INFORME CUATRIMESTRAL FASE EXPLOTACIÓN 2º INFORME – 4º AÑO

VIGILANCIA AMBIENTAL
LAAT SET MATA ALTA - CS
FUENDETODOS SET MATA ALTA

Nombre de la instalación:	LAAT SET MATA ALTA – CS FUENDETODOS
Provincia/s ubicación de la instalación:	Zaragoza
Nombre del titular:	EOLICA DEL SASO S.L.
CIF del titular:	B99243032
Nombre de la empresa de vigilancia:	Athmos Sostenibilidad SL
Tipo de EIA:	Ordinaria
Informe de FASE de:	EXPLOTACIÓN
Periodicidad del informe según DIA:	Cuatrimestral
Año de seguimiento nº:	AÑO 4
Nº de informe y año de seguimiento:	INFORME nº2 del AÑO 4
Periodo que recoge el informe:	MAYO 2023 – AGOSTO 2023

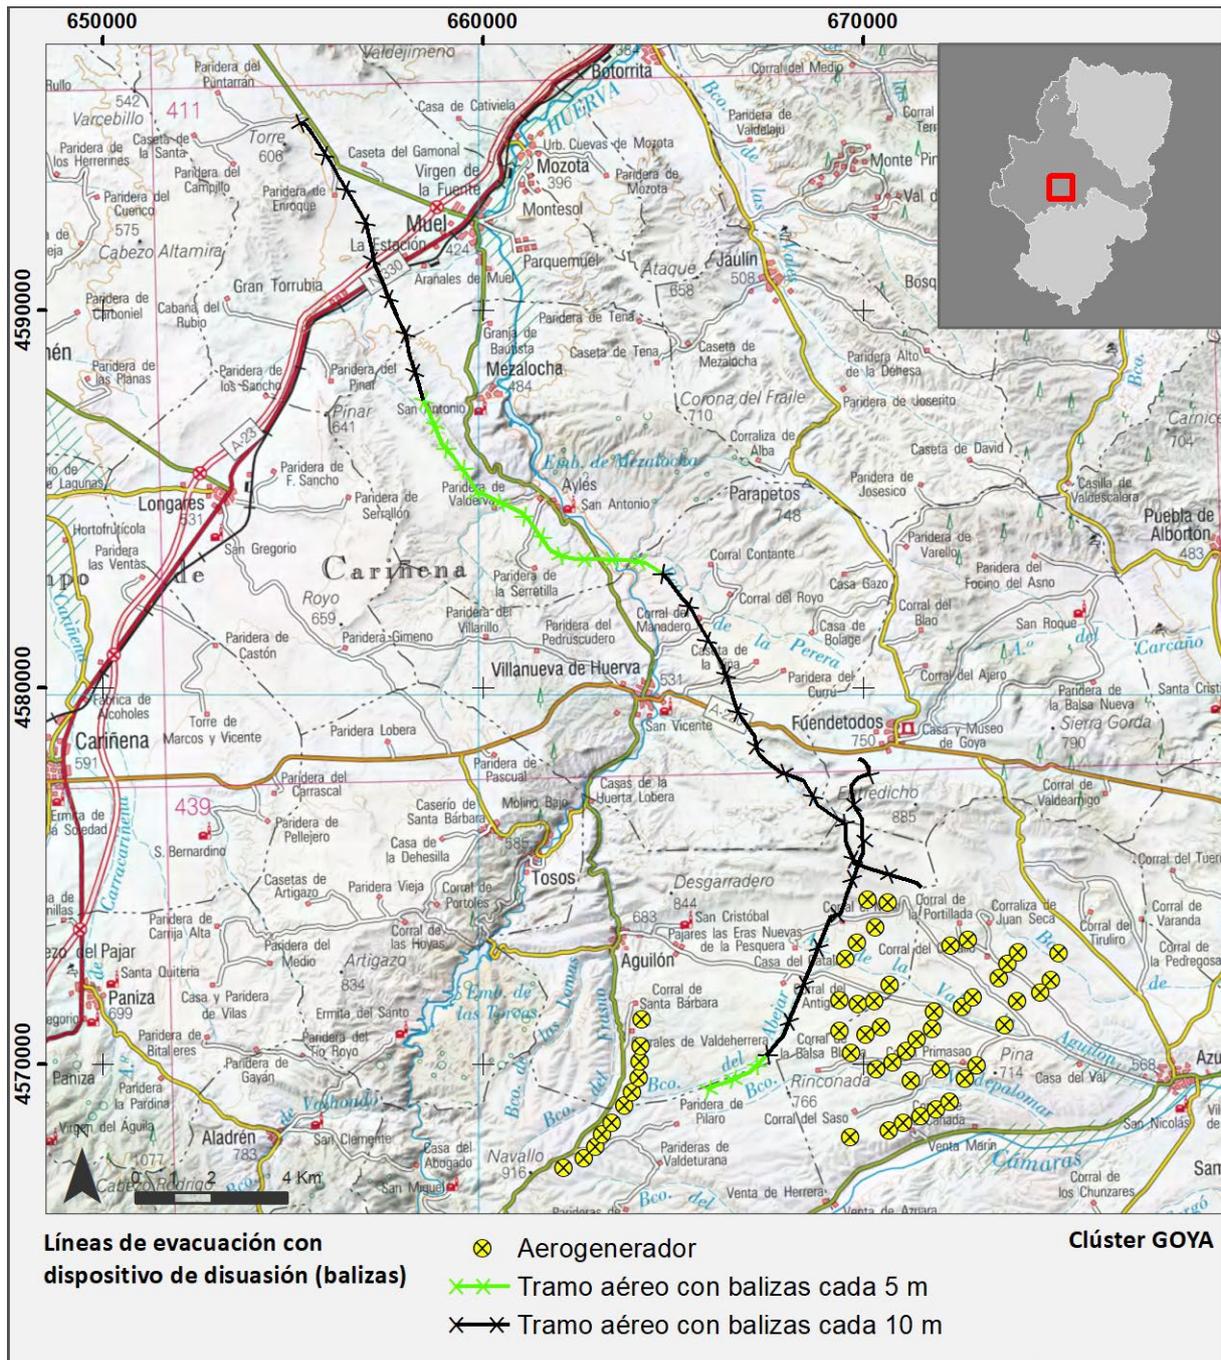
A continuación, se muestra un plano en el que aparecen las cadencias de las balizas para cada tramo de la línea

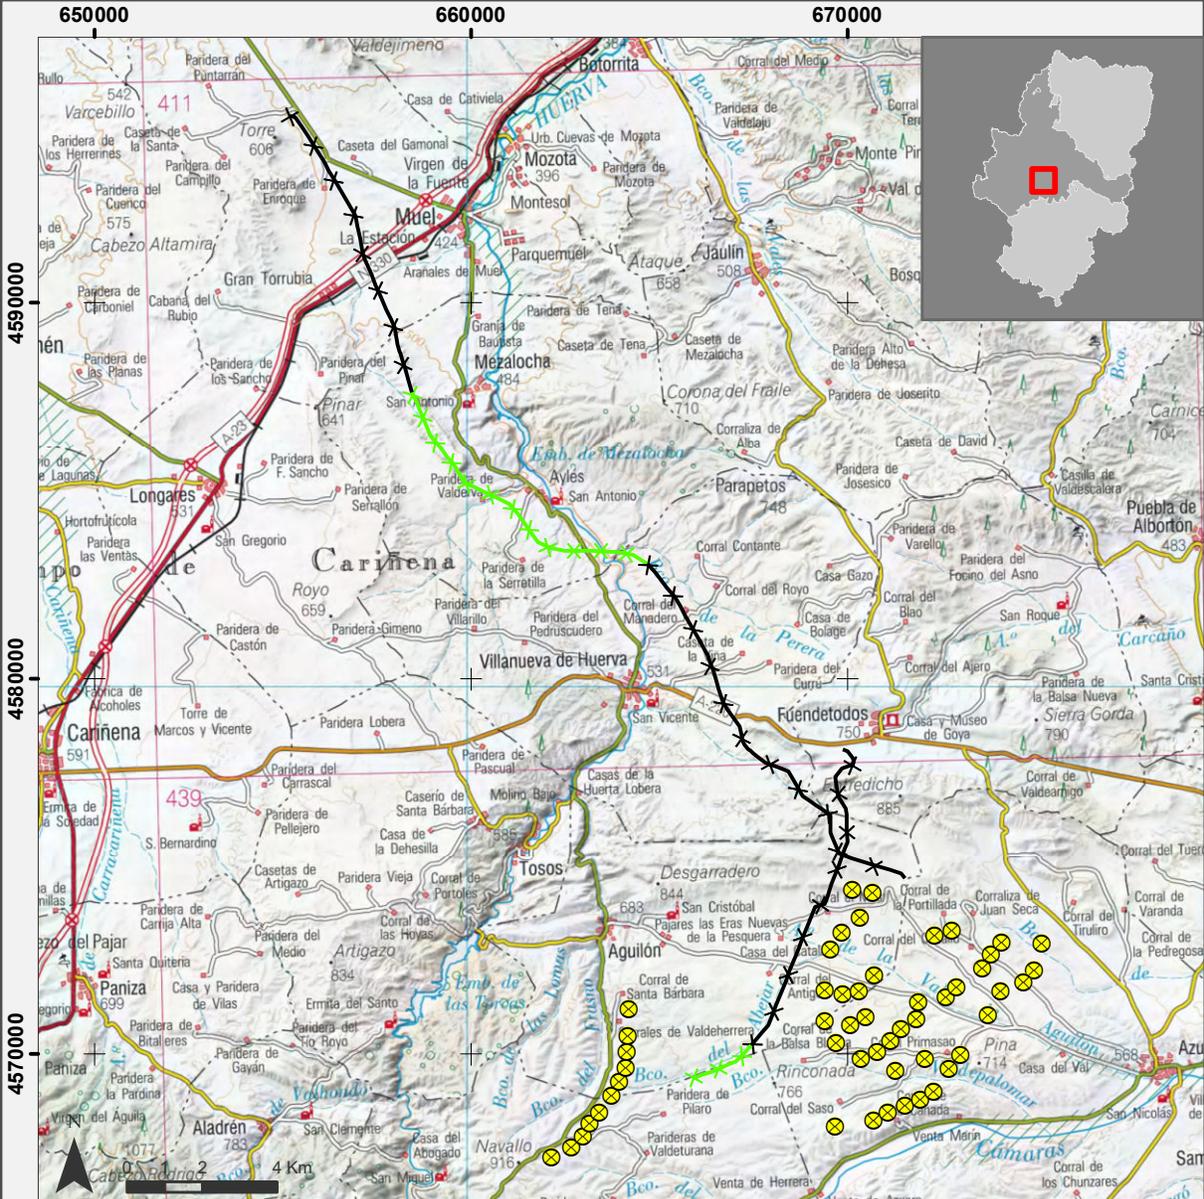
Líneas de evacuación con dispositivo de disuasión (balizas)

---⊗--- Tramo aéreo con balizas cada 5 m

—⊗— Tramo aéreo con balizas cada 10 m

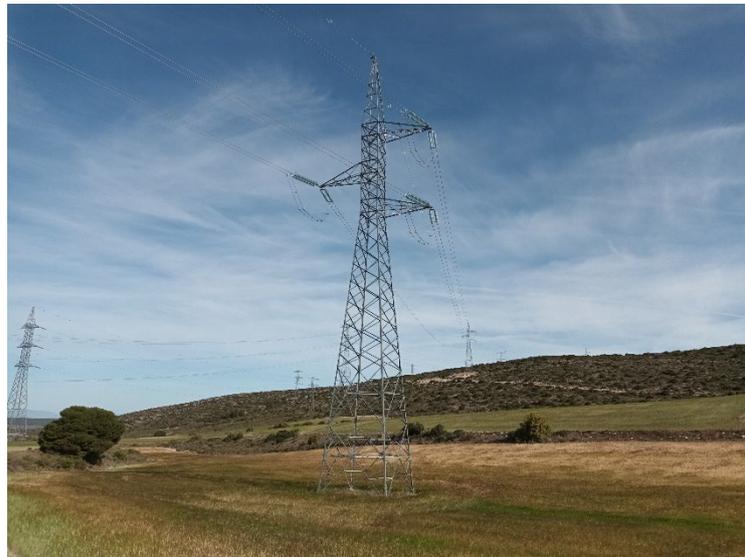
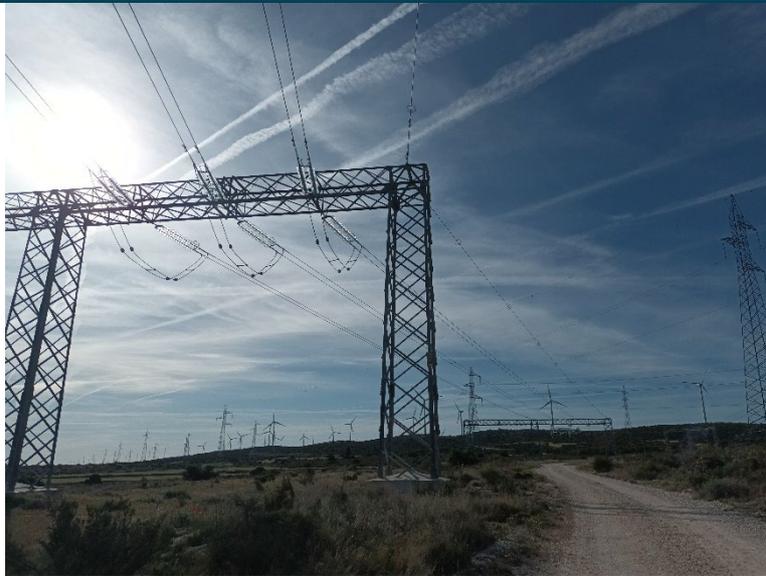
Fig. 1.

LÍNEA	TRAMO ENTRE APOYOS	BALIZAS SALVAPÁJAROS	MATERIALES AISLANTES
MATAALTA	TODOS	CORRECTO	CORRECTO

Tabla 1 Revisión balizas y materiales aislantes

- Con objeto de cumplir con el condicionado relativo al mantenimiento de las balizas salvapájaros y los materiales aislantes en perfecto estado durante el periodo de explotación de la línea, se ha realizado el control de dichos puntos durante la realización del seguimiento de mortandad y tasas de vuelo de la línea.

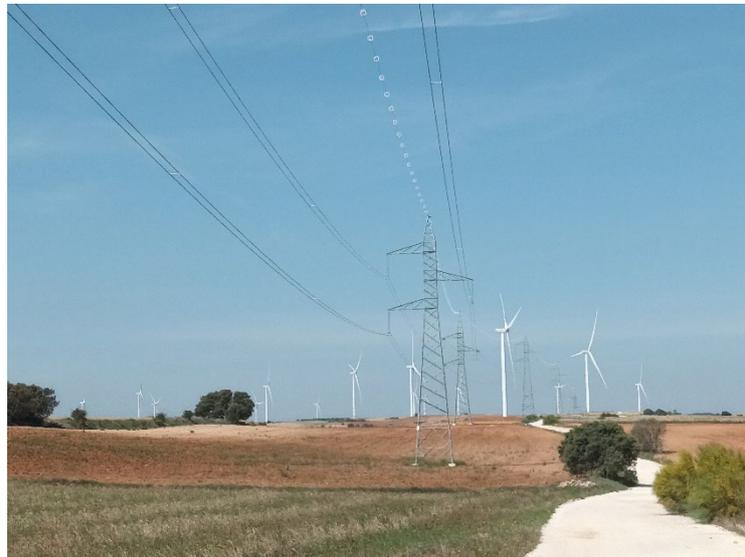
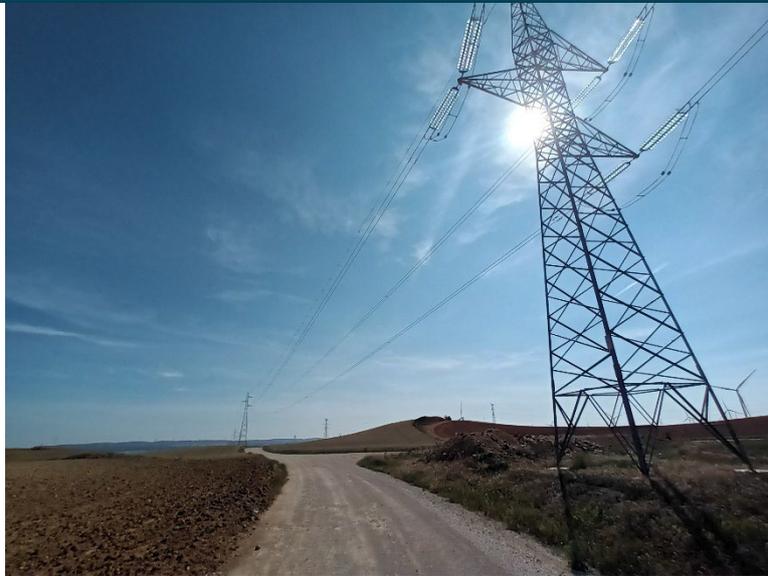
Fig. 1.

LÍNEA	TRAMO ENTRE APOYOS	BALIZAS SALVAPÁJAROS	MATERIALES AISLANTES
MATAALTA	TODOS	CORRECTO	CORRECTO

Tabla 1 Revisión balizas y materiales aislantes

- Con objeto de cumplir con el condicionado relativo al mantenimiento de las balizas salvapájaros y los materiales aislantes en perfecto estado durante el periodo de explotación de la línea, se ha realizado el control de dichos puntos durante la realización del seguimiento de mortandad y tasas de vuelo de la línea.

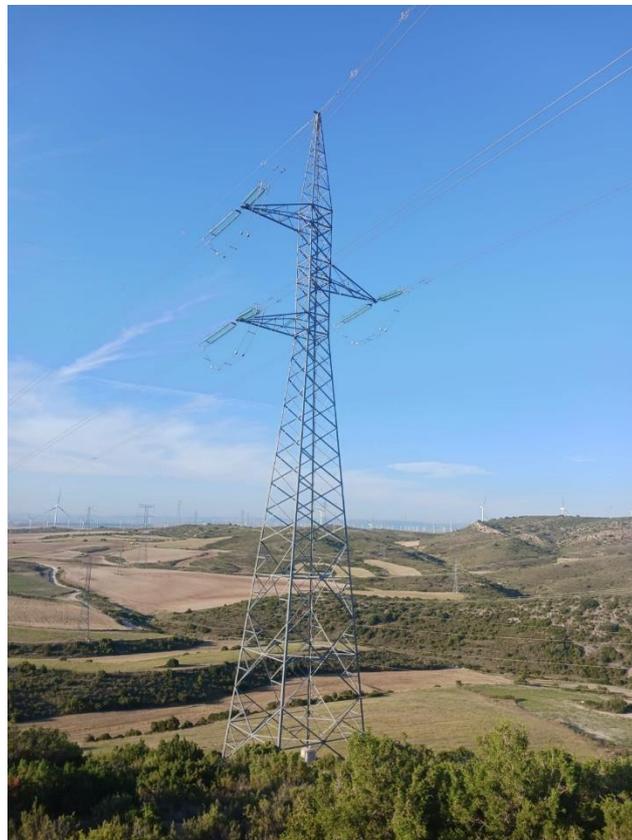
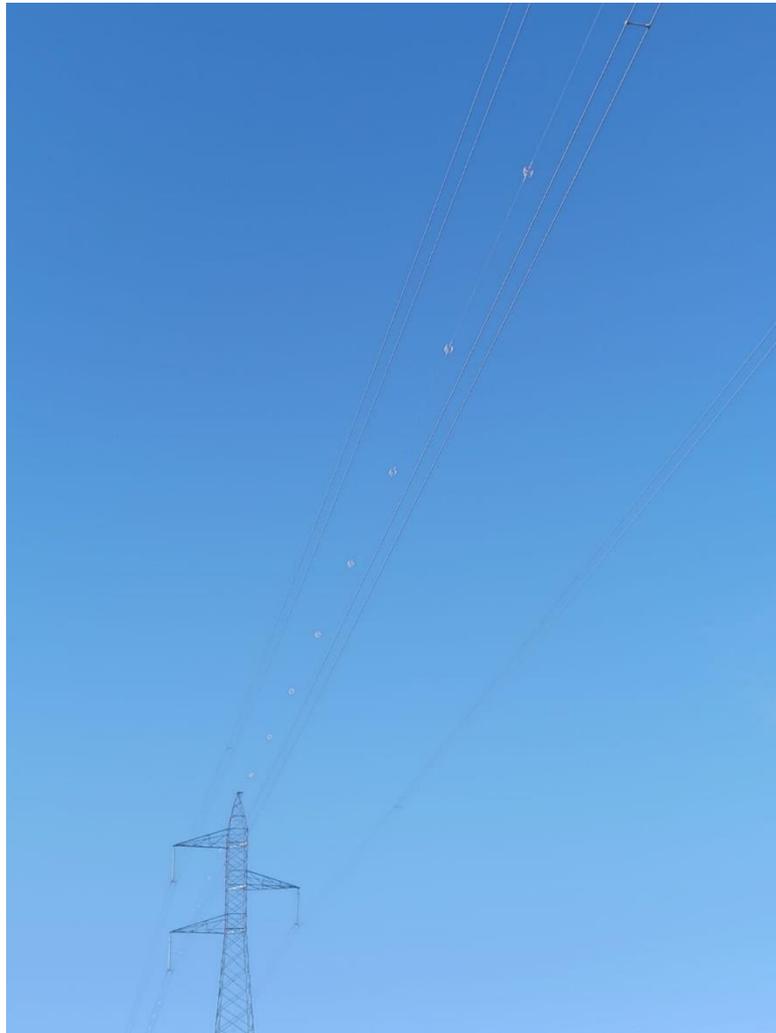
Fig. 1.

LÍNEA	TRAMO ENTRE APOYOS	BALIZAS SALVAPÁJAROS	MATERIALES AISLANTES
MATAALTA	TODOS	CORRECTO	CORRECTO

Tabla 1 Revisión balizas y materiales aislantes

- Con objeto de cumplir con el condicionado relativo al mantenimiento de las balizas salvapájaros y los materiales aislantes en perfecto estado durante el periodo de explotación de la línea, se ha realizado el control de dichos puntos durante la realización del seguimiento de mortandad y tasas de vuelo de la línea.

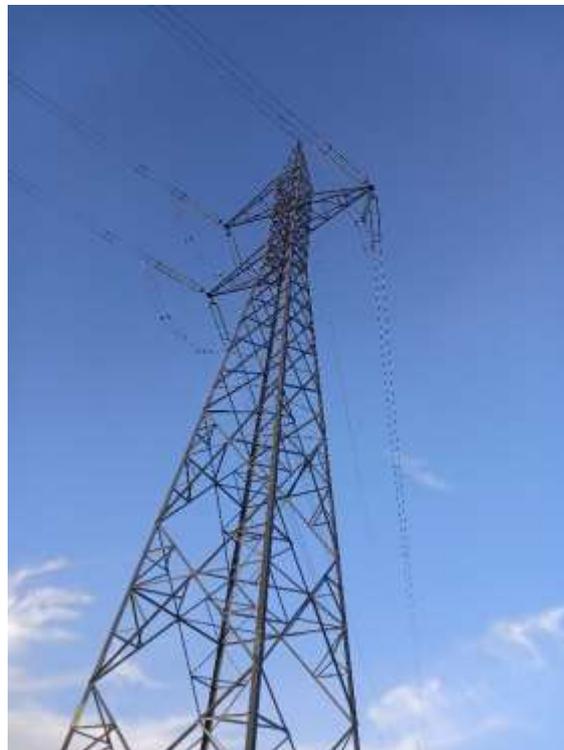
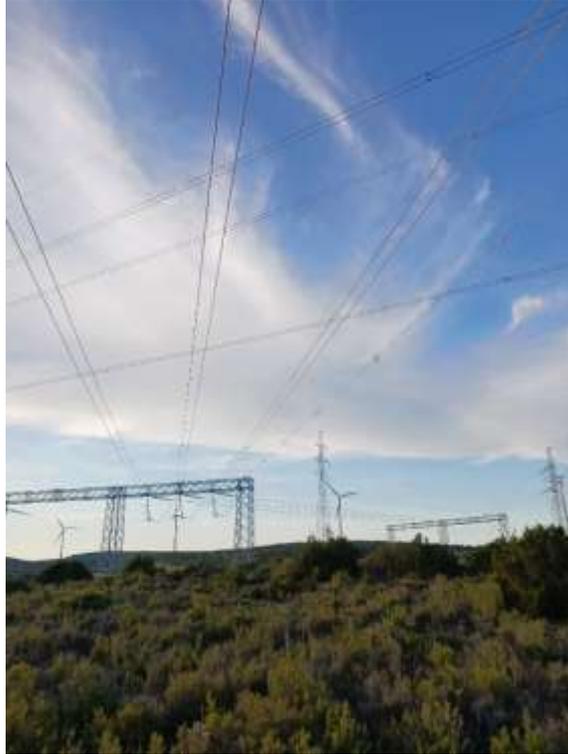
Fig. 1.

LÍNEA	TRAMO ENTRE APOYOS	BALIZAS SALVAPÁJAROS	MATERIALES AISLANTES
MATAALTA	TODOS	CORRECTO	CORRECTO

Tabla 1 Revisión balizas y materiales aislantes

- Con objeto de cumplir con el condicionado relativo al mantenimiento de las balizas salvapájaros y los materiales aislantes en perfecto estado durante el periodo de explotación de la línea, se ha realizado el control de dichos puntos durante la realización del seguimiento de mortandad y tasas de vuelo de la línea.
