INFORME CUATRIMESTRAL FASE EXPLOTACIÓN 1^{er} INFORME – 4^o AÑO

VIGILANCIA AMBIENTAL LAAT SET TOLOSANA – SET PLAZA

Nombre de la instalación:	LAAT SET Tolosana – SET Plaza
Provincia/s ubicación de la instalación:	Zaragoza
Nombre del titular:	Alectoris Energia Sostenible 6 S.L.
CIF del titular:	B-99453334
Nombre de la empresa de vigilancia:	Athmos Sostenibilidad SL
Tipo de EIA:	Ordinaria
Informe de FASE de:	EXPLOTACIÓN
Periodicidad del informe según DIA:	Cuatrimestral
Año de seguimiento nº:	AÑO 4
Nº de informe y año de seguimiento:	INFORME nº1 del AÑO 4
Periodo que recoge el informe:	JULIO 2023 – OCTUBRE 2023

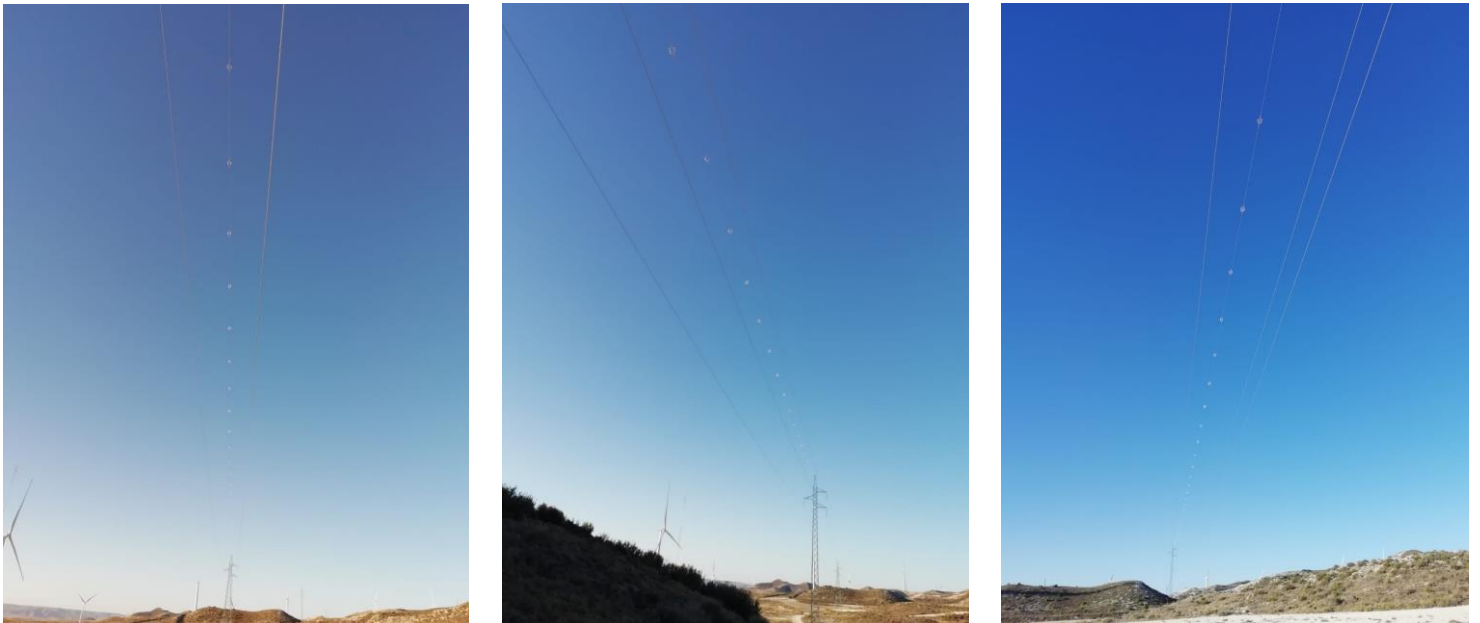
Fig.1. Estado general de balizas salva-pájaros y materiales aislantes.

- Siguiendo el condicionado de la DIA se establece: “Se comprobará también el estado de los materiales aislantes y de las balizas salvapájaros”
- Se revisaron los apoyos y su señalización, balizas salvapájaros y los materiales aislantes. Las balizas salva-pájaros y los materiales aislantes siguen todos en buen estado de conservación. La señalización de los apoyos, en general, resulta legible.

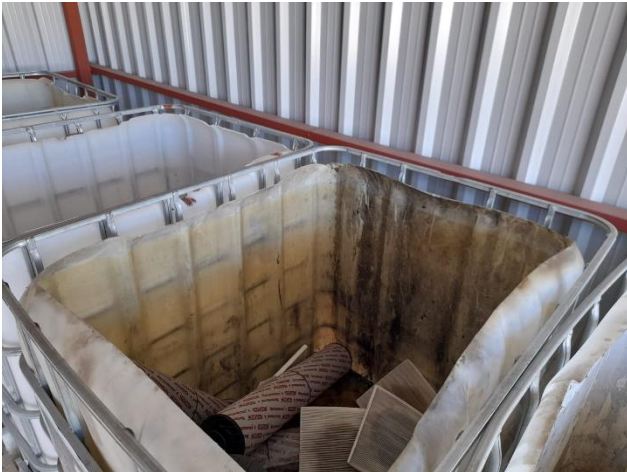
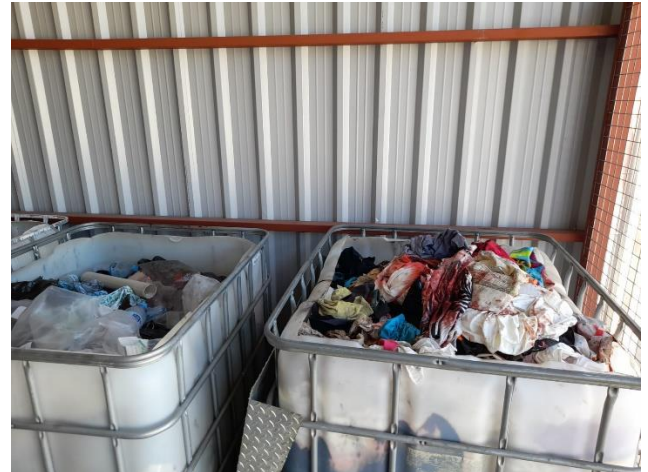
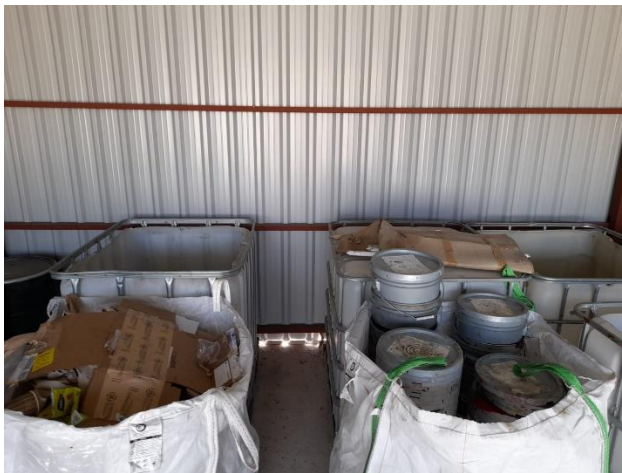
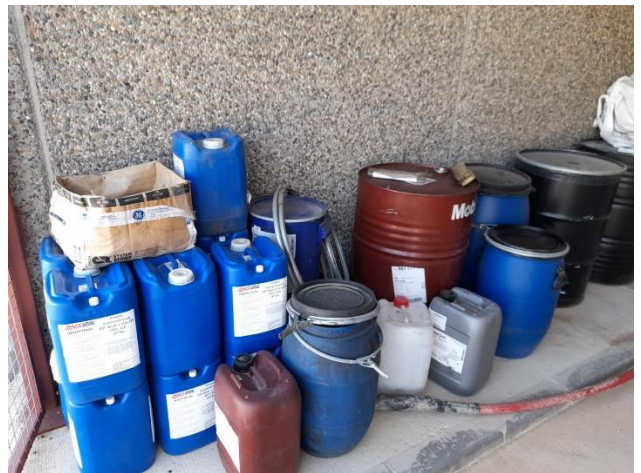
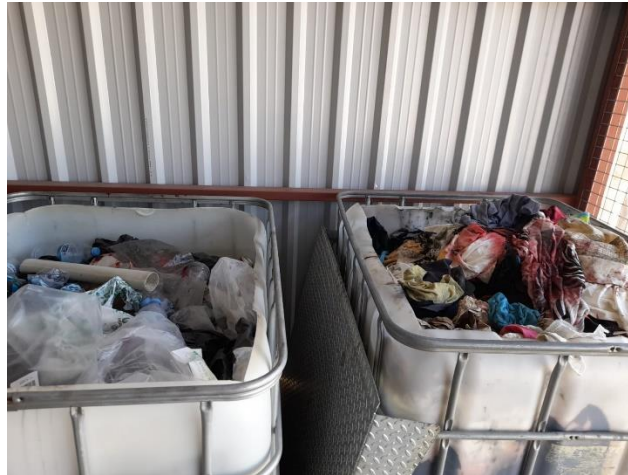
Fig.1. Punto limpio SET Tolosana.

- Durante la jornada del día 02/10/2023 se realizó el control del punto limpio de la SET Tolosana.
- Se ha realizado una obra para cerrar el punto limpio colocando una estructura de chapa tanto en la techumbre como en las paredes laterales, todo se encuentra sobre losa de hormigón y correctamente colocado.

- Se observó que no existían los carteles identificativos de cada uno de los residuos que alberga el punto limpio. Se debe subsanar esta deficiencia lo antes posible para que todos los residuos se encuentren correctamente identificados.

- Alguno de los contenedores como el de trapos contaminados se encontraba bastante lleno lo que significa que debería revisarse su retirada y gestión por un gestor autorizado, además de recordar que todos los residuos considerados peligrosos deben de estar menos de 6 meses en el punto limpio hasta su correcta gestión.

- Los bidones se encontraban con la tapa colocada, pero sin el aro de cierre de seguridad, hay que ponerlo en todos y asegurarse que se quede bien puesto
