***LINEA AÉREA DE ALTA TENSIÓN  
SET FUENDEJALON – SET SANTO  
CRISTO DE MAGALLÓN***  
**INFORME CUATRIMESTRAL**  
**DEL PVA EN FASE DE EXPLOTACIÓN**

<b>Nombre de la instalación</b>	LAAT FUENDEJALON – SANTO CRISTO DE MAGALLÓN
<b>Ubicación instalación</b>	TTMM FUENDEJALON, POZUELO DE ARAGÓN Y MAGALLÓN
<b>Nombre del titular</b>	MOLINOS DEL MONCAYO S.L.
<b>CIF del titular</b>	B42901256
<b>empresa de vigilancia</b>	ARAGONEA S.L.U
<b>Tipo de EIA</b>	EIA Ordinario
<b>Informe de FASE de</b>	EXPLOTACIÓN
<b>Periodicidad del informe DIA</b>	CUATRIMESTRAL
<b>Año de Seguimiento nº</b>	AÑO 3
<b>N.º de informe y año seguimiento</b>	INFORME Nº3 del AÑO 3
<b>Periodo que recoge el informe</b>	JULIO 2023 A OCTUBRE 2023

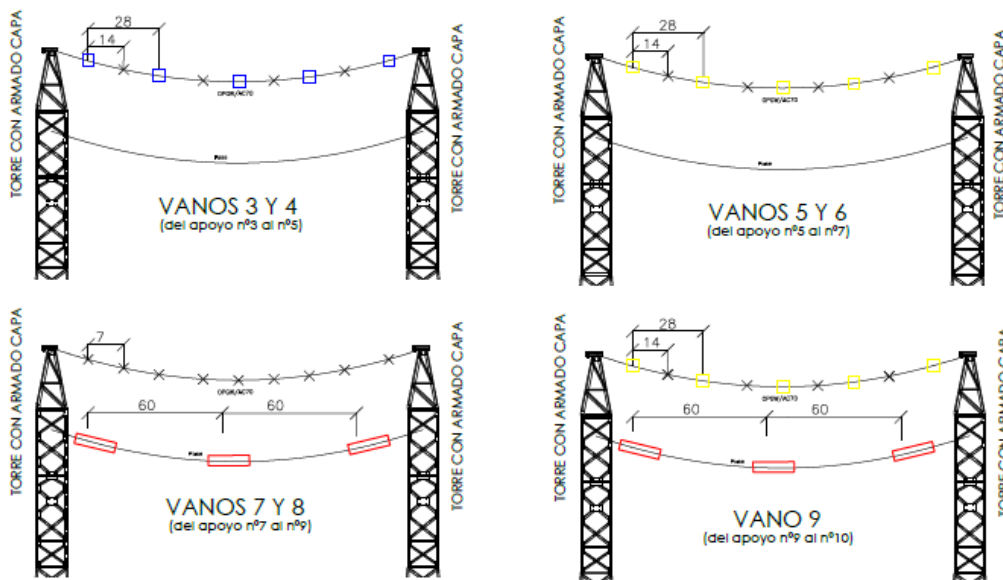
Como medida preventiva para evitar la colisión, a aplicar de forma general en el trazado, se han instalado en el tendido eléctrico de alta tensión dispositivos salvapájaros, en el cable de protección y comunicaciones (OPGW), alternadamente cada 10 metros.

Estos dispositivos consisten en bandas de neopreno en “X” de 5 x 35 cm, dispuestas en los cables de tierra.
