PROGRAMA DE VIGILANCIA AMBIENTAL

LAT SET CAMPOLIVA-SET MALPICA

Nombre de la instalación:	LAT SET CAMPOLIVA-SET MALPICA
Provincia/s ubicación de la instalación:	ZARAGOZA
Nombre del titular:	ENEL GREEN POWER ESPAÑA, S.L.
CIF del titular:	B-61234613
Nombre de la empresa de vigilancia:	TESTA CALIDAD Y MEDIOAMBIENTE S.L.
Tipo de EIA:	ORDINARIA
Informe de FASE de:	EXPLOTACIÓN
Periodicidad del informe según DIA:	CUATRIMESTRAL
Año de seguimiento nº:	AÑO 4
Nº de informe y año de seguimiento:	INFORME Nº 2 DEL AÑO 4
Período que recoge el informe:	MAYO 2023 - AGOSTO 2023

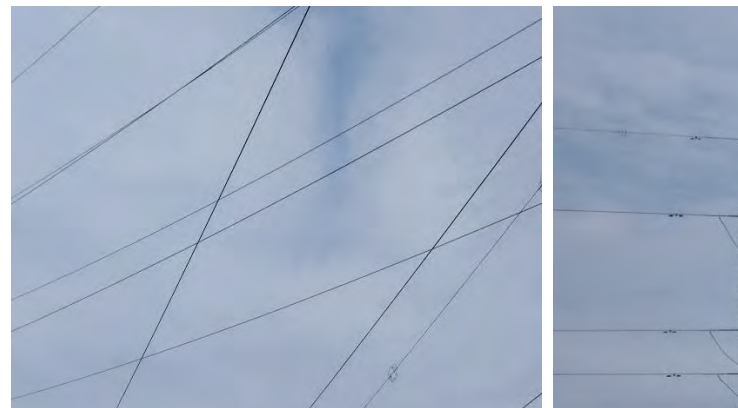
Fotografías 6 a 7: Apoyos de celosía y tendido con salvapájaros

Se ha realizado una verificación del cumplimiento de esta medida mediante chequeo visual en cada visita. Como puede verse en el “ANEXO II: REPORTAJE FOTOGRÁFICO”, el estado de los dispositivos es correcto, no advirtiéndose ninguna deficiencia ni en el estado ni en la separación entre los mismos.
