PARQUE EÓLICO ACAMPO SANCHO (1ª FASE)

11º INFORME MENSUAL DE VIGILANCIA AMBIENTAL / INFORME FINAL

| nº de informe y año de seguimiento: | INFORME nº 11 del AÑO 1 (Y FINAL DE LA 1ª FASE DE LAS OBRAS) |

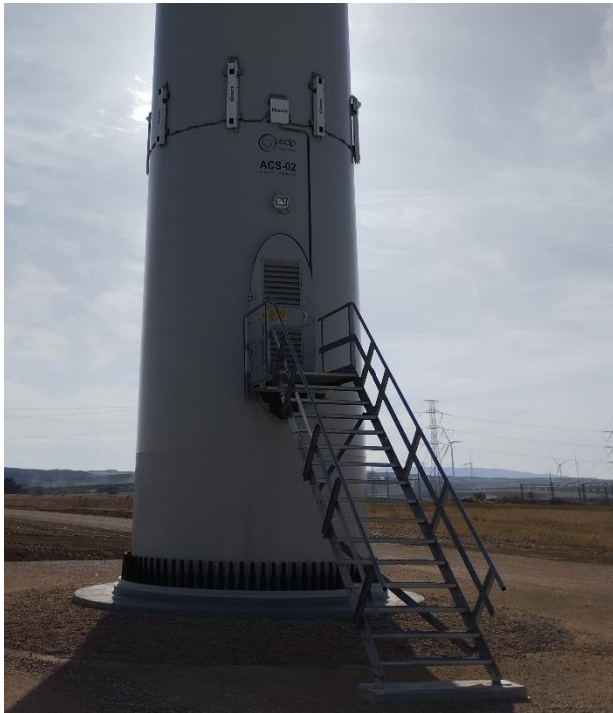
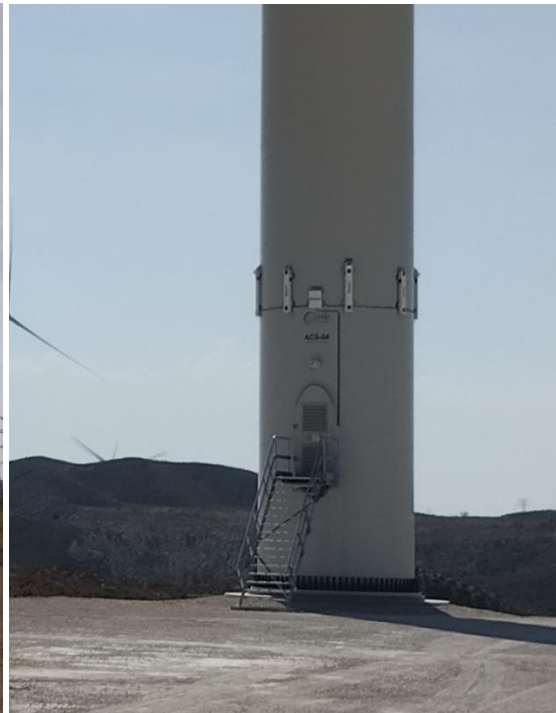
Dispositivos de detección, disuasión y/o parada, marca Bioseco, en los aerogeneradores CAS 02 y ACS 04 (17-10-23).

Las tareas pendientes en cuestión era una última revisión de los dispositivos detección, disuasión y/o parada instalados en los aerogeneradores ACS-02 y ACS-04 (el modelo instalado es de la Marca Bioseco) así como la colocación de barreras de seguridad de vehículos y vallas peatonales en algunos puntos concretos, en donde hay terraplenes desmontes de alturas suficientes como para resultar peligrosos.

Estos trabajos se realizaron efectivamente durante la primera quincena del mes, tal como se informó a la Vigilancia Ambiental como pudo comprobarse durante la visita del 17-10-2023.

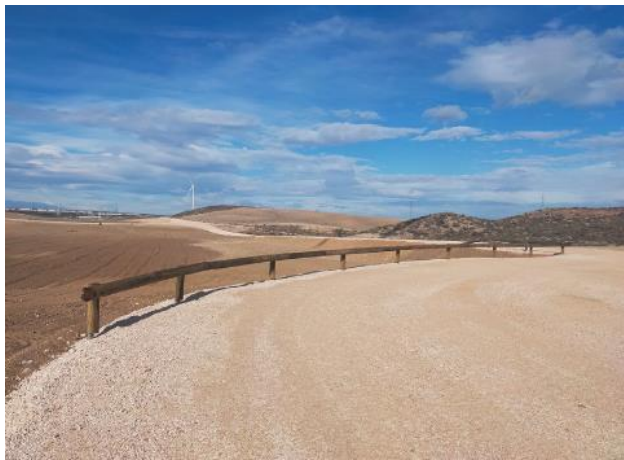
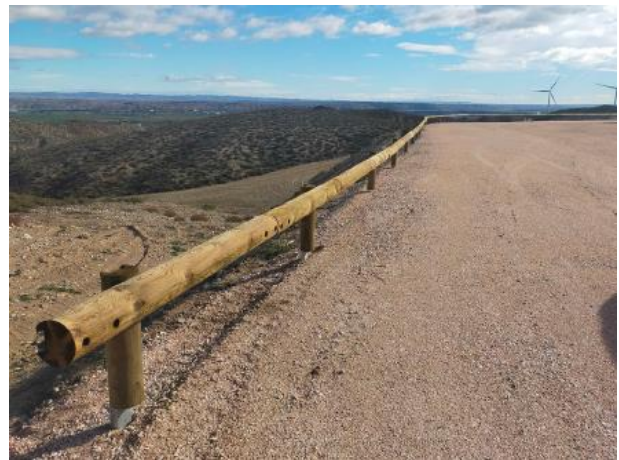
Biondas reforzadas y forradas en madera en las plataformas de los aerogeneradores ACS 03 y ACS 05 (17-10-23).

En el caso de las barreras de seguridad están forradas en madera tratada, y las vallas peatonales son enteramente de madera tratada, por lo que se consigue una correcta integración paisajística en su entorno.

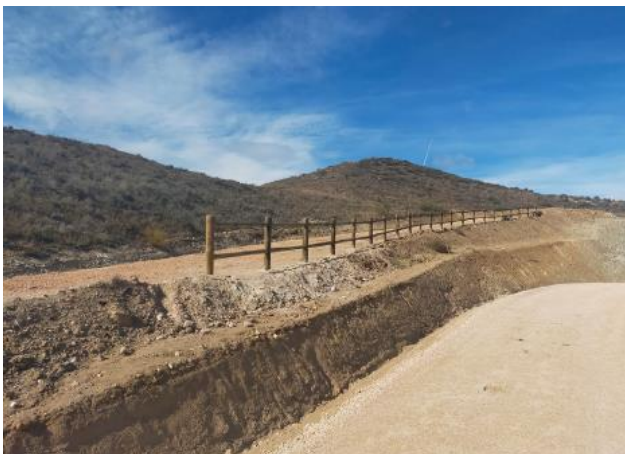
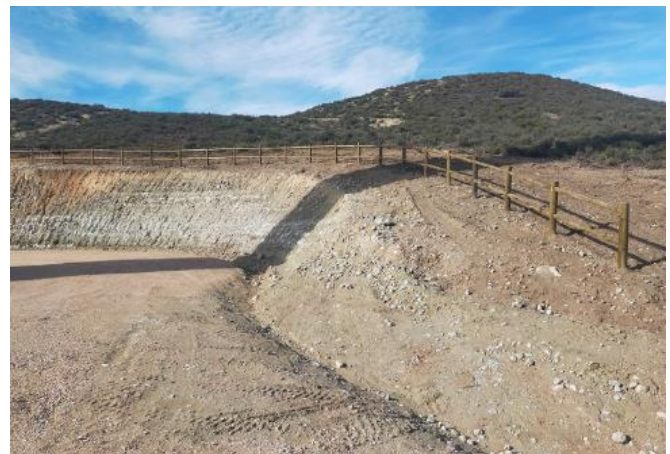
Valla peatonal de madera en vial de acceso y en plataforma del aerogenerador ACS 05 (17-10-23).

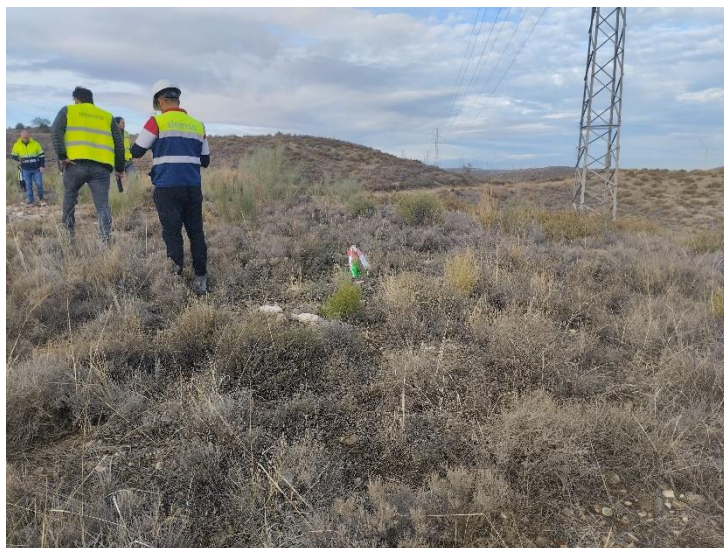
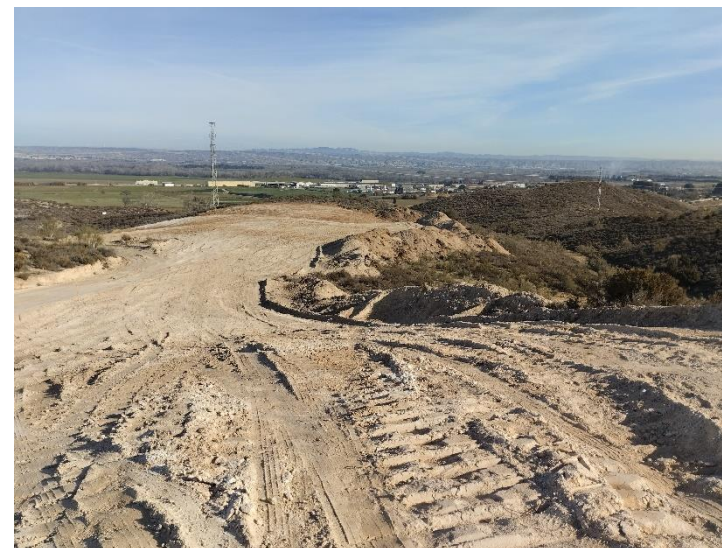
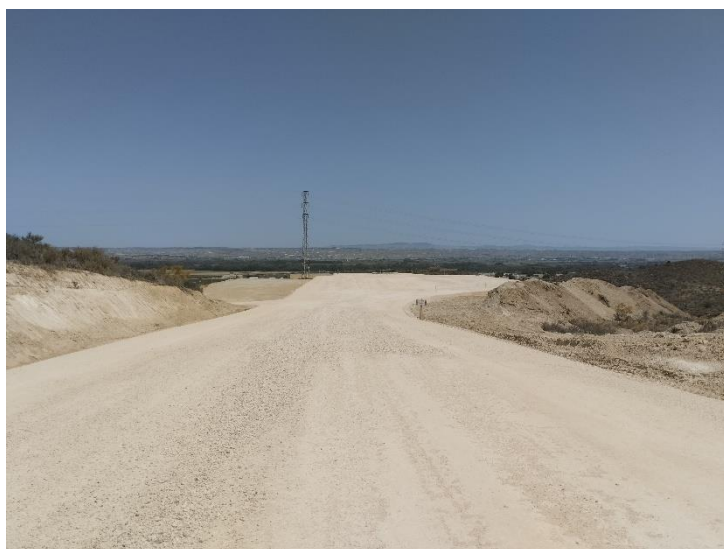
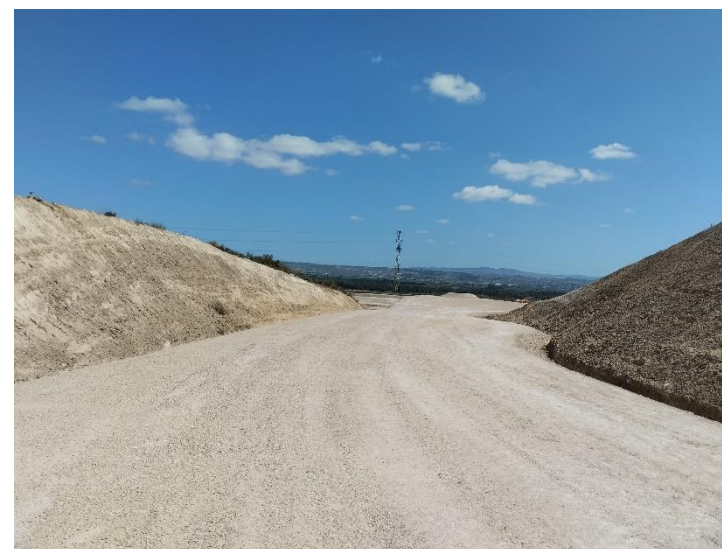
PLATAFORMA DEL AEROGENERADOR ACS 01

Estado Preoperacional

Situación en enero de 2023

Situación en mayo de 2023

Situación en octubre de 2023 (fin de obras de la 1ª Fase)

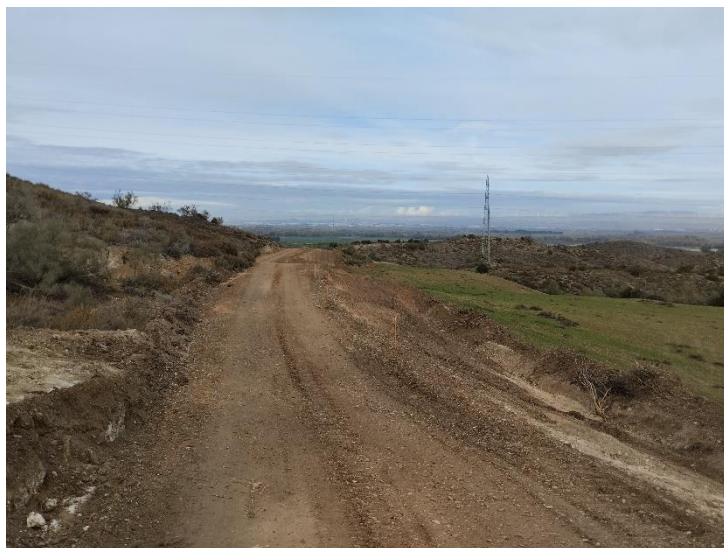
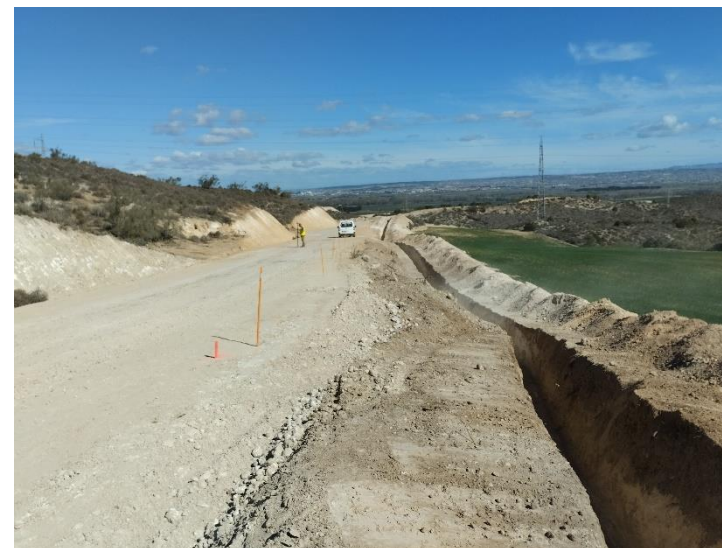
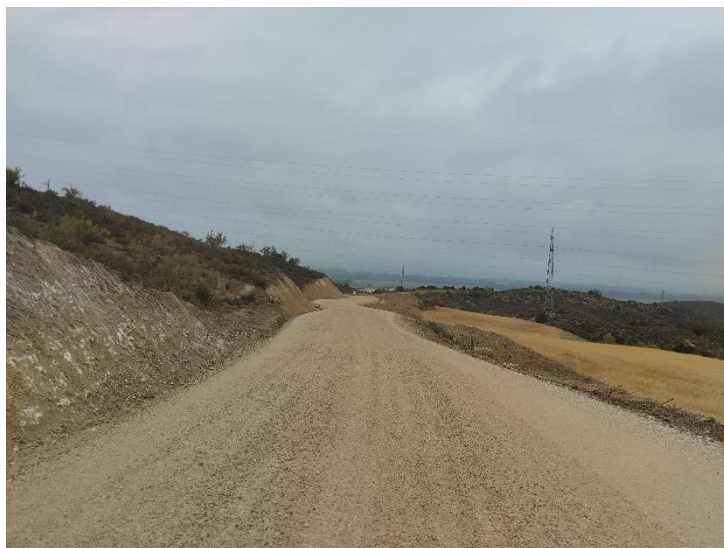
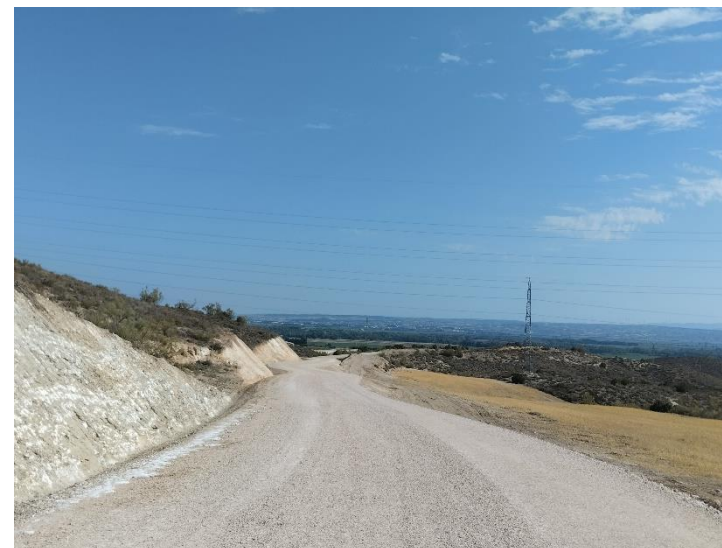
VIAL DE CONEXIÓN DE LOS AEROGENERADORES ACS 01 Y ACS 02

Situación en diciembre de 2023

Situación en marzo de 2023

Situación en junio de 2023

Situación en octubre de 2023 (fin de obras de la 1ª Fase)

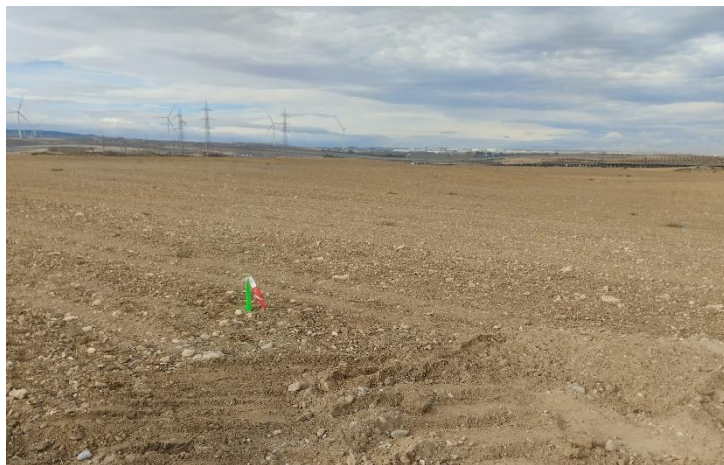
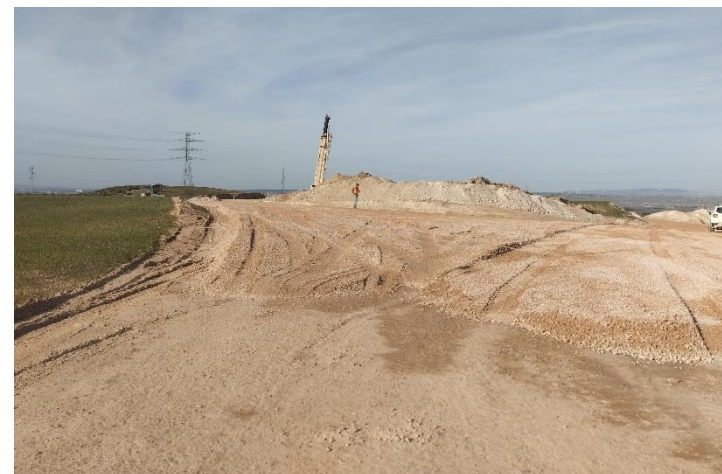
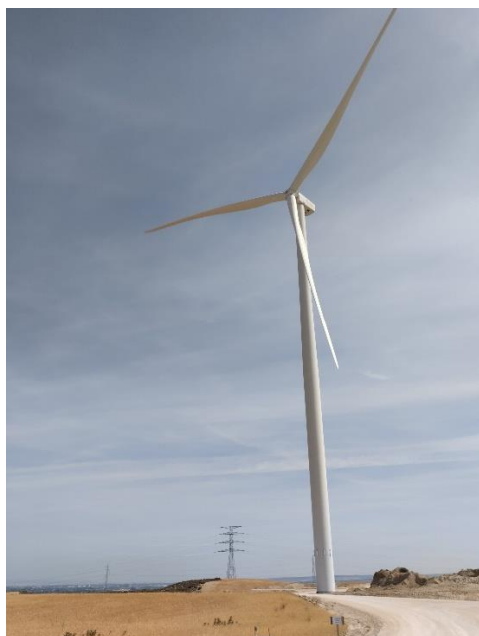
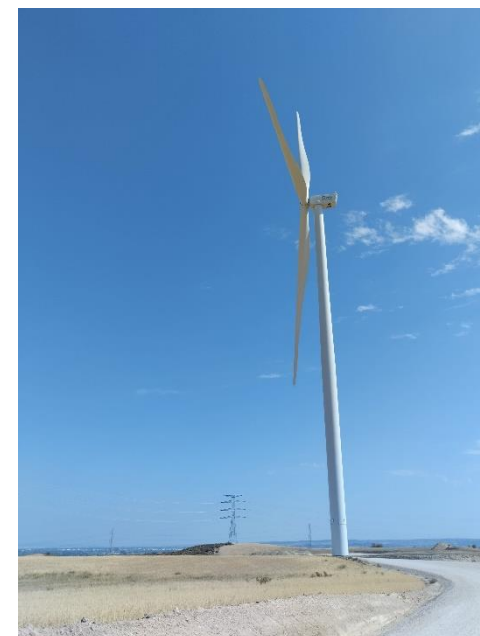
PLATAFORMA DEL AEROGENERADOR ACS 02

Estado Preoperacional

Situación en marzo de 2023

Situación en junio de 2023

Situación en octubre de 2023 (fin de obras de la 1ª Fase)

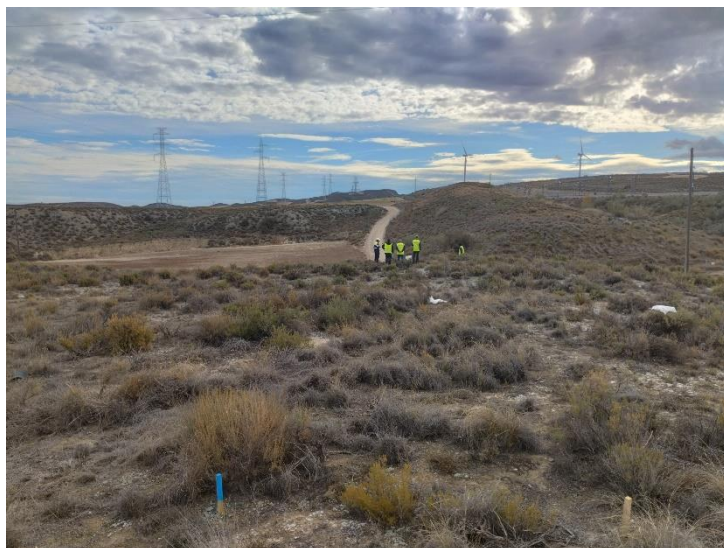
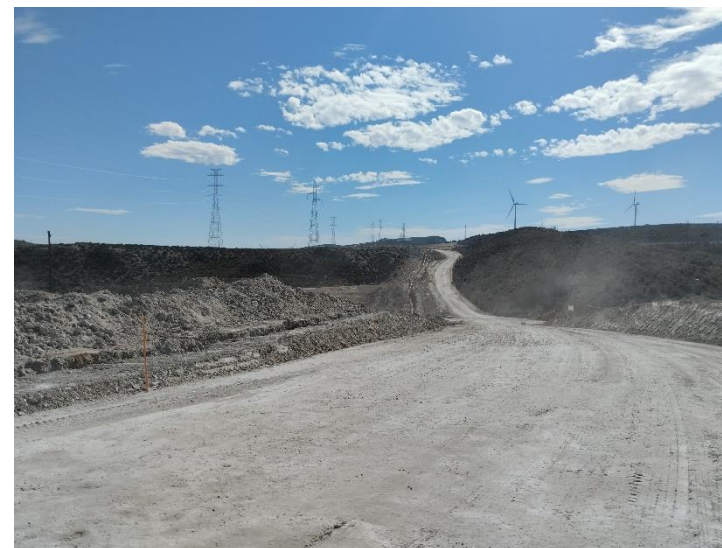
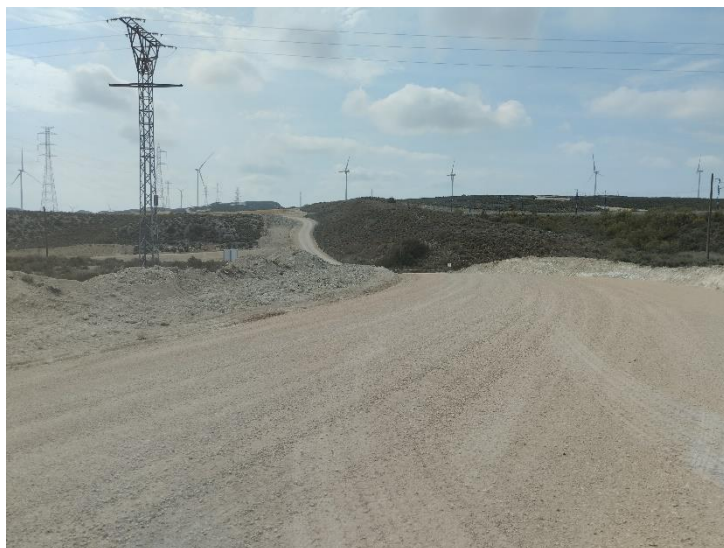
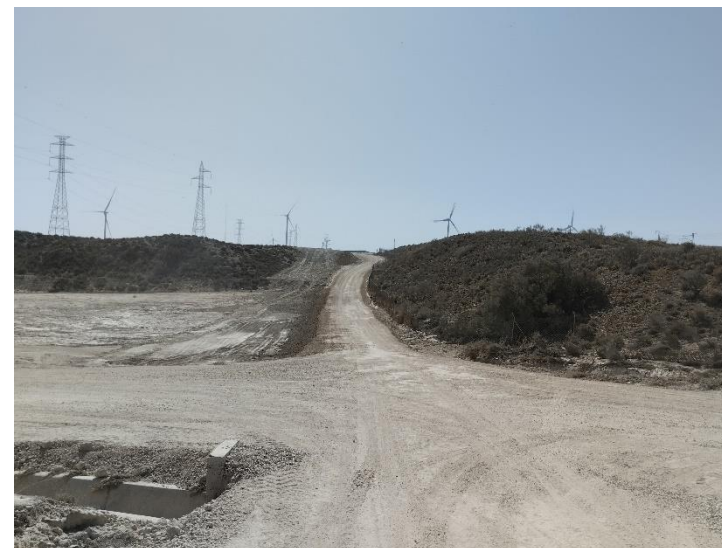
VIAL DE CONEXIÓN DE LOS AEROGENERADORES ACS 01 Y ACS 02 CON EL RESTO DEL PARQUE

Estado Preoperacional

Situación en marzo de 2023

Situación en junio de 2023

Situación en octubre de 2023 (fin de obras de la 1ª Fase)

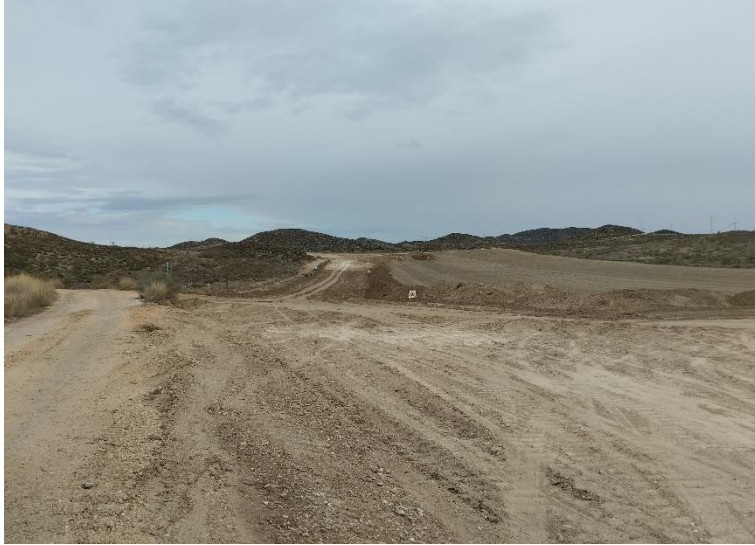
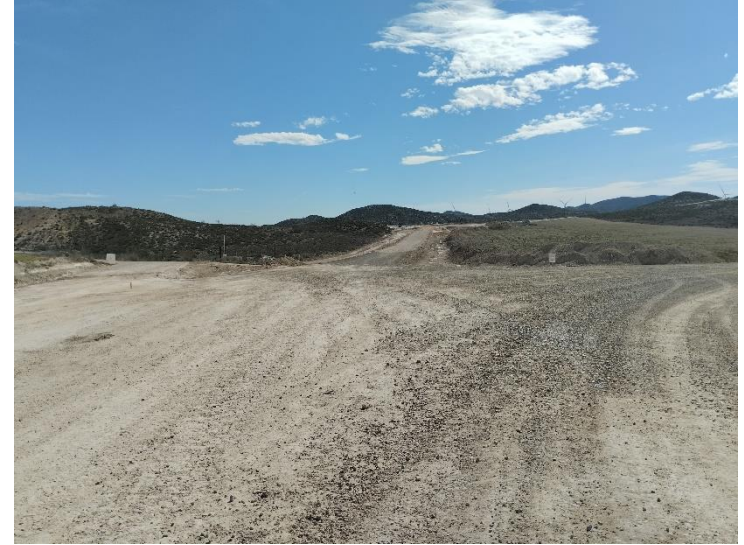
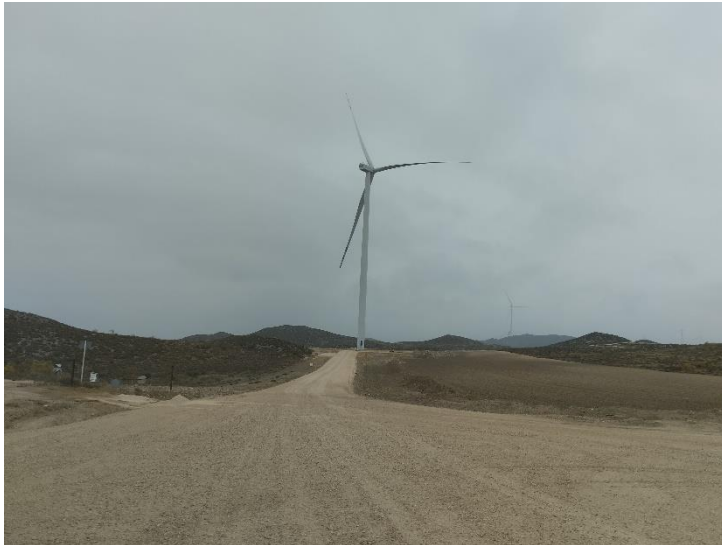
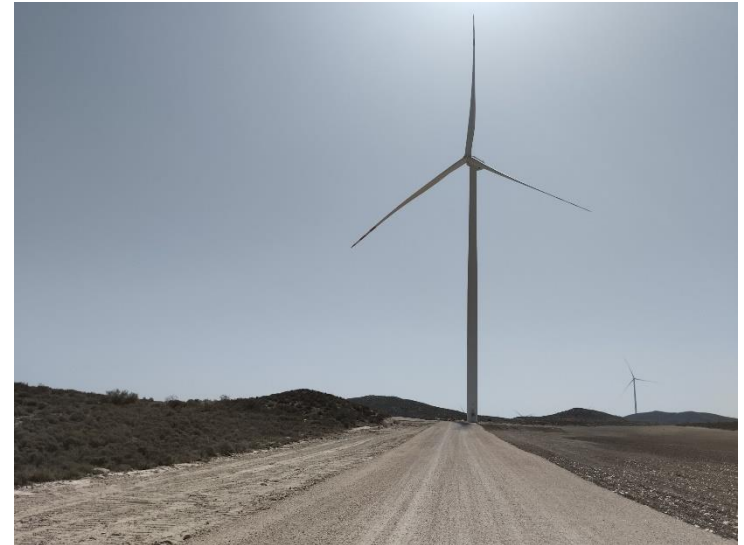
PLATAFORMA DEL AEROGENERADOR ACS 03

Situación en diciembre de 2022

Situación en marzo de 2023

Situación en junio de 2023

Situación en octubre de 2023 (fin de obras de la 1ª Fase)

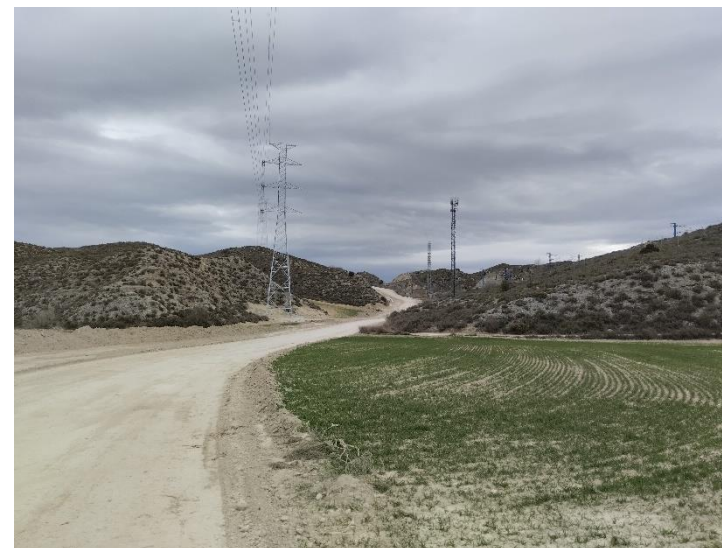
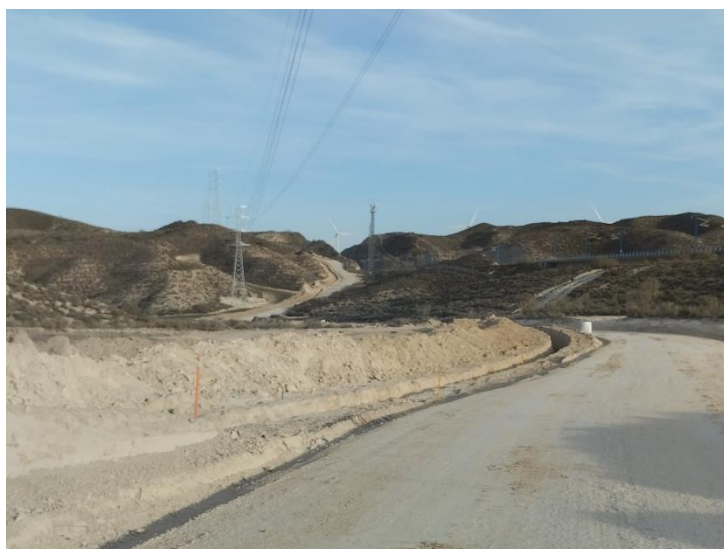
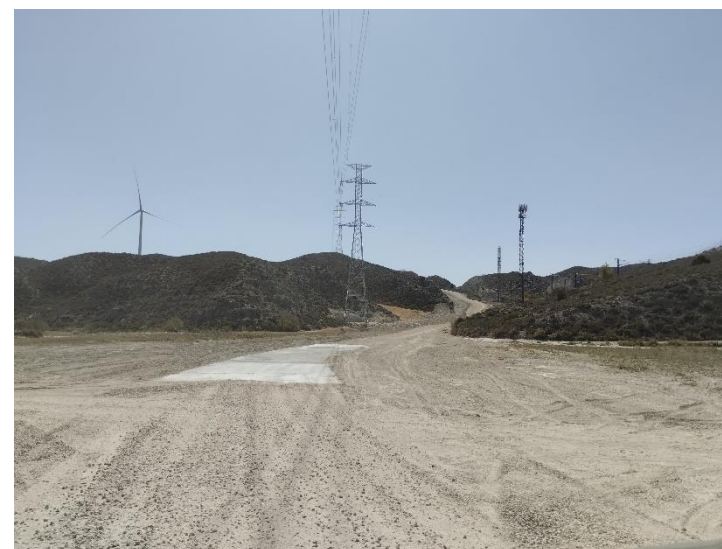
VIAL DE ACCESO AL AEROGENERADOR ACS 05

Situación en enero de 2023

Situación en marzo de 2023

Situación en abril de 2023

Situación en octubre de 2023 (fin de obras de la 1ª Fase)

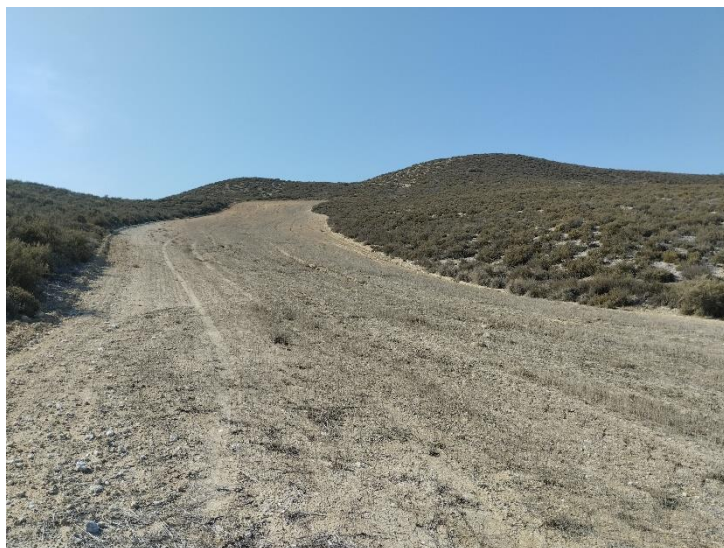
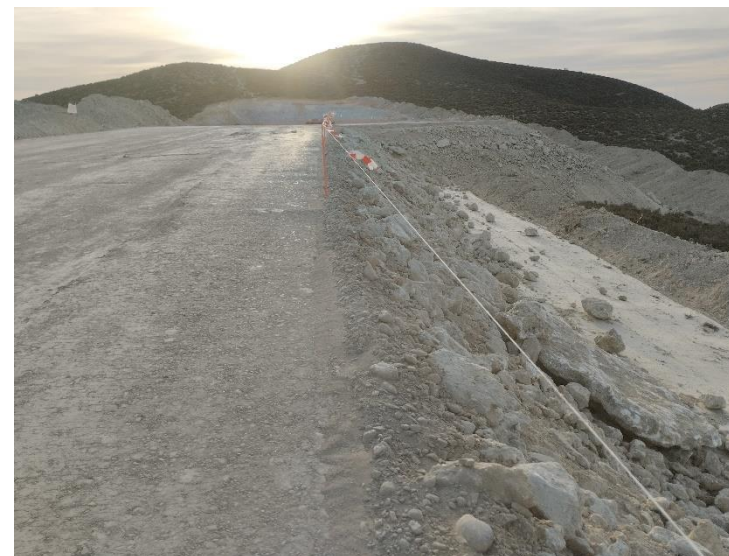
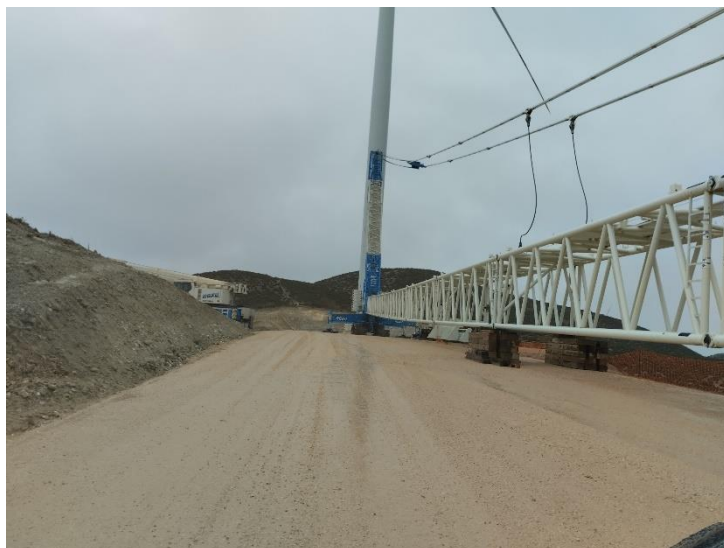
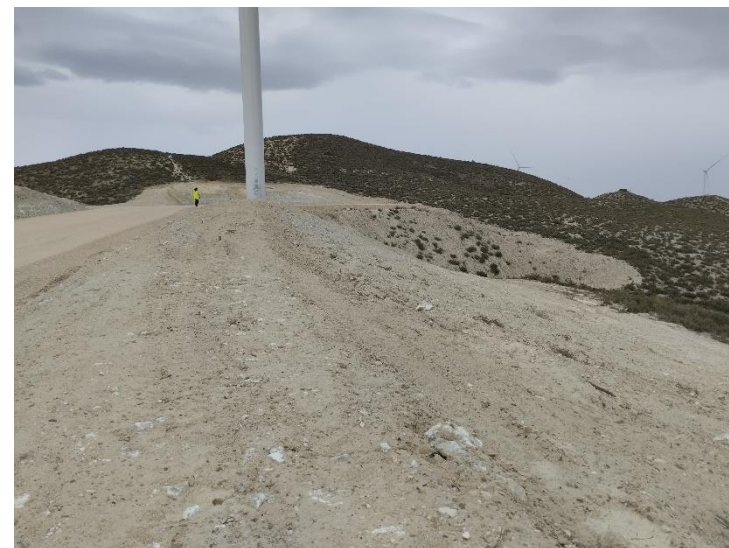
PLATAFORMA DEL AEROGENERADOR ACS 05

Estado Preoperacional

Situación en marzo de 2023

Situación en junio de 2023

Situación en octubre de 2023 (fin de obras de la 1ª Fase)

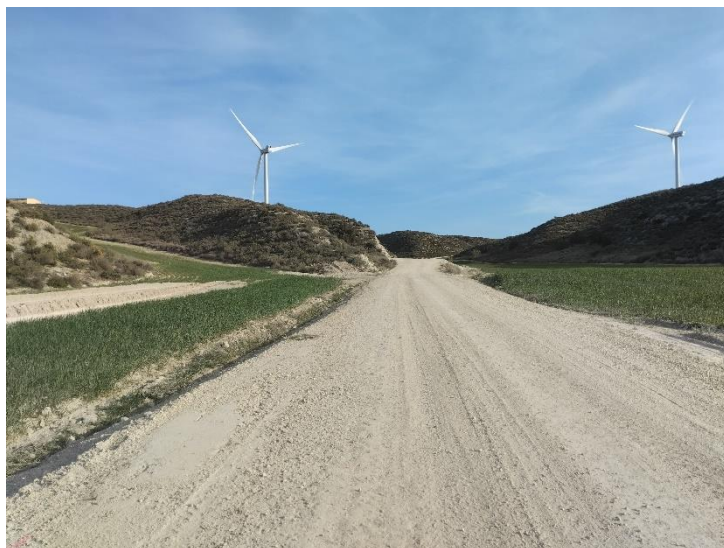
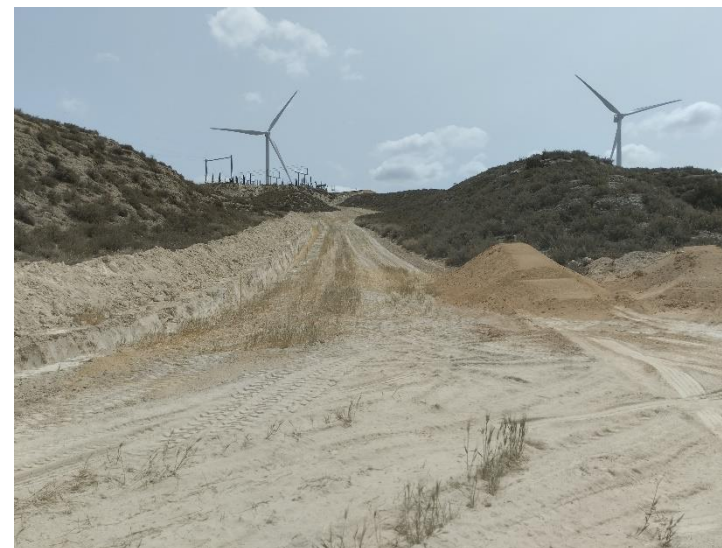
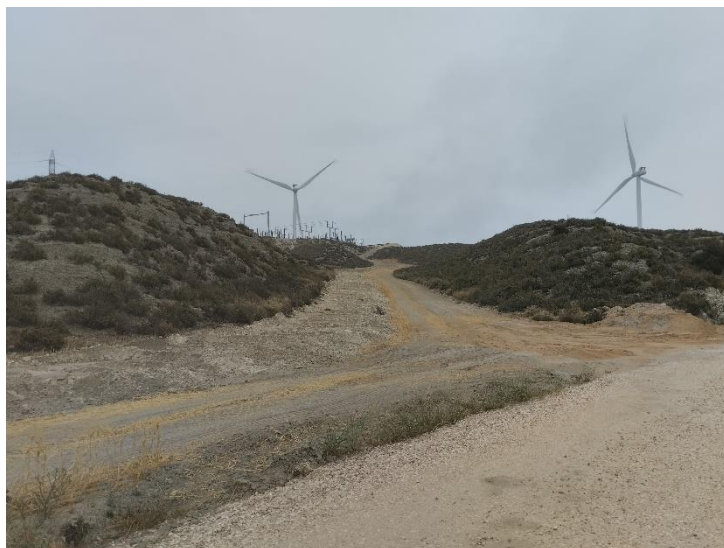
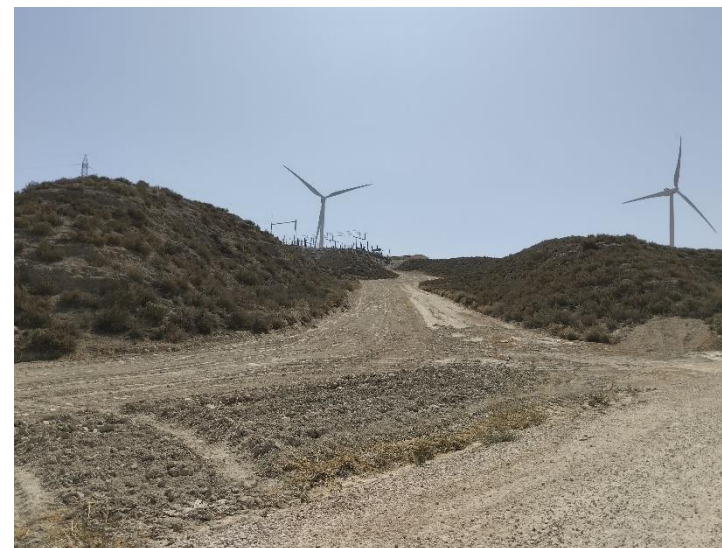
ZANJA DE CONEXIÓN PARQUE EÓLICO ACAMPO SANCHO – SET ACAMPO ARIAS

Estado Preoperacional

Situación en abril de 2023

Situación en junio de 203

Situación en octubre de 2023 (fin de obras de la 1ª Fase)

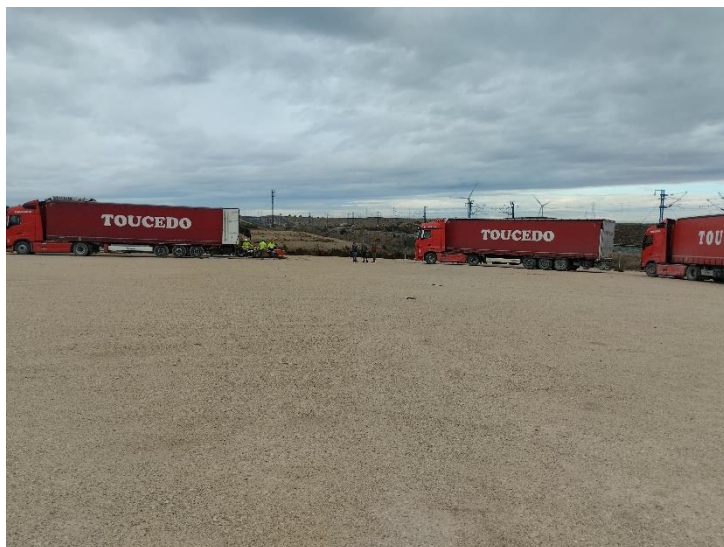
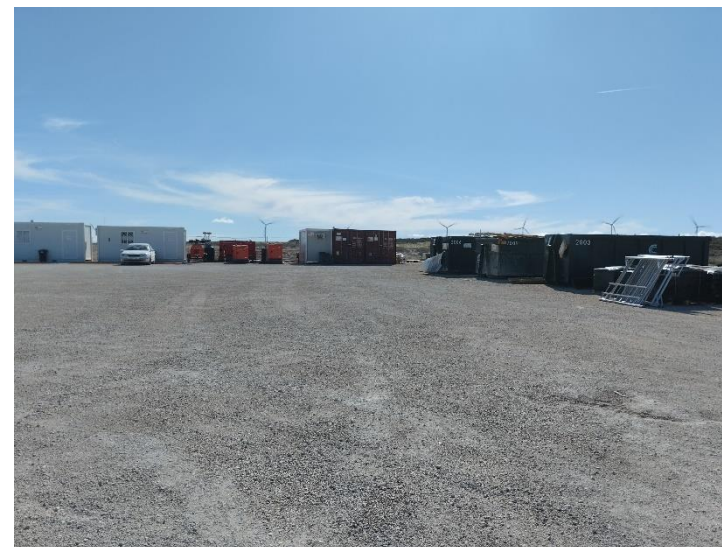
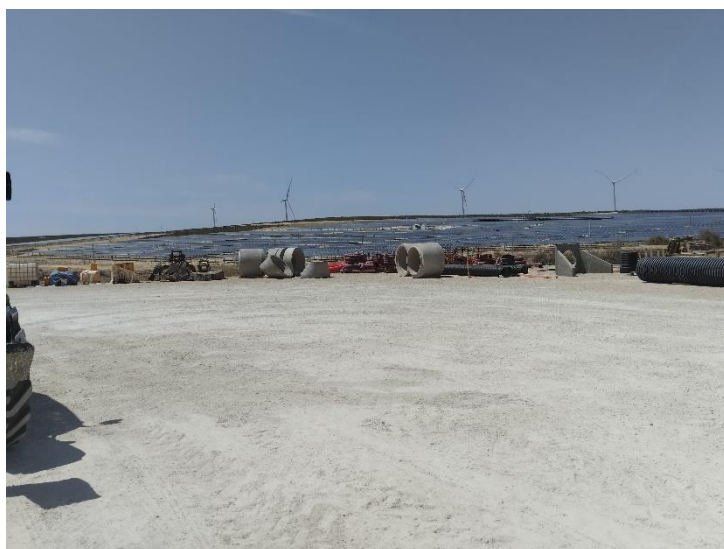
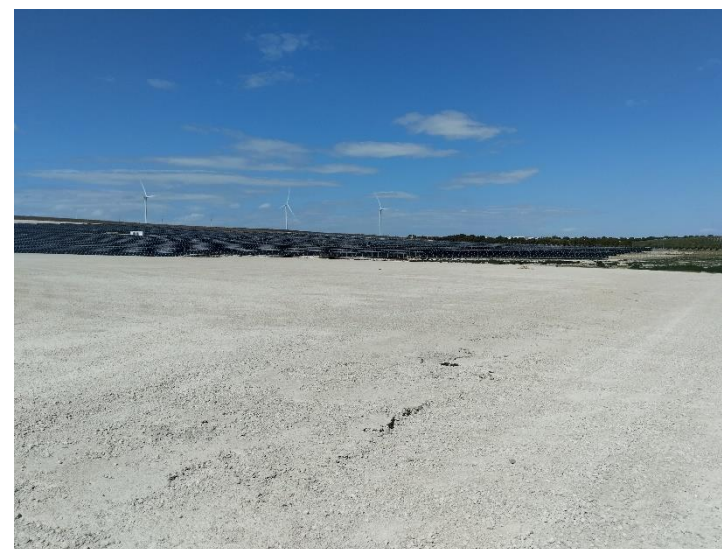
CAMPA DE OBRAS

Inicio de obras, noviembre de 2022

Situación en marzo de 2023

Situación en mayo de 2023

Situación en octubre de 2023 (fin de obras de la 1ª Fase)

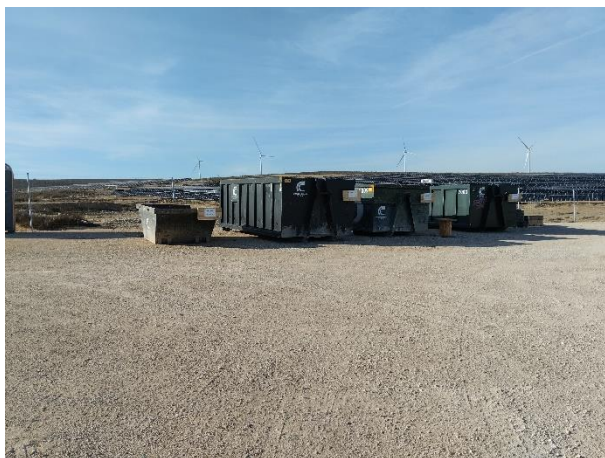
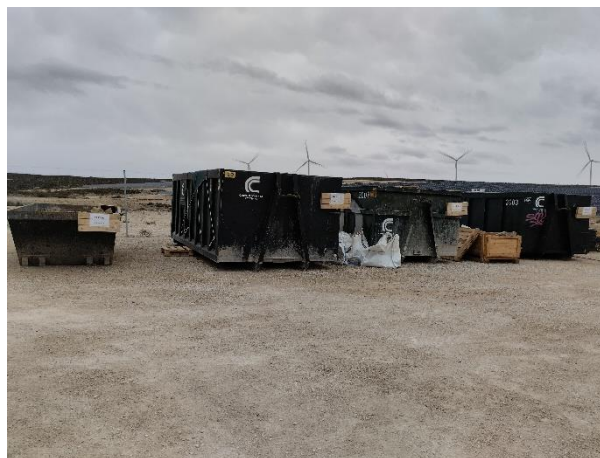
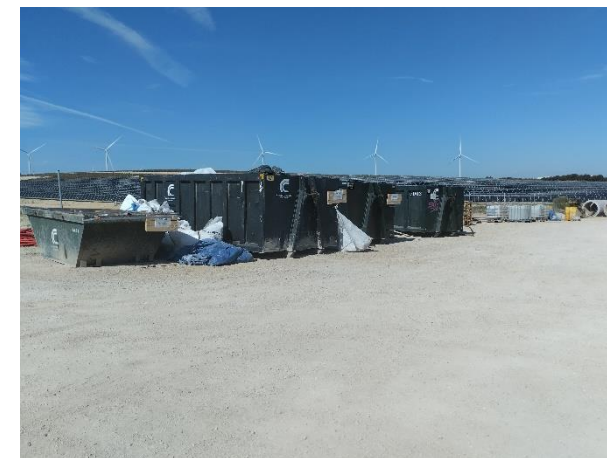
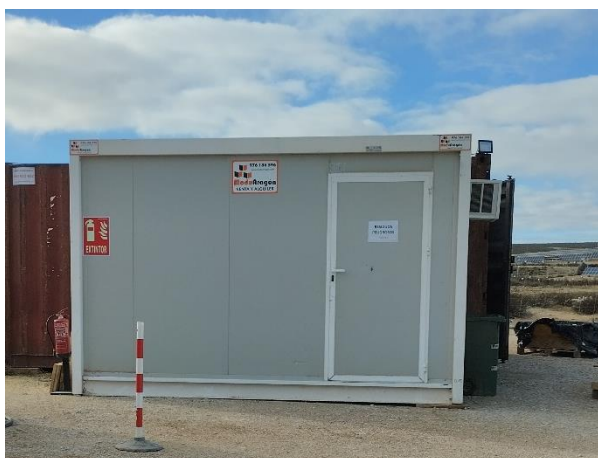
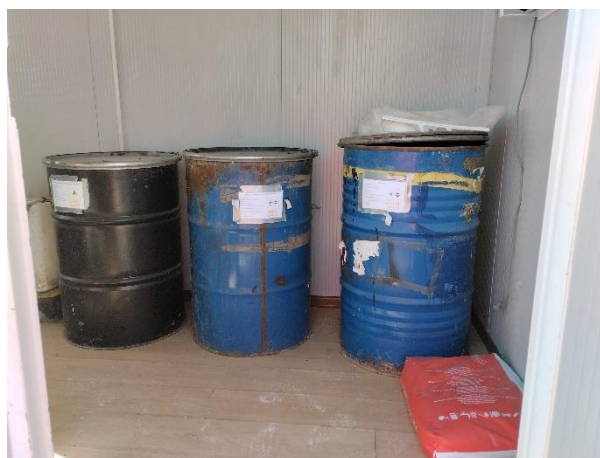
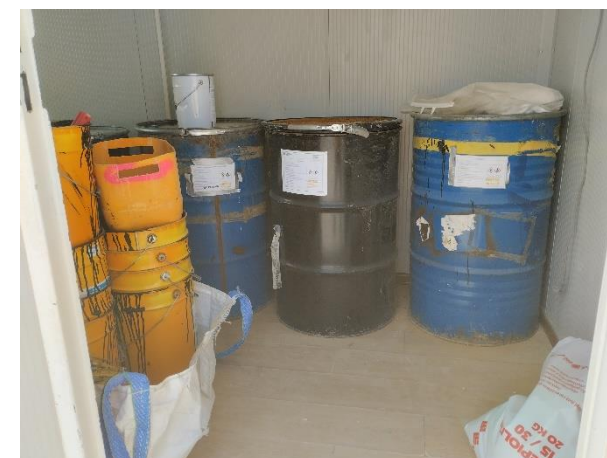
PUNTOS LIMPIOS DE SIEMNSA (CONTRATA PRINCIPAL DE OBRA CIVIL)

Punto limpio de RNP, diciembre de 2022

Punto limpio de RNP, marzo de 2023

Punto limpio de RNP, mayo de 2023

Punto limpio de RP, diciembre de 2022

Punto limpio de RP, marzo de 2023

Punto limpio de RP, mayo de 2023

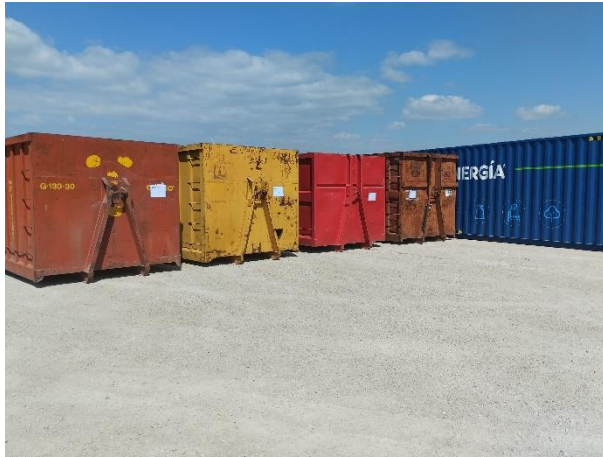
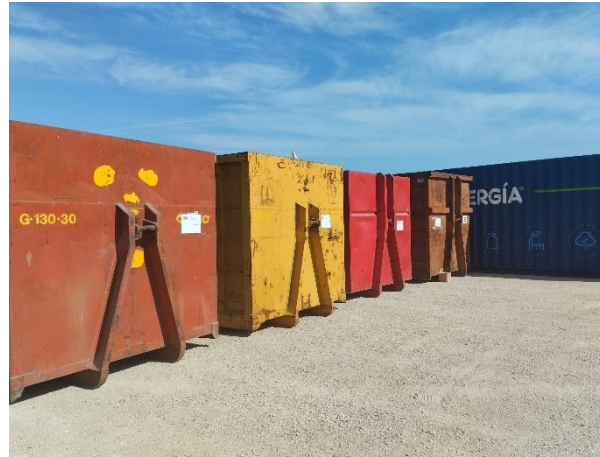
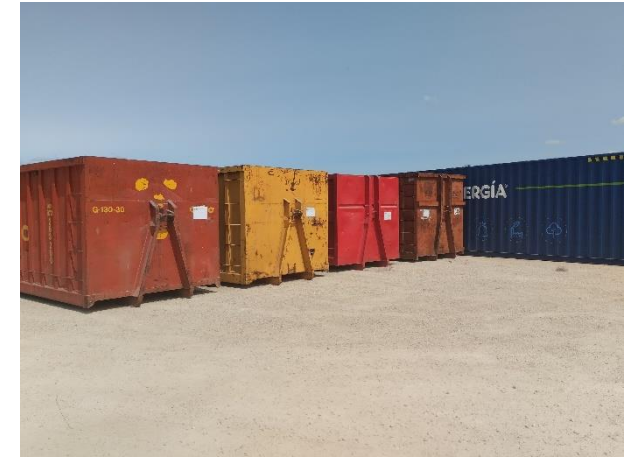
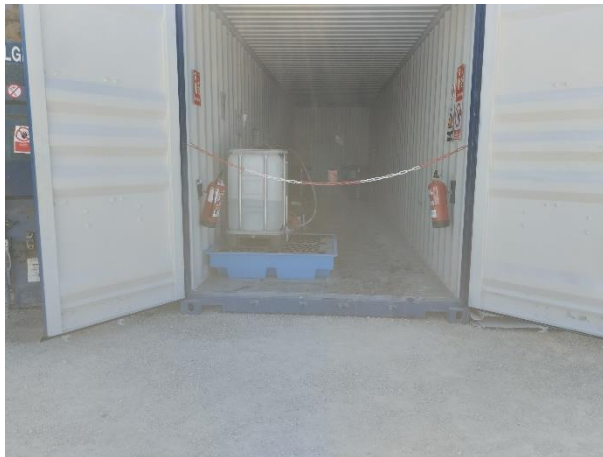
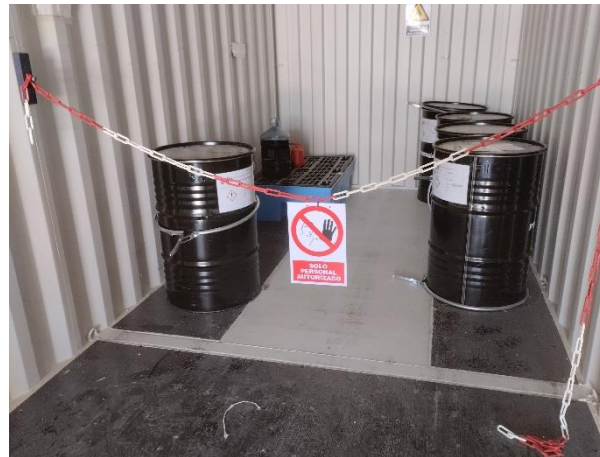
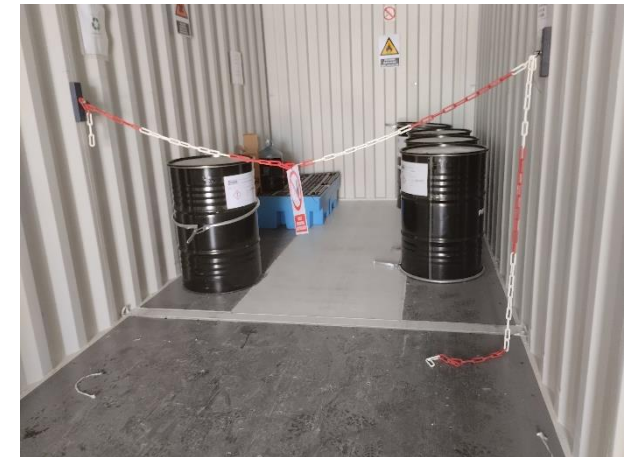
PUNTOS LIMPIOS DE VESTAS (INSTALADORES DE LOS AEROGENERADORES)

Punto limpio de RNP, abril de 2023

Punto limpio de RNP, mayo de 2023

Punto limpio de RNP, junio de 2023

Punto limpio de RP, abril de 2023

Punto limpio de RP, mayo de 2023

Punto limpio de RP, junio de 2023
