PLAN DE VIGILANCIA Y SEGUIMIENTO AMBIENTAL

EXPLOTACIÓN DEL PARQUE EÓLICO “Campo de Magallón”

T.M. DE MAGALLÓN Y ALBERITE DE SAN JUAN (ZARAGOZA)

2º INFORME CUATRIMESTRAL DE 2024

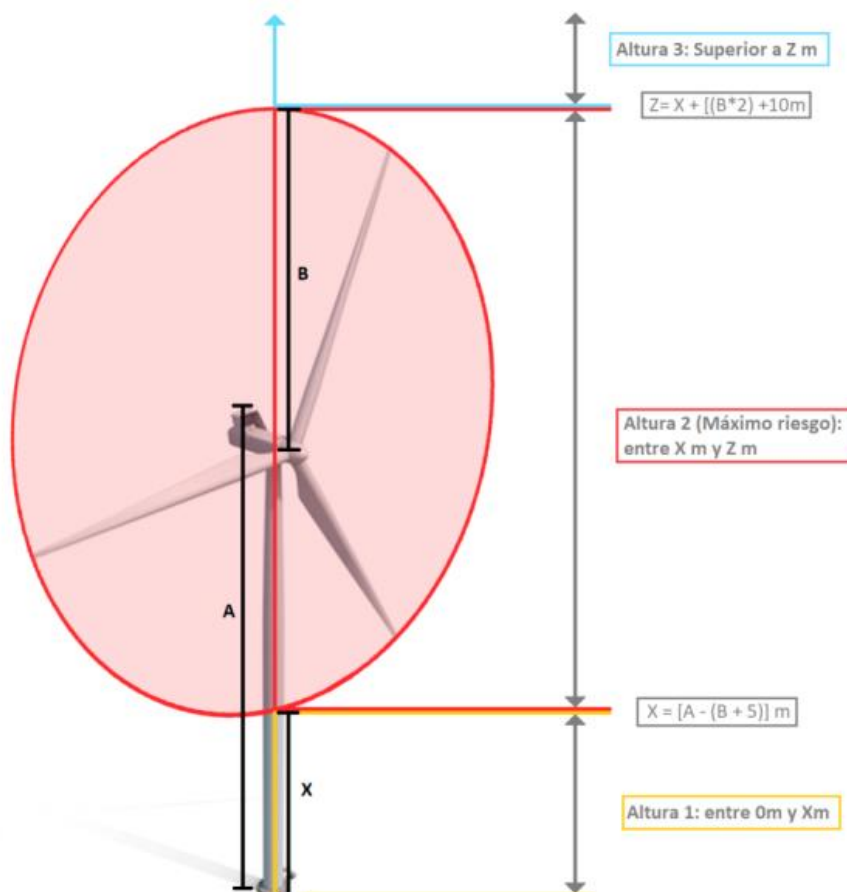
Figura 2: Esquema que muestra el rango de alturas de vuelo definidas en función de su riesgo respecto a los aerogeneradores.

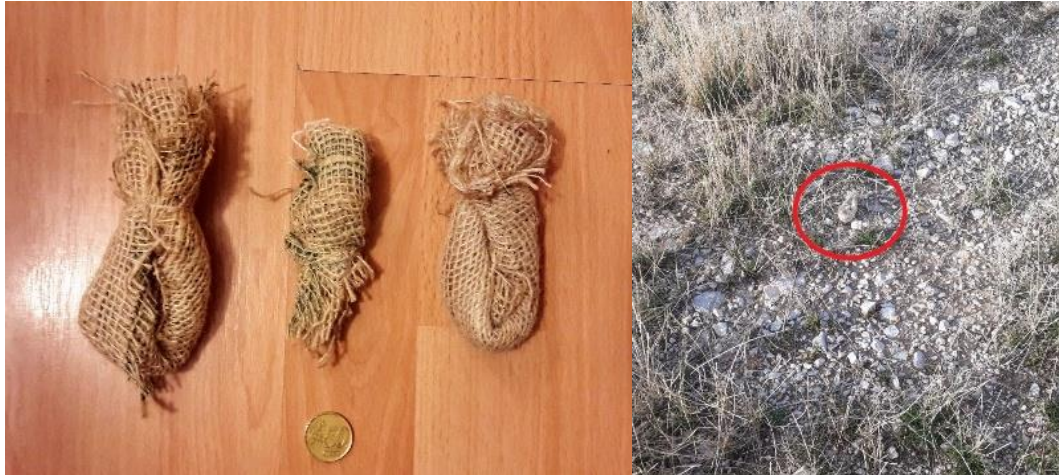
Por otro lado, y con objeto de determinar el éxito de búsqueda de los cadáveres por parte de los técnicos encargados del Seguimiento Ambiental, se utilizará una serie de señuelos artificiales para comprobar la capacidad de detección del técnico. Los señuelos serán colocados por uno de los técnicos encargados del muestreo. Posteriormente, un segundo técnico, sin previa notificación sobre la colocación ni ubicación de los señuelos, procederá a su búsqueda. El resultado se mostrará en el último cuatrimestre del año

Figura 6: Ejemplo de señuelos empleados en el test de detectabilidad, fotografía de uno de los señuelos ubicado en campo durante el test.

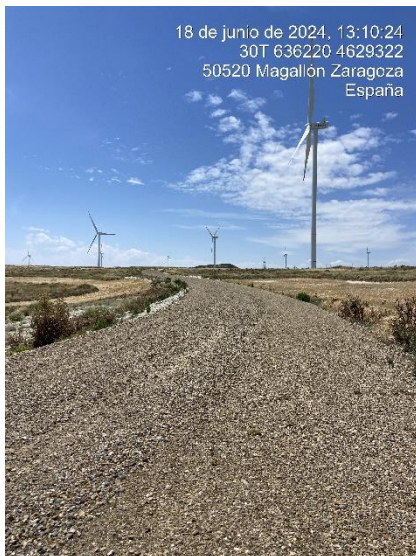
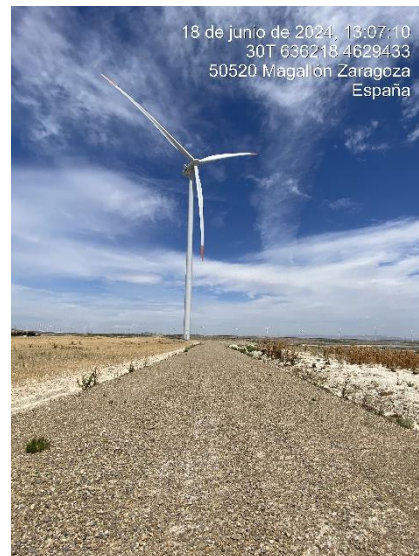
Durante todas las jornadas de vigilancia ambiental se ha revisado el estado de estos aspectos, realizando fotografías y redactando la ficha de revisión ambiental de cada visita, que ha sido remitida al promotor. En estas fichas, además de recogerse un resumen de los aspectos relacionados con la actividad ornitológica y los siniestros de fauna acontecidos, también se han incluido observaciones e incidencias relevantes que pudieran haberse dado respecto a la restauración ambiental del entorno, la erosión del medio y la gestión de los residuos asociados al parque.

Figura 12: Viales pertenecientes al aerogenerador CDM-01.

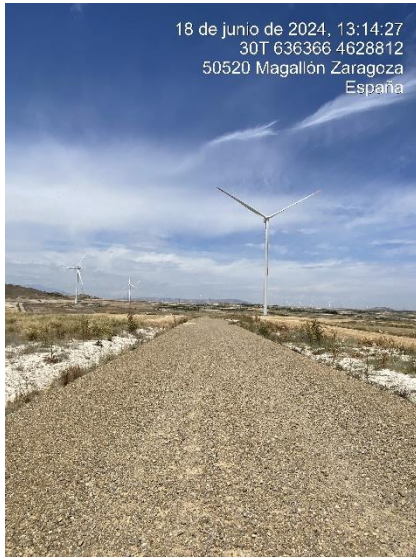
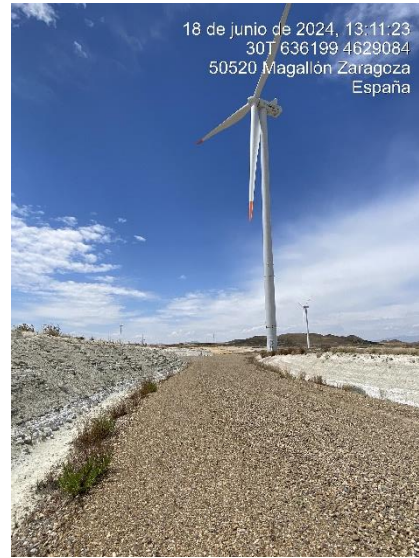
Figura 13: Viales pertenecientes al aerogenerador CDM-02.

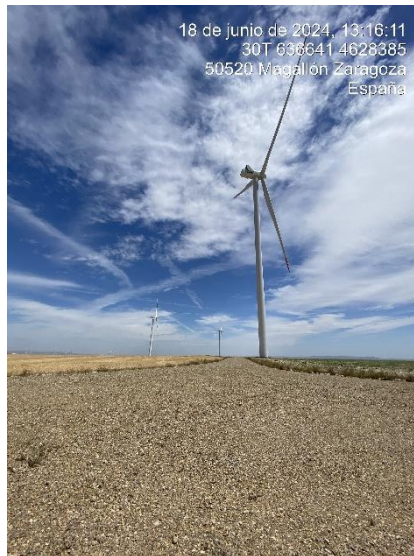
Figura 14: Viales pertenecientes al aerogenerador CDM-03.

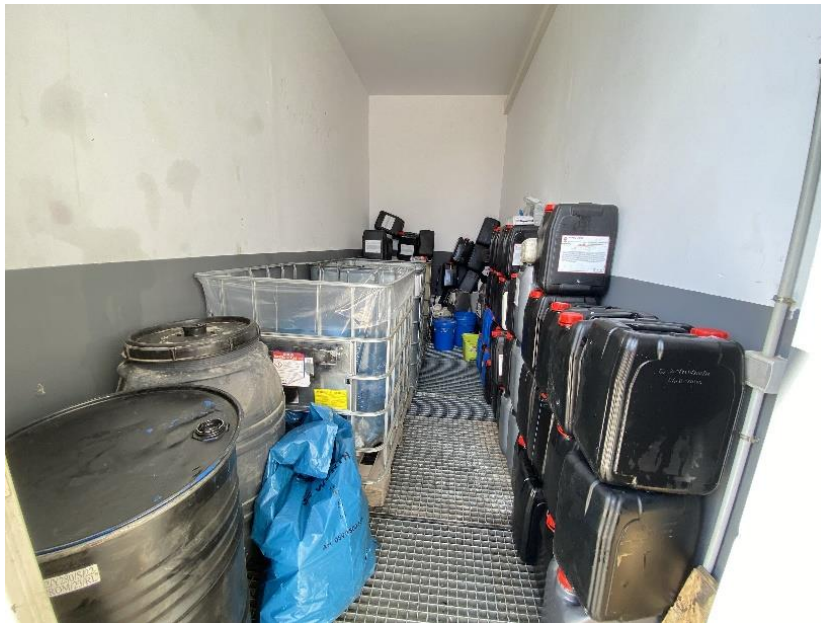
- La segregación de los residuos (tanto peligrosos como no peligrosos) generados en el parque eólico como consecuencia de las tareas de mantenimiento se realiza en diversos contenedores y bidones dispuestos a tal fin. Se dispone, según necesidad, de contenedores para aceite usado (LER 13.02.05), filtros de aceite (LER 16.01.07), hierro y acero (LER 17.04.05), metales mezclados (17.04.07), envases plásticos contaminados (LER 15.01.10), envases aerosoles vacíos (LER 12.01.12), baterías de plomo (LER 16.06.01), etc., todos ellos correctamente identificados mediante etiquetas.

- Los residuos urbanos (papel y cartón, plástico) también son segregados y correctamente gestionados.

Figura 15: Interior del almacén de residuos peligrosos del PE Campo de Magallón.
