# INFORME MENSUAL

## VIGILANCIA AMBIENTAL PARQUE EÓLICO CANTERAS III

<b>Nombre de la instalación:</b>	PE "CANTERAS III" de 40MW
<b>Provincia/s ubicación de la instalación:</b>	Zaragoza
<b>Nombre del titular:</b>	Gestión Avanzada de Infraestructuras Medioambientales S.L.
<b>CIF del titular:</b>	B99377749
<b>Nombre de la empresa de vigilancia:</b>	Athmos Sostenibilidad S.L.
<b>Tipo de EIA:</b>	Ordinaria
<b>Informe de FASE de:</b>	CONSTRUCCIÓN
<b>Periodicidad del informe según DIA:</b>	MENSUAL
<b>Año de seguimiento nº:</b>	AÑO 1
<b>Nº de informe y año de seguimiento:</b>	INFORME nº10 del AÑO 1
<b>Periodo que recoge el informe:</b>	JULIO 2024

El presente documento corresponde con el **décimo informe** de las actuaciones en fase de obra de la vigilancia ambiental, relativo al mes de **julio de 2024** en fase de construcción, el cual ha sido redactado para dar cumplimiento al condicionado de la Declaración de Impacto Ambiental (DIA) (INAGA 500201/01A/2021/06653) referente al proyecto de instalaciones de generación mediante energía eólica en la planta eólica Canteras III.

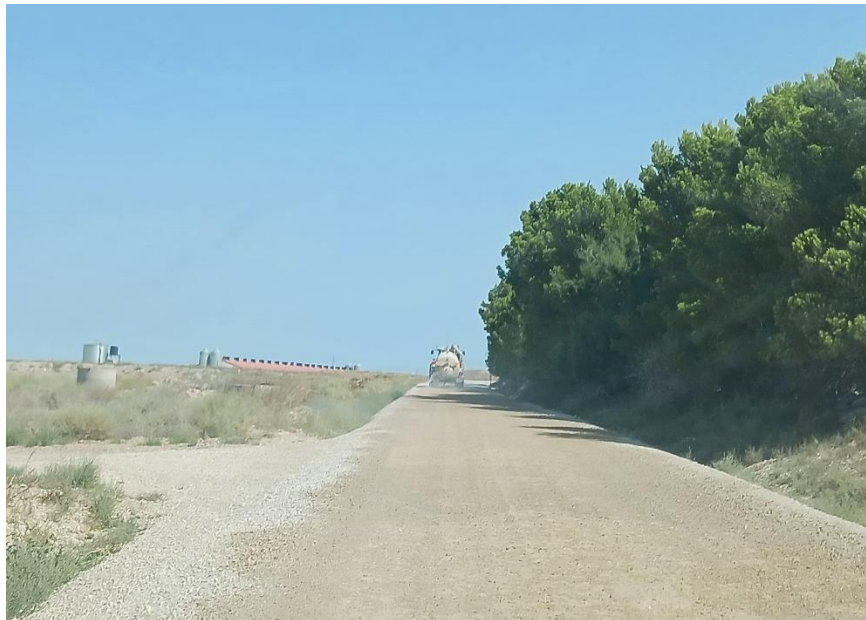
*Figura 1: Riego de viales en obra.*

- Se comprueba que se mantiene el riego continuo en el vial de acceso a la obra, así como en los viales internos.
- Se pide que se mantengan estos riegos con frecuencia suficiente y en función de la meteorología.

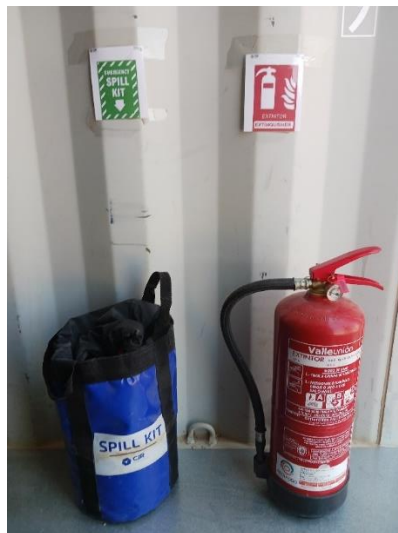
Figura 1: Extintor y Kit batefuegos señalizados y en correcto estado, almacenados en el Punto limpio de Residuos Peligrosos.

- Se comprueba que se encuentran el extintor y el kit batefuegos en perfecto estado, con las revisiones en regla y la presión del extintor es óptima (franja verde)
- Estos elementos están correctamente señalizados y los trabajadores conocen su ubicación y la forma de utilizarlo. También se llevan a las zonas de trabajo cuando se utiliza maquinaria con riesgo de provocar conatos de incendio.
- Se pide que se mantengan en estas condiciones y se revisen periódicamente para comprobar que puedan utilizarse ante cualquier situación que lo requiera.

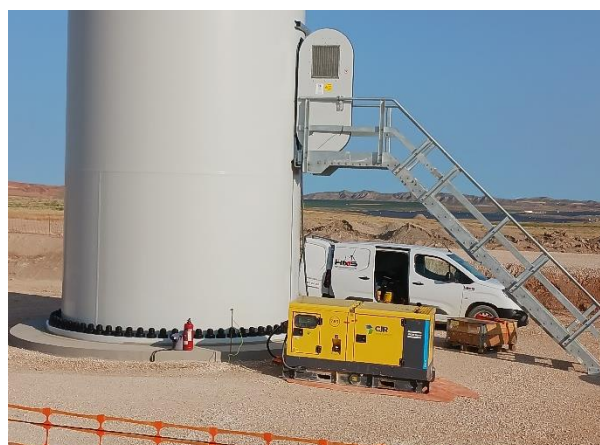
Figura 2: Extintor y Kit batefuegos junto a grupo electrógeno y maquinaria trabajando en un aerogenerador.

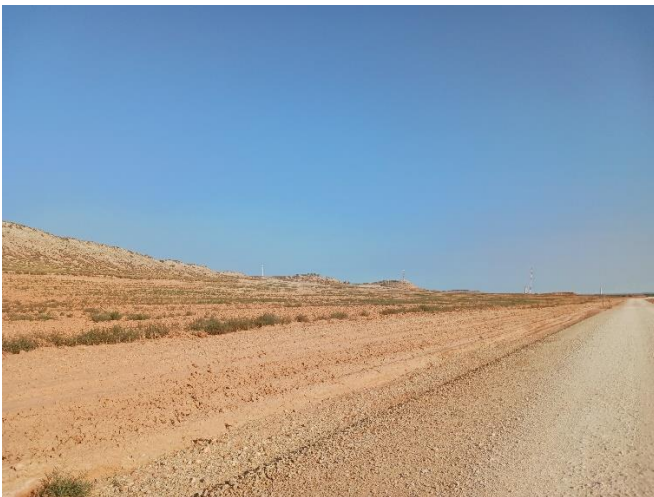
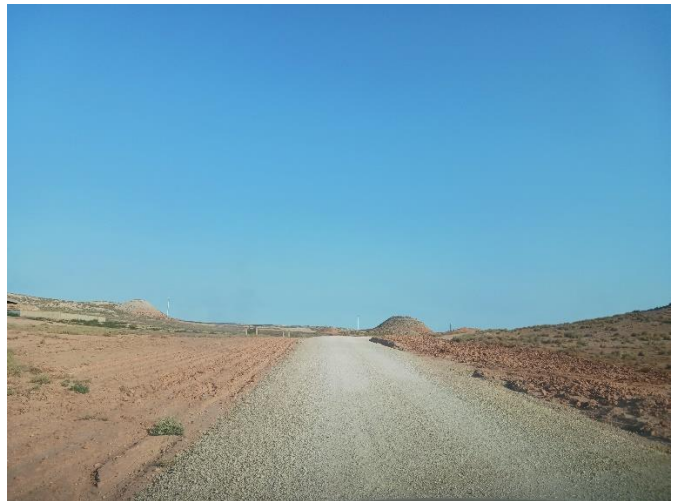
*Figuras 1 y 2: Tramos de la zanja correctamente restaurados.*

- Se comprueba que en algunos tramos de la zanja se han iniciado los trabajos de restauración.
- Se observa que en general se están restaurando los tramos de la zanja de forma correcta.
- En algunos casos, se está dejando excesiva pedregosidad en la superficie, por lo que se pide que se retiren estas piedras y que se cubra el terreno con tierra vegetal como corresponde.
- Por el momento estos trabajos todavía están comenzando, por lo que no es necesario abrir incidencias al respecto.

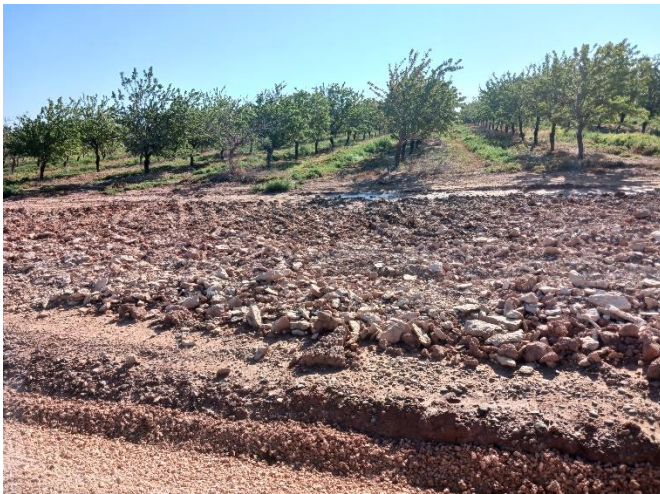
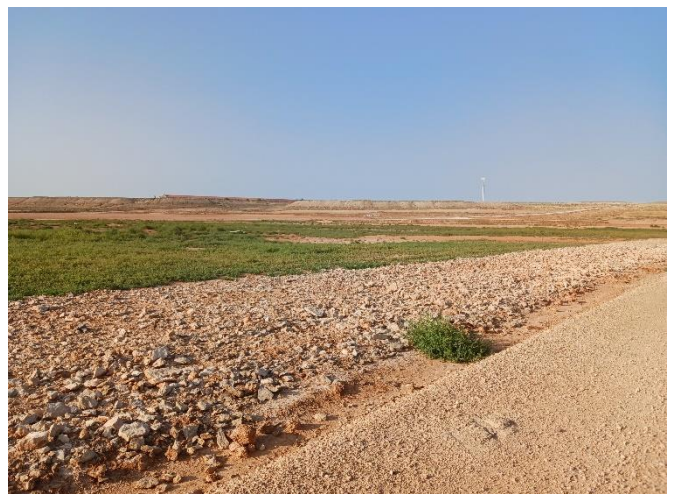
*Figuras 3 y 4: Tramos de la zanja cubiertos con excesiva pedregosidad.*

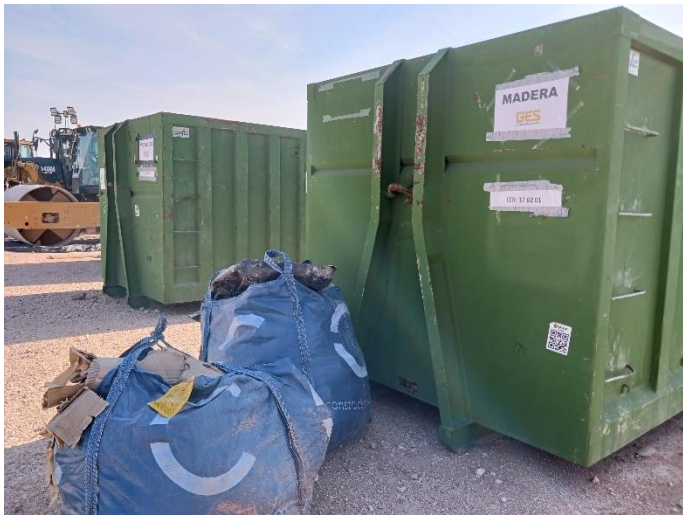
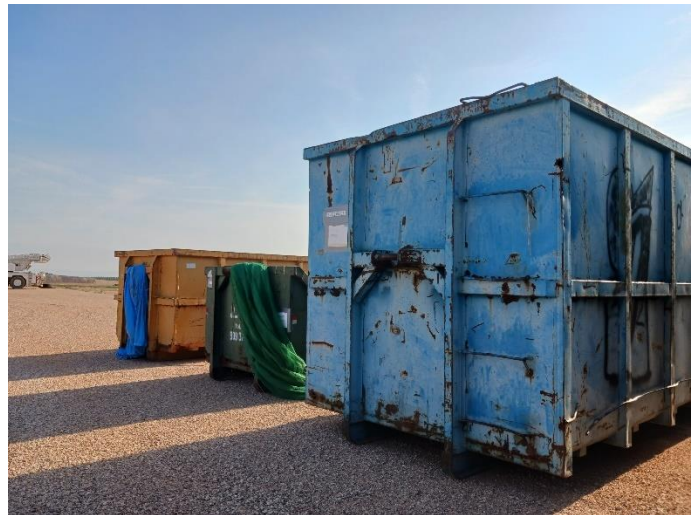
*Figuras 1 y 2: Puntos limpios de Residuos No Peligrosos de GES (izqda) y de GE (dcha), con contenedores habilitados.*

- Se comprueba que los contenedores de residuos no peligrosos se encuentran identificados y no están llenos.
- En el punto limpio de GE se observa que la etiqueta de algunos contenedores está en inglés y no se ha traducido al español. En el Punto limpio de GES se observa que falta la etiqueta de algún contenedor.
- Se encuentran residuos mezclados en algunos contenedores en ambos puntos limpios.
- Se pide que se haga una correcta segregación de los residuos y que se identifiquen los contenedores en español, para facilitar el reciclaje a los trabajadores.

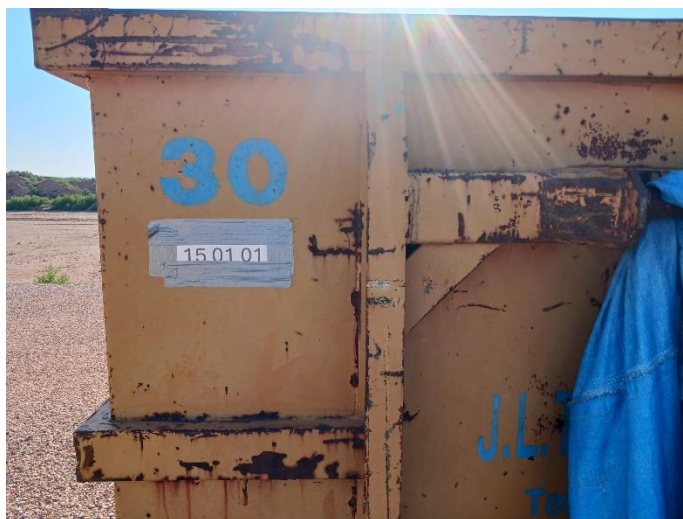
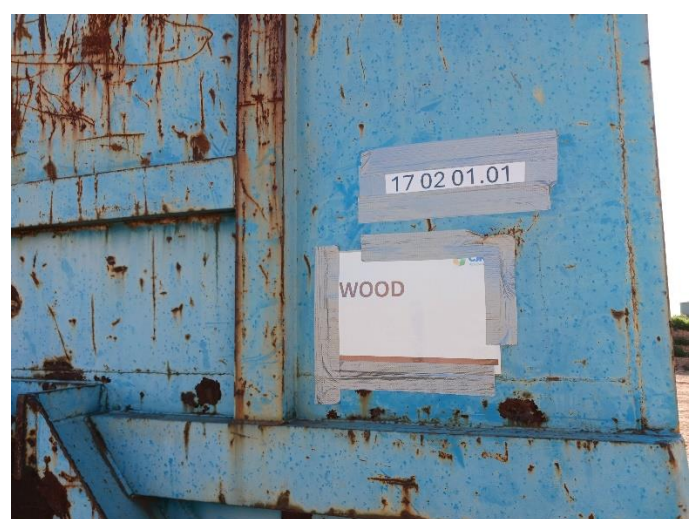
*Figuras 3 y 4: Contenedores con fallos en su identificación (izqda. Contenedor con LER, sin etiqueta. / Dcha. Etiqueta en inglés)*

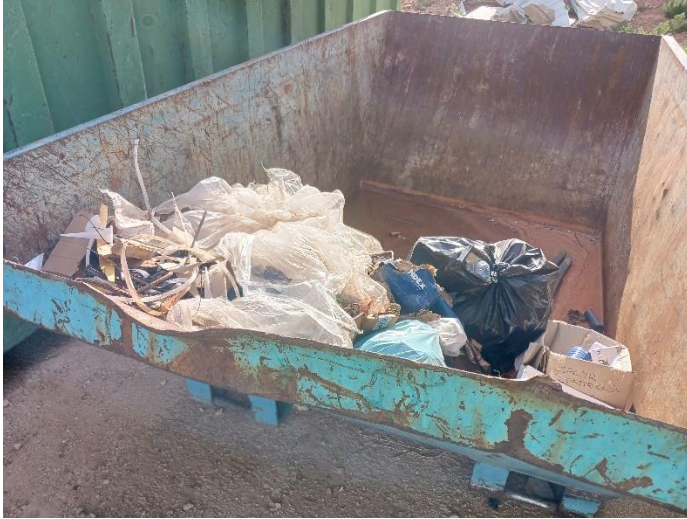
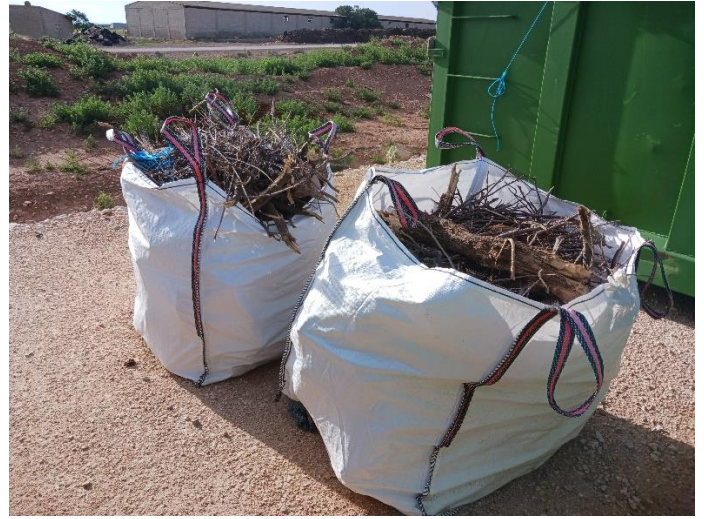
*Figuras 5 y 6: Residuos mezclados en contenedores de Residuos No Peligrosos (mezcla de cartón, plástico, madera y ferralla).*

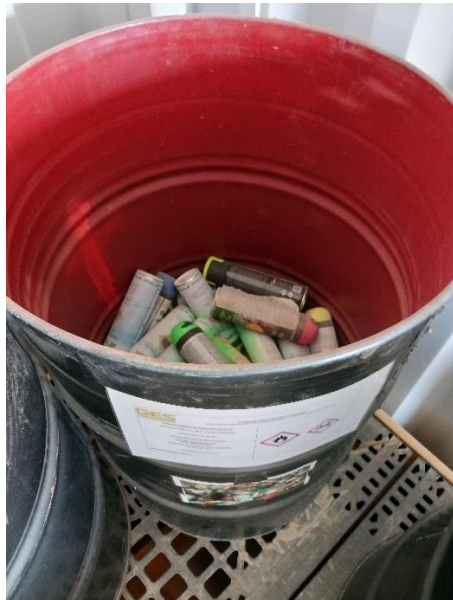
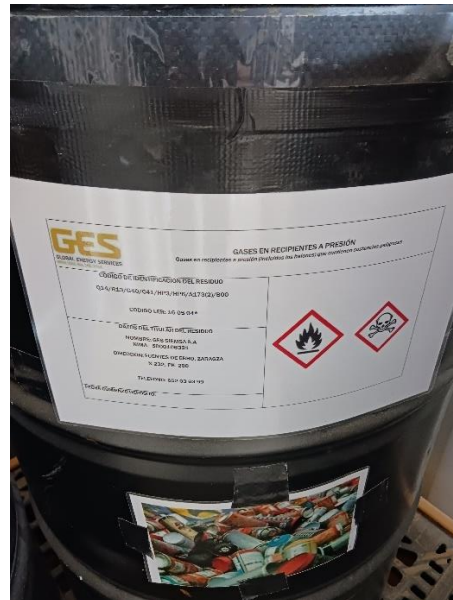
*Figuras 1 y 2: Contenedor de aerosoles correctamente identificado, sin fecha de inicio de envasado.*

- Se comprueba que los contenedores de residuos peligrosos se encuentran correctamente identificados y no están llenos.
- Se observa que algunos contenedores no presentan la fecha de inicio de envasado.
- Se pide que se añada la fecha de inicio de envasado en todos los contenedores del punto limpio y se transmite la importancia de esta medida, ya que los residuos peligrosos no pueden permanecer más de 6 meses sin gestionarse.

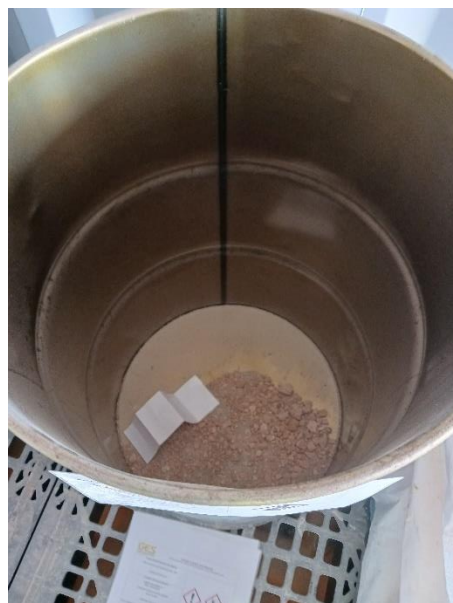
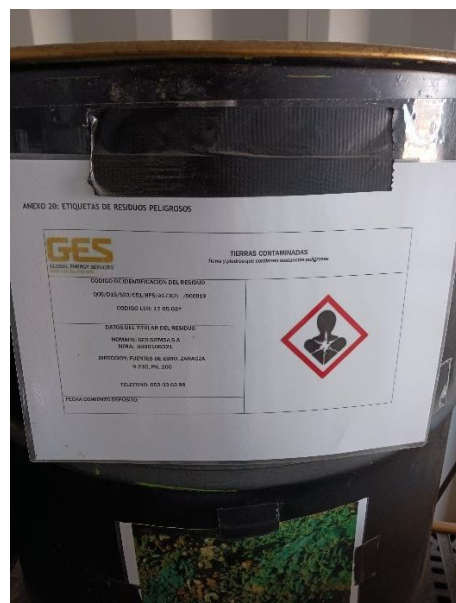
*Figuras 3 y 4: Contenedor de tierras contaminadas correctamente identificado, sin fecha de inicio de envasado*

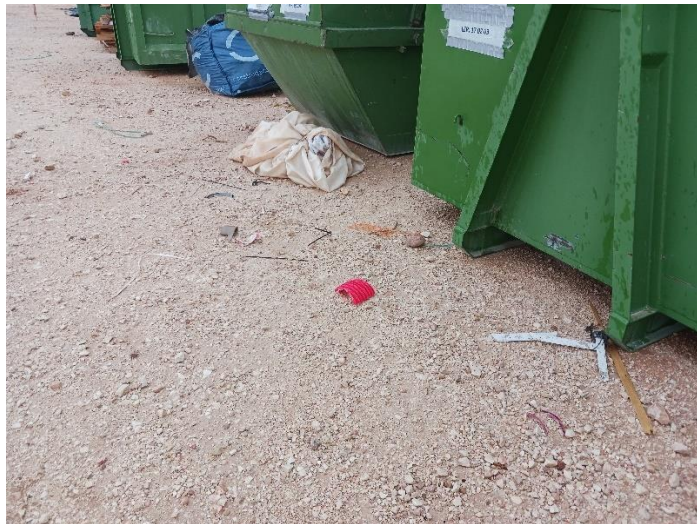
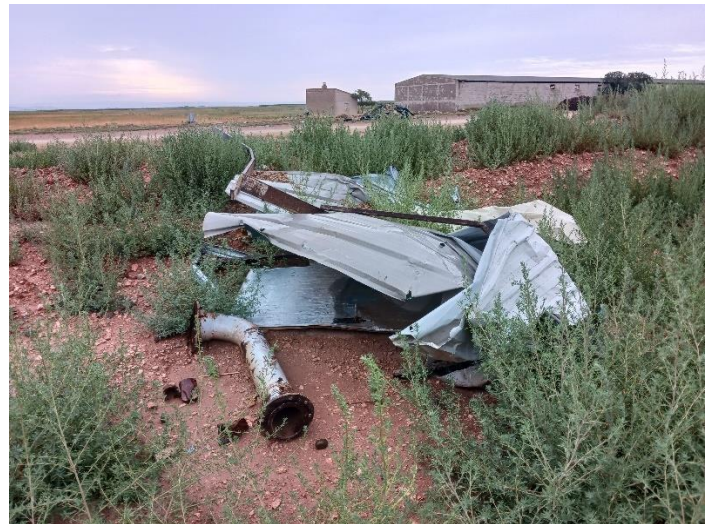
*Figuras 1 y 2: Residuos dispersos en los alrededores del Punto Limpio.*

- Se observan residuos dispersos en los alrededores del punto limpio y en algunas plataformas en fase de montaje.
- Se pide que se realicen batidas periódicas con frecuencia suficiente como para evitar dejar residuos a la intemperie, sobre todo durante la fase de montaje, en la que se genera una cantidad considerable de residuos volátiles.

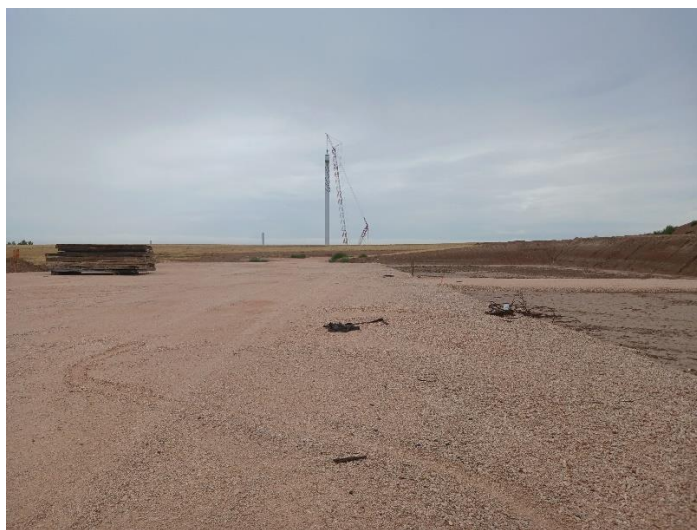
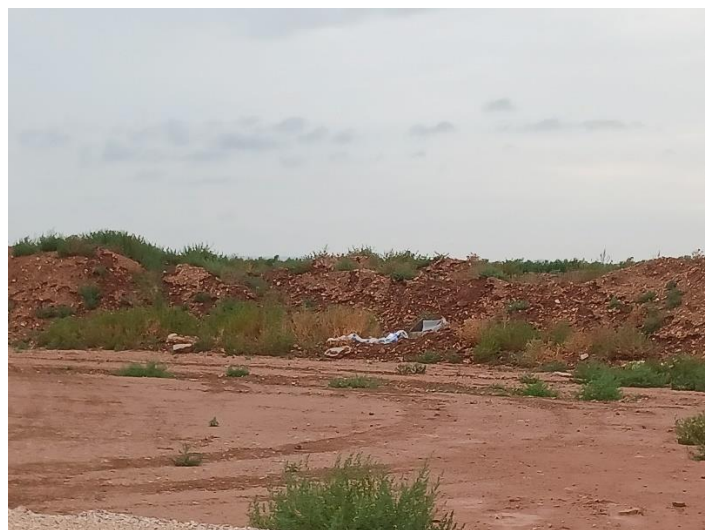
*Figuras 3 y 4: Residuos dispersos en las plataformas de CN3-04 y CN3-06.*
