INFORME MENSUAL

VIGILANCIA AMBIENTAL PARQUE EÓLICO CANTERAS III

Nombre de la instalación:	PE "CANTERAS III" de 40MW
Provincia/s ubicación de la instalación:	Zaragoza
Nombre del titular:	Gestión Avanzada de Infraestructuras Medioambientales S.L.
CIF del titular:	B99377749
Nombre de la empresa de vigilancia:	Athmos Sostenibilidad S.L.
Tipo de EIA:	Ordinaria
Informe de FASE de:	CONSTRUCCIÓN
Periodicidad del informe según DIA:	MENSUAL
Año de seguimiento nº:	AÑO 1
Nº de informe y año de seguimiento:	INFORME nº11 del AÑO 1
Periodo que recoge el informe:	AGOSTO 2024

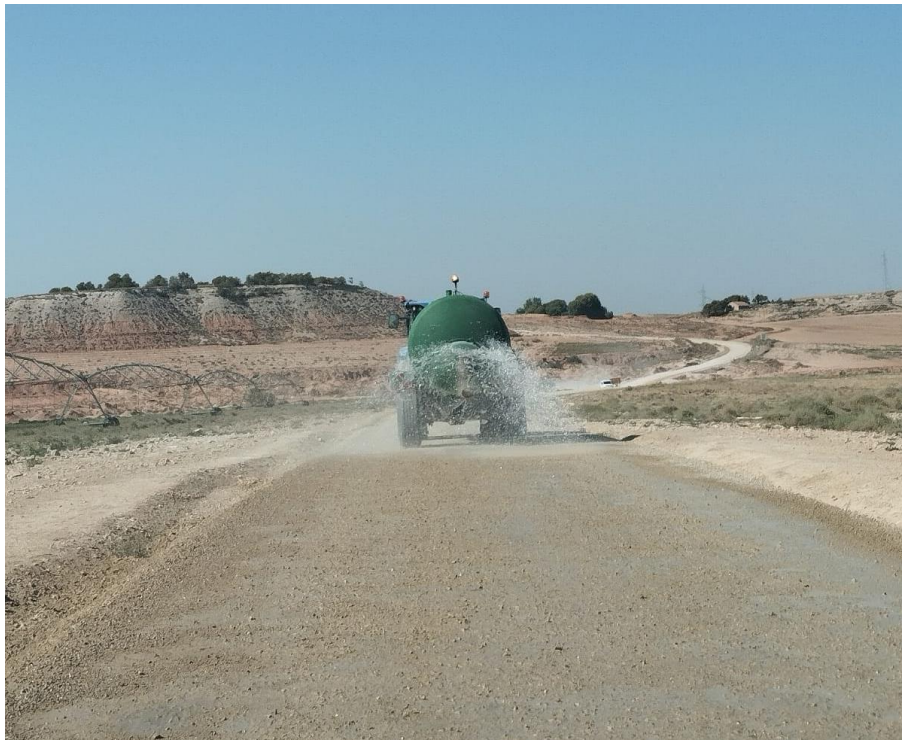
Figura 1: Riego de viales en obra.

- Se comprueba que se mantiene el riego continuo en el vial de acceso a la obra, así como en los viales internos.
- Se pide que se mantengan estos riegos con frecuencia suficiente y en función de la meteorología.

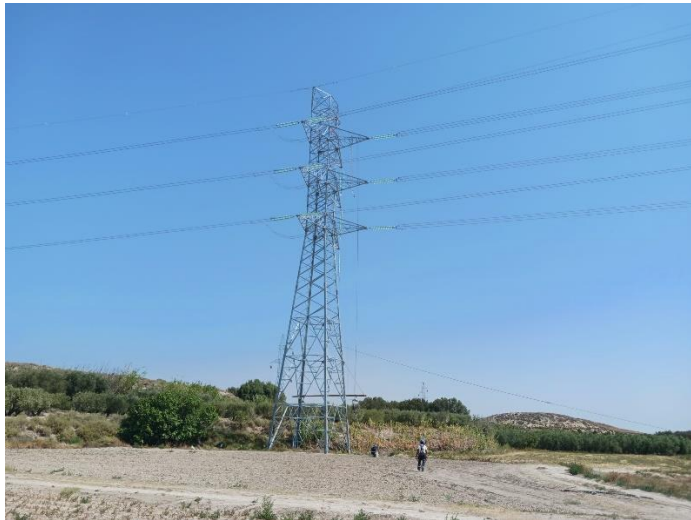
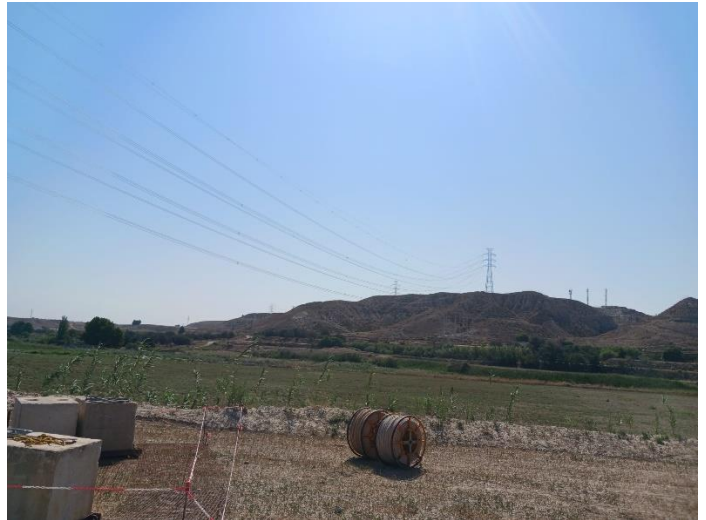
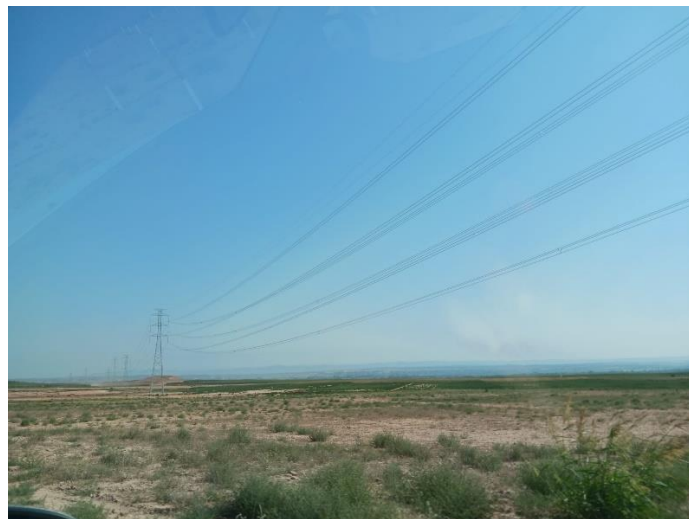
Figuras 1, 2 y 3: Cableado de la LAAT extendido sin salvapájaros.

- Se ha extendido la mayor parte del cableado de la línea aérea, pero todavía no se han colocado salvapájaros.
- Se abre Incidencia porque el cable lleva extendido más de 7 días y no se han puesto los salvapájaros, como queda estipulado en la legislación vigente.
- Se pide que se coloquen cuanto antes para evitar afecciones a la avifauna.

CN3-240821-SU-NC-SALVAPAJAROSLAAT	Se tienen que colocar los elementos salvapájaros en toda la línea de evacuación cuanto antes.	GES	LAAT	Fauna	●	112CN3	21/08/24	28/08/24

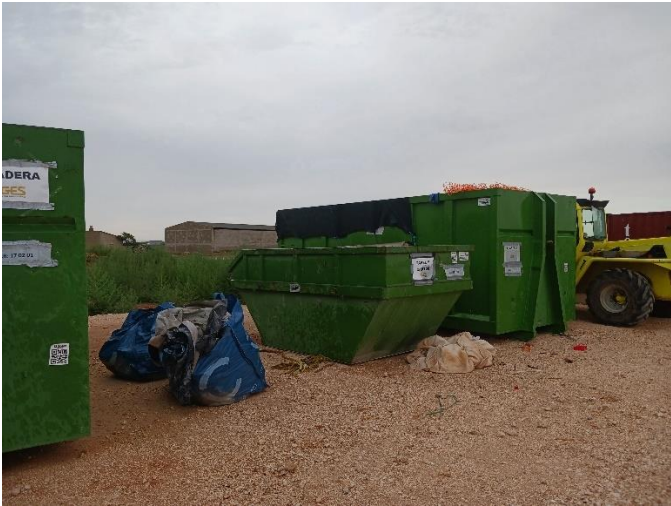
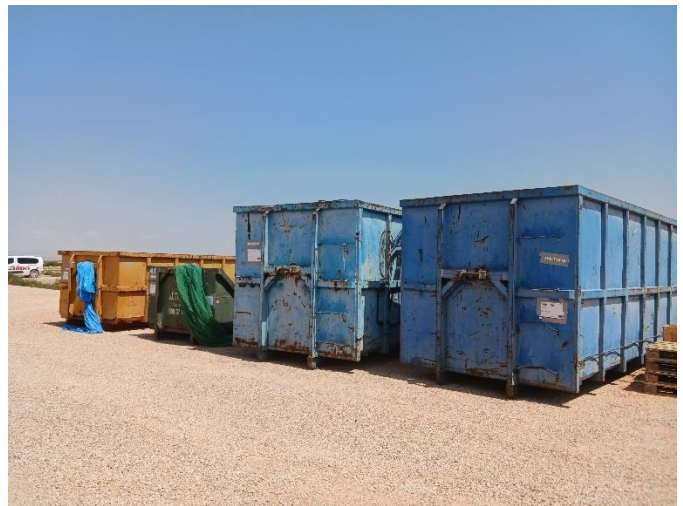
Figuras 1 y 2: Puntos limpios de Residuos No Peligrosos de GES (izqda) y de GE (dcha), con contenedores habilitados.

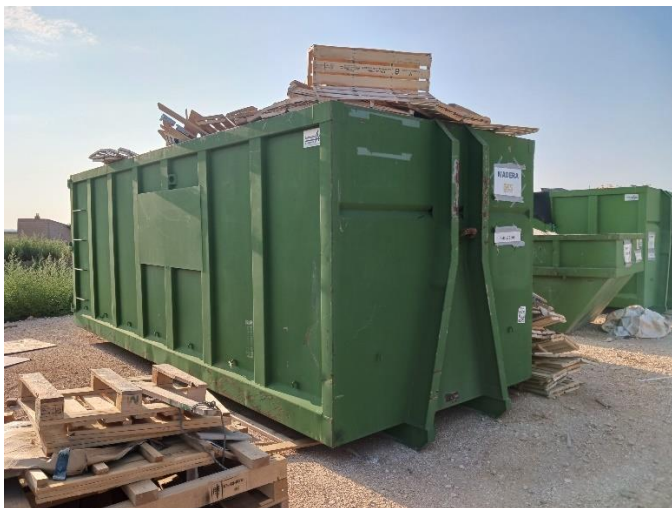
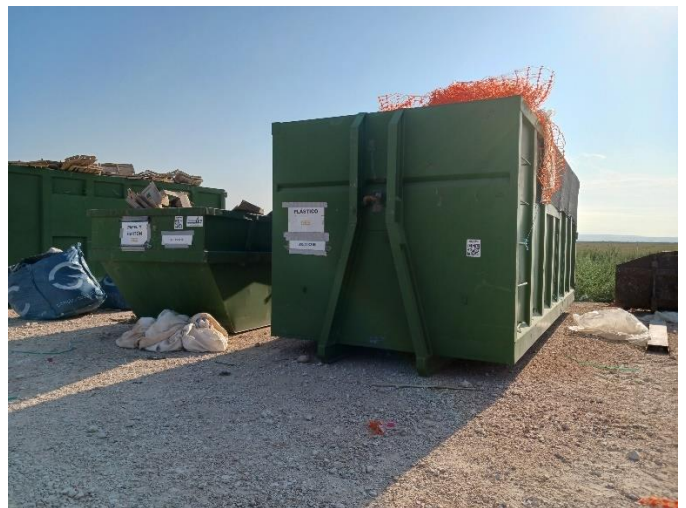
Figuras 3 y 4: Contenedores llenos y desorden en el punto limpio de GES.

- Se comprueba que los contenedores de residuos no peligrosos se encuentran correctamente identificados y algunos de ellos están llenos.
- Se encuentran residuos mezclados en algunos contenedores de GES.
- Se abre una Incidencia por mala gestión de residuos no peligrosos y se pide que se haga una correcta segregación de los residuos.
- Se pide que se contacte con el gestor con mayor frecuencia en función de la generación de residuos estimada para la fase de obra en la que se encuentra el proyecto.

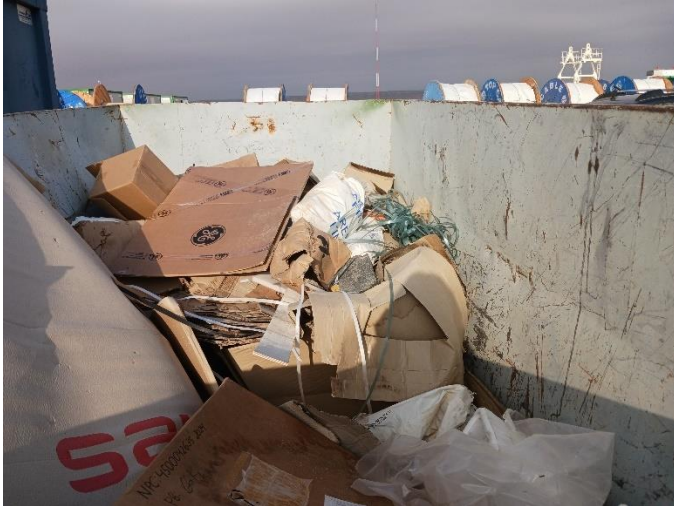
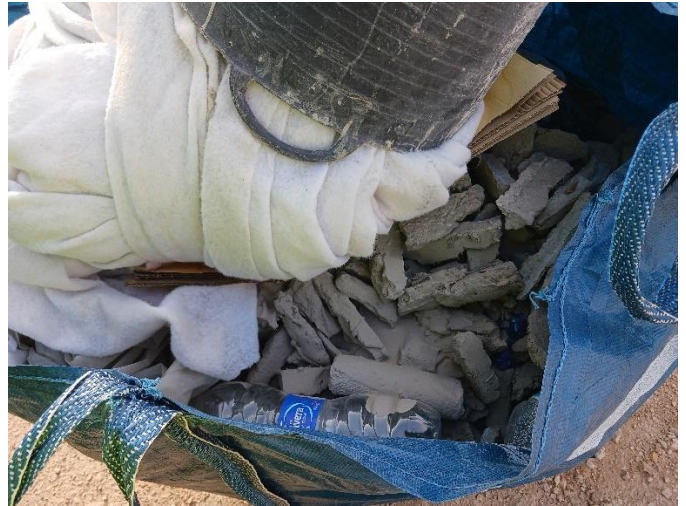
Figuras 5 y 6: Residuos mezclados en contenedores de Residuos No Peligrosos (mezcla de cartón, plástico, madera y hormigón)

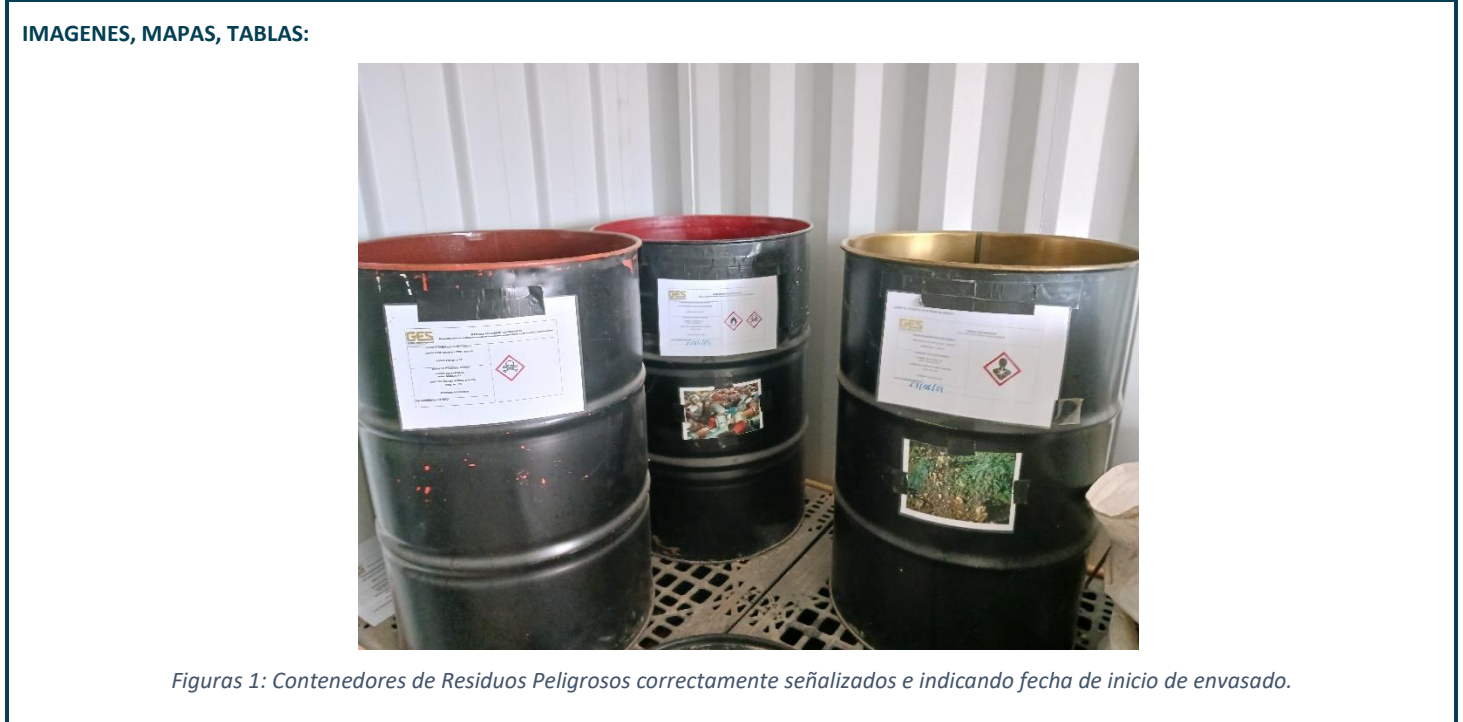
- Se comprueba que los contenedores de residuos peligrosos se encuentran correctamente identificados y no están llenos.
- Se observa que se ha apuntado la fecha de inicio de envasado en todos los que se están utilizando.

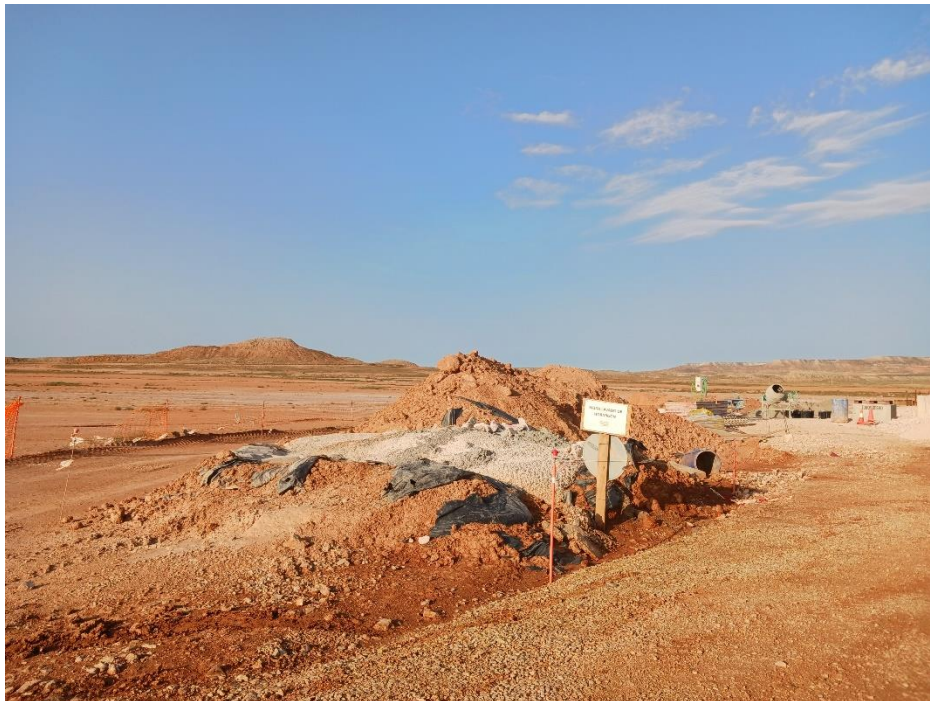
Figura 1: Antigua balsa de limpieza de hormigón sin dismantelar.

- Se observa que la balsa de limpieza de hormigón está colmatada y no se pueden gestionar los residuos (Figura 1)
- Se abre No Conformidad y se pide que se habilite una nueva balsa de limpieza de hormigón para poder almacenar estos residuos correctamente (Figuras 2 y 3).
- Como medida para el cierre de esta No Conformidad, además de habilitar la nueva balsa es necesario dismantelar la anterior y gestionar los residuos correctamente, con evidencias fotográficas del proceso. Por el momento esta balsa antigua sigue sin dismantelarse por problemas logísticos.

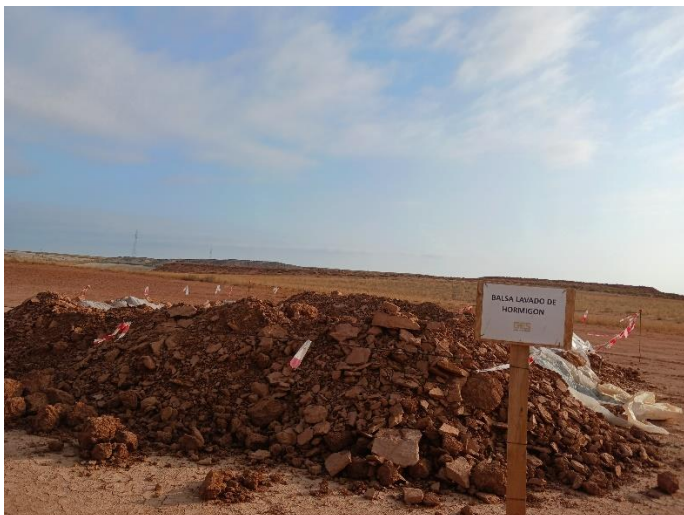
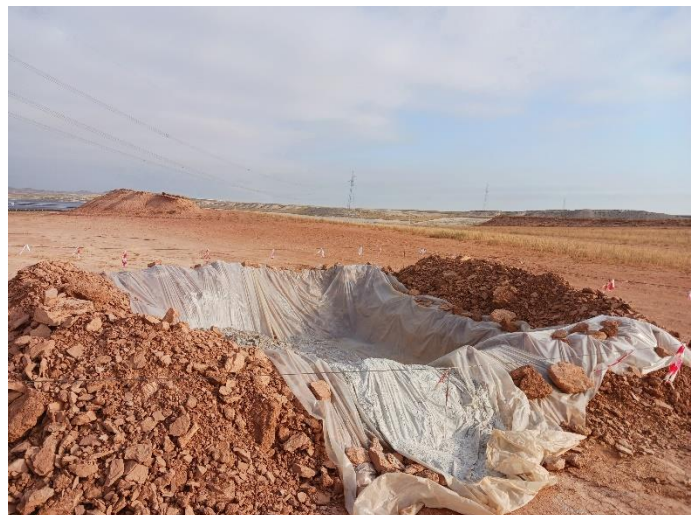
Figuras 2 y 3: Nueva balsa de limpieza de hormigón habilitada y señalizada correctamente.

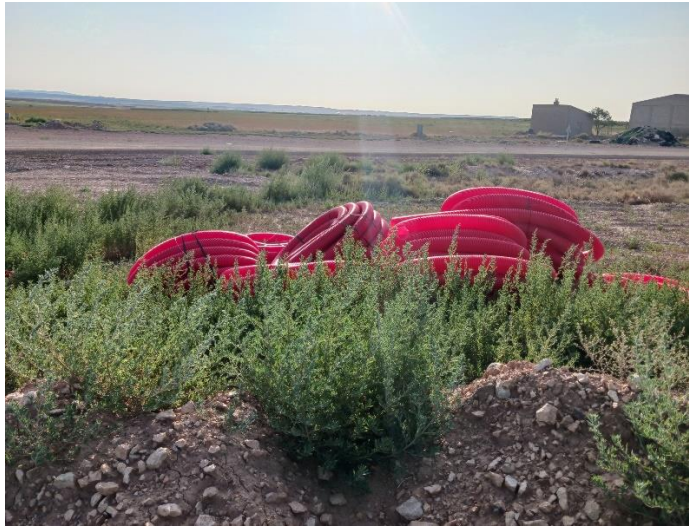
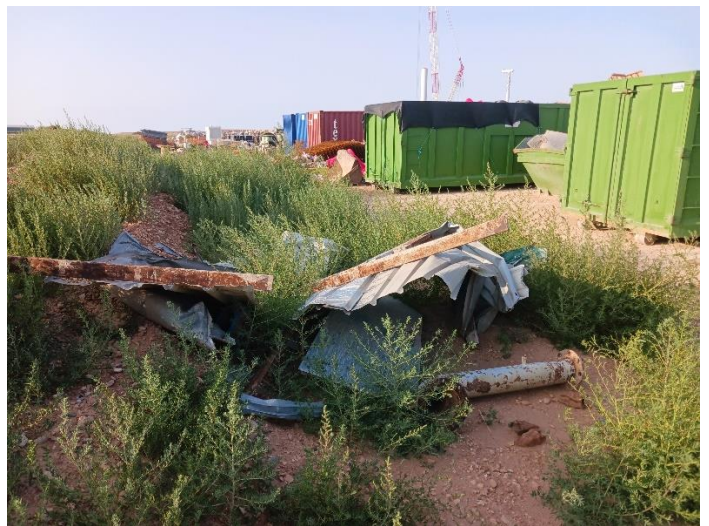
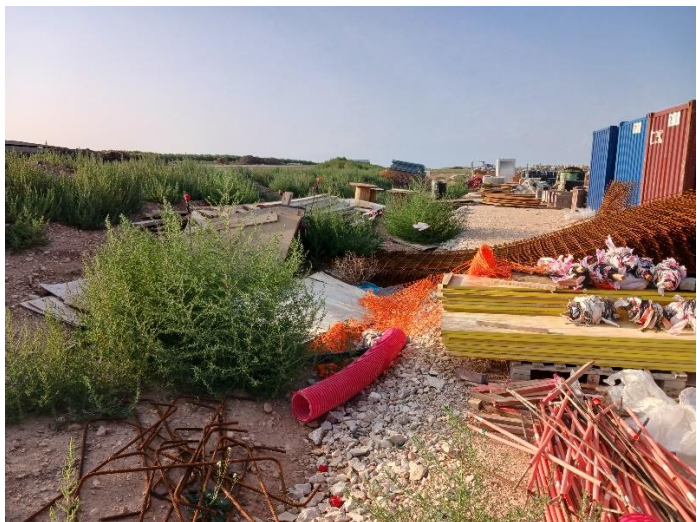
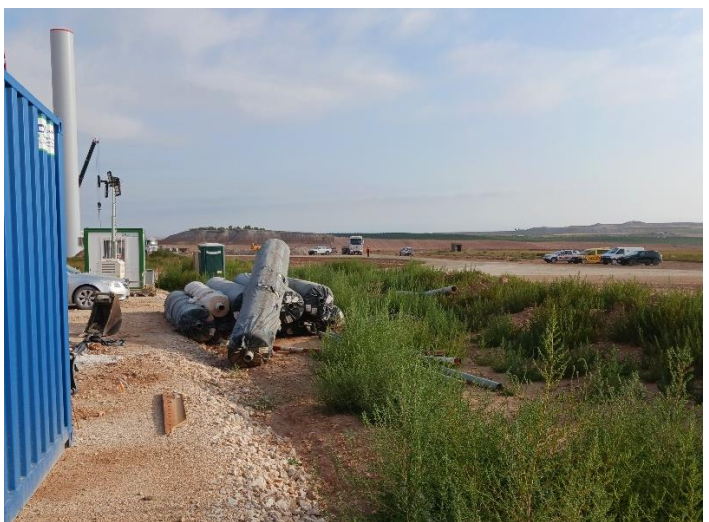
Figuras 1, 2, 3 y 4: Acopios materiales fuera de las superficies planteadas en proyecto.

- Se observan acopios de materiales almacenados sobre terreno ajeno a la implantación del proyecto.
- Se pide que se reubiquen estos materiales sobre las superficies del Site camp, no en zonas ajenas a la obra.

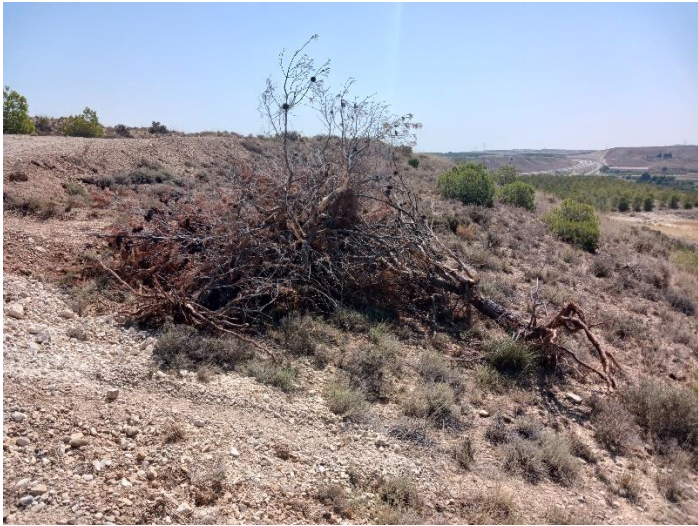
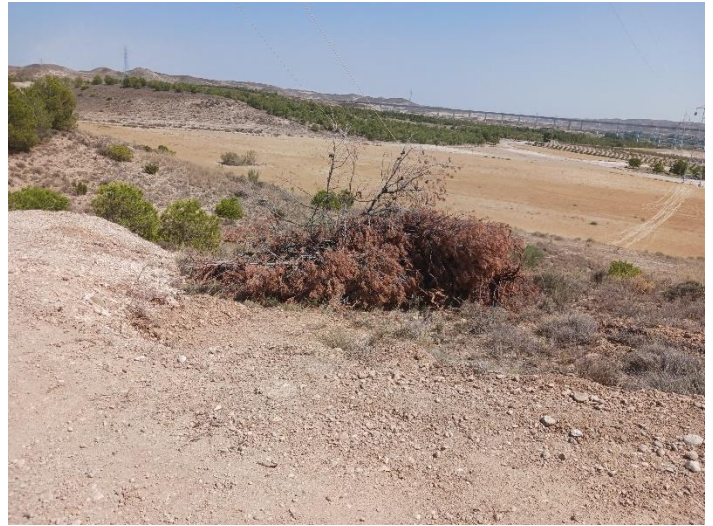
Figuras 1 y 2: Restos vegetales a la intemperie en apoyo 42.

- Se observan restos vegetales sin gestionar en los alrededores del apoyo 42.
- Se pide que se recojan cuanto antes y se abra No Conformidad debido a la mala gestión de restos vegetales en obra, sobre todo durante época de riesgo extremo de incendio en base a lo estipulado por el Gobierno de Aragón.

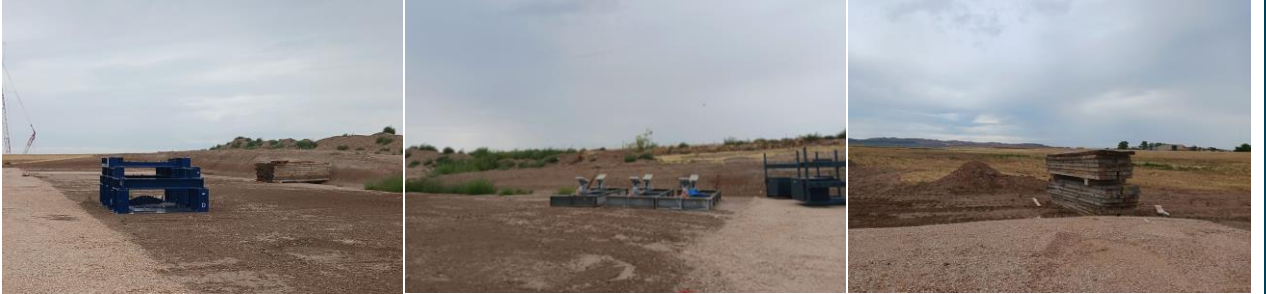
PROYECTO CANTERAS III	Código/Code: CN3-240814-SU-IC-ACOPIONMATERIALES	INC N°: 5
Tipo de comunicación / Communication type:	INFORME DE INCIDENCIA AMBIENTAL / ENVIRONMENTAL INCIDENCE REPORT	Fecha/Date: 14/08/2024	
IDENTIFICACIÓN / IDENTIFICATION			
Control realizado/Control conducted:		Control de afecciones a superficies ajenas a obra	
Asunto/Subject:		Acopios de materiales	
Equipo de detección/Detection team:		Athmos sostenibilidad	
Fecha de detección/Detection date:		14/08/2024	
Fecha de cierre/Closing date:			
Localización/Location:		PE CANTERAS III	
Descripción de la INCIDENCIA y evaluación de los efectos/Description of the INCIDENCE and affect evaluation:			
Durante la visita al parque se observan acopios de materiales y equipos fuera de las plataformas. Se ha indicado en visitas anteriores la necesidad de acopiar todos los materiales y equipos a utilizar sobre las superficies destinadas para ello, no en superficies ajenas al proyecto diseñado y aprobado por INAGA.

ACCIÓN CORRECTIVA PROPUESTA / SUGGESTED CORRECTIVE ACTION			
Balizado de las plataformas para evitar que se acopien materiales sobre zonas ajenas al proyecto.			
Plazo propuesto/Suggested deadline:	21/08/2024		
SEGUIMIENTO/MONITORING			
Cumplimiento de plazo/Compliance of the deadline:	SI <input type="checkbox"/>	NO <input type="checkbox"/>	
Eficacia/Efficiency:	SATISFACTORIA/SATISFACTORY		
Observaciones/Observations:			
Responsable/Responsible:	Verónica López		Firma Responsable ambiental: Environmental Responsible signature:
