INFORME MENSUAL

VIGILANCIA AMBIENTAL PE CANTERAS III

Nombre de la instalación:	PE "CANTERAS III" de 40MW
Provincia/s ubicación de la instalación:	Zaragoza
Nombre del titular:	Gestión Avanzada de Infraestructuras Medioambientales S.L.
CIF del titular:	B99377749
Nombre de la empresa de vigilancia	Athmos Sostenibilidad S.L.
Tipo de EIA:	Ordinaria
Informe de FASE de:	CONSTRUCCIÓN
Periodicidad del informe según DIA:	MENSUAL
Año de seguimiento nº:	AÑO 1
Nº de informe y año de seguimiento	INFORME nº4 del AÑO 1
Período que recoge el informe	MAYO 2023

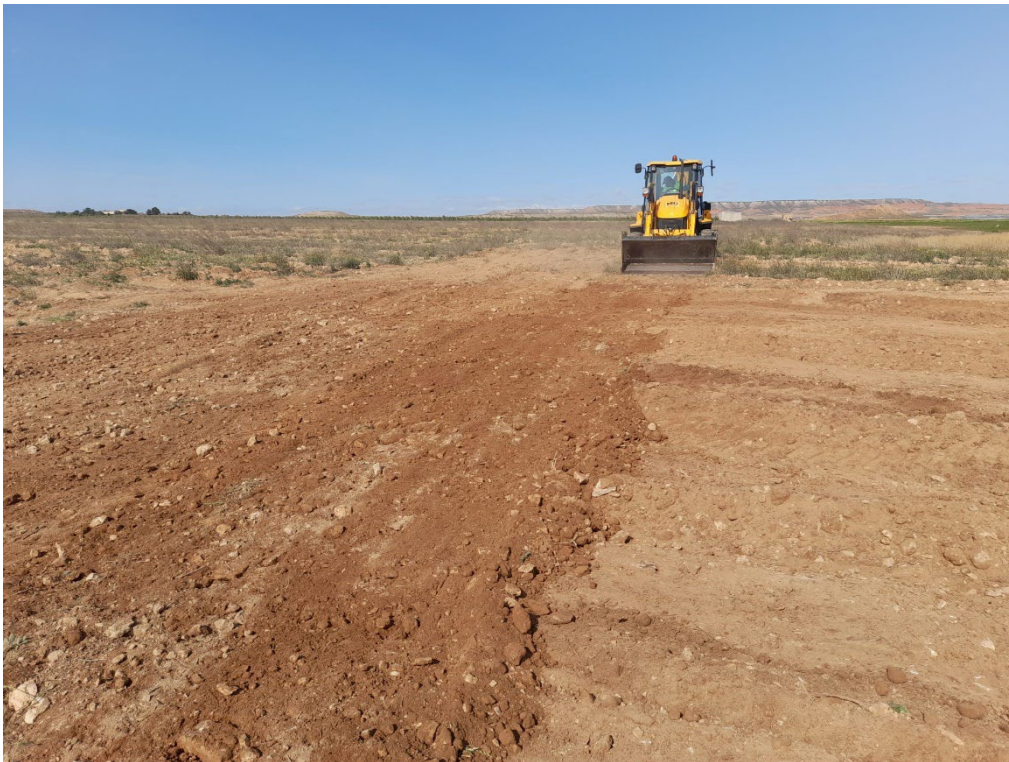
Fig. 1 Desbroce y adecuación de instalación acopio temporal

Se ha comprobado el correcto desbroce y trato de la tierra vegetal.

Durante los trabajos de apertura de vial, la maquinaria presente respetó la zona de implantación sin afectar a mayores.
