INFORME MENSUAL

VIGILANCIA AMBIENTAL PARQUE EÓLICO CANTERAS III

Nombre de la instalación:	PE "CANTERAS III" de 40MW
Provincia/s ubicación de la instalación:	Zaragoza
Nombre del titular:	Gestión Avanzada de Infraestructuras Medioambientales S.L.
CIF del titular:	B99377749
Nombre de la empresa de vigilancia:	Athmos Sostenibilidad S.L.
Tipo de EIA:	Ordinaria
Informe de FASE de:	CONSTRUCCIÓN
Periodicidad del informe según DIA:	MENSUAL
Año de seguimiento nº:	AÑO 1
Nº de informe y año de seguimiento:	INFORME nº5 del AÑO 1
Periodo que recoge el informe:	FEBRERO 2024

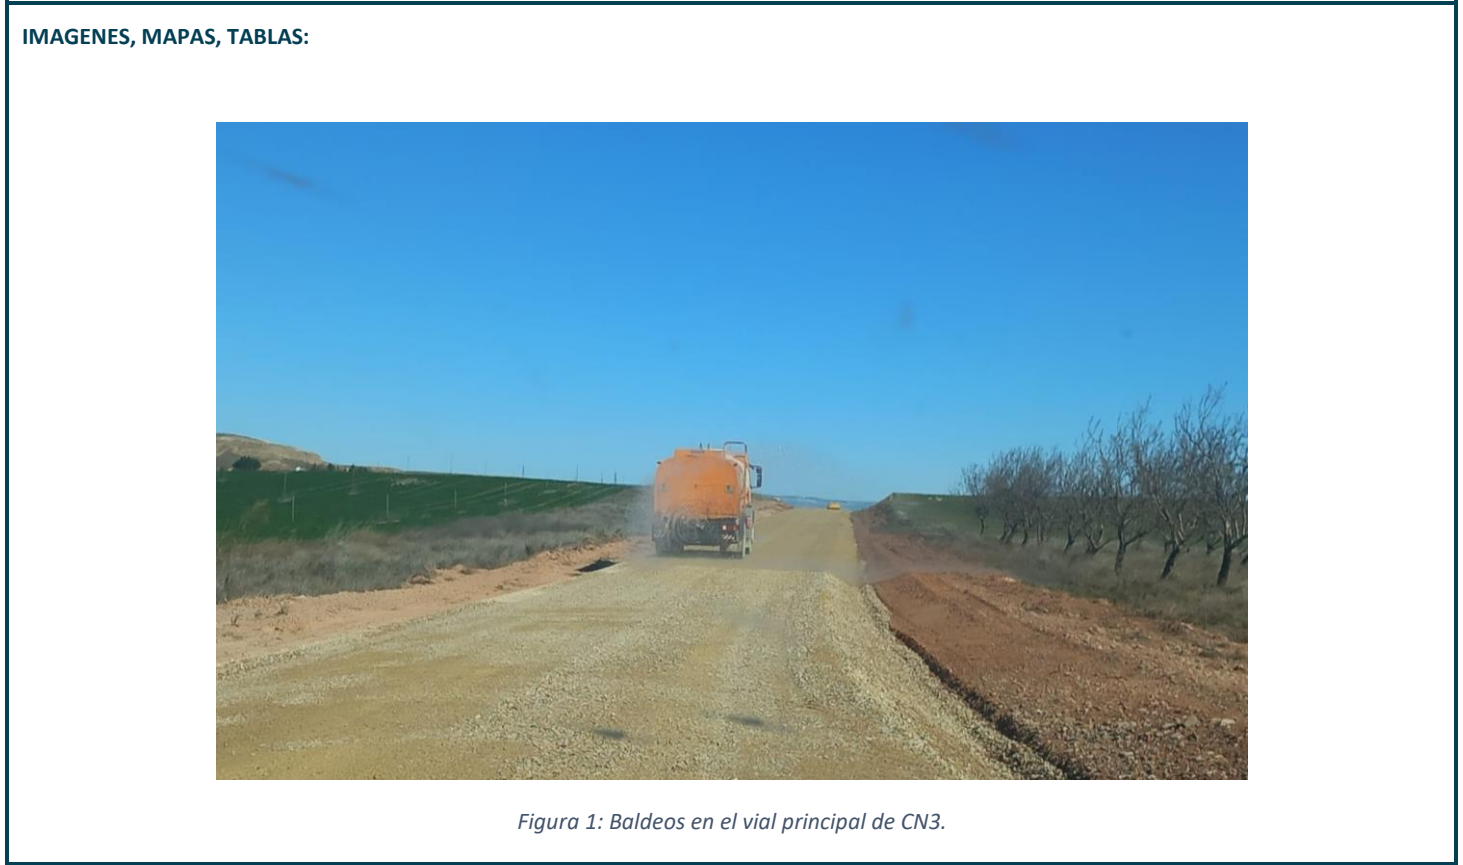
PUNTOS DE CONTROL:
Vial principal CN3

- Debido al movimiento de tierras y el tráfico de maquinaria dentro de la obra se genera gran cantidad de partículas en suspensión. Por todo ello, se realizan riegos periódicos en los viales para evitar que se siga generando polvo y pueda afectar a la calidad del aire del entorno.

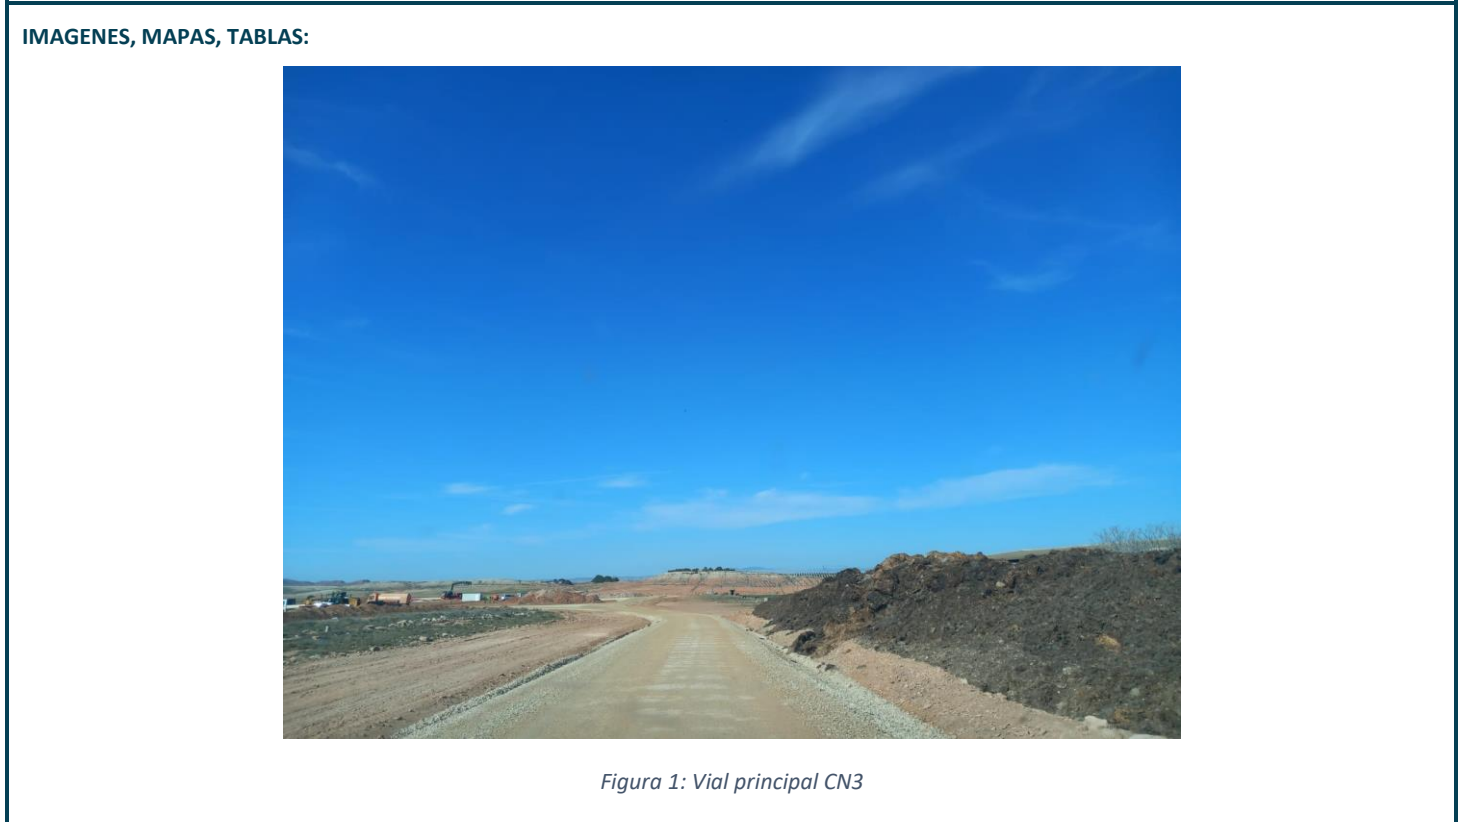
PUNTOS DE CONTROL:
Vial CN3

- Se comprueba que la anchura de los caminos se encuentra dentro de los límites establecidos.

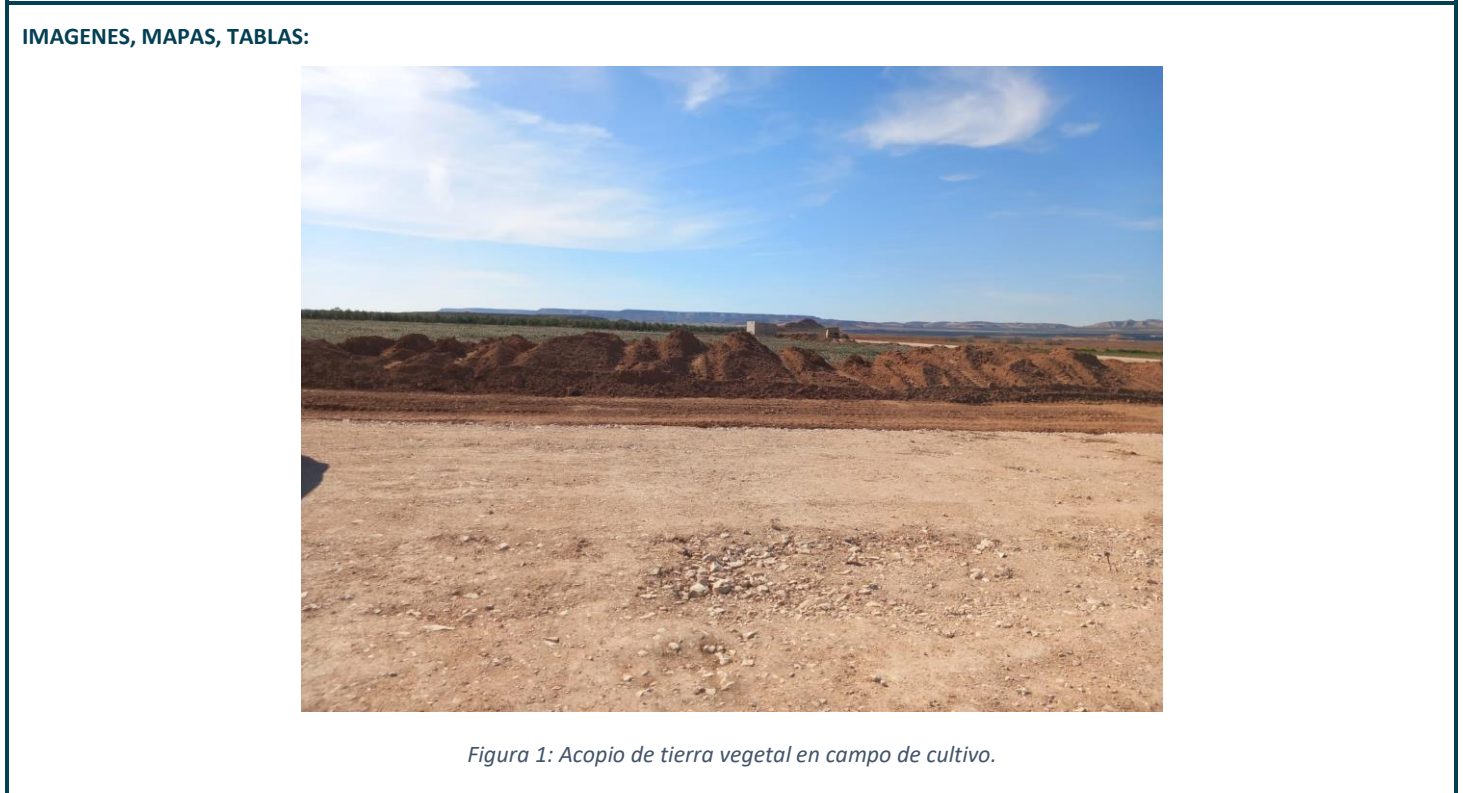
PUNTOS DE CONTROL:
Site camp CN3

- Se comprueba que los acopios extraídos de la apertura de zanja son conservados en cordones de una altura inferior a 1 metro para evitar su compactación.

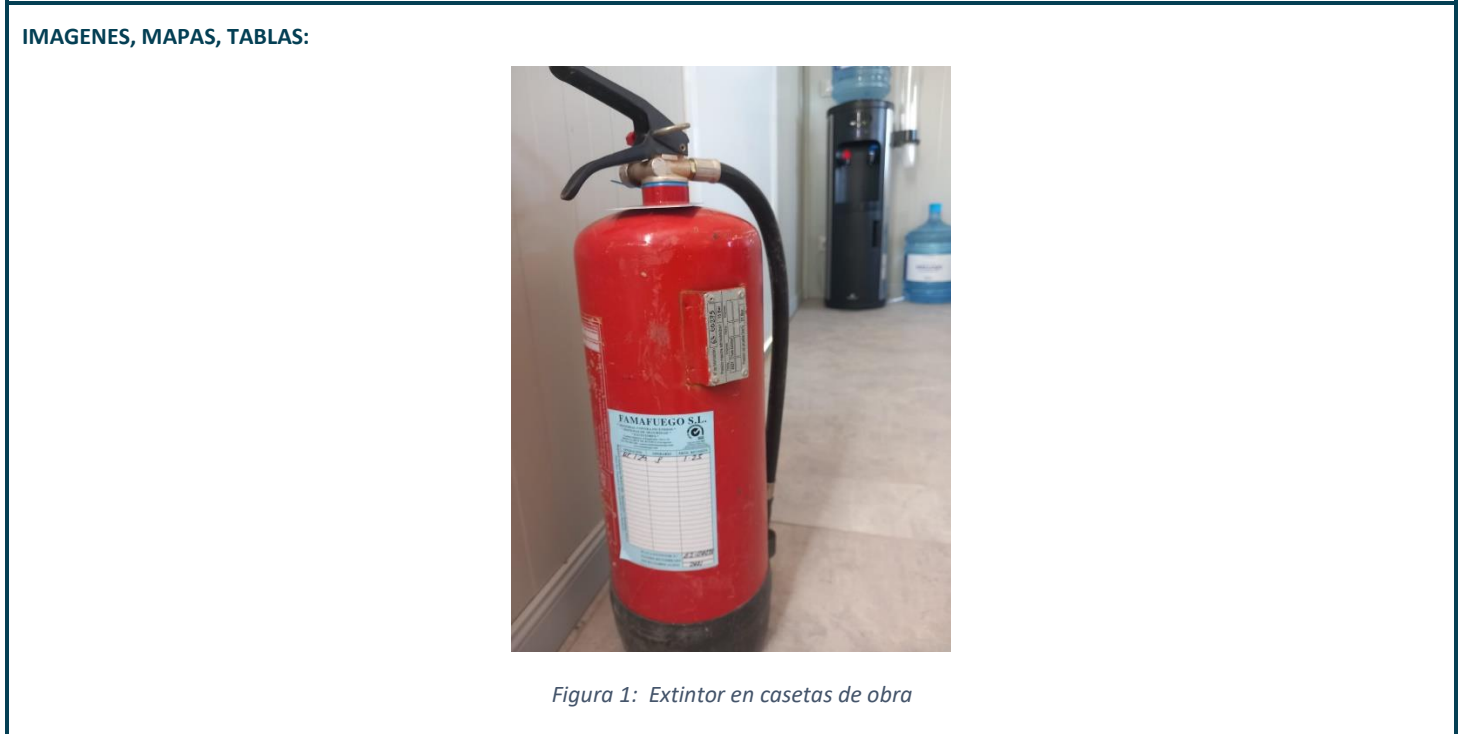
PUNTOS DE CONTROL:
Casetas de obra

- Se comprueba que las obras poseen extintores individuales de incendios además de tener la última revisión actualizada.

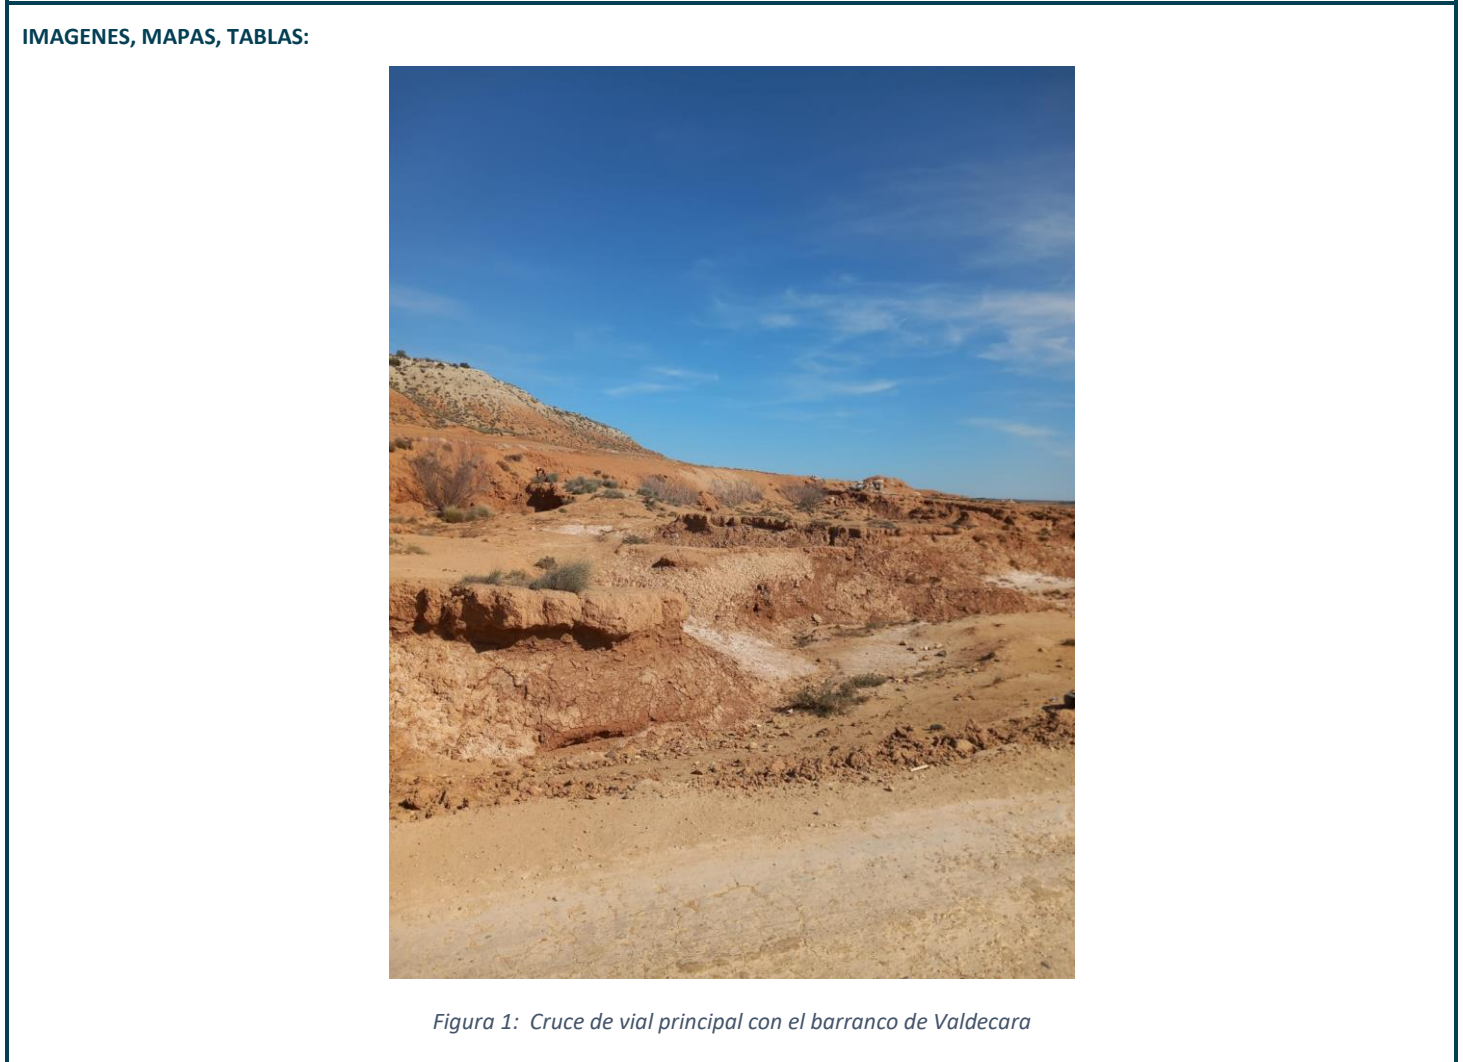
PUNTOS DE CONTROL:
Cruce de vial principal con el barranco de Valdecara.

- Se comprueba que en la zona donde transcurre el cruce del camino, ya existente, con el barranco de VALDECARA, no se ha realizado ninguna modificación de su trazado ni el vertido de ningún tipo de residuo que pudiese afectar a la calidad de las aguas.

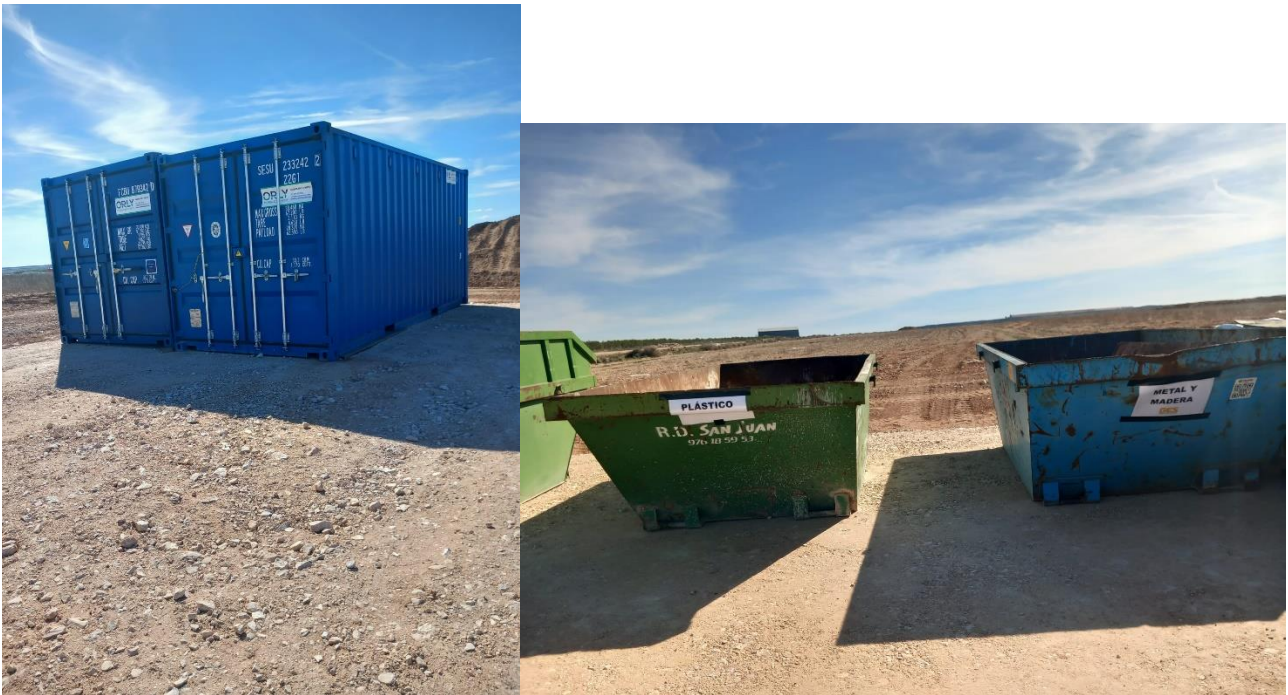
Figura 1: Punto limpio de CN3

- Durante la revisión del punto limpio se observa que está en progreso ya que falta por terminar el contenedor de residuos peligrosos con su correspondiente etiquetado. Se indica que deberá estar terminado lo antes posible.

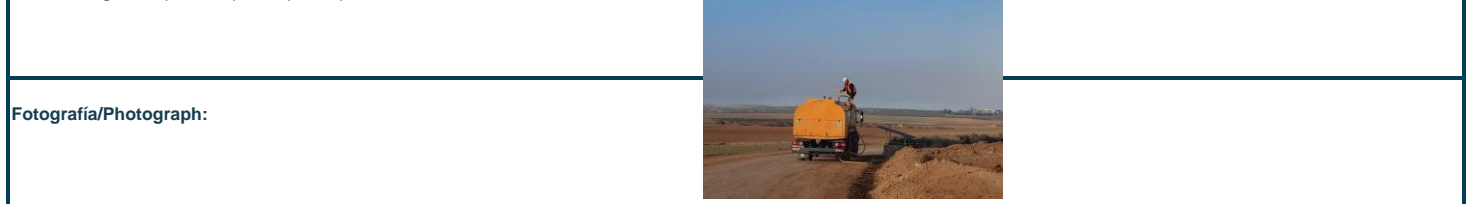
Durante la visita realizada a las obras el 07/02/24 se observa que hay una cuba de agua en el parque. Se avisa en la reunión semanal de esa semana que si se observan riegos durante los trabajos se procederá a abrir una IC ya que no se ha recibido el permiso correspondiente. Se observa que se están produciendo riegos durante la semana posterior sin haber entregado el permiso por lo que se procede a abrir una IC.

Entrega del permiso de captación de aguas.
