INFORME MENSUAL

VIGILANCIA AMBIENTAL PARQUE EÓLICO CANTERAS III

Nombre de la instalación:	PE "CANTERAS III" de 40MW
Provincia/s ubicación de la instalación:	Zaragoza
Nombre del titular:	Gestión Avanzada de Infraestructuras Medioambientales S.L.
CIF del titular:	B99377749
Nombre de la empresa de vigilancia:	Athmos Sostenibilidad S.L.
Tipo de EIA:	Ordinaria
Informe de FASE de:	CONSTRUCCIÓN
Periodicidad del informe según DIA:	MENSUAL
Año de seguimiento nº:	AÑO 1
Nº de informe y año de seguimiento:	INFORME nº9 del AÑO 1
Periodo que recoge el informe:	JUNIO 2024

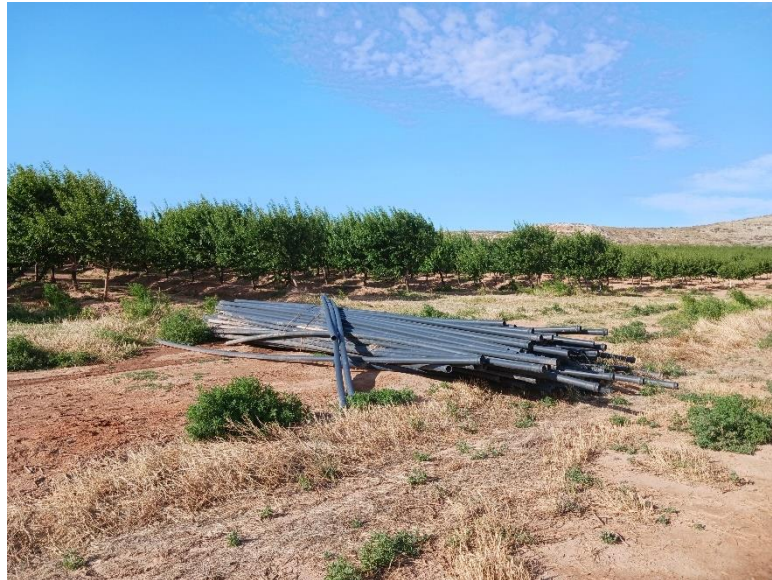
Figura 1: Residuos en CN3-01

- Se han observado restos de la obra esparcidos en un campo, así como restos vegetales, estos últimos han sido causantes de la apertura de una No Conformidad.
- Se observa que en el punto limpio de GE, el contenedor de madera no está traducido al español, se comunica en la reunión que debe ser traducido.

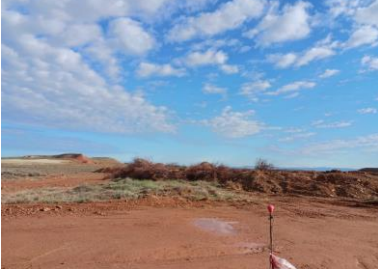
PROYECTO CANTERAS III	Código/Code: CN3-240515-SU-IC-RESTOSDEPODA	INC N°: 4
Tipo de comunicación / Communication type:	INFORME DE INCIDENCIA AMBIENTAL / ENVIRONMENTAL INCIDENCE REPORT	Fecha/Date: 15/05/2024	
IDENTIFICACIÓN / IDENTIFICATION			
Control realizado/Control conducted: Asunto/Subject: Equipo de detección/Detection team: Fecha de detección/Detection date: Fecha de cierre/Closing date: Localización/Location:		Control de residuos Restos de poda Athmos sostenibilidad 15/05/2024 05/06/2024 PE CANTERAS III	
Descripción de la INCIDENCIA y evaluación de los efectos/Description of the INCIDENCE and affect evaluation:			
Durante la visita al parque se han encontrado restos de poda en vial de acceso al aerogenerador CN3-01. Se ha indicado en varias ocasiones anteriores que dichos restos deben ser retirados ya que suponen un foco de incendio.			
Fotografía/Photograph:

Retirada de restos de poda.			
Plazo propuesto/Suggested deadline:	31/05/2024		
SEGUIMIENTO/MONITORING			
Cumplimiento de plazo/Compliance of the deadline:	SI <input type="checkbox"/>	NO <input checked="" type="checkbox"/>	
Eficacia/Efficiency:	Satisfactoria/Satisfactory		<input type="checkbox"/> NO Satisfactoria/ <input checked="" type="checkbox"/> NOT Satisfactory
Observaciones/Observations: Los restos de poda continúan sin ser retirados por lo que se cierra la presente IC como no satisfactoria y se abre una NC.			
Responsable/Responsible:	Veronica Lopez		Firma Responsable ambiental: Environmental Responsible signature:
