INFORME MENSUAL

VIGILANCIA AMBIENTAL PARQUE EÓLICO EL CAMPILLO

Nombre de la instalación:	PE El Campillo
Provincia/s ubicación de la instalación:	Zaragoza
Nombre del titular:	Energías Renovables Redux, S.L.
CIF del titular:	B-88007687
Nombre de la empresa de vigilancia:	Athmos Sostenibilidad SL
Tipo de EIA:	Ordinaria
Informe de FASE de:	CONSTRUCCIÓN
Periodicidad del informe según DIA:	Mensual
Año de seguimiento nº:	AÑO 1
Nº de informe y año de seguimiento:	INFORME nº7 del AÑO 1
Periodo que recoge el informe:	Octubre 2023

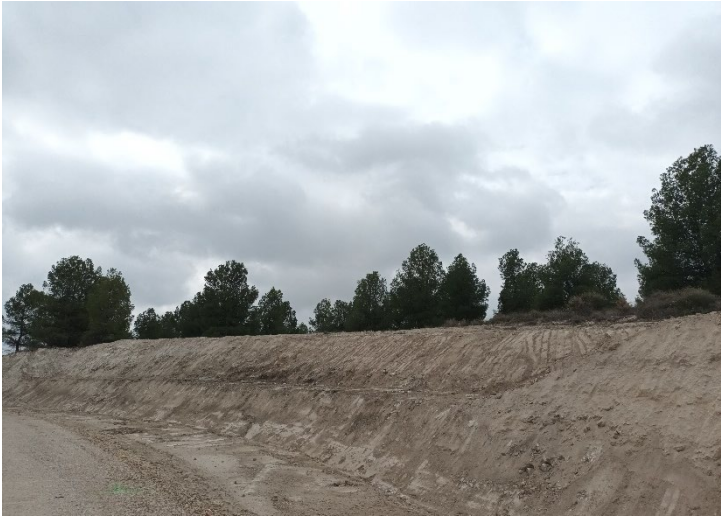
Figura 1: Modificación del talud para el paso de palas

Figura 2: Ampliación acceso desde Cabezo para el paso de transportes especiales y palas

- Se ha revisado las actuaciones llevadas a cabo para el paso de los transportes especiales, en especial las palas, que al ser de 78 m han ocasionado la modificación de algún tramo puntual del proyecto para poder transitar libremente en los viales del parque.

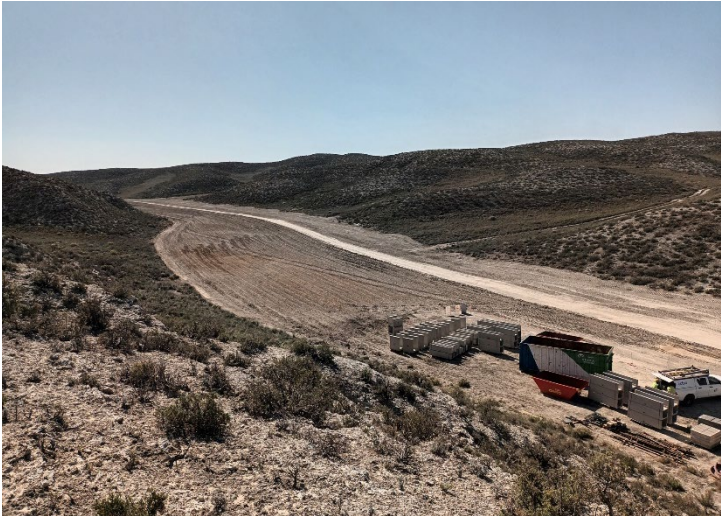
Figura 1: Restitución zona acopio SET

- Se ha restituido parte de la zona de acopios de materiales y tierras que estaba en el entorno de la SET, además se ha restituido la zanja de evacuación.

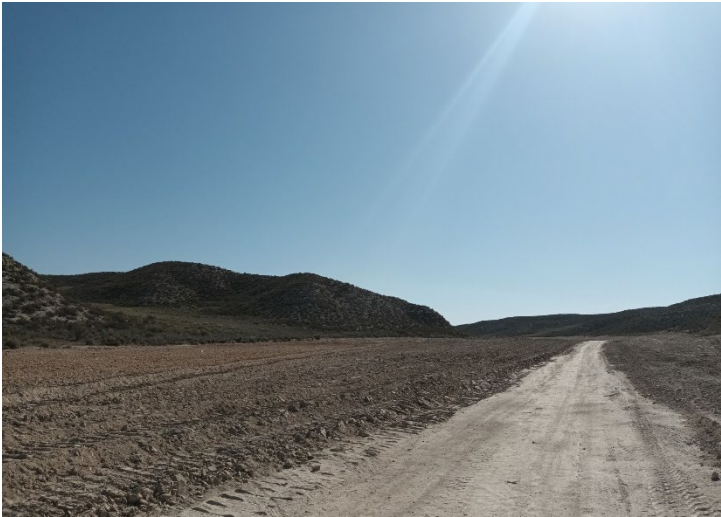
Figura 2: Detalle restitución

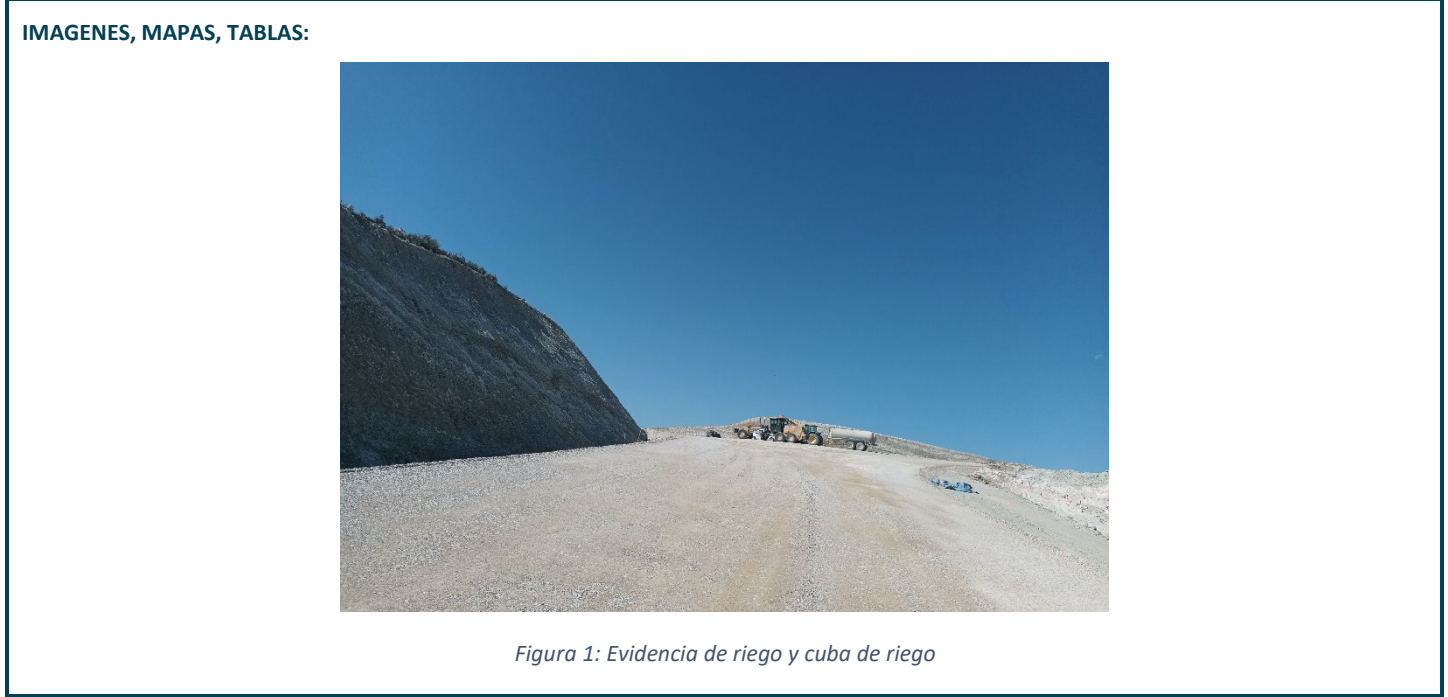
PUNTOS DE CONTROL:
Vial principal entre CAM-03 y bifurcación CAM-11 y CAM-12

- Durante la visita se observó que en la zona dónde se ha rebajado el vial se ha regado el firme para evitar la generación de polvo, a pesar de ello en otras zonas se han observado el paso de hormigoneras u otros camiones por encima del límite de velocidad establecido de 20 km/h, levantando polvo.

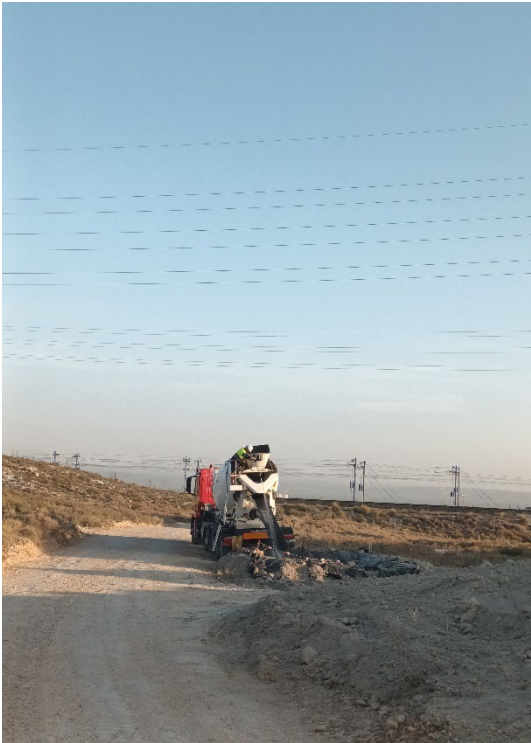
Figura 1: Correcto uso de la zona destinada a limpieza de cubas de hormigón

- Se ha observado el correcto uso de la balsa de limpieza de cubas instalada en la SET Campillo.

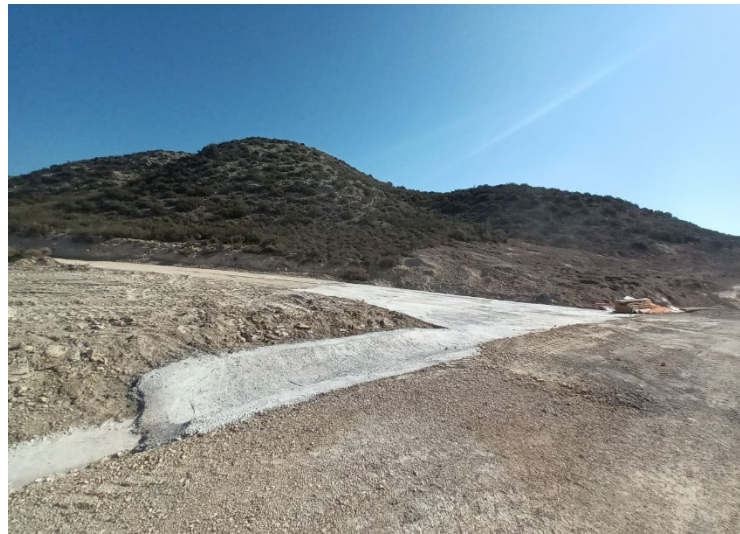
Figura 1: Hormigonado acceso a vial y cuneta

- Se ha comprobado el estado de los hormigonados de la semana anterior, se han limpiado los excedentes de hormigón del vial y se han gestionado de forma adecuada, además se han hormigonado la base de los edificios de la SET y del Centro de Seccionamiento, durante la presente semana se ha montado el edificio de la SET que corresponde a Endesa.

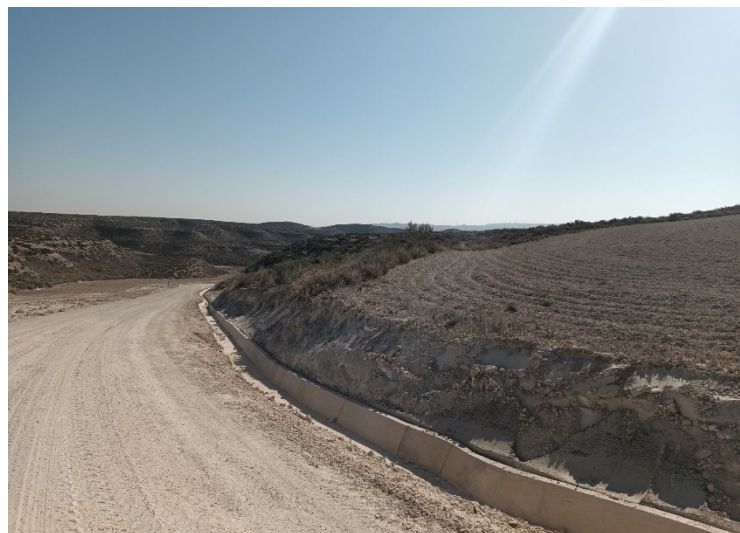
Figura 2: Cuneta ejecutada

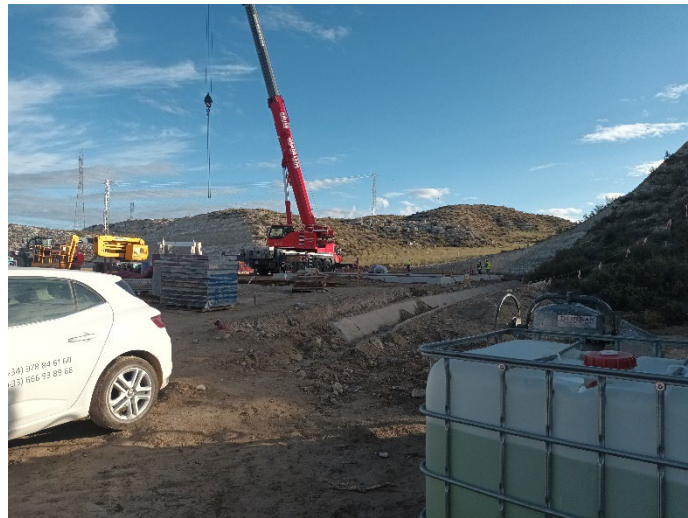
Figura 1: Descarga de prefabricados para el montaje del edificio SET CAMPILLO (25/10/23)

- Se ha realizado el seguimiento del avance del montaje de edificios prefabricados en la SET, los colores elegidos facilitan la inclusión en el paisaje y no hay elementos, por el momento, llamativos.

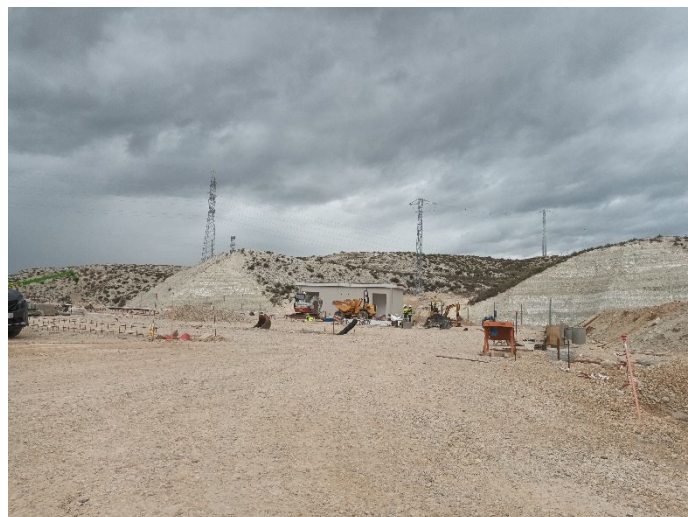
Figura 2: Edificio SET ENDESA

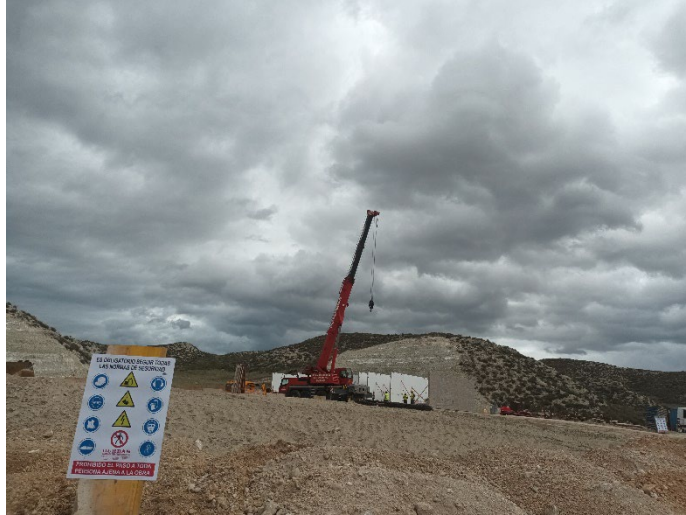
Figura 3: Montaje edificio SET Campillo

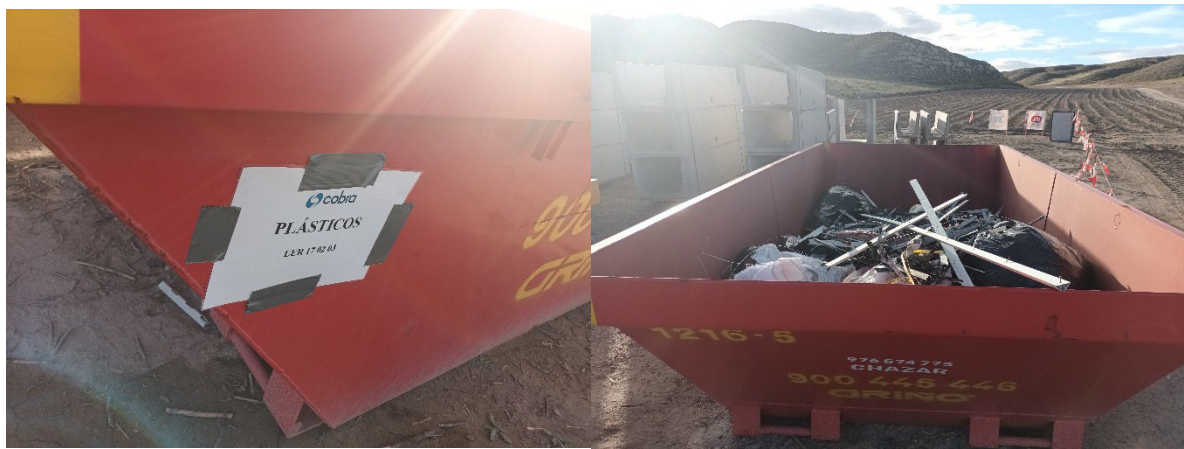
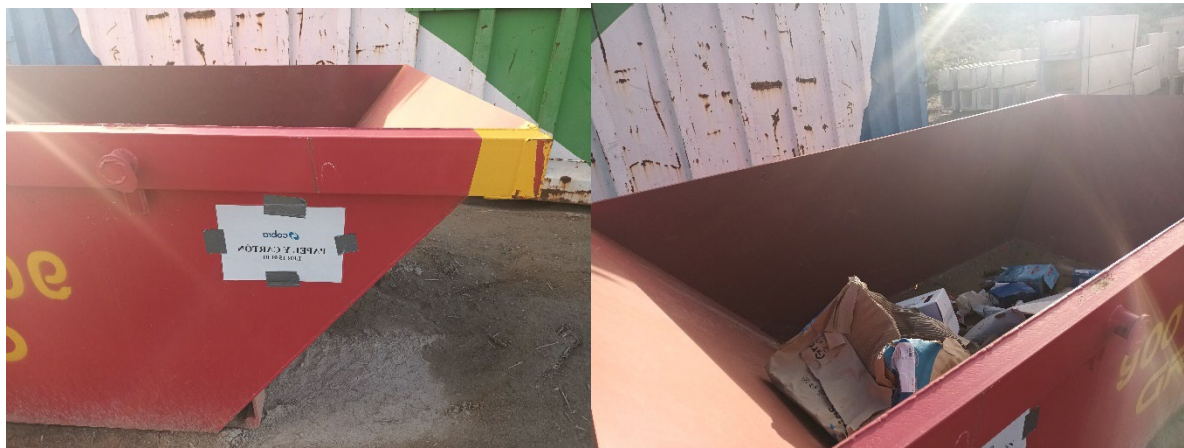
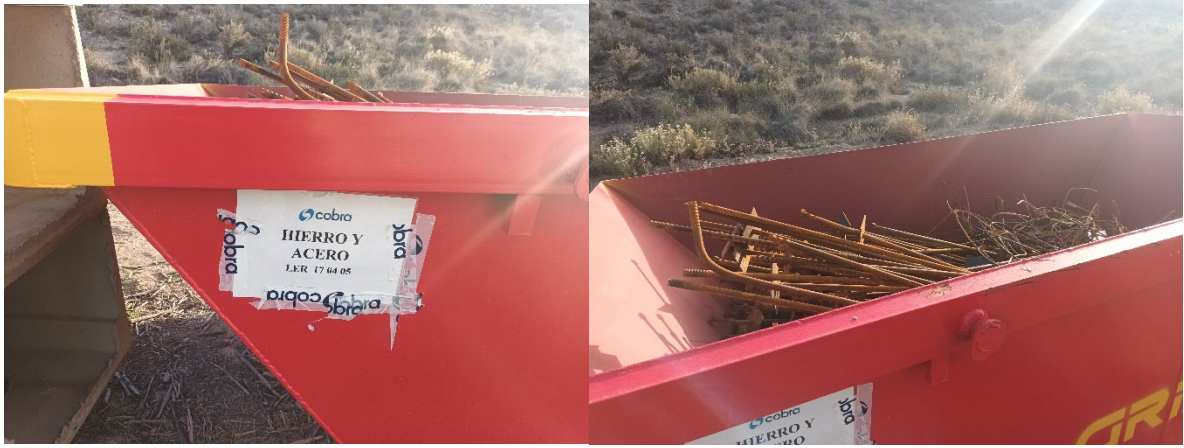
Figura 1: Punto limpio de RNP en la zona de la SET Campillo

Figura 2: Punto limpio de RNP en la zona de la SET Campillo.

Figura 3: Punto limpio de RNP en la zona de la SET Campillo.

- Se ha comprobado el estado del punto limpio de las oficinas de la SET El Campillo, tanto el de residuos peligrosos como el de no peligrosos, así como su correcta segregación y en el caso de los segundos el correcto etiquetado y código LER.

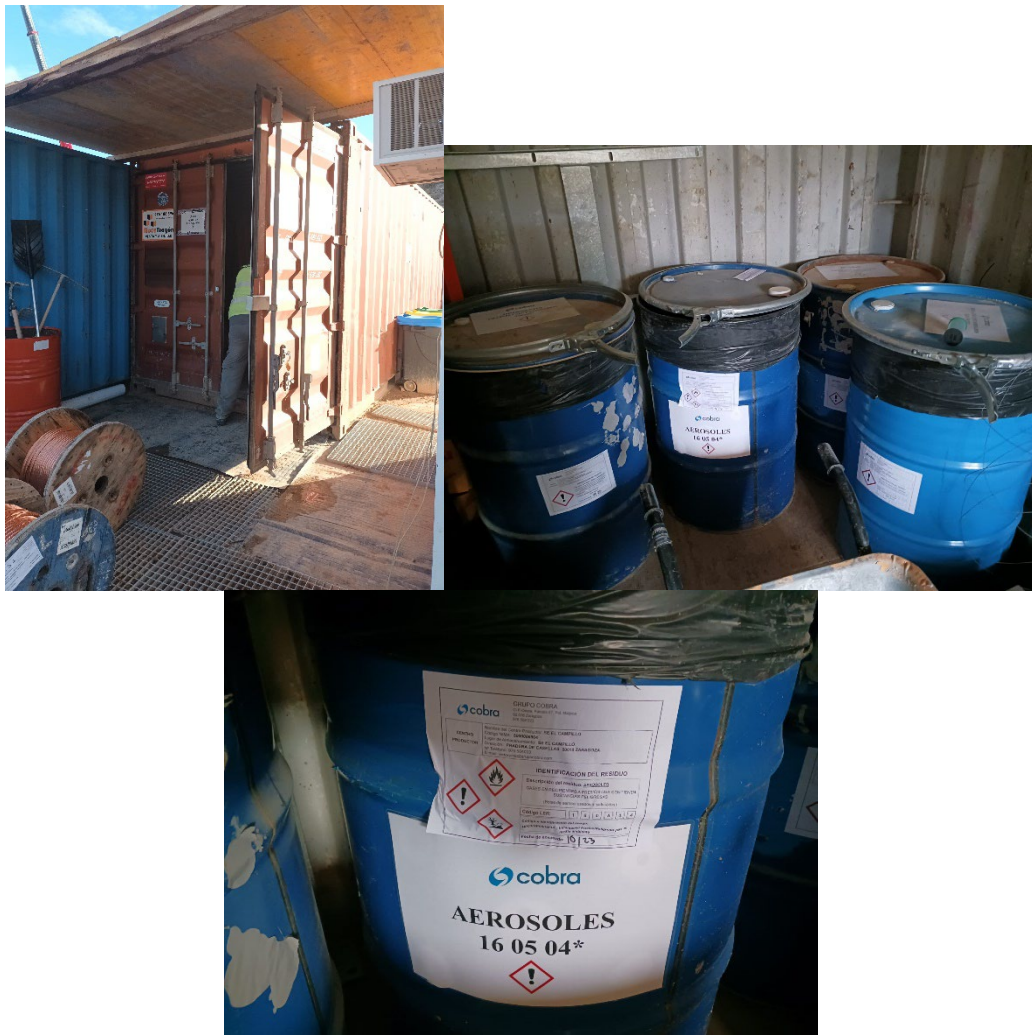
Figura 4: Punto limpio RP en la zona de la SET Campillo.

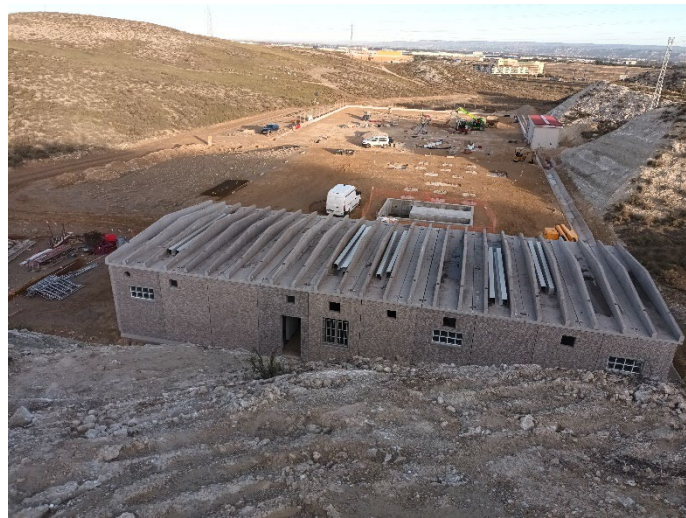
Figura 1: Avance montaje edificio SET CAMPILLO

- Se ha realizado el seguimiento del avance del montaje de edificios prefabricados en la SET, los colores elegidos facilitan la inclusión en el paisaje y no hay elementos llamativos.

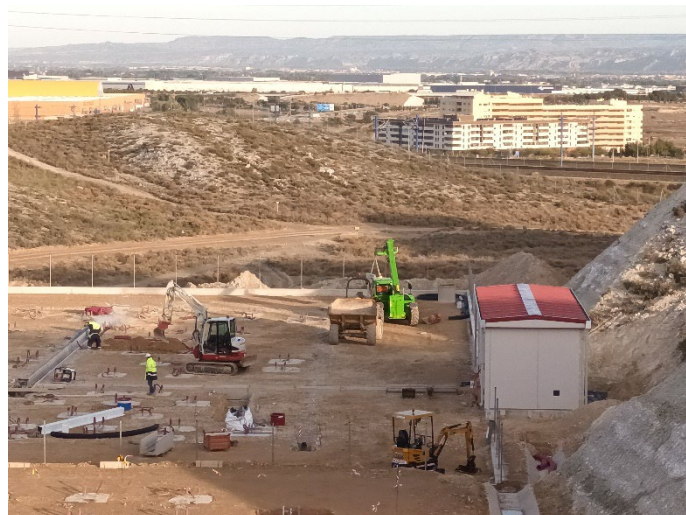
Figura 2: Edificio SET ENDESA

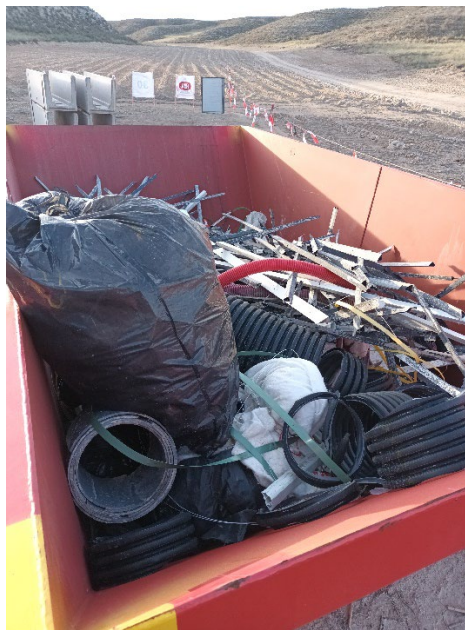
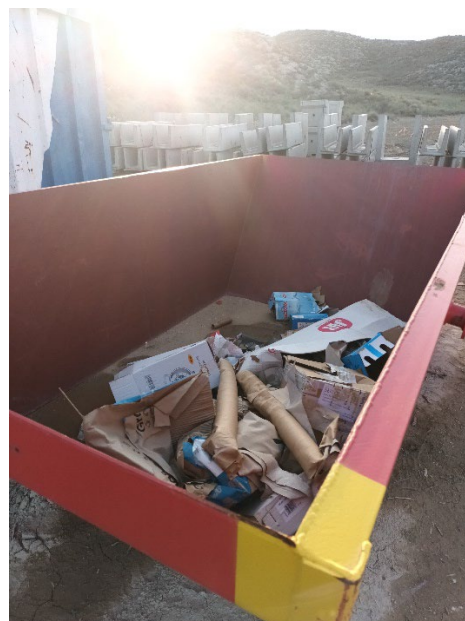
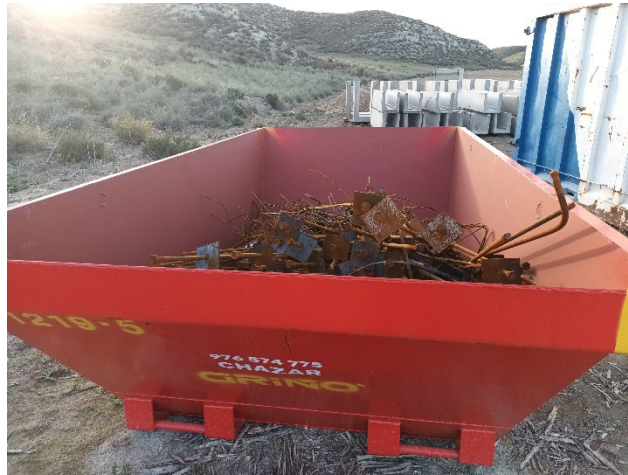
Figura 1: Punto limpio de RNP en la zona de la SET Campillo

Figura 2: Punto limpio de RNP en la zona de la SET Campillo.

Figura 3: Punto limpio de RNP en la zona de la SET Campillo.

- Se ha comprobado el estado del punto limpio de las oficinas de la SET El Campillo, no se aprecian cambios significativos desde la última visita, ha aumentado ligeramente los residuos depositados.

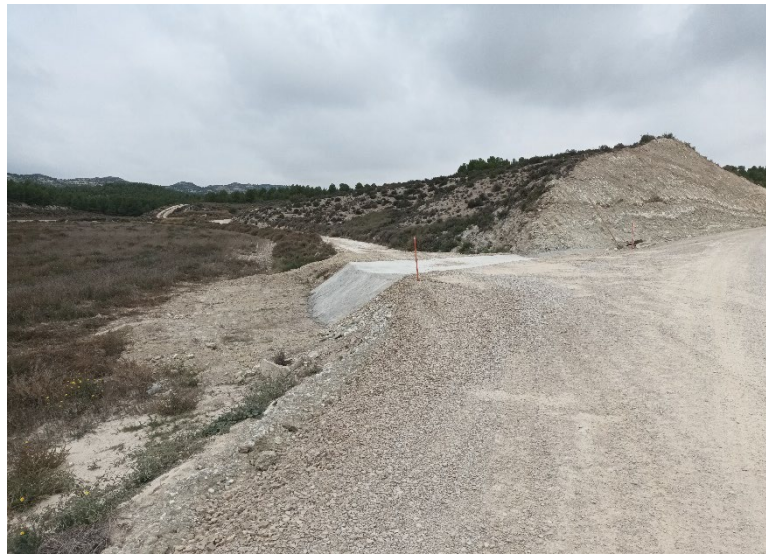
Figura 1: Vado y hormigonado de talud entre camino rural y vial principal

- Se ha realizado el seguimiento de las obras de drenaje del parque, comprobando que se ubican en las zonas de proyecto indicadas y no hay restos de hormigón en alrededores y están correctamente balizados los tramos cortados.

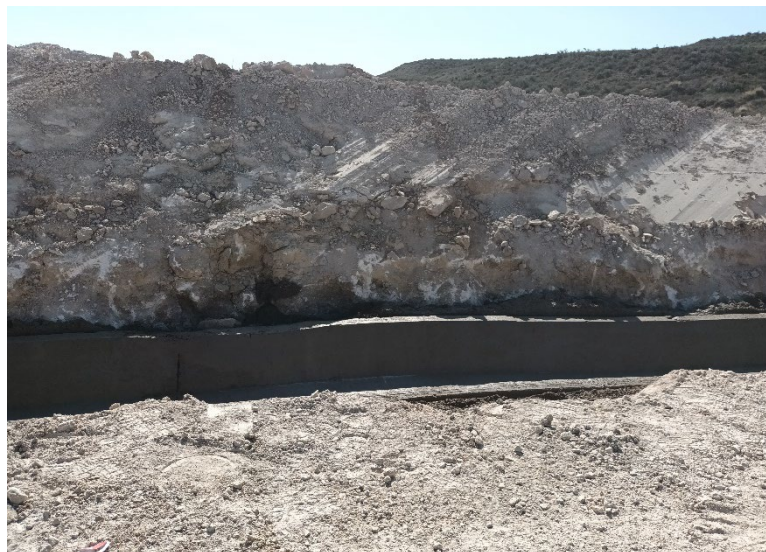
Figura 2: Hormigonado de cunetas

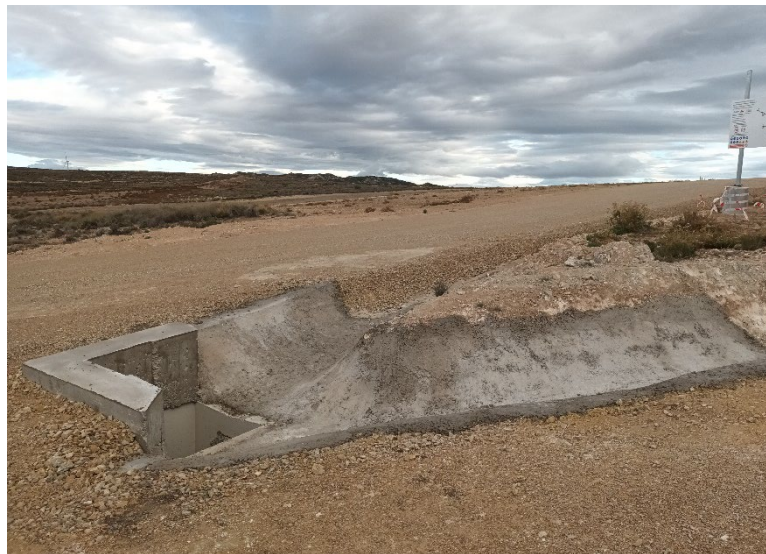
Figura 1: Cuneta acceso a CAM-02

- Se ha realizado el seguimiento de las obras de drenaje del parque, comprobando que se ubican en las zonas de proyecto indicadas y no hay restos de hormigón en alrededores y están correctamente balizados los tramos cortados. (18/10/2023)
- Se ha comprobado el correcto funcionamiento de las obras de drenaje y cunetas tras las lluvias acaecidas el pasado jueves 19 de octubre de 2023. (20/10/2023)

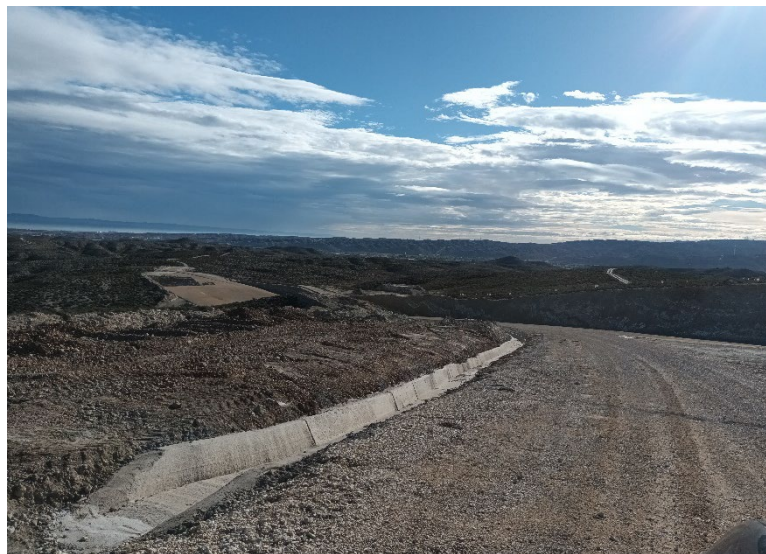
Figura 2: Cunetas eje 02-12

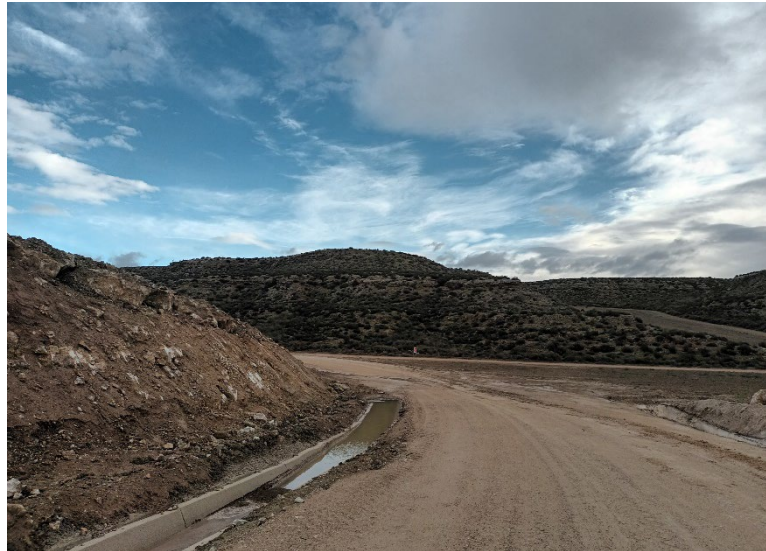
Figura 3: Cunetas eje 02-12 punto bajo tras lluvia

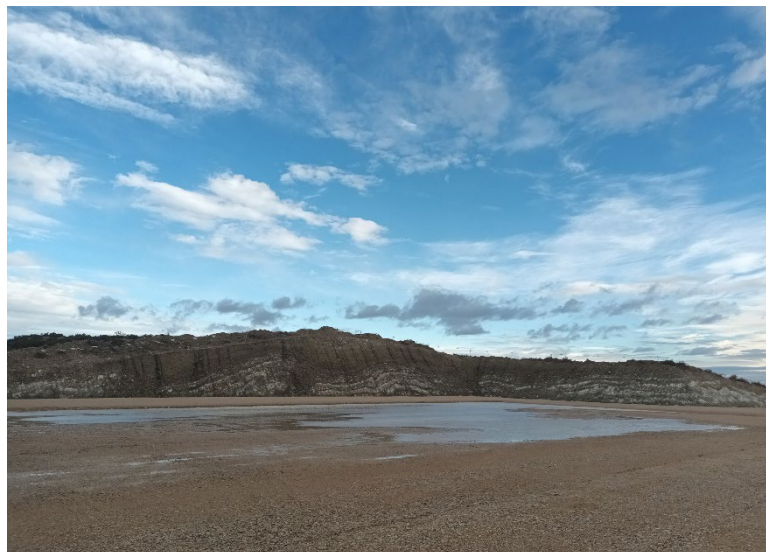
Figura 4: Agua en la plataforma de CAM-12, sin afección a la cimentación

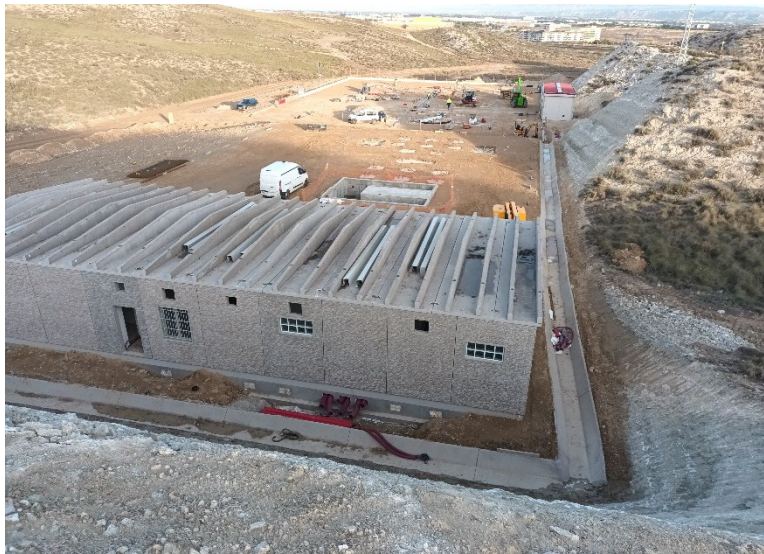
Figura 1: Cuneta perimetral SET CAMPILLO

- Se ha realizado el seguimiento del hormigonado y avance de la ejecución de las cunetas perimetrales en la SET, quedan pendientes las exteriores y la colocación de ODTs.

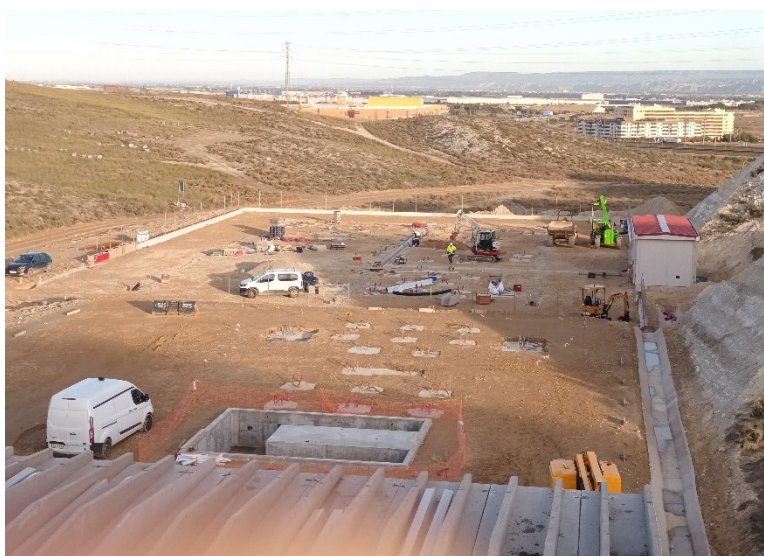
Figura 2: Detalle cuneta perimetral hasta el edificio de endesa
