Nombre de la instalación:	PE FRÉSCANO
Provincia/s ubicación de la instalación:	ZARAGOZA
Nombre del titular:	NATURGY RENOVABLES S.L.
CIF del titular:	B84160423
Nombre de la empresa de vigilancia:	TESTA CALIDAD Y MEDIOAMBIENTE S.L.
Tipo de EIA:	ORDINARIA
Informe de FASE de:	EXPLOTACIÓN
Periodicidad del informe según DIA:	CUATRIMESTRAL
Año de seguimiento nº:	AÑO 5
Nº de informe y año de seguimiento:	INFORME Nº1 DEL AÑO 5
Período que recoge el informe:	ENERO 2024-ABRIL 2024

Este informe de seguimiento del Programa de Vigilancia Ambiental del Parque Eólico “Fréscano”, corresponde a la etapa de funcionamiento del mismo.

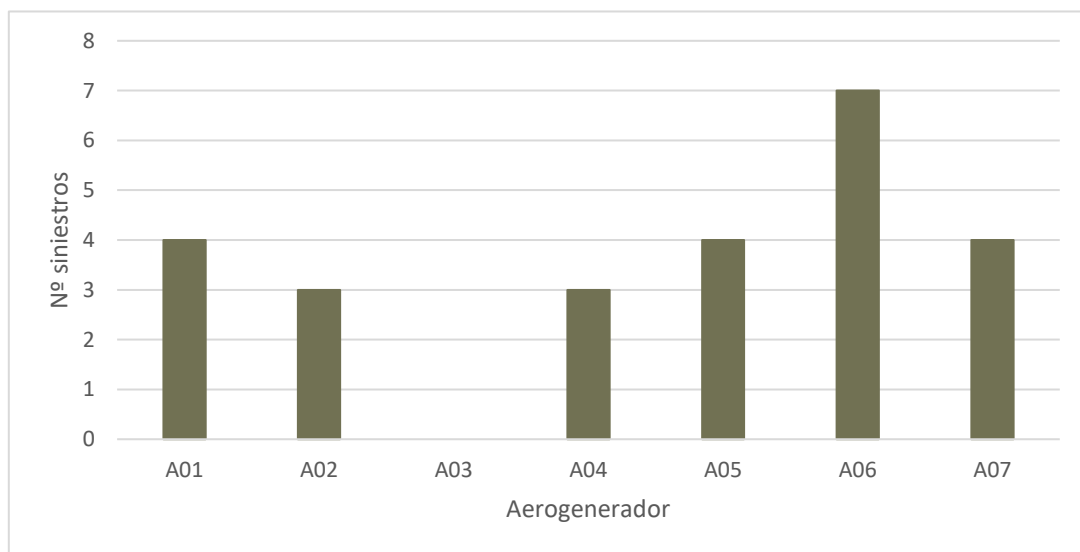
Durante el conjunto de cuatrimestres evaluados, se han registrado siniestros en la mayor parte de los aerogeneradores. En la Figura 7 se representa la distribución espacial de estos registros, siendo actualmente el aerogenerador A06 el presenta un mayor número al haberse registrado en el mismo un total de siete colisiones. Por contra, en el aerogenerador A03, no se ha detectado ninguna colisión para los quirópteros.

Figura 7. Distribución espacial de la siniestralidad.

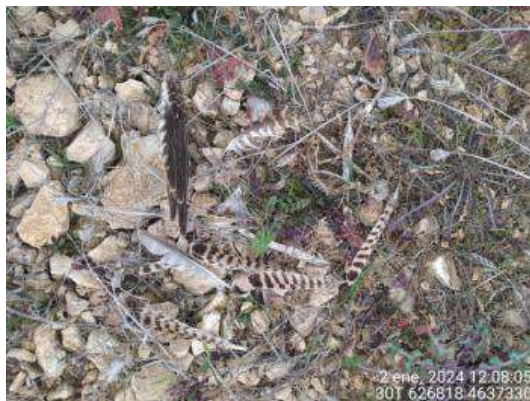
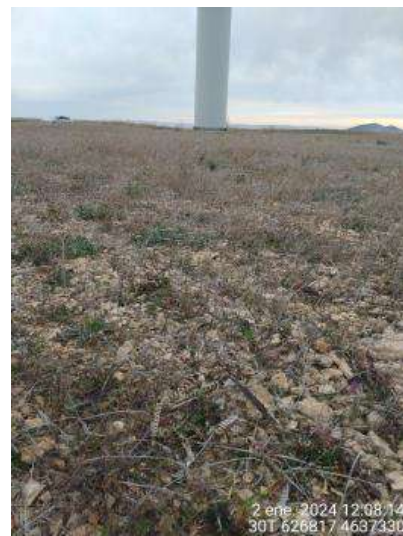
ESPECIE: Cernícalo vulgar (<i>Falco tinnunculus</i>)		
NIVEL DE PROTECCIÓN: Listado en "Listado de especies en régimen de protección especial"		
FECHA: 02/01/24	HORA: 12:06	EDAD/SEXO: DESCONOCIDO / Indeterminado
CAUSA PROBABLE DE LA MUERTE:	PRESENCIA DE MARCAS O ANILLAS	RECOGIDA POR LA ADMINISTRACIÓN: Se lleva al arcón de la SET tras avisar al APN correspondiente
CHOQUE <input checked="" type="checkbox"/>	SÍ <input type="checkbox"/>	
ELECTROCUCIÓN <input type="checkbox"/>	NO <input checked="" type="checkbox"/>

OBSERVACIONES: Se localiza a 83 m al NW del aerogenerador/apoyo A-05.

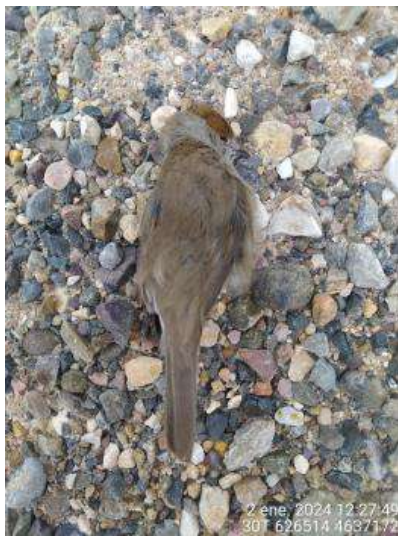
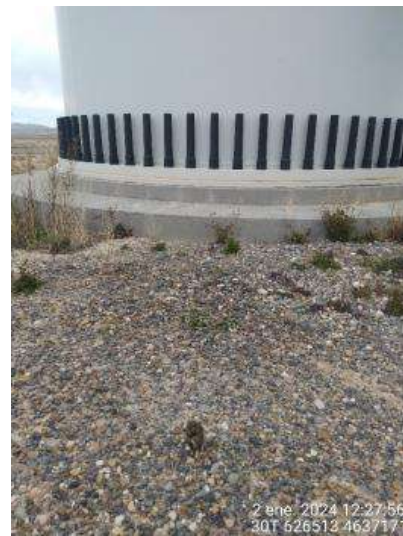
ESPECIE: <i>Curruca capirotada (Sylvia atricapilla)</i>		
NIVEL DE PROTECCIÓN: Listado en "Listado de especies en régimen de protección especial"		
FECHA: 02/01/24	HORA: 12:25	EDAD/SEXO: DESCONOCIDO/ Hembra
CAUSA PROBABLE DE LA MUERTE:	PRESENCIA DE MARCAS O ANILLAS	RECOGIDA POR LA ADMINISTRACIÓN: Se notifica al APN correspondiente, que lo recoge.
CHOQUE <input checked="" type="checkbox"/>	SÍ <input type="checkbox"/>	
ELECTROCUCIÓN <input type="checkbox"/>	NO <input checked="" type="checkbox"/>

OBSERVACIONES: Se localiza a 2 m al SE del aerogenerador/apoyo A-04.

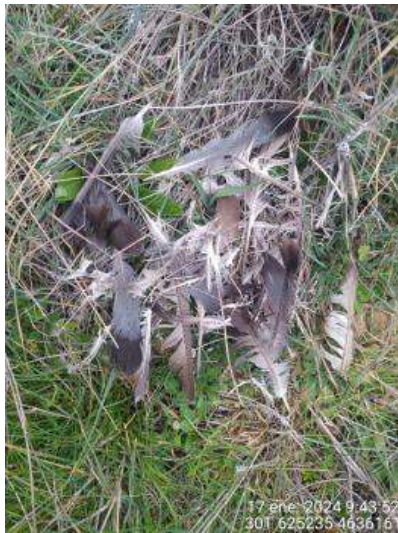
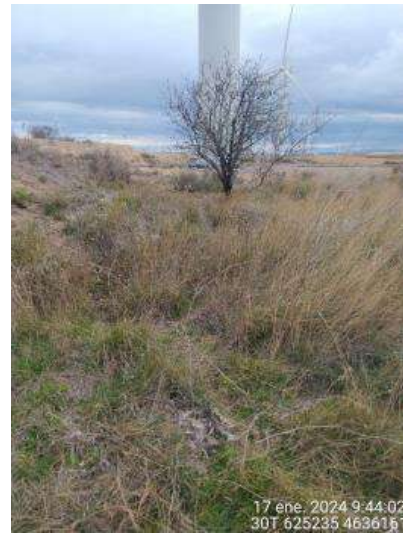
ESPECIE: Paloma bravía (Columba livia)		
NIVEL DE PROTECCIÓN: -		
FECHA: 17/01/24	HORA: 9:44	EDAD/SEXO DESCONOCIDO/ Indeterminado
CAUSA PROBABLE DE LA MUERTE:	PRESENCIA DE MARCAS O ANILLAS	RECOGIDA POR LA ADMINISTRACIÓN: Se lleva al arcón de la SET tras avisar al APN correspondiente
CHOQUE <input checked="" type="checkbox"/>	SÍ <input type="checkbox"/>	
ELECTROCUCIÓN <input type="checkbox"/>	NO <input checked="" type="checkbox"/>

OBSERVACIONES: Se localiza a 52 m al SW del aerogenerador/apoyo A-01.

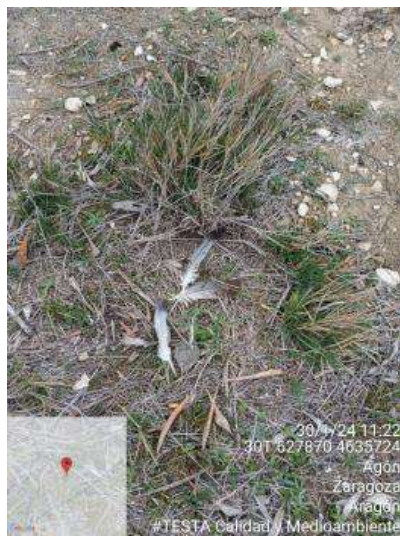
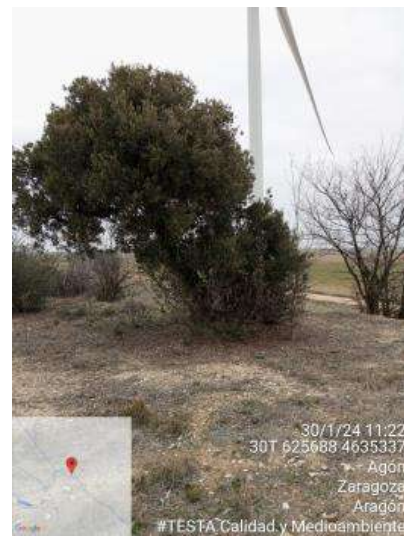
ESPECIE: Paloma bravía (Columba livia)		
NIVEL DE PROTECCIÓN: -		
FECHA: 30/01/24	HORA: 11:22	EDAD/SEXO: DESCONOCIDO/ Indeterminado
CAUSA PROBABLE DE LA MUERTE:	PRESENCIA DE MARCAS O ANILLAS	RECOGIDA POR LA ADMINISTRACIÓN: Se lleva al arcón de la SET tras avisar al APN correspondiente
CHOQUE <input checked="" type="checkbox"/>	SÍ <input type="checkbox"/>	
ELECTROCUCIÓN <input type="checkbox"/>	NO <input checked="" type="checkbox"/>

OBSERVACIONES: Se localiza a 89 m al SE del aerogenerador/apoyo A-07.

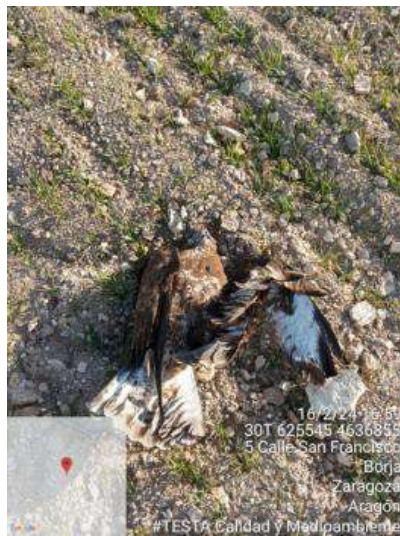
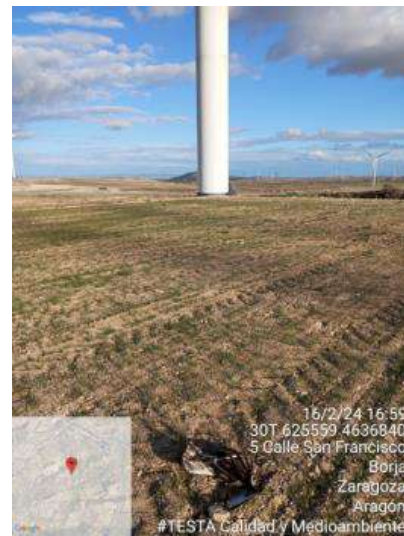
ESPECIE: Busardo ratonero (<i>Buteo buteo</i>)		
NIVEL DE PROTECCIÓN: Listado especies en régimen de protección especial (Listada)		
FECHA: 21/02/24	HORA: 16:59	EDAD/SEXO: ADULTO / Indeterminado
CAUSA PROBABLE DE LA MUERTE:	PRESENCIA DE MARCAS O ANILLAS	RECOGIDA POR LA ADMINISTRACIÓN: Se lleva al arcón de la SET tras avisar al APN correspondiente
CHOQUE <input checked="" type="checkbox"/>	SÍ <input type="checkbox"/>	
ELECTROCUCIÓN <input type="checkbox"/>	NO <input checked="" type="checkbox"/>

OBSERVACIONES: Se localiza a 55 m al SW del aerogenerador/apoyo A-03.

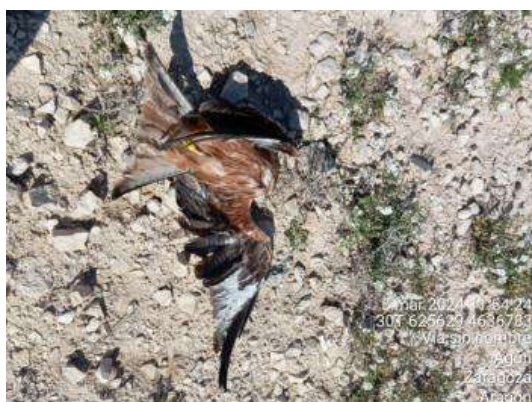
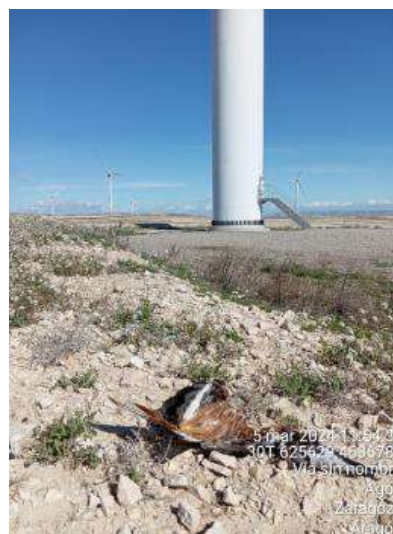
ESPECIE: Milano real (Milvus milvus)		
NIVEL DE PROTECCIÓN: Catalogado "En peligro de extinción" en CEEA		
FECHA: 05/03/24	HORA: 11:54	EDAD/SEXO: ADULTO/ Indeterminado
CAUSA PROBABLE DE LA MUERTE:	PRESENCIA DE MARCAS O ANILLAS	RECOGIDA POR LA ADMINISTRACIÓN: Se notifica al APN correspondiente
CHOQUE <input checked="" type="checkbox"/>	SÍ <input type="checkbox"/>	
ELECTROCUCIÓN <input type="checkbox"/>	NO <input checked="" type="checkbox"/>

OBSERVACIONES: Se localiza a 34 m al W del aerogenerador/apoyo A-03.

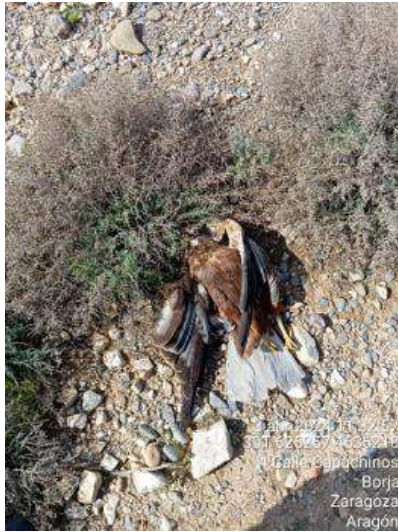
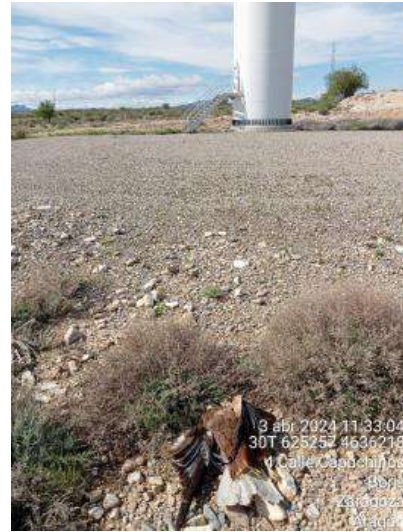
ESPECIE: Aguilucho lagunero (<i>Circus aeruginosus</i>)		
NIVEL DE PROTECCIÓN: Listado en "Listado de especies en régimen de protección especial"		
FECHA: 03/04/24	HORA: 11:33	EDAD/SEXO: ADULTO/ Hembra
CAUSA PROBABLE DE LA MUERTE:	PRESENCIA DE MARCAS O ANILLAS	RECOGIDA POR LA ADMINISTRACIÓN: Se lleva al arcón de la SET tras avisar al APN correspondiente
CHOQUE <input checked="" type="checkbox"/>	SÍ <input type="checkbox"/>	
ELECTROCUCIÓN <input type="checkbox"/>	NO <input checked="" type="checkbox"/>

OBSERVACIONES: Se localiza a 33 m al NW del aerogenerador/apoyo A-01.

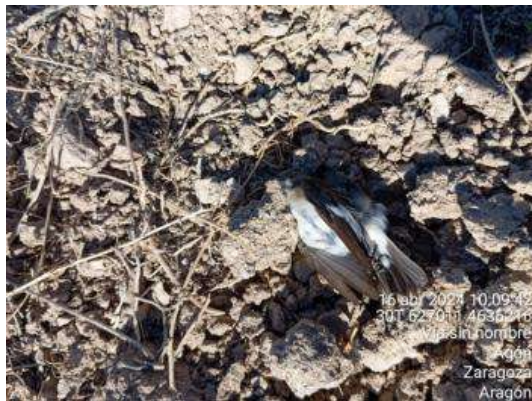
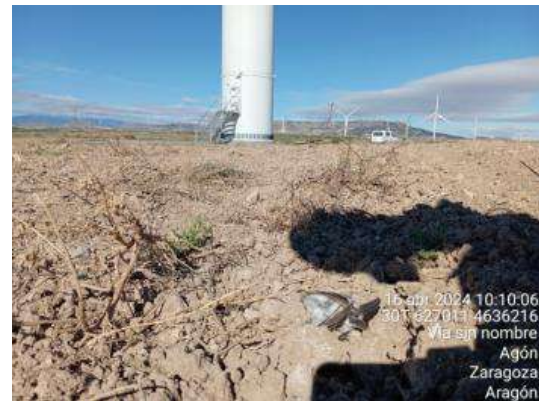
ESPECIE: Papamoscas cerrojillo (<i>Ficedula hypoleuca</i>)		
NIVEL DE PROTECCIÓN: Listado en "Listado de especies en régimen de protección especial"		
FECHA: 16/04/24	HORA: 10:10	EDAD/SEXO: ADULTO/ Hembra
CAUSA PROBABLE DE LA MUERTE:	PRESENCIA DE MARCAS O ANILLAS	RECOGIDA POR LA ADMINISTRACIÓN: Se lleva al arcón de la SET tras avisar al APN correspondiente
CHOQUE <input checked="" type="checkbox"/>	SÍ <input type="checkbox"/>	
ELECTROCUCIÓN <input type="checkbox"/>	NO <input checked="" type="checkbox"/>

OBSERVACIONES: Se localiza a 33 m al SE del aerogenerador/apoyo A-06

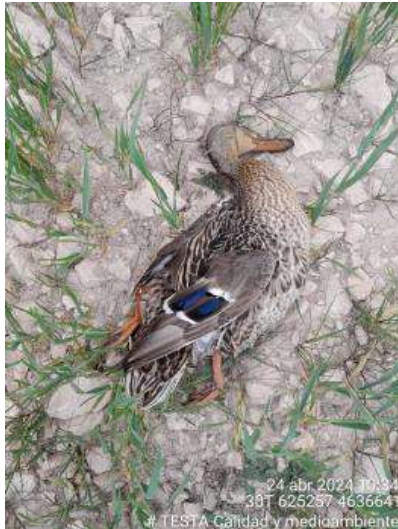
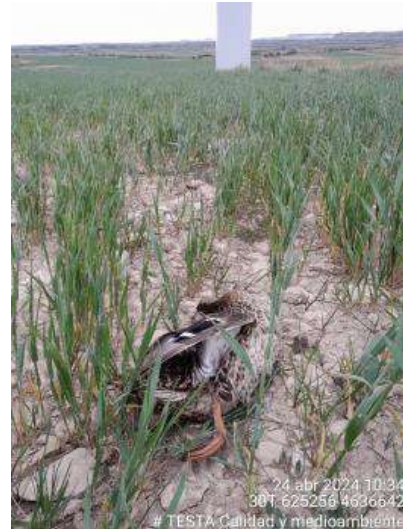
ESPECIE: Ánade azulón (<i>Anas platyrhynchos</i>)		
NIVEL DE PROTECCIÓN: -		
FECHA: 24/04/24	HORA: 10:34	EDAD/SEXO: ADULTO/ Hembra
CAUSA PROBABLE DE LA MUERTE:	PRESENCIA DE MARCAS O ANILLAS	RECOGIDA POR LA ADMINISTRACIÓN: Se lleva al arcón de la SET tras avisar al APN correspondiente
CHOQUE <input checked="" type="checkbox"/>	SÍ <input type="checkbox"/>	
ELECTROCUCIÓN <input type="checkbox"/>	NO <input checked="" type="checkbox"/>

OBSERVACIONES: Se localiza a 100 m al NW del aerogenerador/apoyo A-02.

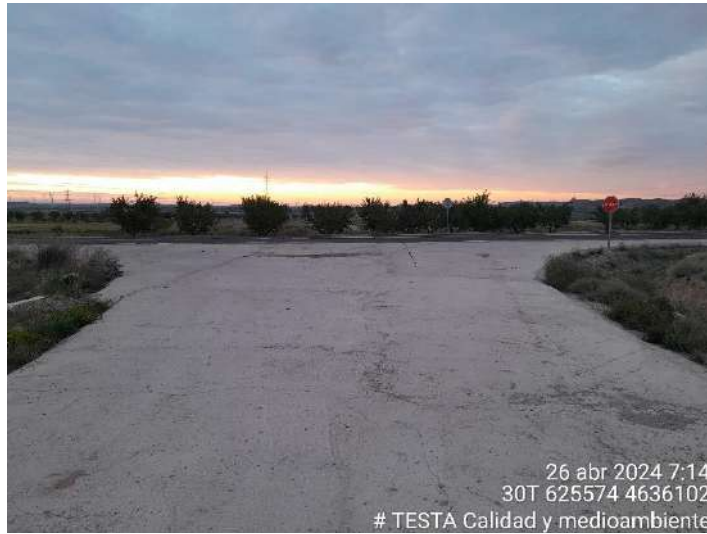
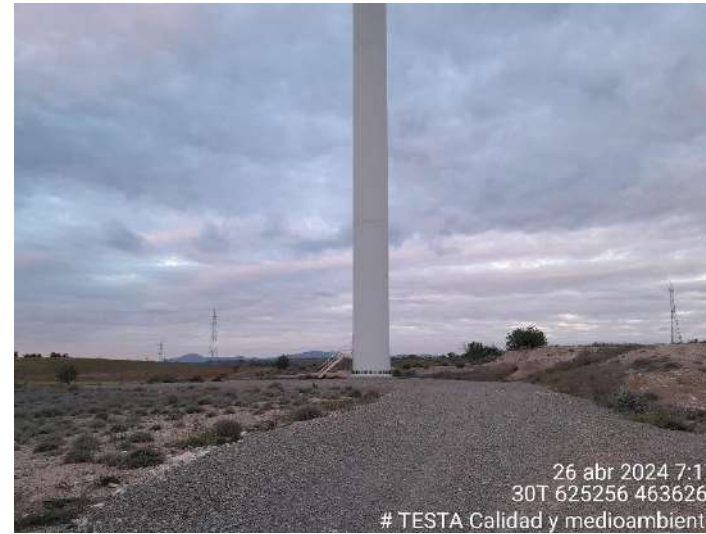
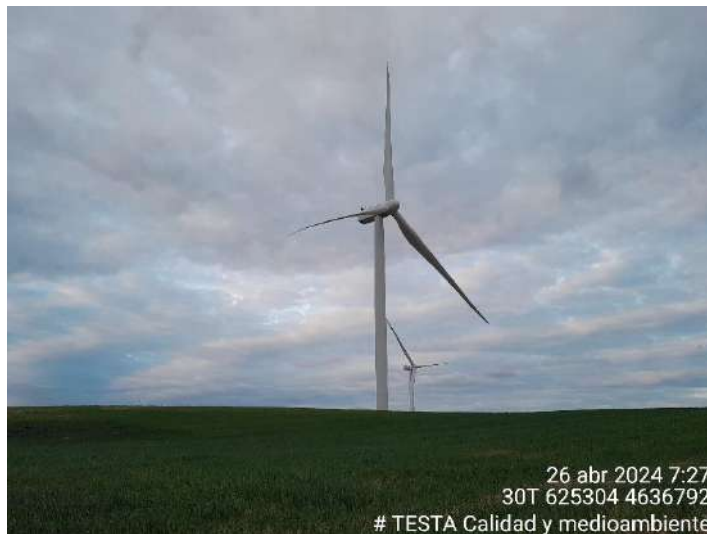
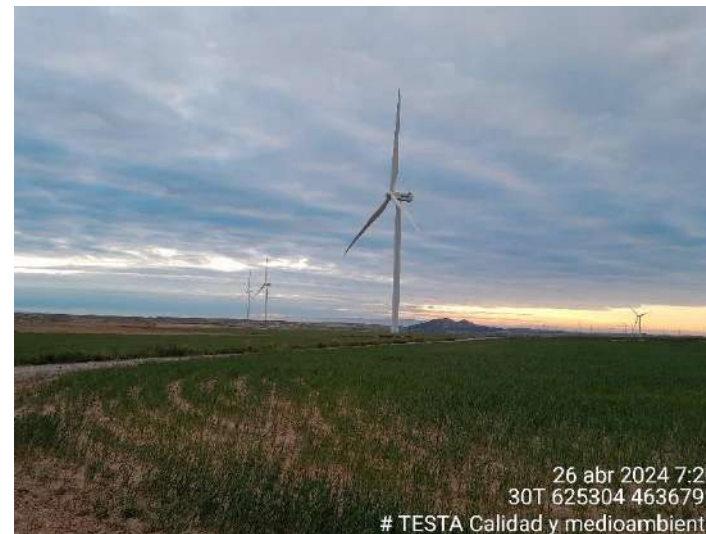
Fotos 1 y 4: Estado de viales y vistas generales del parque.

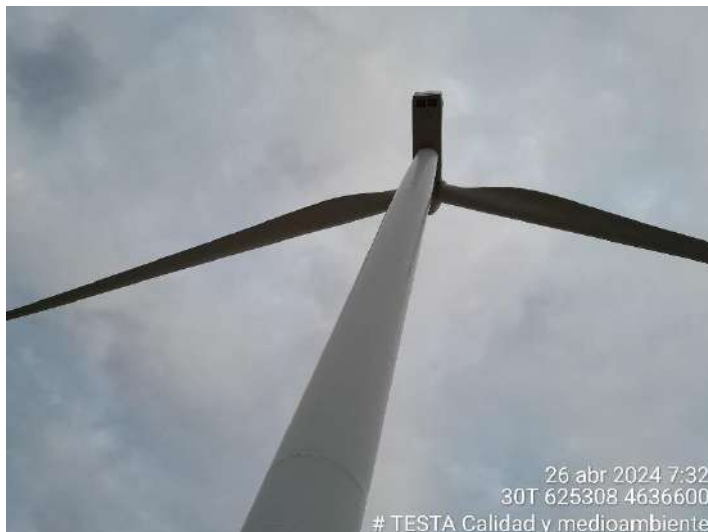
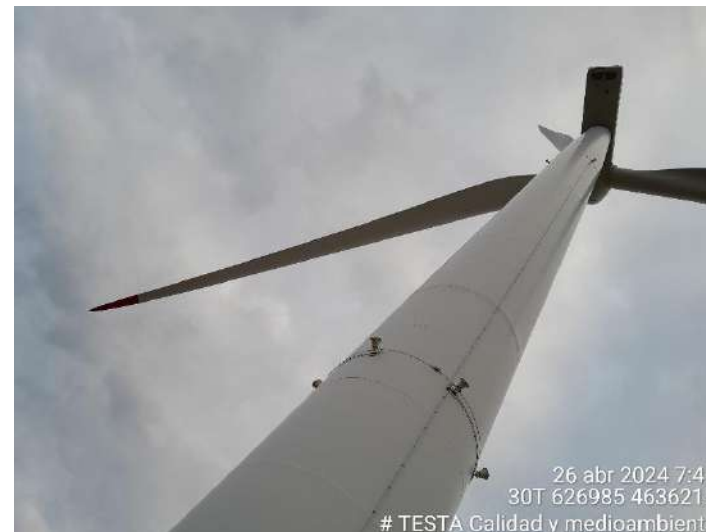
Fotos 5 y 6: Barquillas de los aerogeneradores sin derrames de aceite

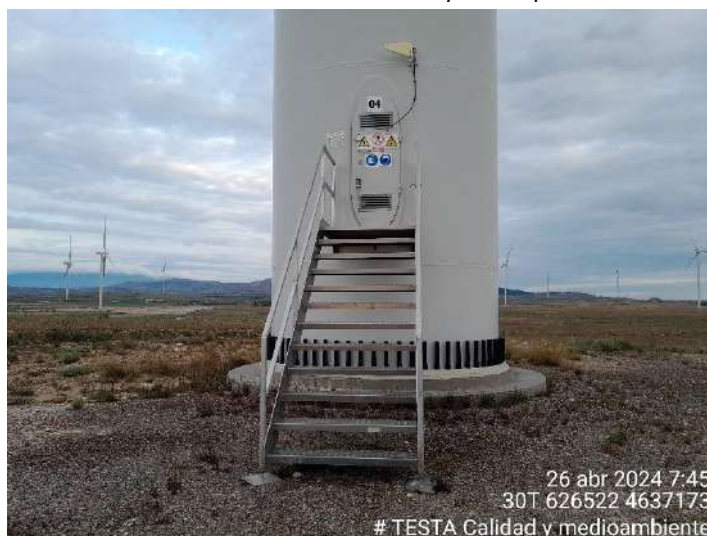
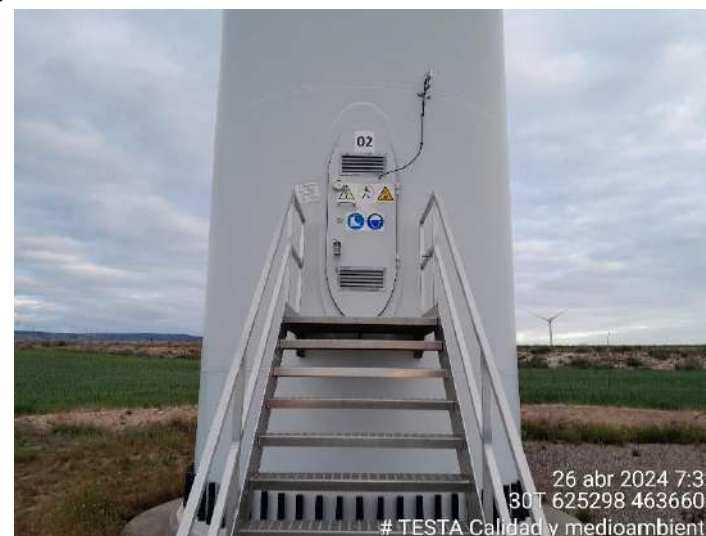
Fotos 7 y 8: Señalización de las torres de los aerogeneradores.

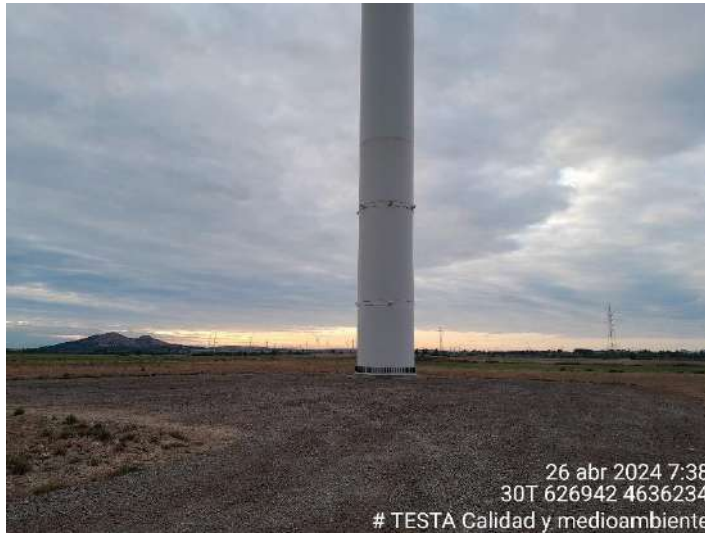
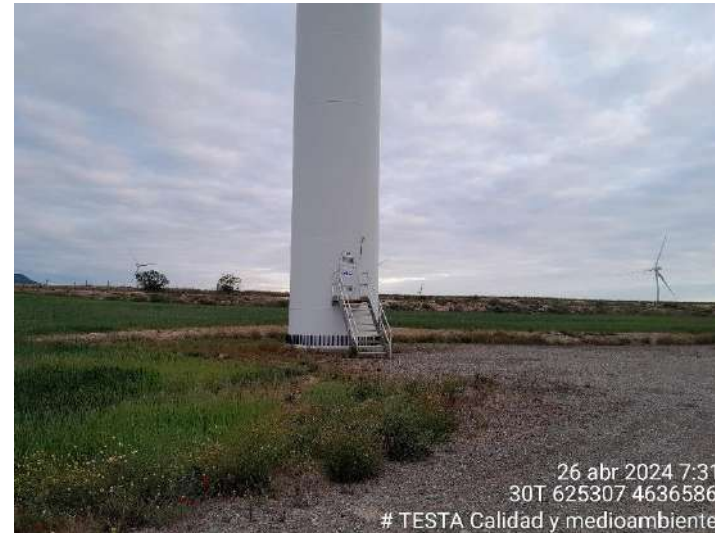
Fotos 9 y 10: Plataformas de los aerogeneradores.
