Parque Eólico "LAS HERRERÍAS"

VIGILANCIA AMBIENTAL EN FASE DE EXPLOTACIÓN

NOMBRE DE LA INSTALACIÓN	PARQUE EÓLICO "LAS HERRERÍAS"
PROVINCIA UBICACIÓN INSTALACIÓN	ZARAGOZA
NOMBRE DEL TITULAR	EDP RENOVABLES ESPAÑA, S.L.U.
CIF DEL TITULAR	B91115196
NOMBRE DE LA EMPRESA VIGILANCIA	CIMA DESARROLLO Y MEDIO AMBIENTE, SLU
INFORME DE FASE DE	EXPLOTACIÓN
PERIODICIDAD DEL INFORME SEGÚN DIA	CUATRIMESTRAL
AÑO DE SEGUIMIENTO	AÑO 2
Nº DE INFORME Y AÑO DE SEGUIMIENTO	INFORME Nº2 DEL AÑO 2
PERIODO QUE RECOGE EL INFORME	MAYO 2023 – AGOSTO 2023

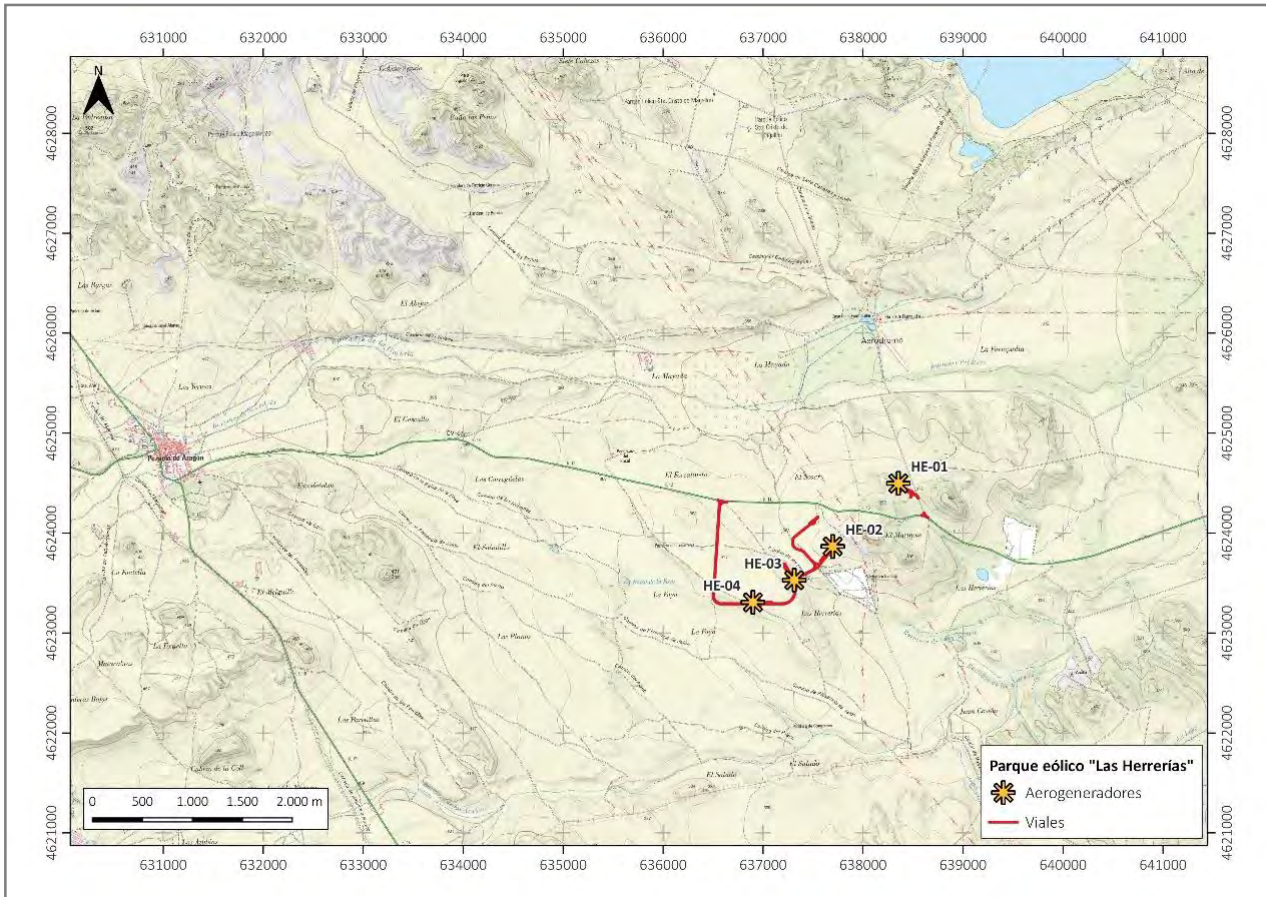
El parque eólico “Las Herrerías” se ubica en los municipios de Pozuelo de Aragón y Pedrola (provincia de Zaragoza), aproximadamente en el punto kilométrico 11 de la carretera CV-620 que une ambas poblaciones (Ilustración 1; Anexo I. Cartografía).

Ilustración 1. Localización del parque eólico “Las Herrerías” sobre mapa topográfico.

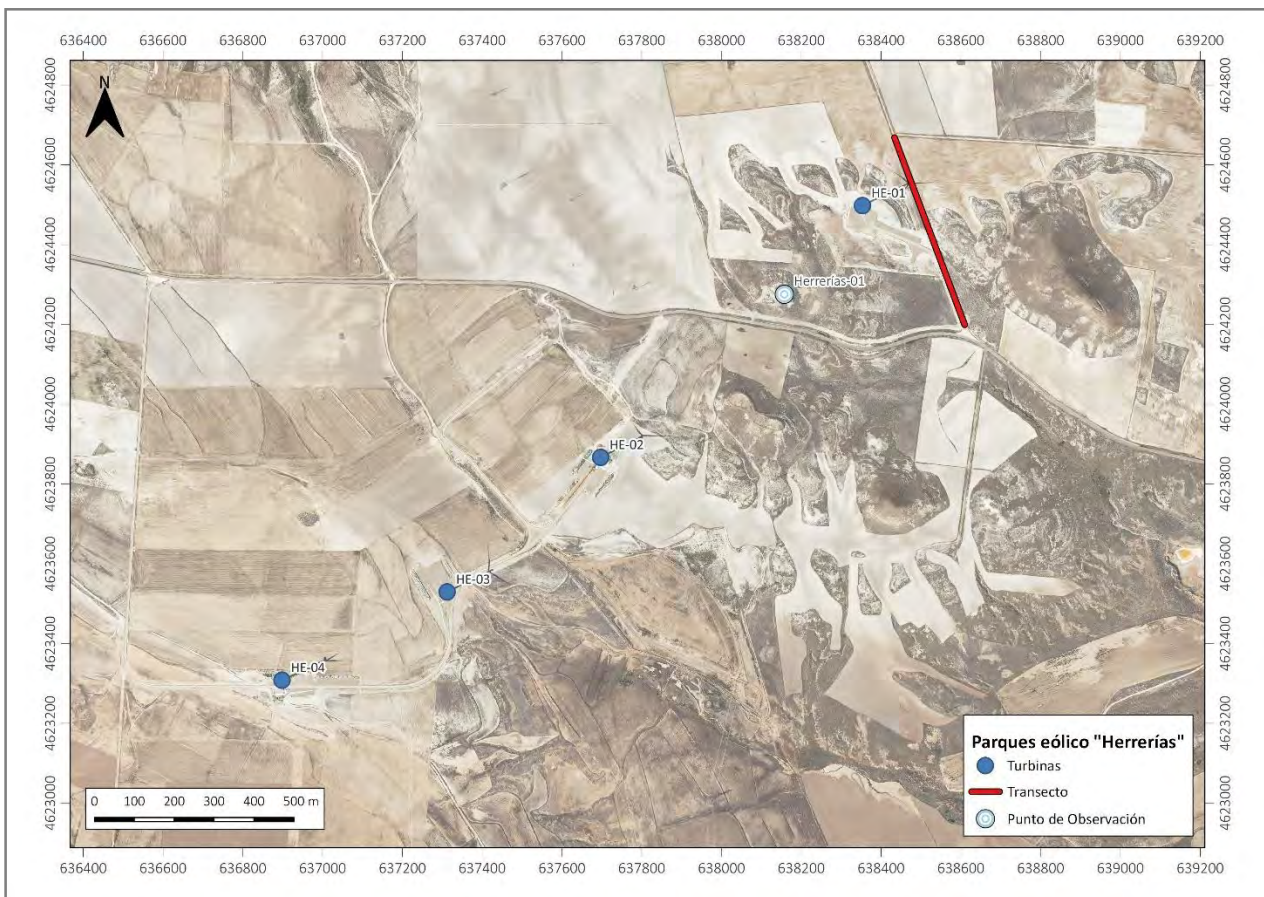
Ilustración 2. Localización del punto de observación y del transecto de censo de paseriformes en el parque eólico “Las Herrerías” sobre mapa topográfico.

Para conocer la tasa de actividad de estas especies se seleccionó un punto desde donde era posible observar toda la infraestructura (ETRS89 30N, UTMx: 638.157 – UTM y: 4.634.276; Ilustración 2) en el que se permaneció por espacio de 30 minutos, anotándose la fecha, la hora de inicio y finalización del muestreo y diversas variables meteorológicas como porcentaje de nubes y dirección y velocidad del viento.

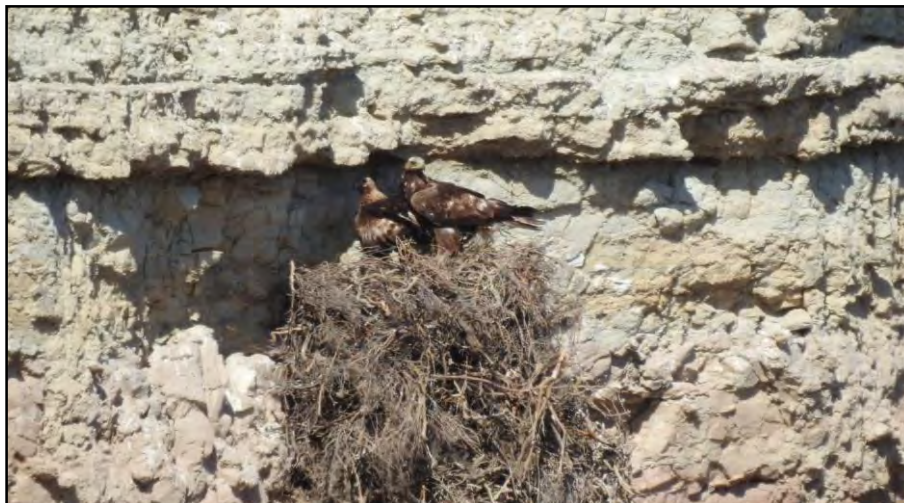
Para otras especies existen indicios de nidificación, pero no se tiene la certeza de que finalmente hayan criado o, que al menos, la hayan finalizado con éxito. Es el caso del cernícalo primilla y el águila real. Para esta última, se tiene avistamientos de la pareja en las inmediaciones del nido, pero no se ha podido observar un posible pollo sobre la plataforma. Quizás la reproducción no se inició o no tuvo éxito.

Fotografía 1. Pareja de águilas reales sobre el nido próximo a la infraestructura.

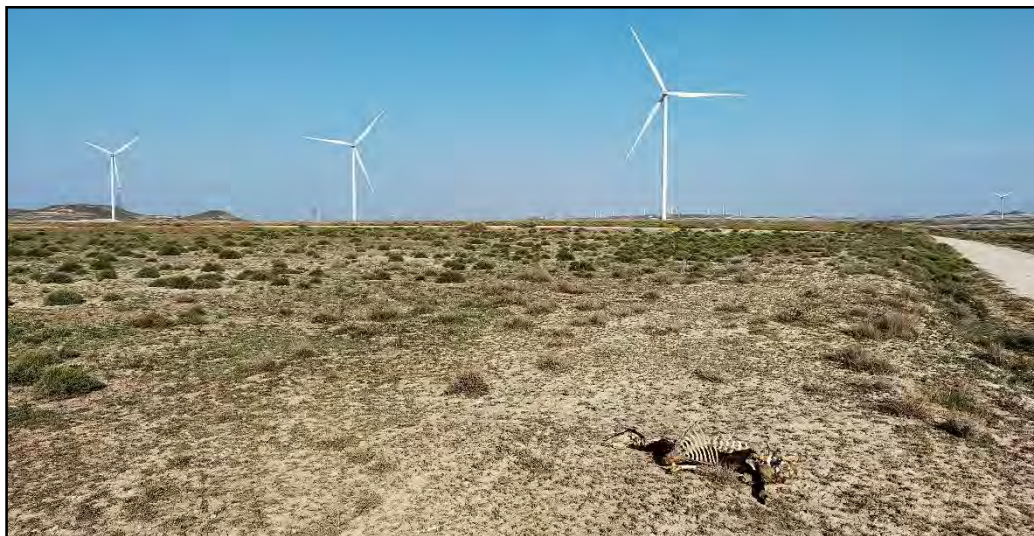
Fotografía 2. Restos de oveja en las proximidades del parque eólico “Las Herrerías” (17/07/2023)

Durante este cuatrimestre se han localizado diversas reses muertas abandonadas por ganaderos. Concretamente en el corral de “La Foya” se detectaron despojos de dos ovejas, aunque en el momento del hallazgo únicamente permanecían restos óseos.

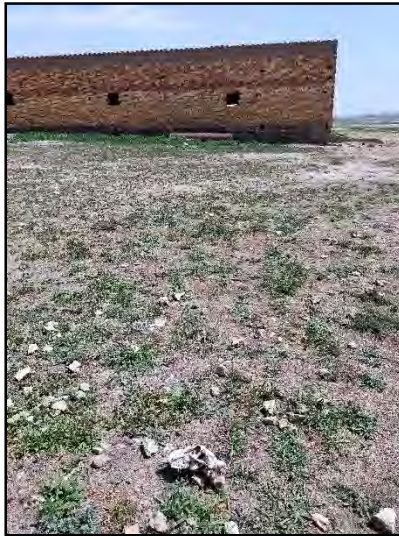
Fotografía 3. Cráneo de oveja (base de la fotografía) cerca del “Corral de la Foya” (17/07/2023)

En este muestreo se observó que, en muchos casos, las parideras de ganaderos particulares suelen estar abandonadas y, en ocasiones, derruidas, por lo que no son utilizadas. Las que permanecen operativas suelen estarlo en periodos cortos y muy concretos del año. Es el caso del corral de “La Foya” que es el único de la zona que muestra actividad y abandono de reses.

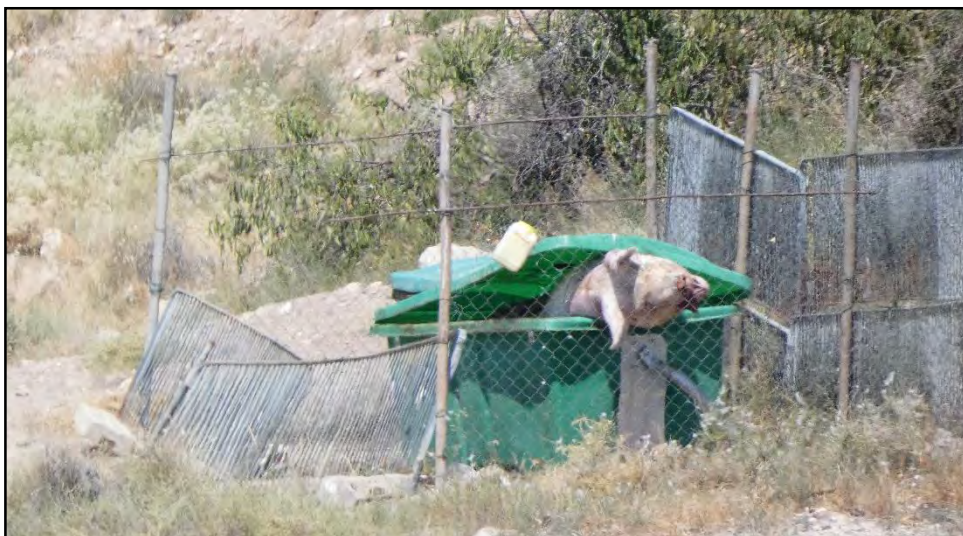
Fotografía 4. Contenedor situado en el exterior de la granja porcina con acceso a las necrófagas

Se ha valorado otros dos puntos conflictivos como son un recinto de reses bravas y una granja porcina. Esta última tiene dos contenedores para los animales muertos en un espacio cerrado, pero fuera del recinto industrial. En este punto se ha observado en alguna ocasión el contenedor mal cerrado por el acúmulo de cerdos y numerosas plumas que confirman que los buitres se alimentan de esos restos.

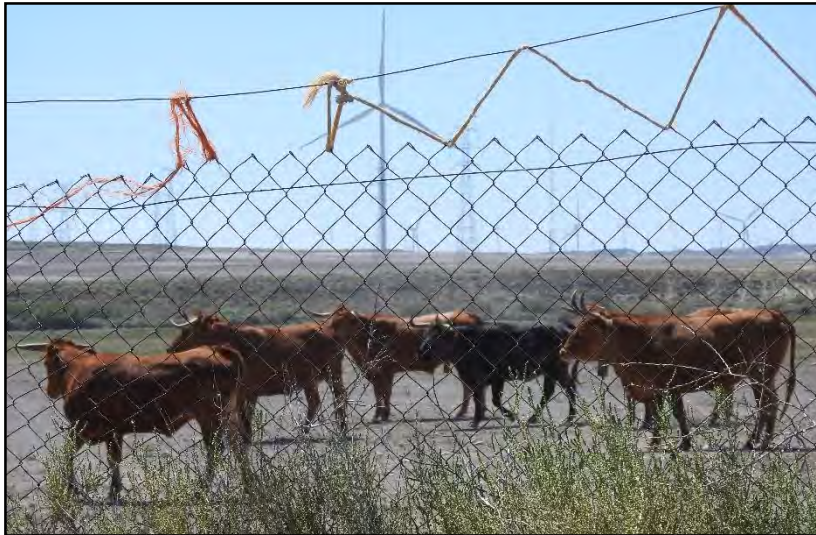
Otro punto que puede suponer un lugar de atracción para aves carroñeras lo constituye un recinto dedicado al engorde de reses bravas. Se localiza a unos 1.600 metros al norte de la turbina HE01, en una partida conocida como “La Mayada” y próxima a la “Casa de la Fuempudia”. No se aprecian contenedores desde el exterior, por lo que no se conoce el tratamiento que se hace de las posibles reses muertas. En cualquier caso, la presencia de las reses al aire libre puede suponer una atracción para las aves.

Fotografía 5. Recinto vallado con reses bravas.

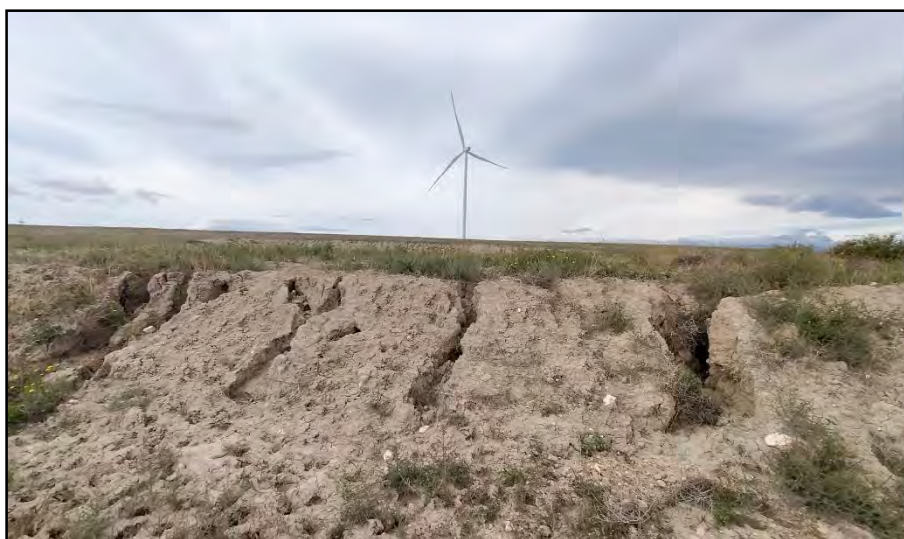
Fotografía 6. Regueros próximos a la turbina HE03 (18/09/2023).

Los taludes originados en el parque eólico son de escasa consideración (de baja altura y poca pendiente), de manera que no se producen procesos erosivos de importancia. Se trata, por lo general, de pequeños regueros en desmontes y terraplenes. Señalar, no obstante, que durante la redacción del presente informe se han producido igualmente fuertes precipitaciones a principios de septiembre, incrementando la aparición de nuevos regueros, como es el caso del aerogenerador HE03 y HE04 (Fotografía 6).

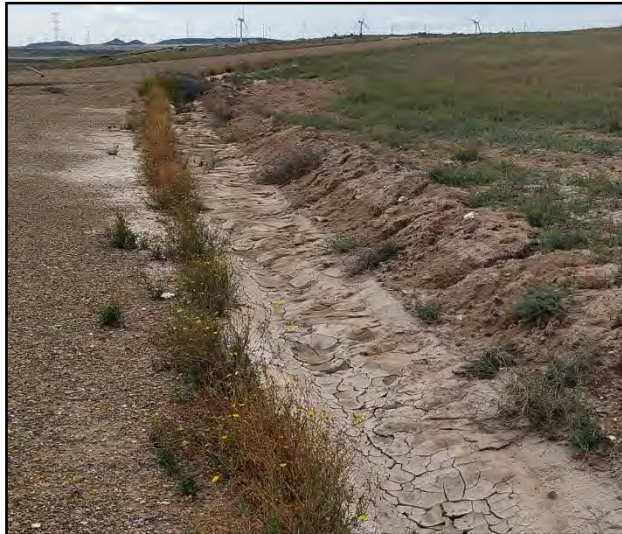
Fotografía 7. Cierta colmatación por sedimentos de las cunetas.

Otra consecuencia ha sido que los sedimentos y la vegetación arrastrados han acabado en las cunetas provocando su colmatación parcial (Fotografía 7).

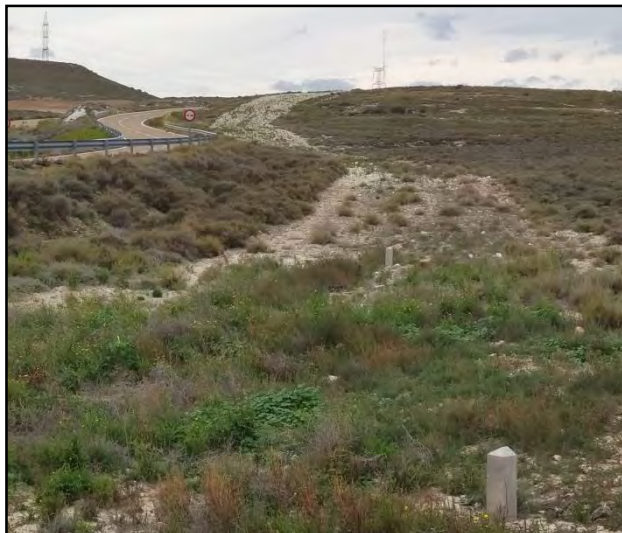
Fotografía 8. Estado de la vegetación en la zona de media tensión hacia la turbina HE01.

El aerogenerador HE-01 presenta varios taludes, tanto correspondientes a los viales de acceso como a las plataformas que presentan una adecuada cobertura vegetal. También presenta buen desarrollo la zanja donde queda soterrada la línea de media tensión, con vegetación procedente tanto de la restauración paisajística como natural (Fotografía 8).

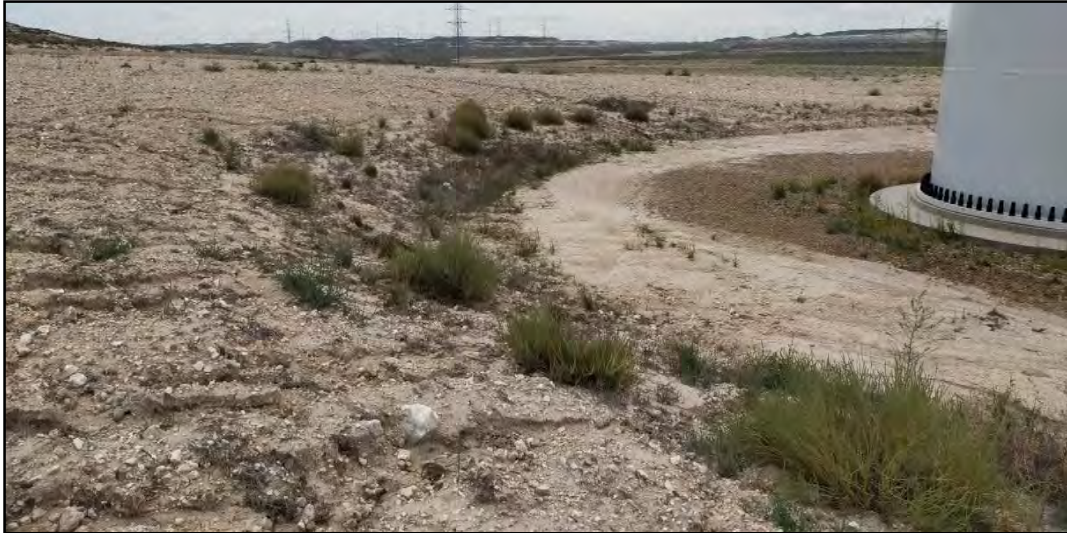
Fotografía 9. Pequeño talud con vegetación a los pies de la turbina HE02

El aerogenerador HE02 presenta un único desmonte de escasa altura (menos de 1 metro), en el que se han plantado algunas especies arbustivas que han prosperado. También la vegetación prospera adecuadamente (Fotografía 9).

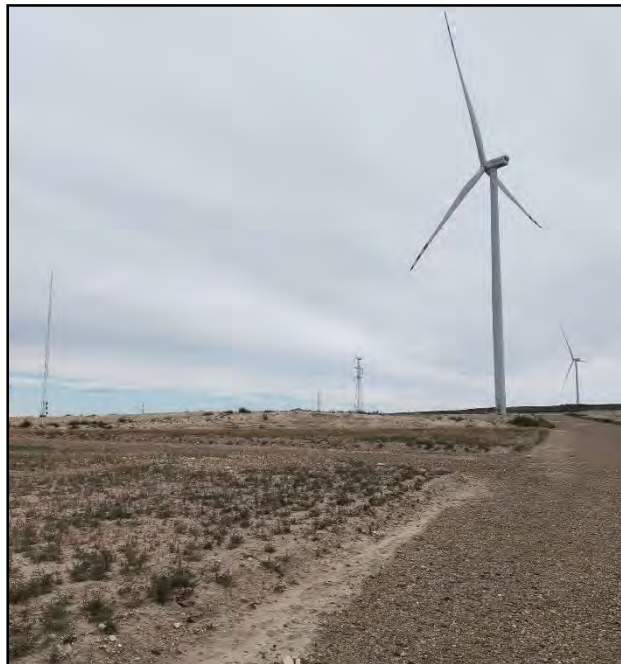
Fotografía 10. Pequeña isleta con revegetación adecuada

Entre los aerogeneradores HE02 y HE03, existe una pequeña isleta formada por un desvío hacia la torre meteorológica. En ella la revegetación se desarrolla satisfactoriamente (Fotografía 10).

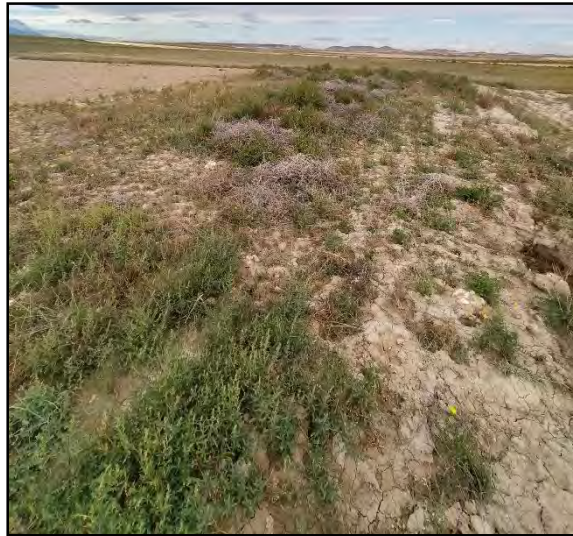
Fotografía 11. Zona revegetada con colonización importante de especies autóctonas.

Por otro lado, en el informe anterior, se informó que, al sur del aerogenerador, existía una zona con una elevada proporción de marras tras la restauración paisajística. El éxito sigue siendo muy bajo, pero con las últimas lluvias ha crecido mucha vegetación que ha empezado a colonizar el sustrato, con abundancia principalmente de especies como *Salsola* sp (Fotografía 11).

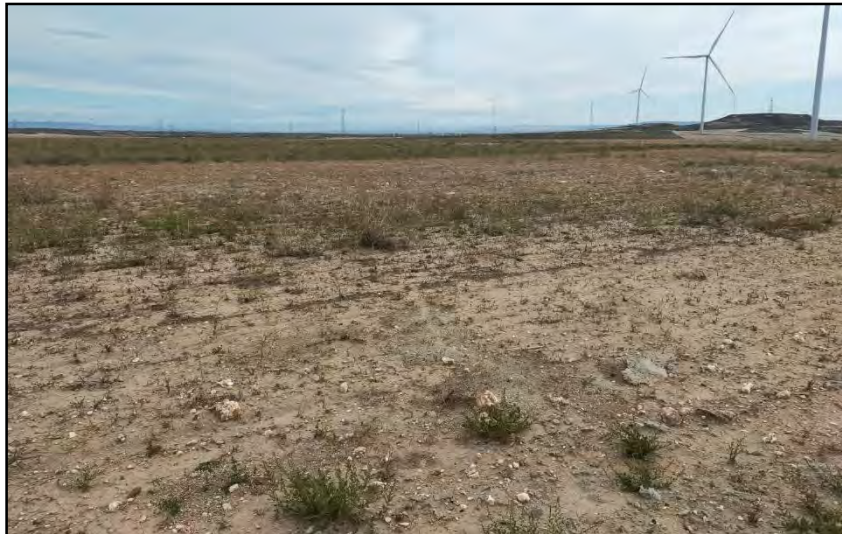
Fotografía 12. Zona revegetada cerca de la turbina HE04

En el aerogenerador HE04 existen dos pequeños taludes ubicados al sur y sureste de la turbina respectivamente. Este último presenta una baja cobertura herbácea debido a la verticalidad del terreno. En lo que respecta a zanjas y zonas próximas a la plataforma el desarrollo de la vegetación es adecuado, aunque el paso del ganado retrasa su crecimiento considerablemente (Fotografía 12).

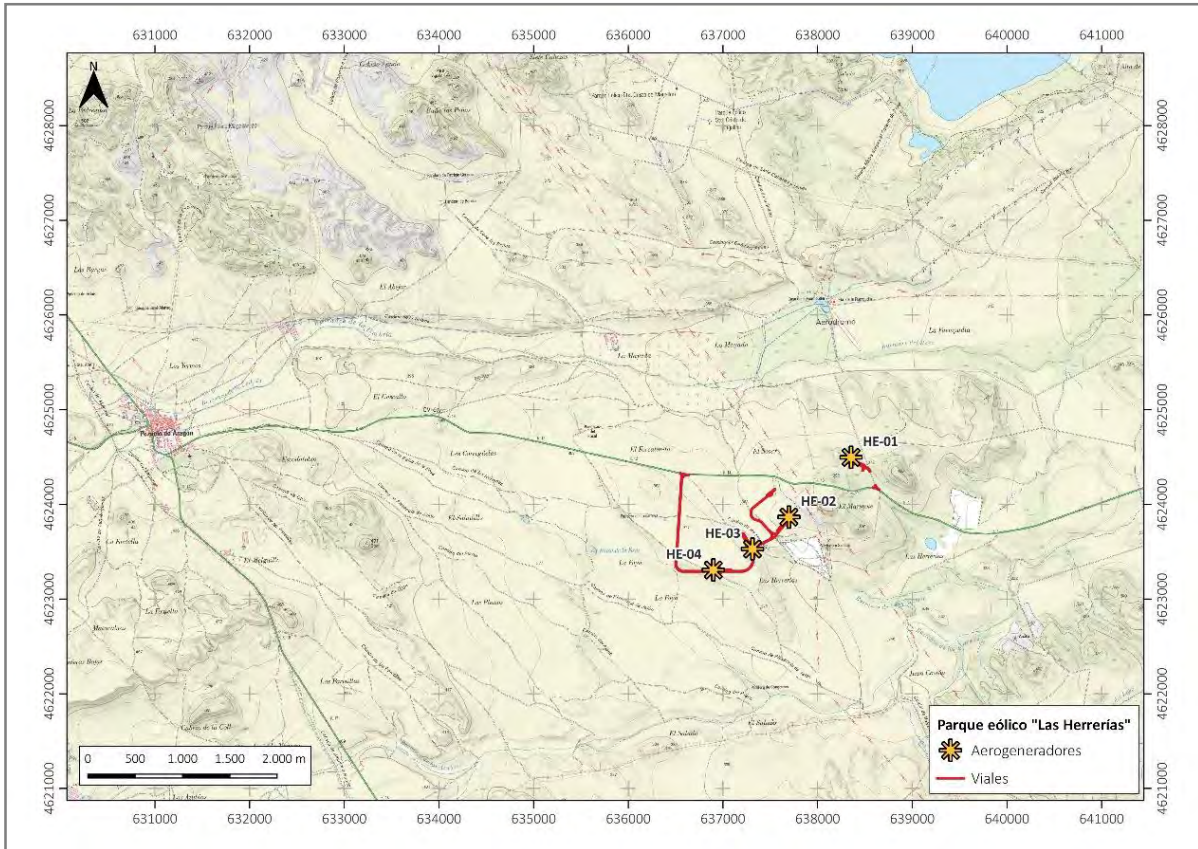
El parque eólico “Las Herrerías” se ubica en los municipios de Pozuelo de Aragón y Pedrola (provincia de Zaragoza), aproximadamente en el punto kilométrico 11 de la carretera CV-620 que une ambas poblaciones (Ilustración 1; Anexo I. Cartografía).

Ilustración 1. Localización del parque eólico “Las Herrerías” sobre mapa topográfico.

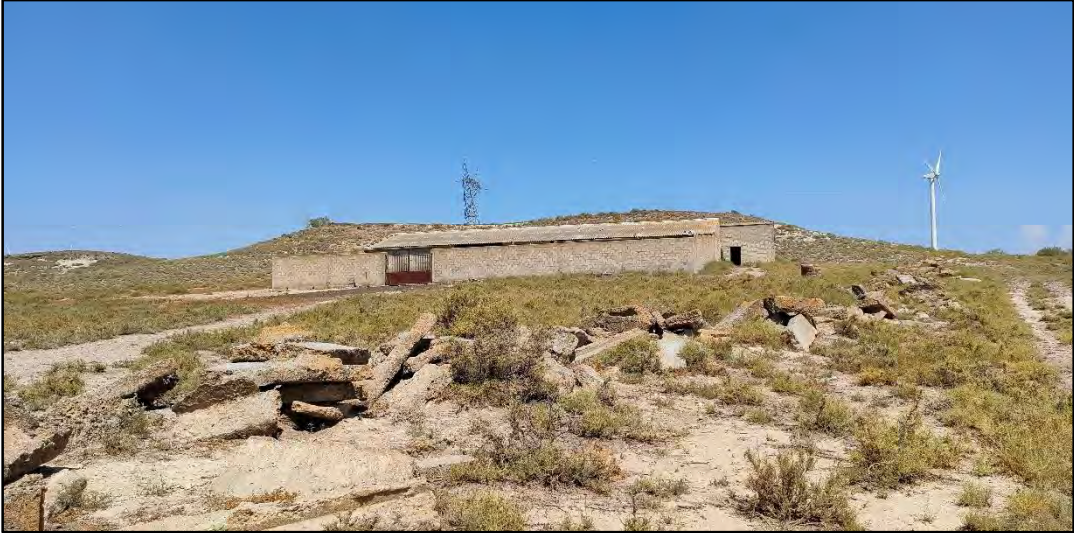
Turbina más próxima: HE01		Distancia a turbina: 1.650 m.

Código: RU-HE-01	UTMx: 638.148	UTMy: 4.626.134
<p>Ermita de la Fuenpudia y alrededores. Se trata de un conjunto de edificaciones rurales que originariamente pudieron estar habitadas, pero que en la actualidad parecen abandonadas. Existe un corral de grandes dimensiones que es la única estructura que parece albergar cierto uso, probablemente ganado ovino de manera temporal.</p> <p>Está próximo al parque eólico “Atalaya” (a unos 600 m) por lo que el ruido captado tiene, al menos, un componente sinérgico con este.</p>

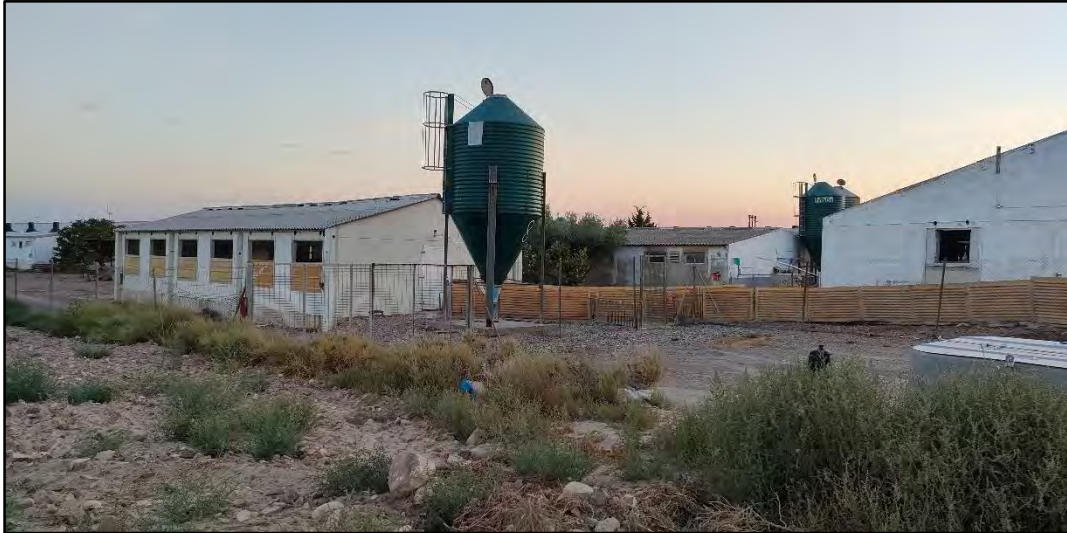
Turbina más próxima: HE02	Distancia a turbina: 2.600 m.
---------------------------	-------------------------------

Complejo industrial de gran superficie destinada al engorde de cerdos. Se ha observado diverso personal en su interior realizando labores de mantenimiento y cuidado de los animales. Señalar que, al menos, parte de las necesidades eléctricas se sustentan con un generador eléctrico que está encendido todo el día y que supone el principal foco emisor. También dispone de un cañón de aire comprimido que se dispara cada 3-4 minutos en horario diurno para ahuyentar a las aves.

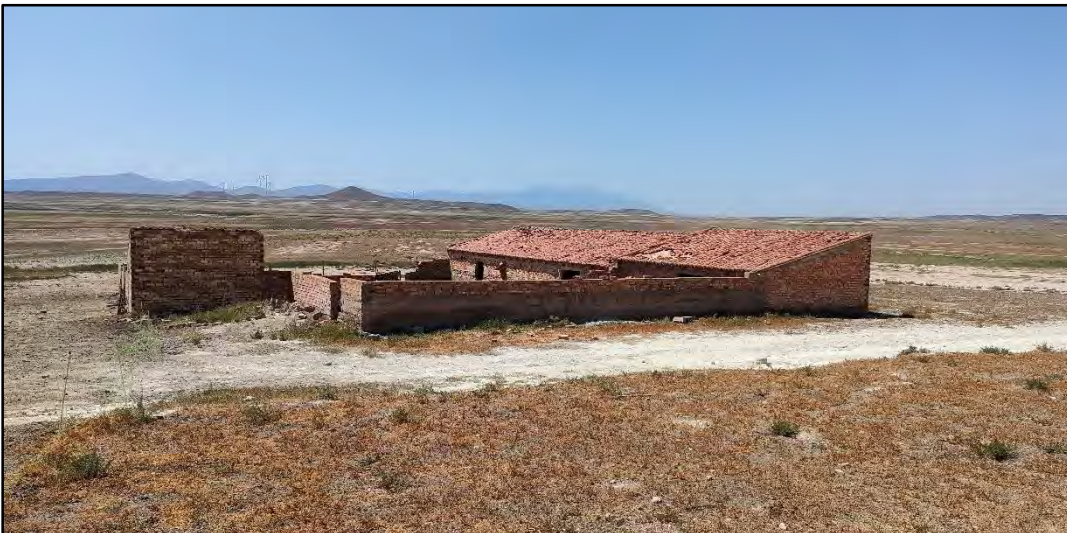
Turbina más próxima: HE04	Distancia a turbina: 1.500 m.
---------------------------	-------------------------------

Corral de "La Foya". Ubicado al noroeste del parque eólico se trata de un corral con uso bastante continuado, donde se encierra a las ovejas en ciertos momentos del año, probablemente también durante la época de partos. En el momento de la medición no había ganado en su interior, pero sí un cerramiento eléctrico en el exterior.
