Parque Eólico "LAS HERRERÍAS"

VIGILANCIA AMBIENTAL EN FASE DE EXPLOTACIÓN

NOMBRE DE LA INSTALACIÓN	PARQUE EÓLICO "LAS HERRERÍAS"
PROVINCIA UBICACIÓN INSTALACIÓN	ZARAGOZA
NOMBRE DEL TITULAR	EDP RENOVABLES ESPAÑA, S.L.U.
CIF DEL TITULAR	B91115196
NOMBRE DE LA EMPRESA VIGILANCIA	CIMA DESARROLLO Y MEDIO AMBIENTE, SLU
INFORME DE FASE DE	EXPLOTACIÓN
PERIODICIDAD DEL INFORME SEGÚN DIA	CUATRIMESTRAL
AÑO DE SEGUIMIENTO	AÑO 2
Nº DE INFORME Y AÑO DE SEGUIMIENTO	INFORME Nº3 DEL AÑO 2
PERIODO QUE RECOGE EL INFORME	SEPTIEMBRE 2023 – DICIEMBRE 2023

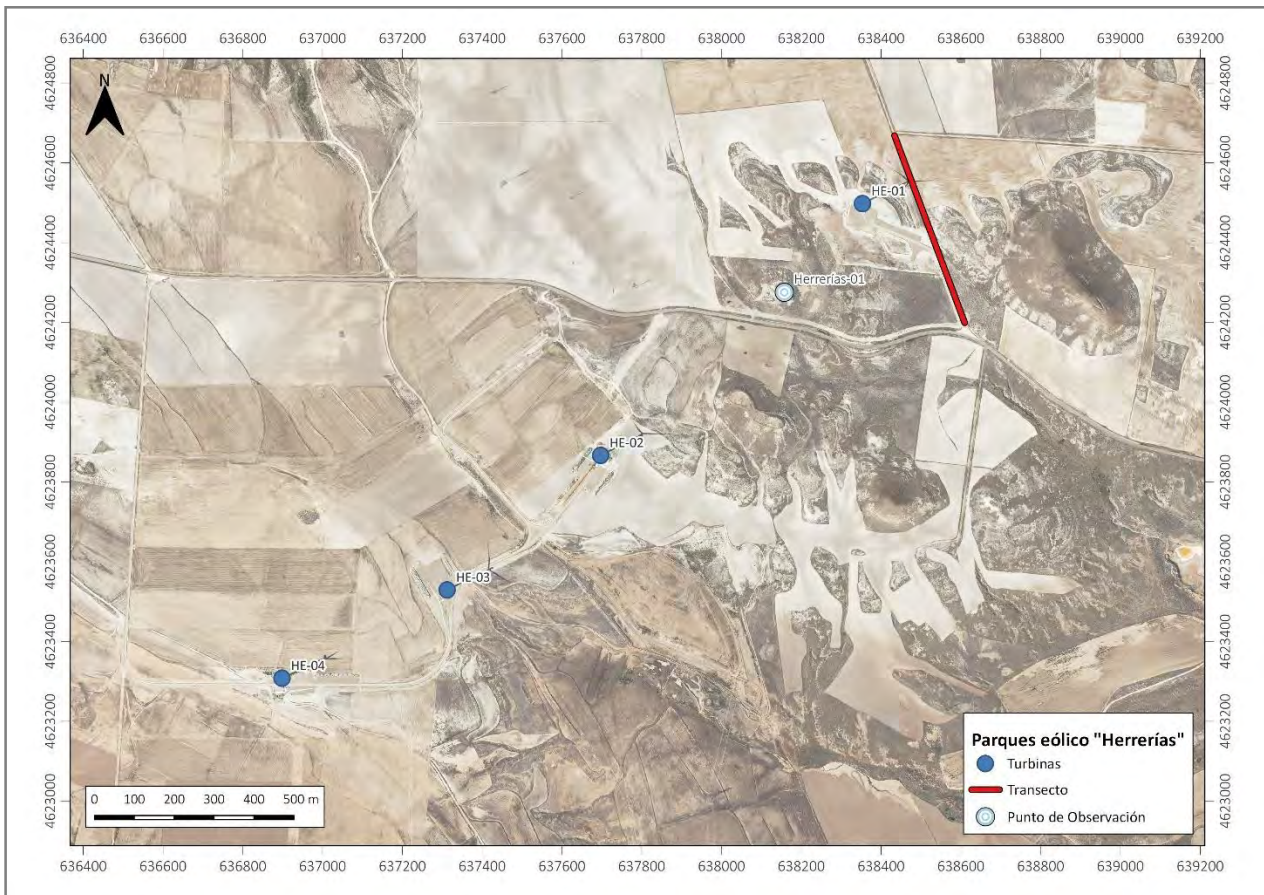
Ilustración 2. Localización del punto de observación y del transecto de censo de passeriformes en el parque eólico “Las Herrerías” sobre mapa topográfico.

Para conocer la tasa de actividad de estas especies se seleccionó un punto desde donde era posible observar toda la infraestructura (ETRS89 30N, UTMx: 638.157 – UTM y: 4.634.276; Ilustración 2) en el que se permaneció por espacio de 30 minutos, anotándose la fecha, la hora de inicio y finalización del muestreo y diversas variables meteorológicas como porcentaje de nubes y dirección y velocidad del viento.

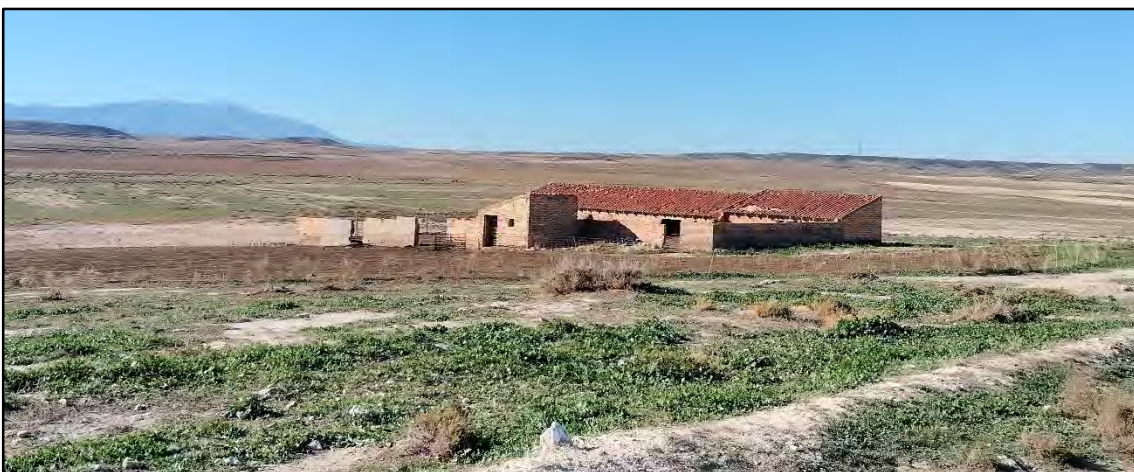
En el corral de la Foya no se volvieron a detectar nuevos restos, sugiriendo que la presencia de ganado ovino es temporal (probablemente en verano).

Fotografía 1. Vista general del corral de “La Foya”

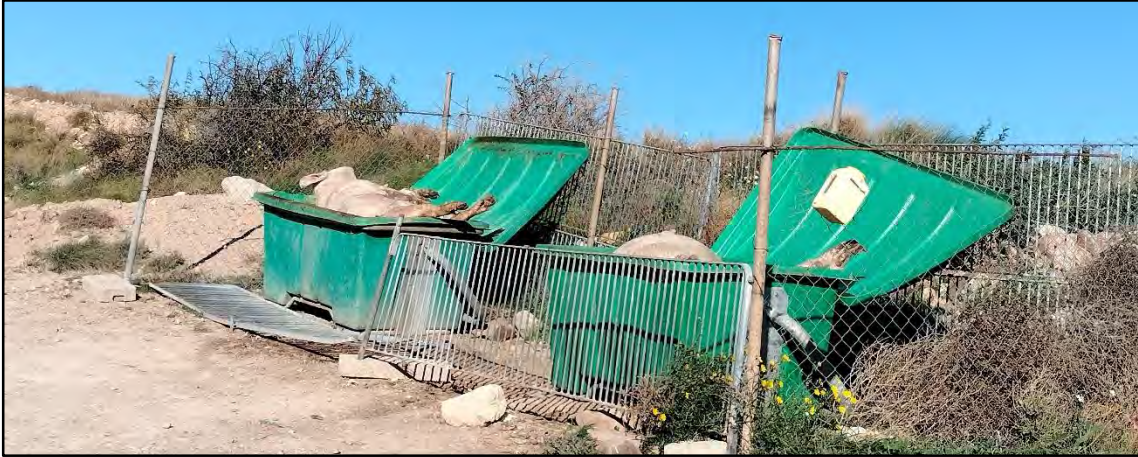
Se considera que el principal foco de atracción lo constituye una granja de cerdos situada en las cercanías (ETRS89 UTMx. 635.818; UTM_y: 4.625.728) cuyas bajas son abandonadas en contenedores fácilmente accesibles a las aves. Debido a la constante actividad de esta granja, a la regularidad del aporte y a la accesibilidad del alimento, los buitres deben acudir a este punto frecuentemente. De hecho, tanto en verano como en invierno, se han localizado restos de su presencia junto a los contenedores.

Fotografía 2. Contenedores de una granja de cerdos con ejemplares muertos en su interior (noviembre 2023)

Como plan de acción para reducir la mortalidad de aves carroñeras en las proximidades del parque eólico se ha notificado esta incidencia a los agentes de protección de la naturaleza.

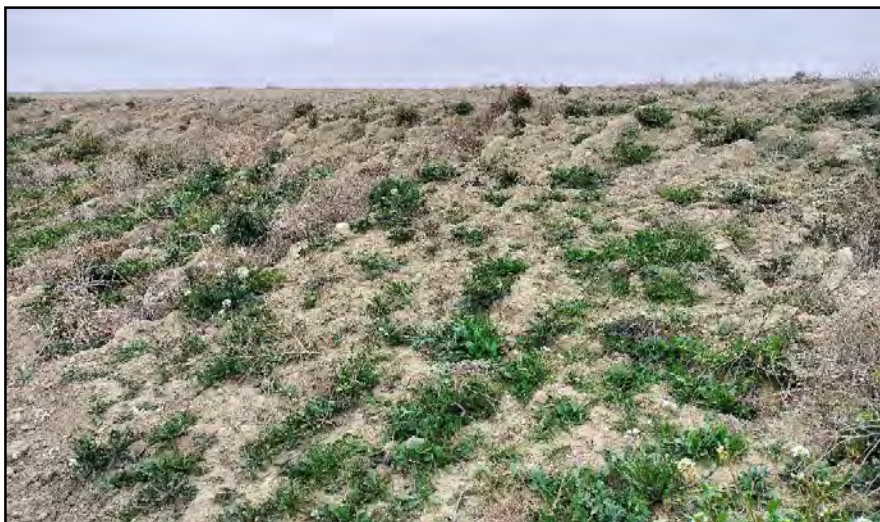
Los taludes originados en el parque eólico son de escasa consideración (de baja altura y poca pendiente), de manera que no se producen procesos erosivos de importancia. Se trata, por lo general, de pequeños regueros en desmontes y terraplenes.

Tras las lluvias que tuvieron lugar en septiembre, la vegetación herbácea está empezando a colonizar nuevamente zonas erosionadas o agostadas, reteniendo el suelo (Fotografía 3).

Fotografía 3. Regueros originados por erosión por escorrentía junto a la turbina HE03 y recolonizados por vegetación natural (30/11/2023).

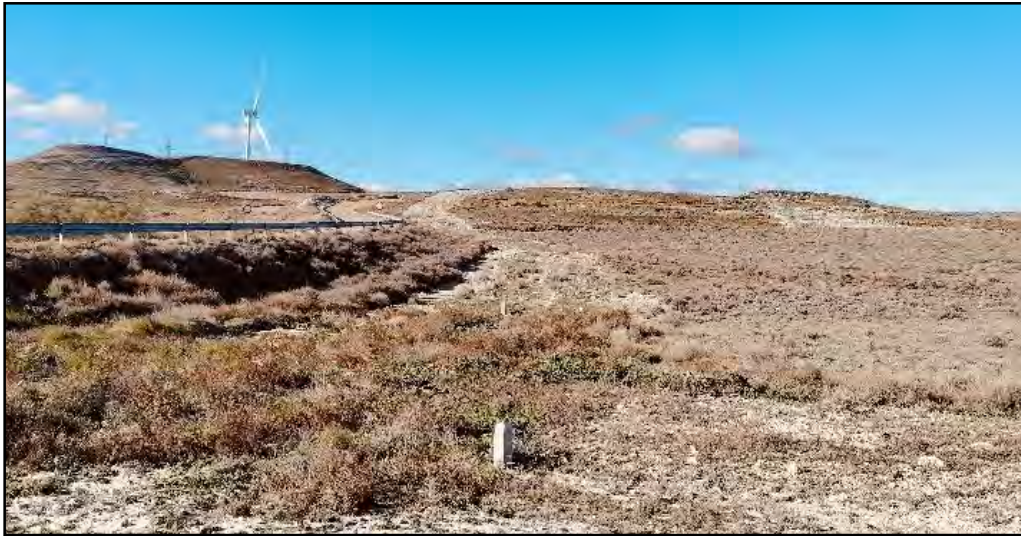
El aerogenerador HE-01 presenta varios taludes, tanto correspondientes a los viales de acceso como a las plataformas, que presentan una adecuada cobertura vegetal. También presenta buen desarrollo la zanja donde queda soterrada la línea de media tensión, con vegetación procedente tanto de la restauración paisajística como natural (Fotografía 4).

Fotografía 4. Estado de la vegetación en la zona de media tensión hacia la turbina HE01.

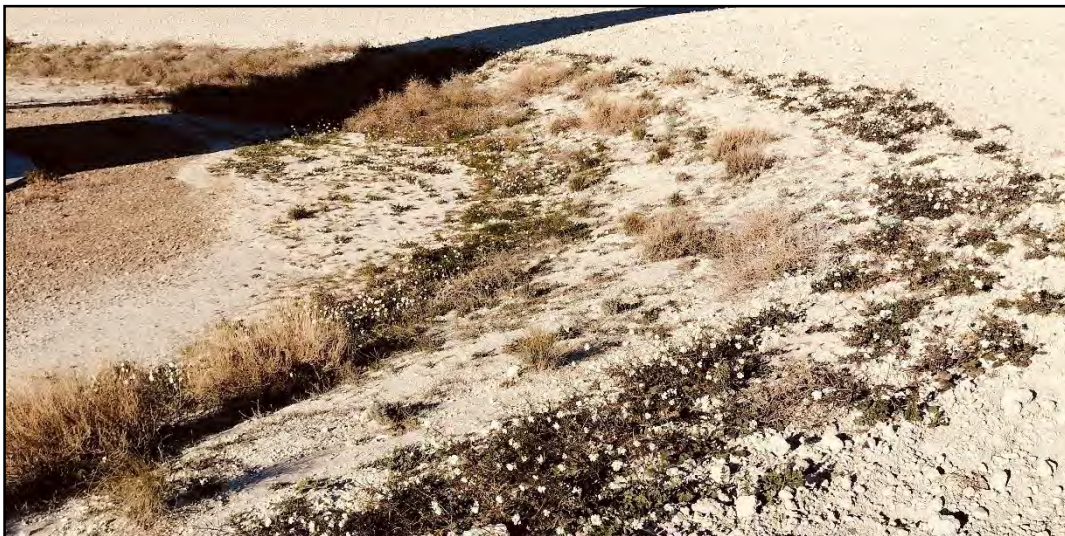
El aerogenerador HE02 presenta un único desmante de escasa altura (menos de 1 metro), en el que se han plantado algunas especies arbustivas que han prosperado. También la vegetación prospera adecuadamente (Fotografía 5).

Fotografía 5. Pequeño talud con vegetación a los pies de la turbina HE02

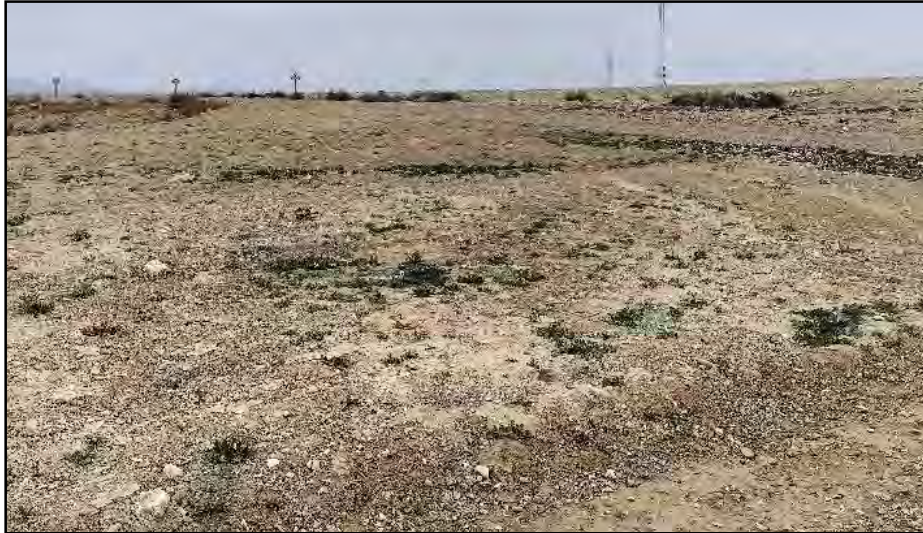
Entre los aerogeneradores HE02 y HE03, existe una pequeña isleta formada por un desvío hacia la torre meteorológica. En ella la revegetación se desarrollaba satisfactoriamente, pero el paso recurrente del ganado ovino está malogrando la siembra (Fotografía 6).

Fotografía 6. Pequeña isleta con escasa vegetación herbácea

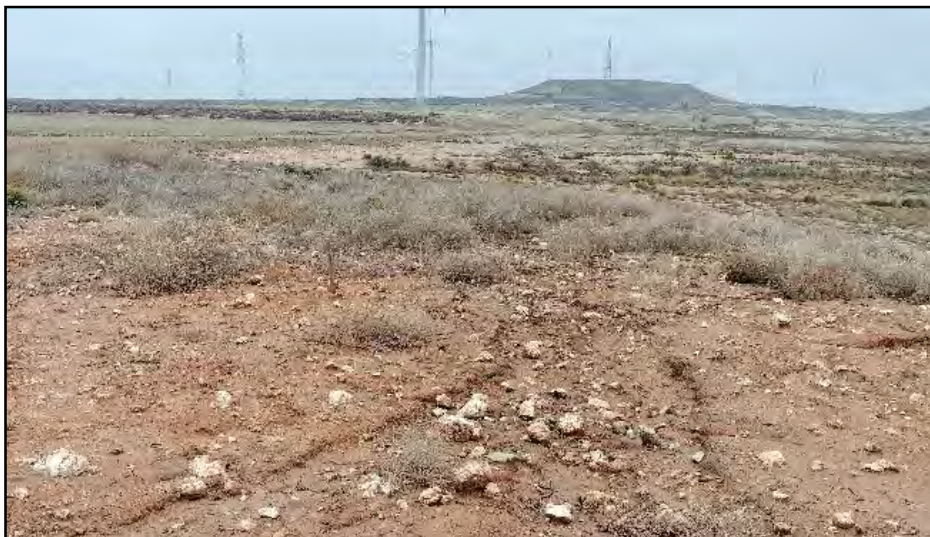
Por otro lado, en el informe anterior, se informó que, al sur del aerogenerador, existía una zona con una elevada proporción de marras tras la restauración paisajística. El éxito sigue siendo muy bajo, pero con las últimas lluvias ha crecido mucha vegetación que ha empezado a colonizar el sustrato, con abundancia principalmente de especies como *Salsola* sp (Fotografía 7).

Fotografía 7. Zona revegetada con colonización importante de especies autóctonas.

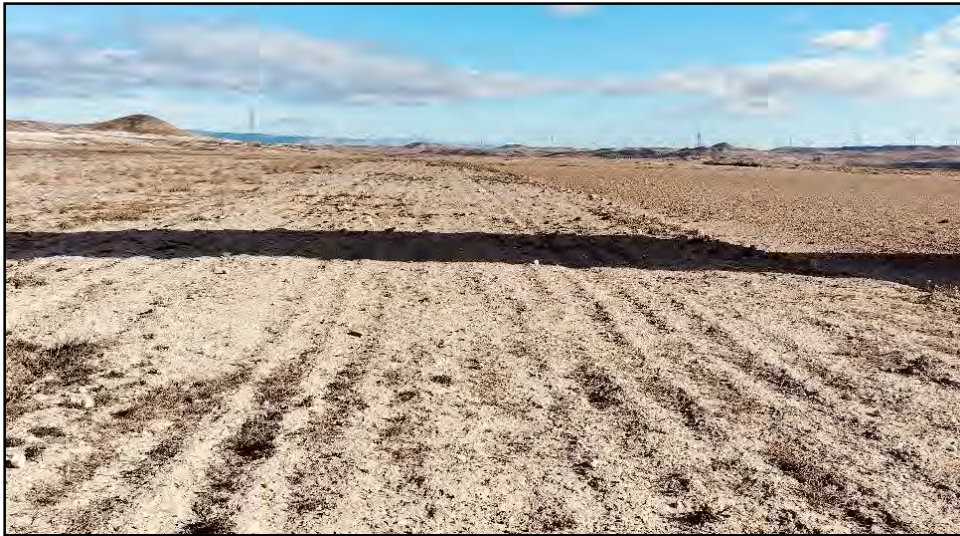
En el aerogenerador HE04 existen dos pequeños taludes ubicados al sur y sureste de la turbina respectivamente. Este último presenta una baja cobertura herbácea debido a la verticalidad del terreno. En lo que respecta a zanjas y zonas próximas a la plataforma, el desarrollo de la vegetación ha quedado muy malogrado, debido al paso del ganado lanar, que retrasa su crecimiento considerablemente y en algunas zonas ha eliminado totalmente esta siembra (Fotografía 8).

Fotografía 8. Zona revegetada cerca de la turbina HE04 prácticamente consumida por ovejas
