INFORME CUATRIMESTRAL FASE EXPLOTACIÓN 3º INFORME - 4º AÑO

VIGILANCIA AMBIENTAL PE MONLORA III

| Nombre de la instalación: | PE Monlora III |
| Nº de informe y año de seguimiento: | INFORME nº3 del AÑO 4 |

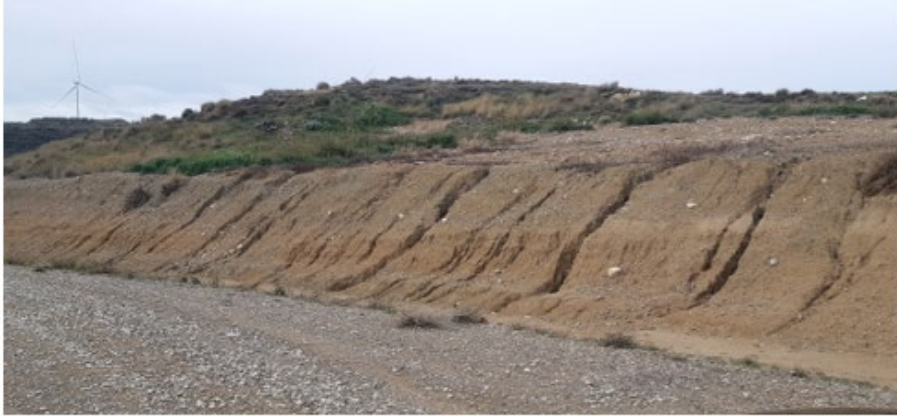
En el parque eólico Monlora 3, hasta cuatro puntos afectados por erosión han superado la categoría 3 en la Escala de DeBelle: el talud de desmonte del vial de acceso principal al parque, y al aerogenerador ML3.04, formados por materiales margosos, al igual que el talud de la plataforma de ML3.11; y el talud de terraplén del aerogenerador ML3.09, donde se han observado regueros bastante profundos, próximos a la cimentación. Si la profundidad y extensión de estos regueros aumenta, podría afectar a la estabilidad de la infraestructura, por lo que se insta a su reparación lo antes posible.

Erosión hídrica en materiales margo-lutíticos del talud de desmonte del vial de acceso al PE ML3.

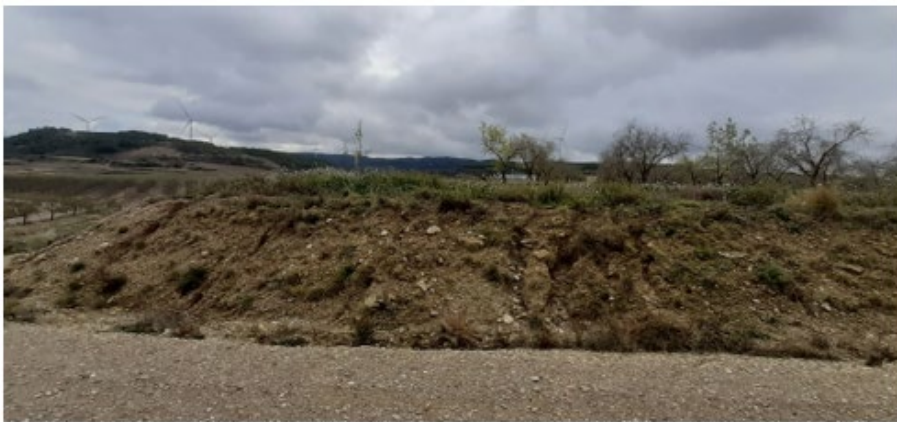
Erosión hídrica en materiales margosos del talud de desmonte del vial de acceso al aero ML3.04.

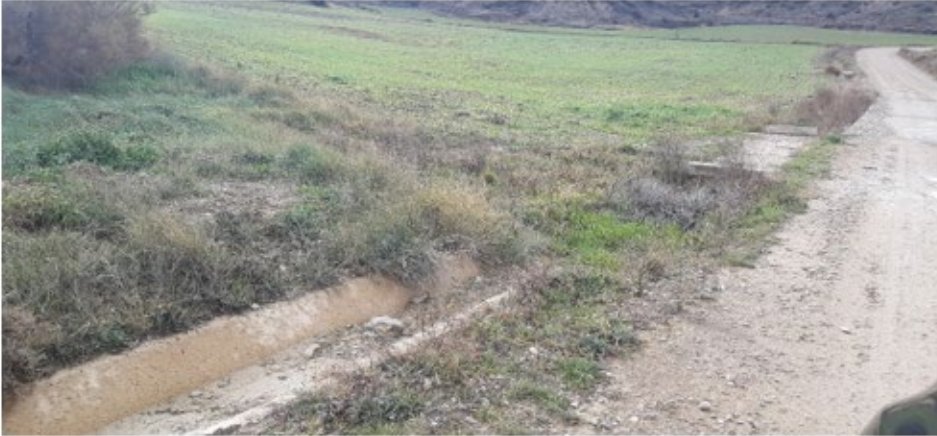
El parque eólico Monlora 3 es el más afectado por problemas de drenaje, ya que hay bastantes ODTs afectadas por vegetación arbustiva, lo cual se debe al aumento de la vegetación y la sequedad del terreno, así como a las fuertes rachas de viento. Asimismo, otras infraestructuras se han visto afectadas por sedimentos, ya que están situadas muy próximas a zonas de elevada pendiente, por lo que, los materiales que se disgregan de los taludes de este parque, se encauzan a zonas de menor cota, como las ODTs y cunetas situadas en la base de dichos taludes. Se recomienda encarecidamente su limpieza.

Tubo de drenaje taponado por vegetación arbustiva y sedimentos en vial de acceso al PE ML3. Cuneta llena de sedimentos.

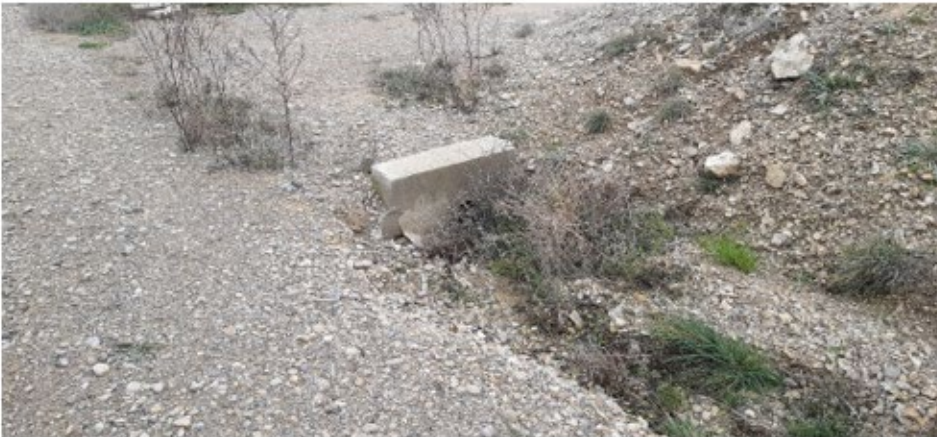
Tubo de drenaje taponado con vegetación arbustiva y sedimentos en vial de acceso al aereo ML3.04.

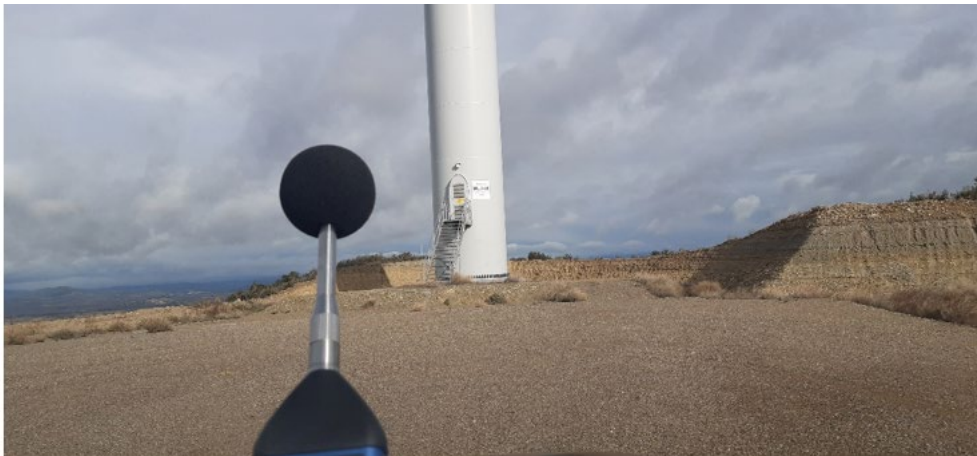
Medición acústica en ML3.08. Fuente: Elaboración propia
