# TESTA

<b>Nombre de la instalación:</b>	PE Y LAAT SAN AGUSTÍN
<b>Provincia/s ubicación de la instalación:</b>	ZARAGOZA Y TERUEL
<b>Nombre del titular:</b>	NATURGY RENOVABLES S.L.
<b>CIF del titular:</b>	B84160423
<b>Nombre de la empresa de vigilancia:</b>	TESTA CALIDAD Y MEDIOAMBIENTE S.L.
<b>Tipo de EIA:</b>	ORDINARIA
<b>Informe de FASE de:</b>	EXPLOTACIÓN
<b>Periodicidad del informe según DIA:</b>	CUATRIMESTRAL
<b>Año de seguimiento nº:</b>	AÑO 5
<b>Nº de informe y año de seguimiento:</b>	INFORME Nº1 DEL AÑO 5
<b>Período que recoge el informe:</b>	ENERO 2024-ABRIL 2024

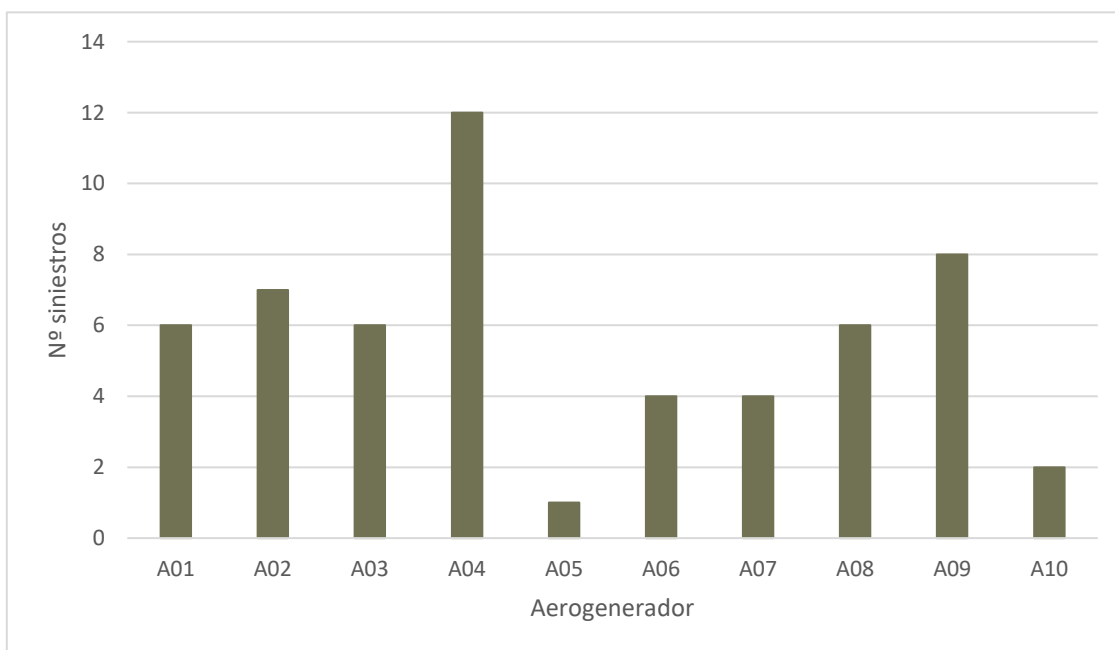
Figura 5. Distribución espacial de la siniestralidad.

Desde el inicio del PVA hasta la actualidad, se ha registrado algún siniestro en todos los aerogeneradores tal y como puede observarse en la Figura 5, donde se representa la distribución espacial de los mismos. El aerogenerador A04 es el que cuenta con un mayor número de colisiones, habiéndose registrado hasta el momento doce siniestros.

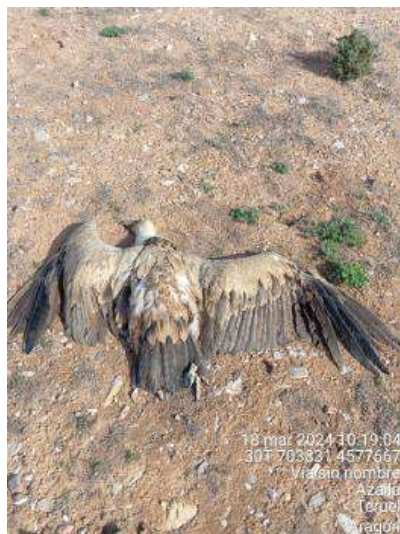
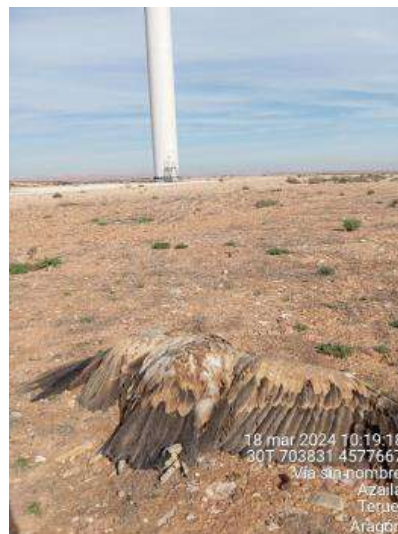
ESPECIE: Buitre leonado (Gyps fulvus)		
NIVEL DE PROTECCIÓN: Listado especies en régimen de protección especial (Listada)		
FECHA: 18/03/2024	HORA: 10:19	EDAD/SEXO: ADULTO / Indeterminado
CAUSA PROBABLE DE LA MUERTE:	PRESENCIA DE MARCAS O ANILLAS	RECOGIDA POR LA ADMINISTRACIÓN: Se lleva al arcón de la SET tras avisar al APN correspondiente
CHOQUE <input checked="" type="checkbox"/>	SÍ <input type="checkbox"/>	
ELECTROCUCIÓN <input type="checkbox"/>	NO <input checked="" type="checkbox"/>

OBSERVACIONES: Se localiza a 70 m al SE del aerogenerador/apoyo A-08

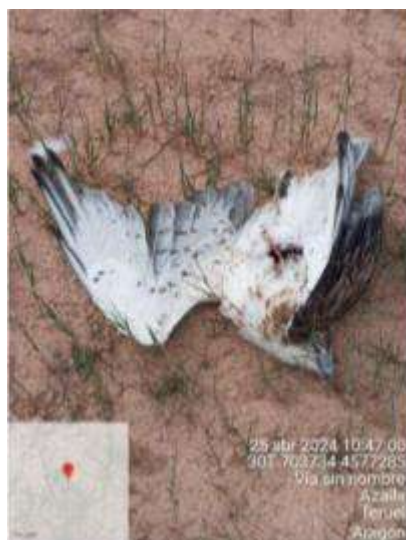
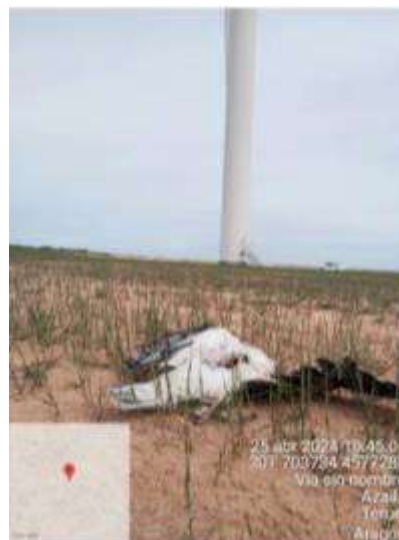
RECOGIDA POR LA ADMINISTRACIÓN:  
Se lleva al arcón de la SET tras avisar al APN correspondiente

OBSERVACIONES: Se localiza a 30 m al NE del aerogenerador/apoyo A-07.

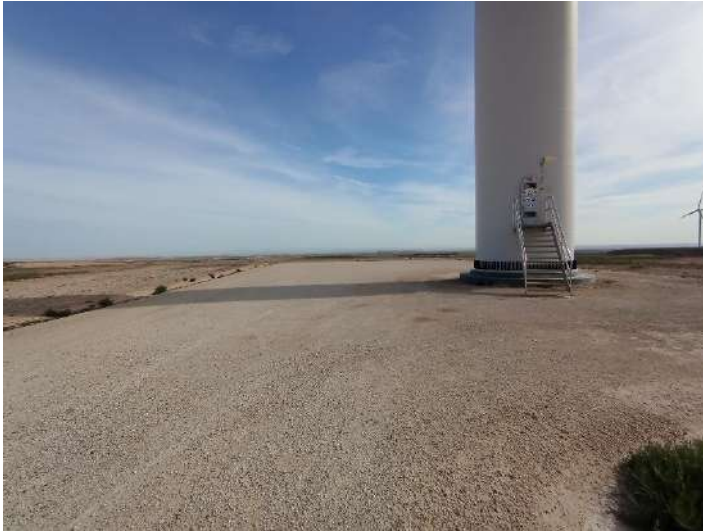
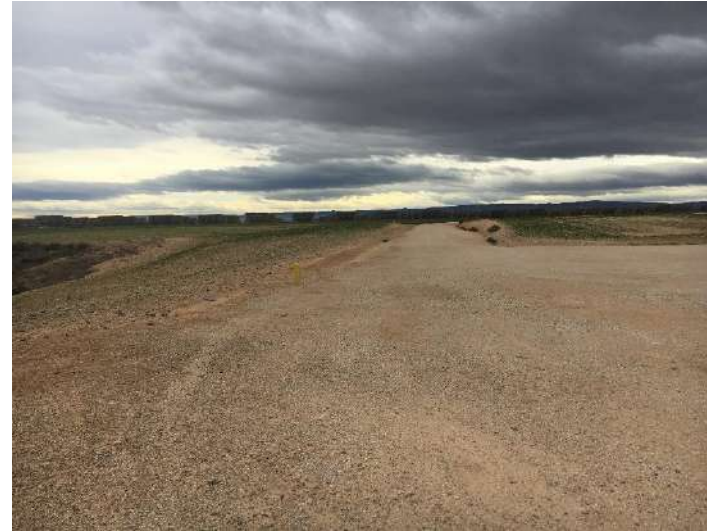
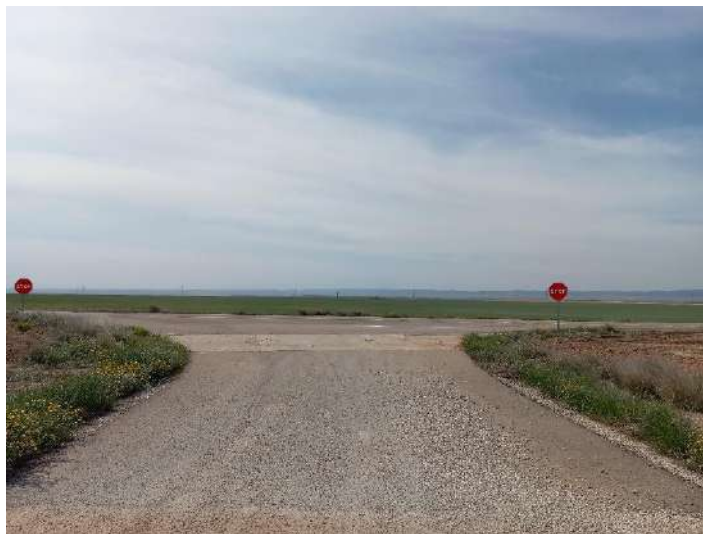
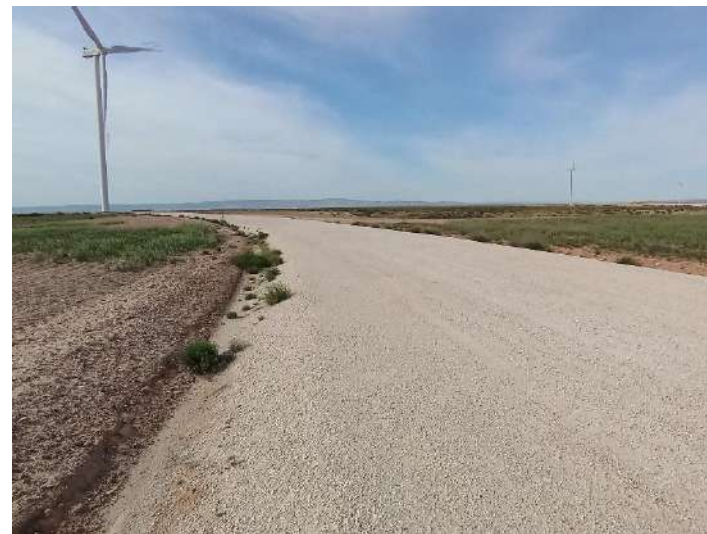
Fotos 1 a 4: Estado de los caminos y viales

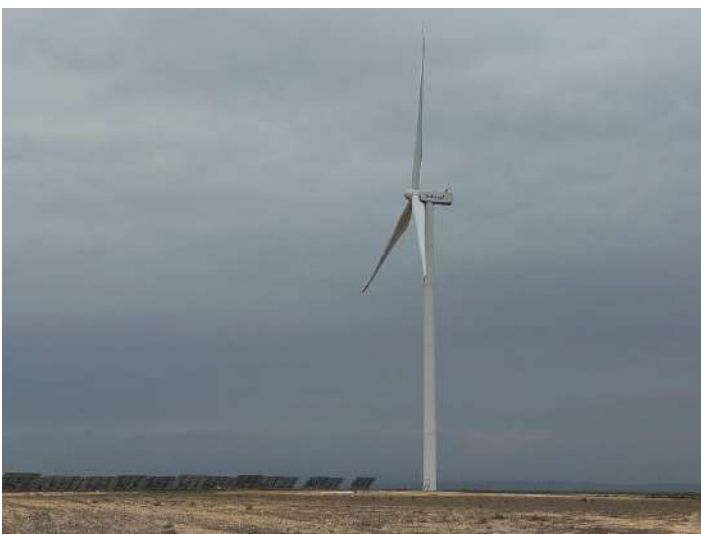
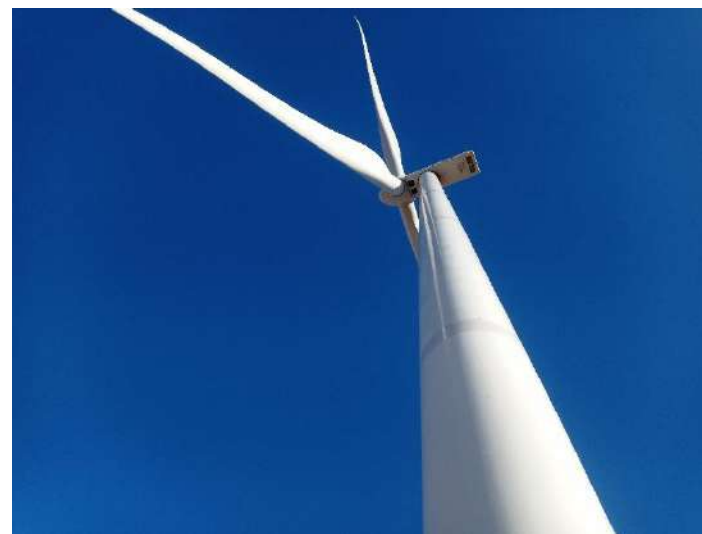
Fotos 7 y 8: Aerogeneradores con palas pintadas (medidas de innovación).

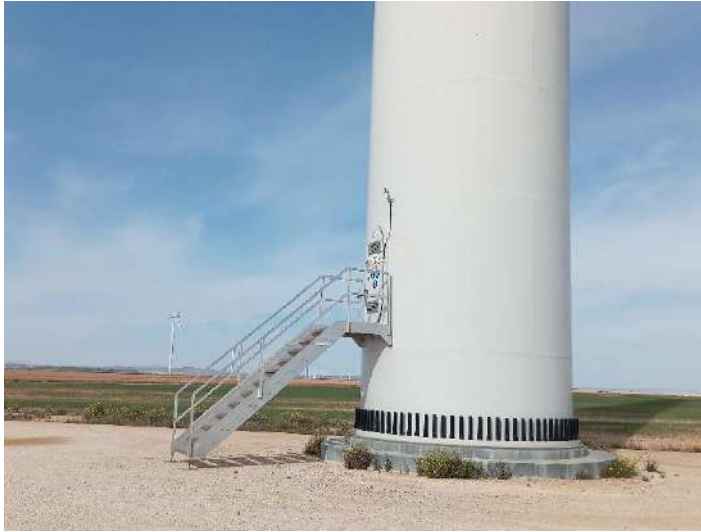
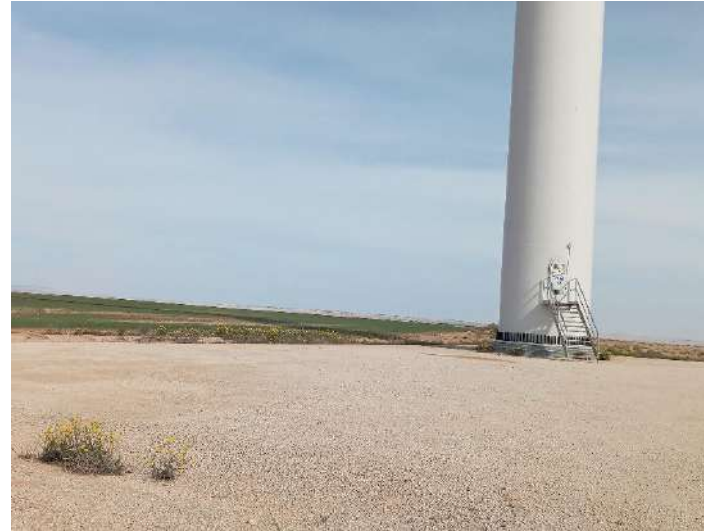
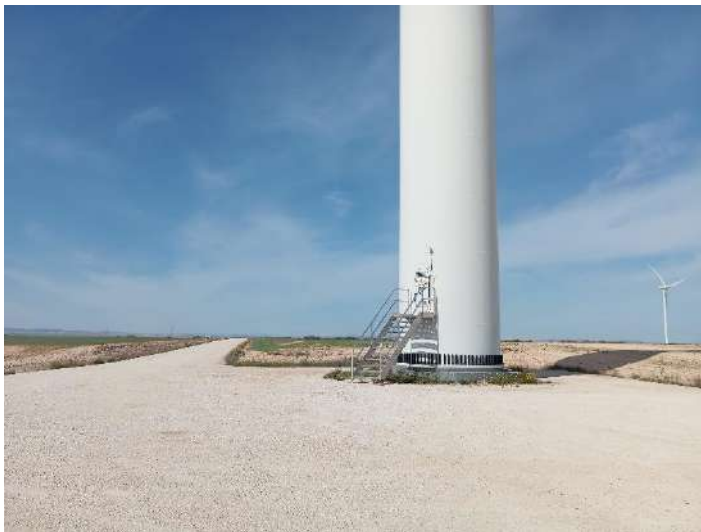
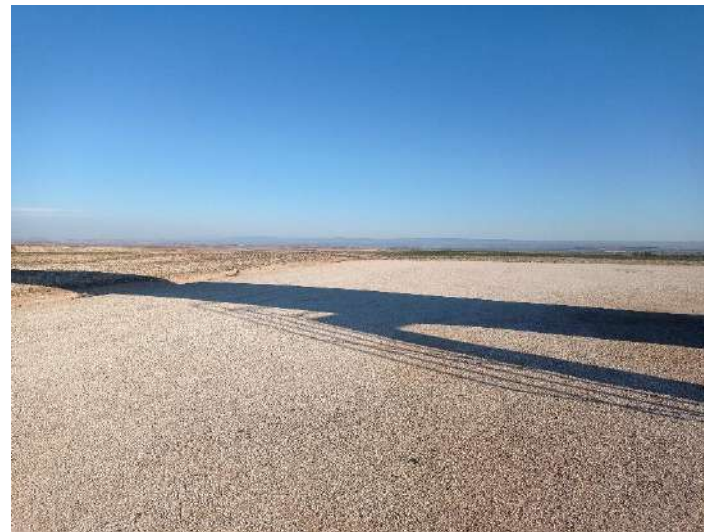
Fotos 9 a 12: Base de los aerogeneradores y señalización de los mismos.

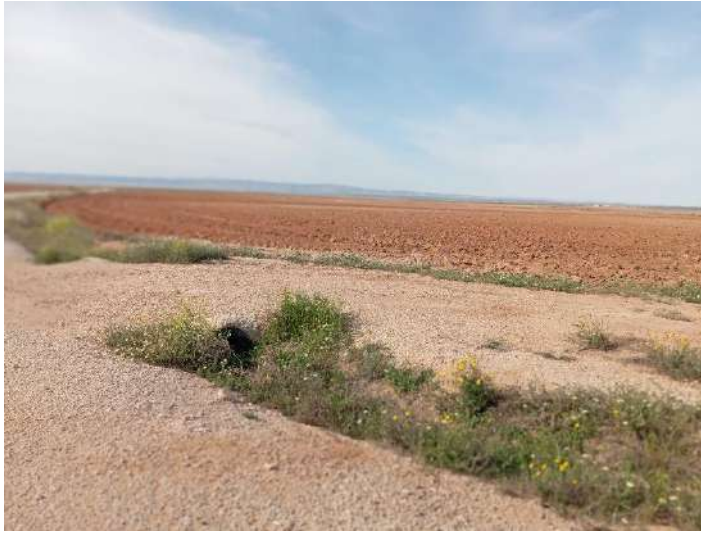
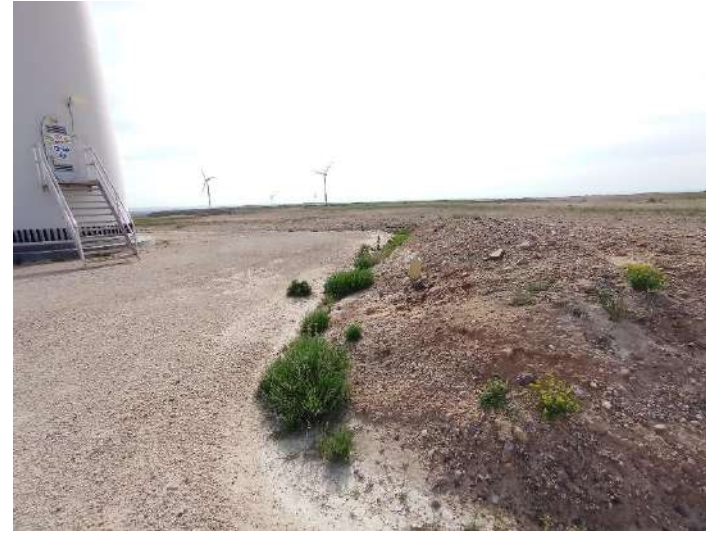
Fotos 16 y 17: Cunetas

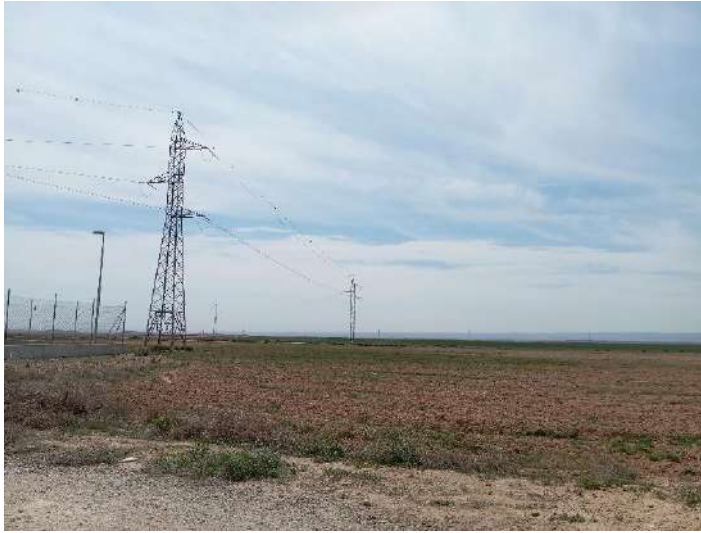
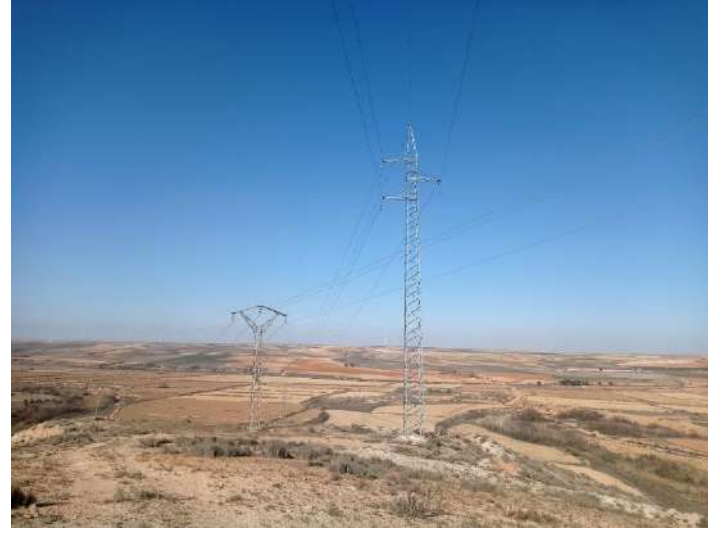
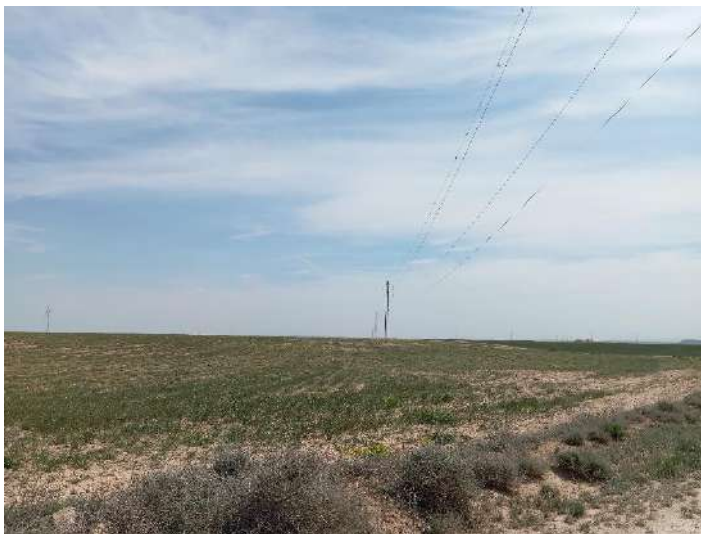
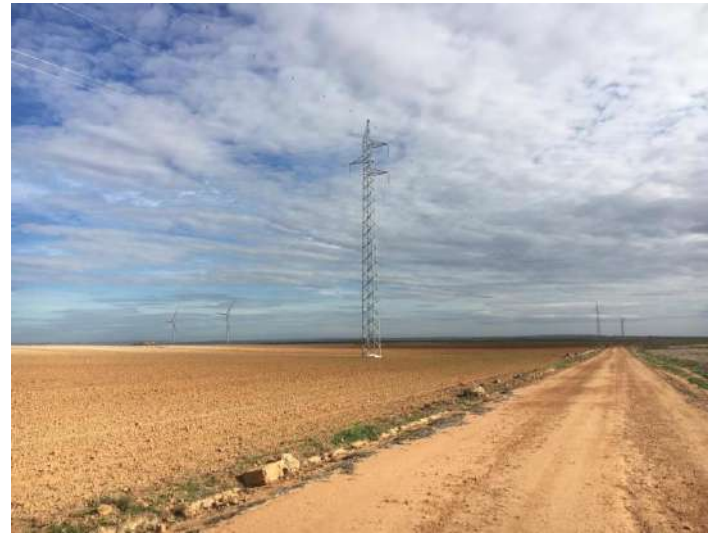
Fotos 18 a 21: Línea de evacuación con dispositivos salvapájaros

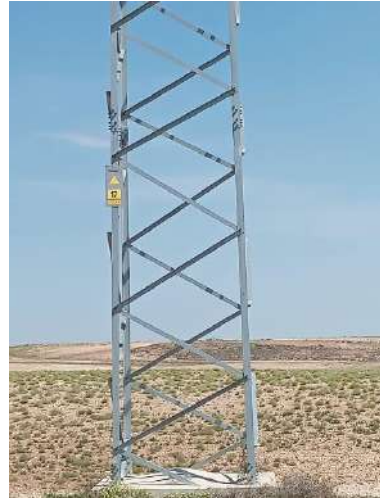
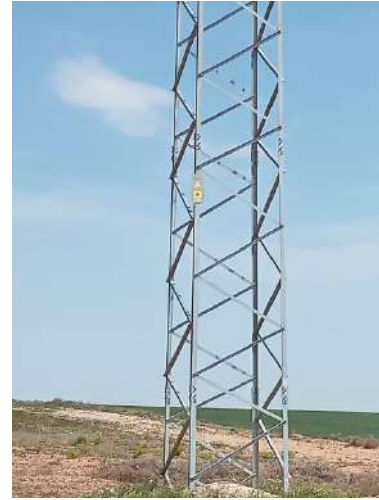
Fotos 22 y 23: Base de apoyo y señalización.

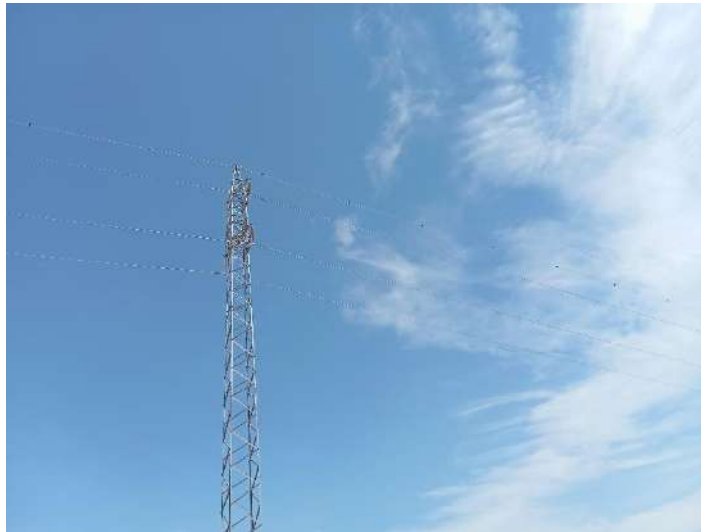
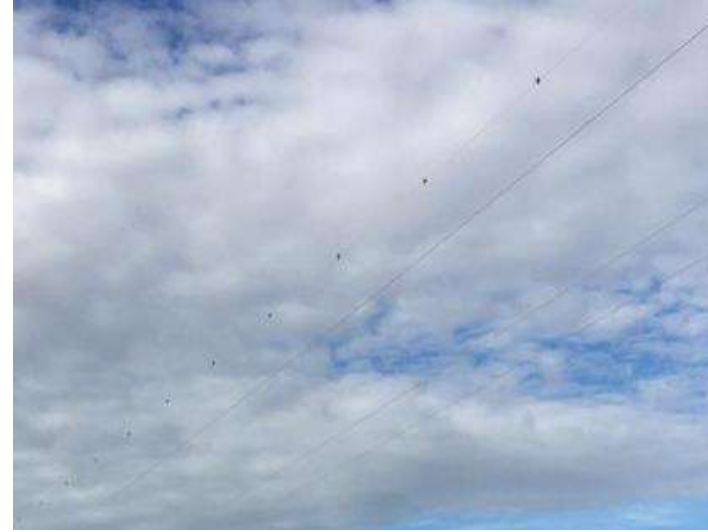
Se ha realizado una verificación del cumplimiento de esta medida mediante chequeo visual en cada visita. El estado de los dispositivos es correcto, no advirtiéndose ninguna deficiencia ni en el estado ni en la separación entre los mismos.

Fotos 24 y 25: Detalle de los dispositivos salvapájaros
