PROGRAMA DE VIGILANCIA AMBIENTAL

PARQUE EÓLICO SAN BARTOLOMÉ I

Nombre de la instalación:	PE SAN BARTOLOMÉ I
Provincia/s ubicación de la instalación:	ZARAGOZA
Nombre del titular:	ENERGÍAS RENOVABLES DE DIONE, S.L.
CIF del titular:	B-87896015
Nombre de la empresa de vigilancia:	TESTA CALIDAD Y MEDIOAMBIENTE S.L.
Tipo de EIA:	ORDINARIA
Informe de FASE de:	EXPLOTACIÓN
Periodicidad del informe según DIA:	TRIMESTRAL
Año de seguimiento nº:	AÑO 1
Nº de informe y año de seguimiento:	INFORME Nº 3 DEL AÑO 1
Período que recoge el informe:	AGOSTO 2023 - OCTUBRE 2023

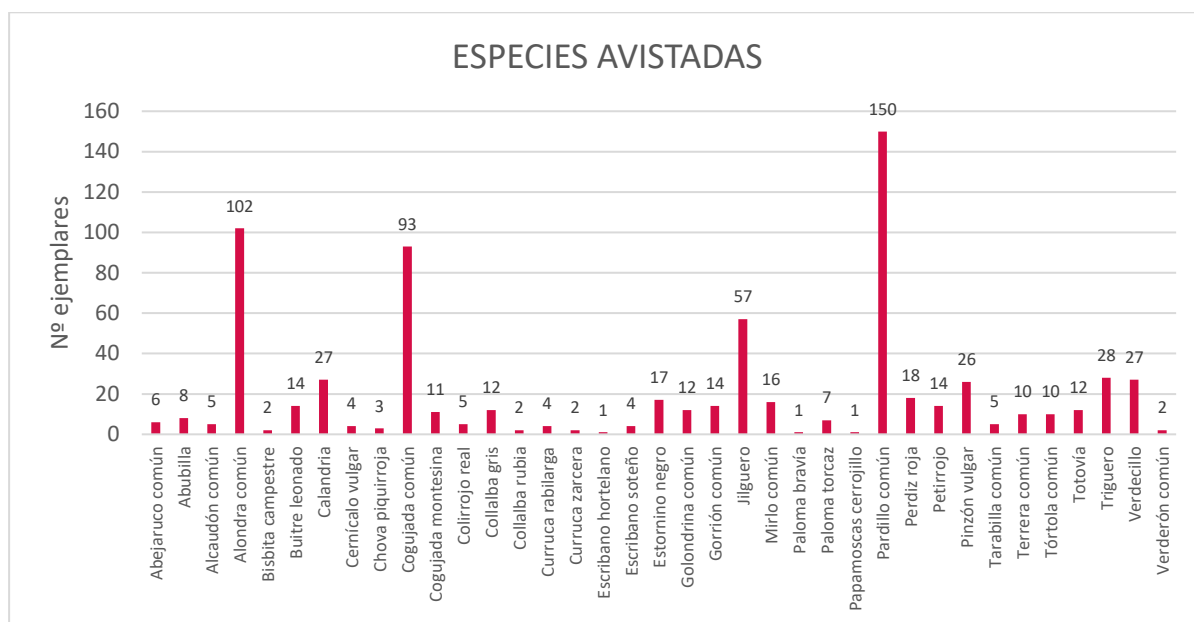
Ilustración 3. Nº de individuos por especie avistados durante el trimestre.

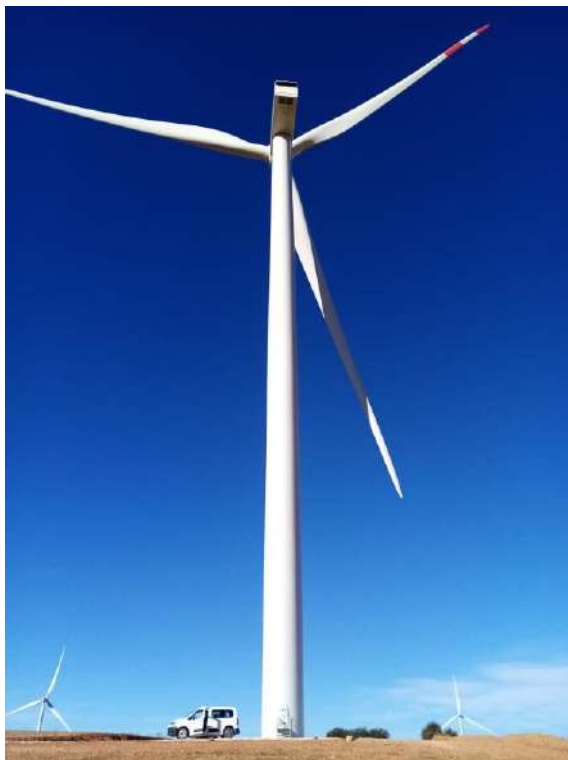
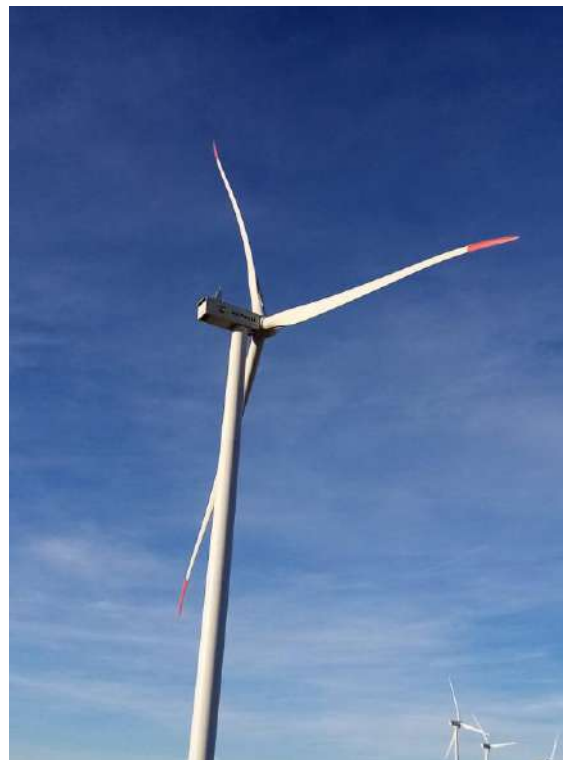
Fotografías 1 a 2: Estado de los aerogeneradores.

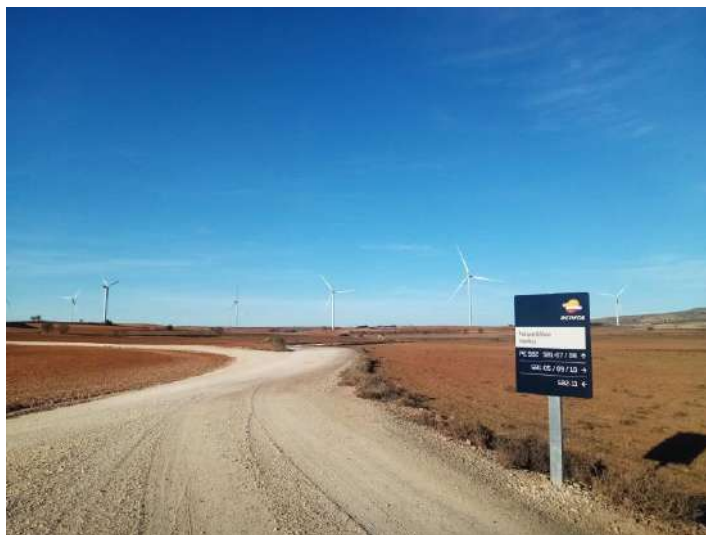
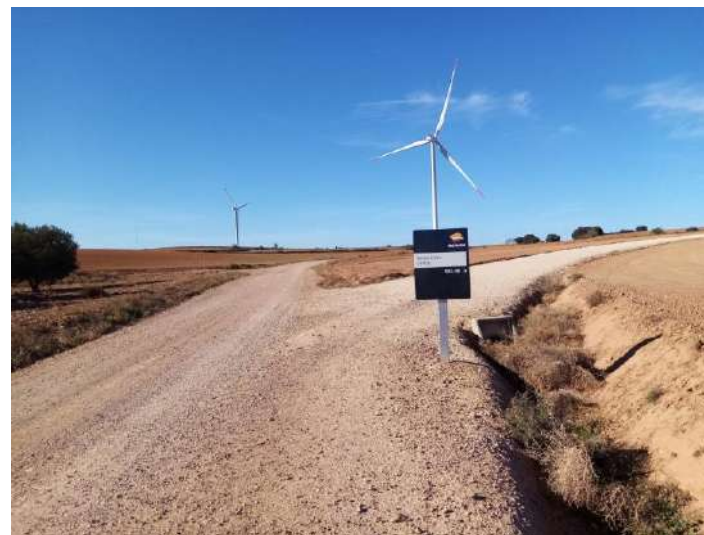
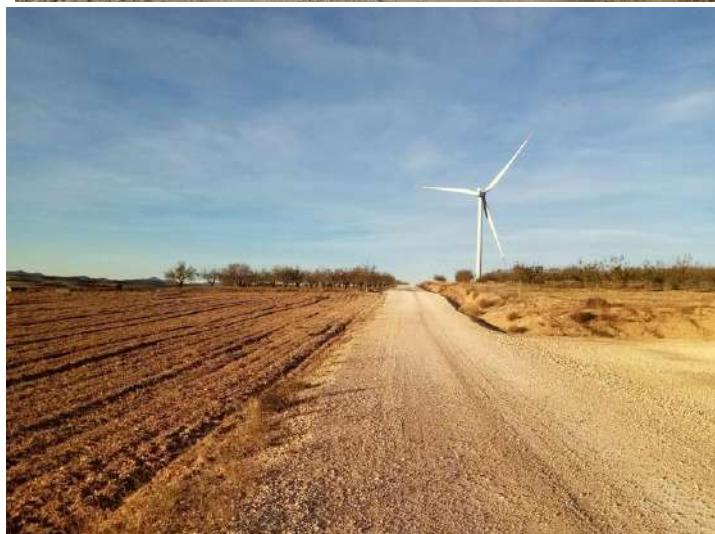
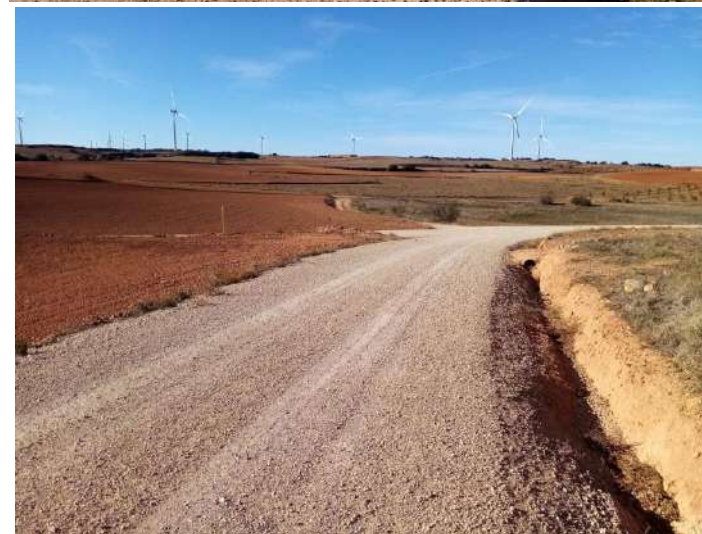
Fotografías 3 a 6: Estado de las redes de drenaje y viales.

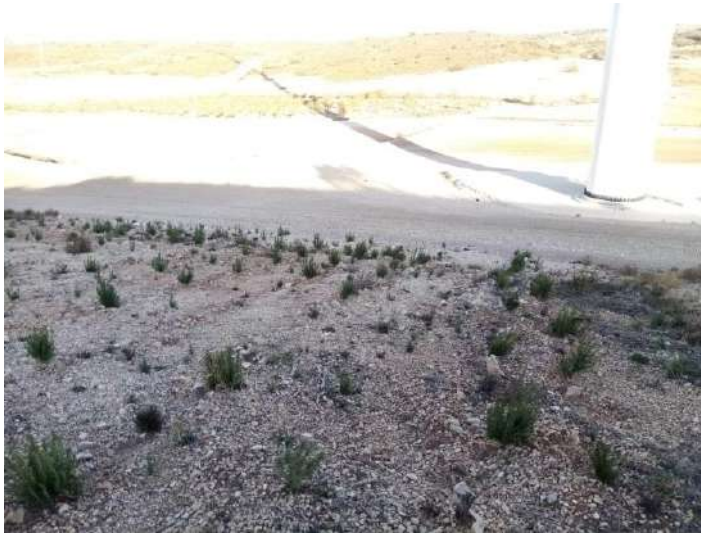
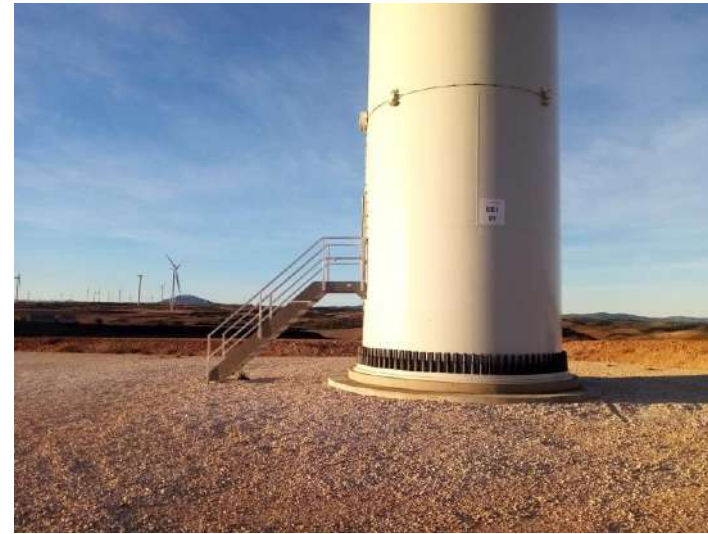
Fotografías 7 a 8: Plataformas y zonas restauradas a los alrededores.

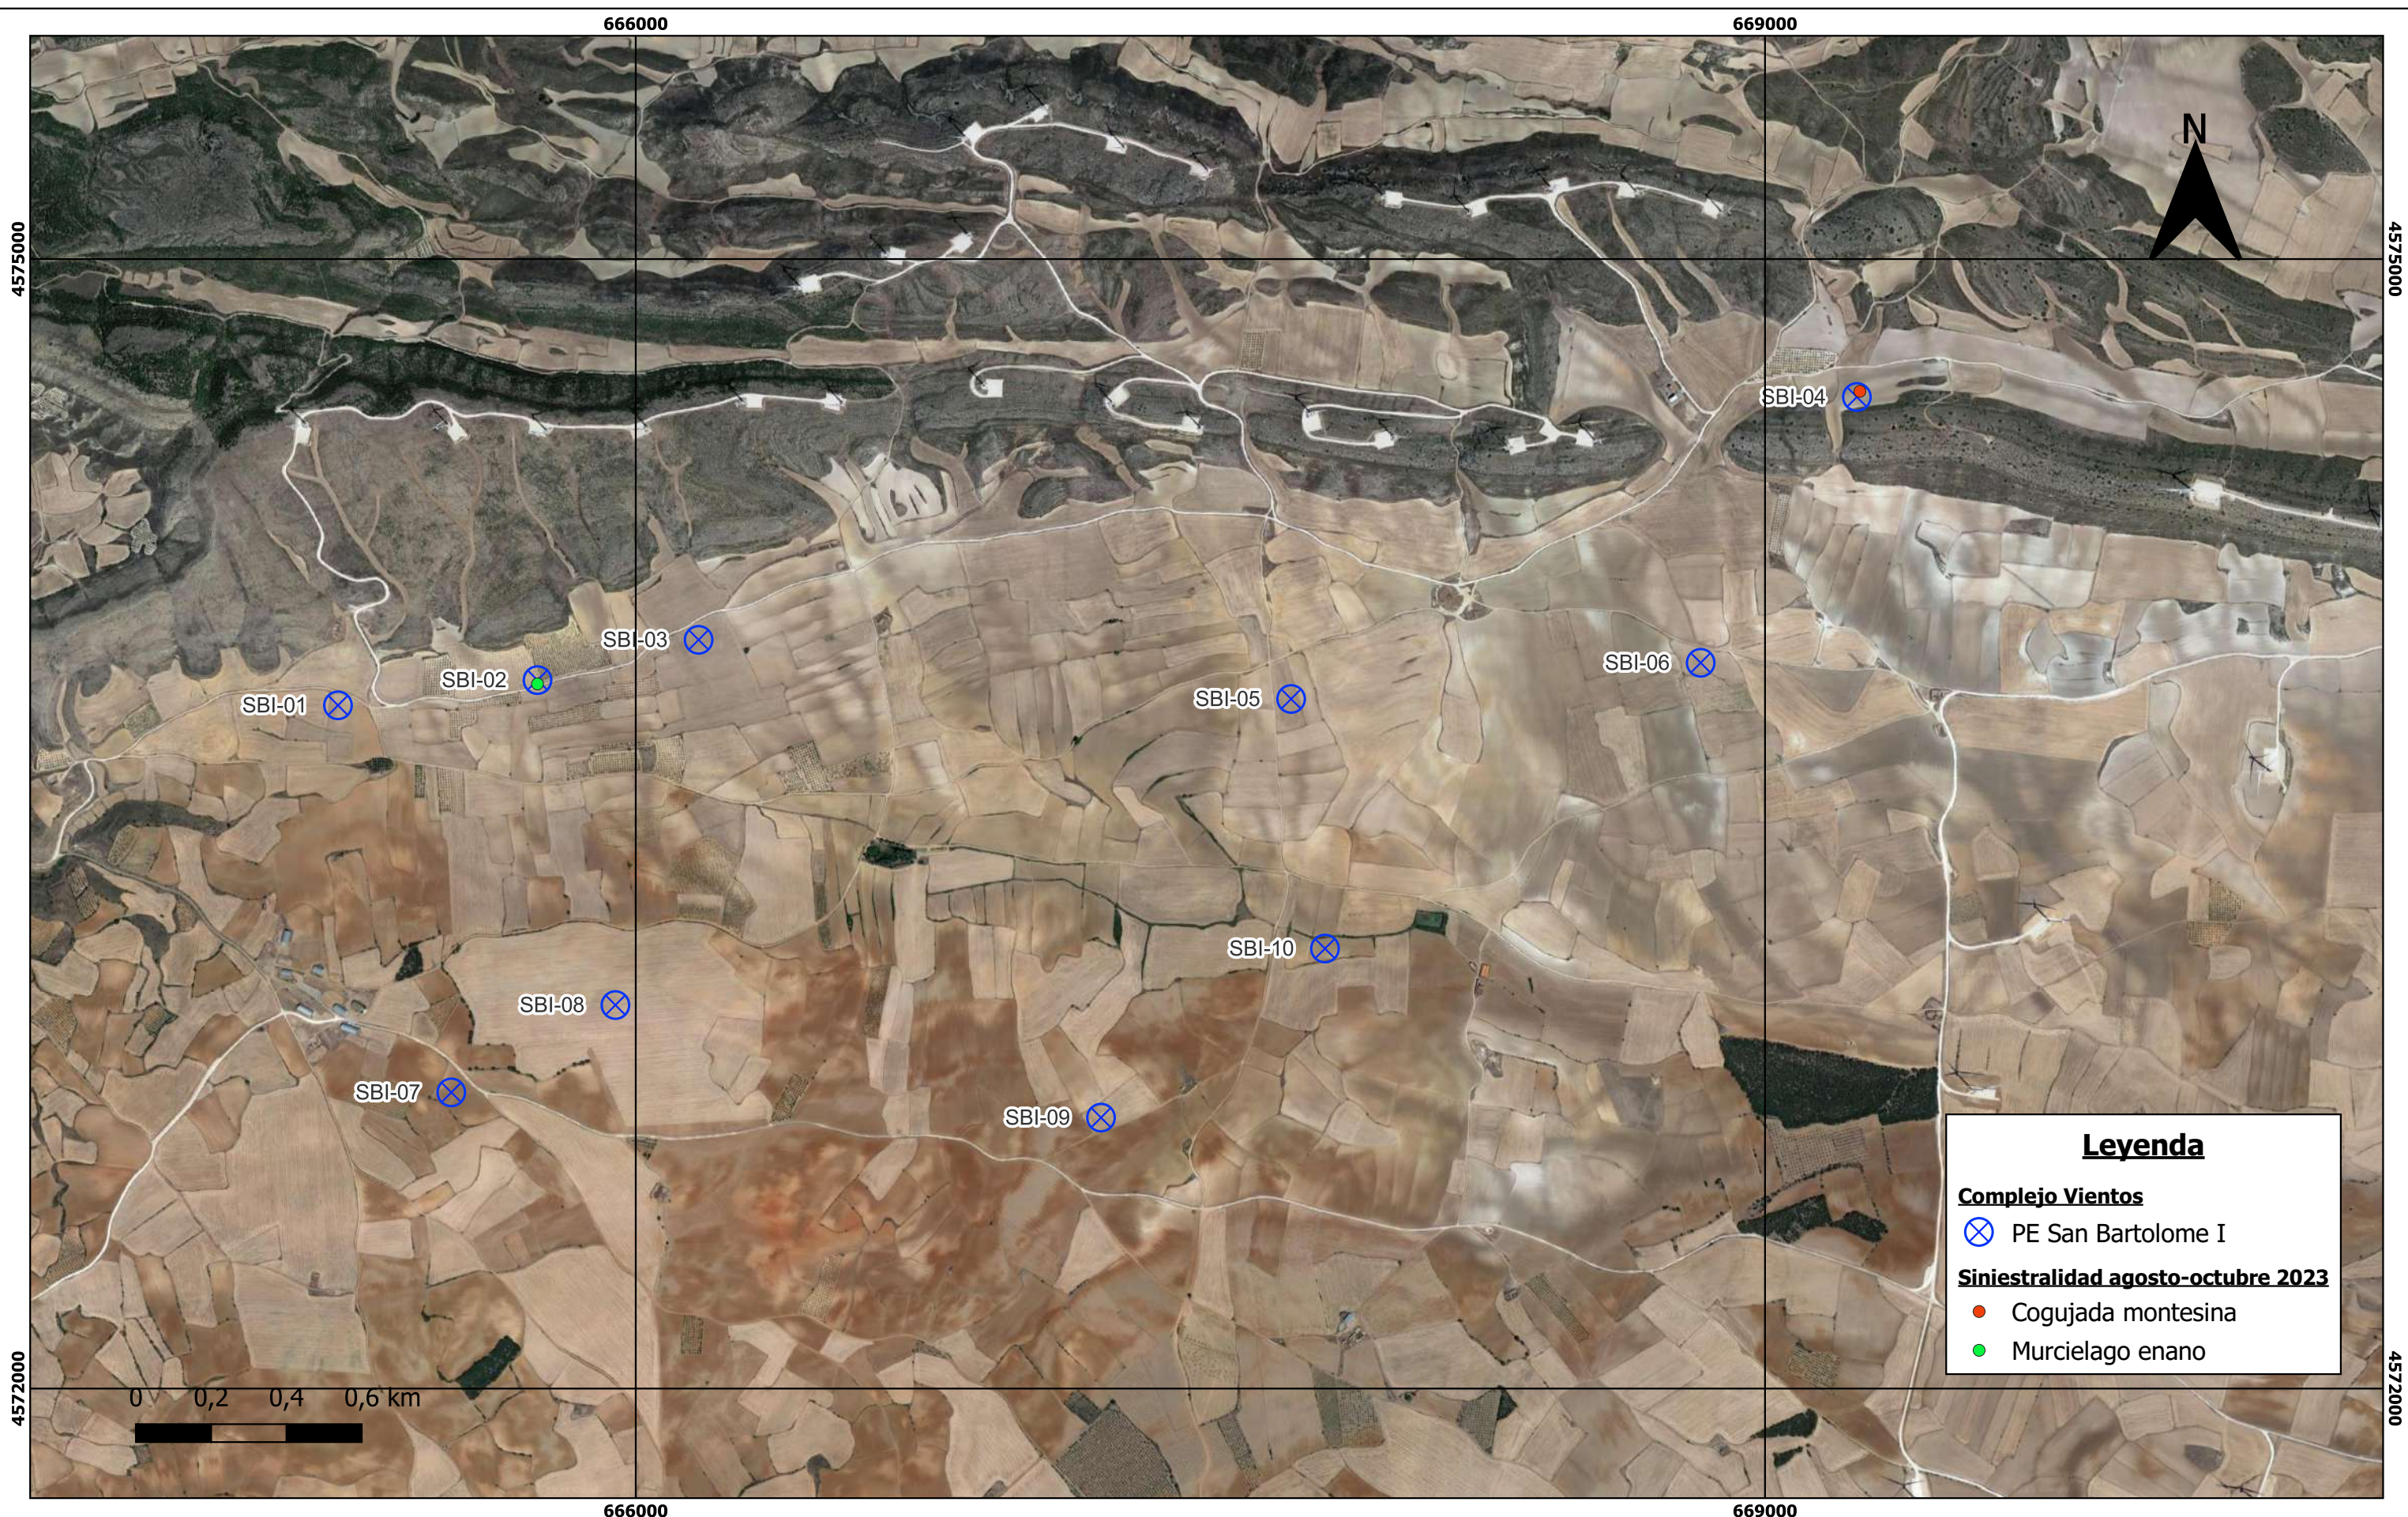
PROMOTOR: 	MAPA: Plano de siniestralidad agosto-octubre 2023	Nº: 01	PROYECTO: Plan de Vigilancia Ambiental P.E. San Bartolomé I	ESCALA: 1:5.000	FECHA: NOVIEMBRE 2023
				SISTEMA DE REFERENCIA: DATUM: ETRS89; HUSO: 30N	
EQUIPO REDACTOR:

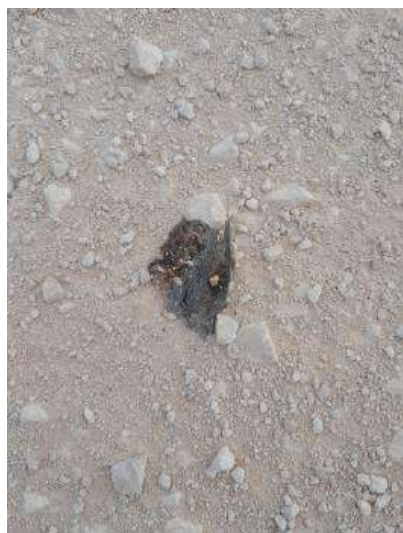
FOTOGRAFIA DE DETALLE

OBSERVACIONES: Se deposita en el arcón de la SET tras tomar fotografías y coordenadas y avisar correspondientemente.
