# TESTA

<b>Nombre de la instalación:</b>	PE SAN BARTOLOMÉ I
<b>Provincia/s ubicación de la instalación:</b>	ZARAGOZA
<b>Nombre del titular:</b>	ENERGÍAS RENOVABLES DE DIONE, S.L.
<b>CIF del titular:</b>	B-87896015
<b>Nombre de la empresa de vigilancia:</b>	TESTA CALIDAD Y MEDIOAMBIENTE S.L.
<b>Tipo de EIA:</b>	ORDINARIA
<b>Informe de FASE de:</b>	EXPLOTACIÓN
<b>Periodicidad del informe según DIA:</b>	TRIMESTRAL
<b>Año de seguimiento nº:</b>	AÑO 1
<b>Nº de informe y año de seguimiento:</b>	INFORME Nº 4 DEL AÑO 1
<b>Período que recoge el informe:</b>	NOVIEMBRE 2023 - ENERO 2024

Los informes comprenden períodos trimestrales. El presente informe se corresponde con el cuarto informe trimestral del año 2023, recogiendo el periodo de noviembre a enero.

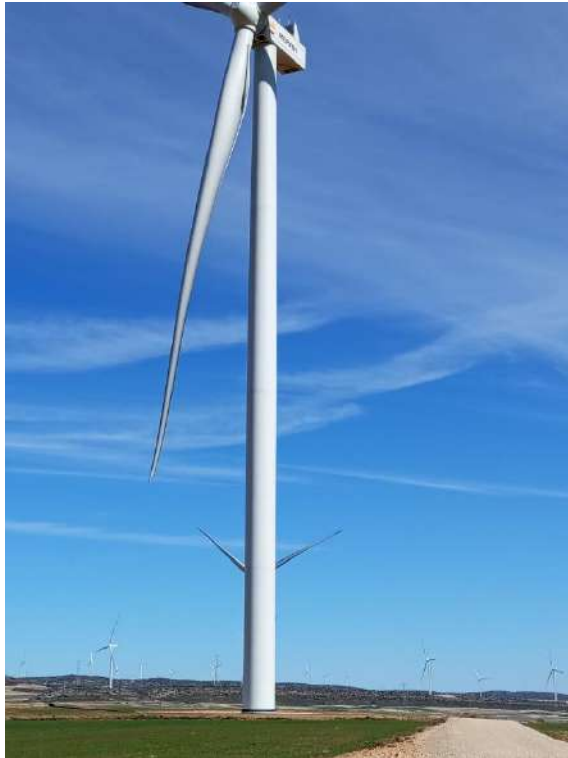
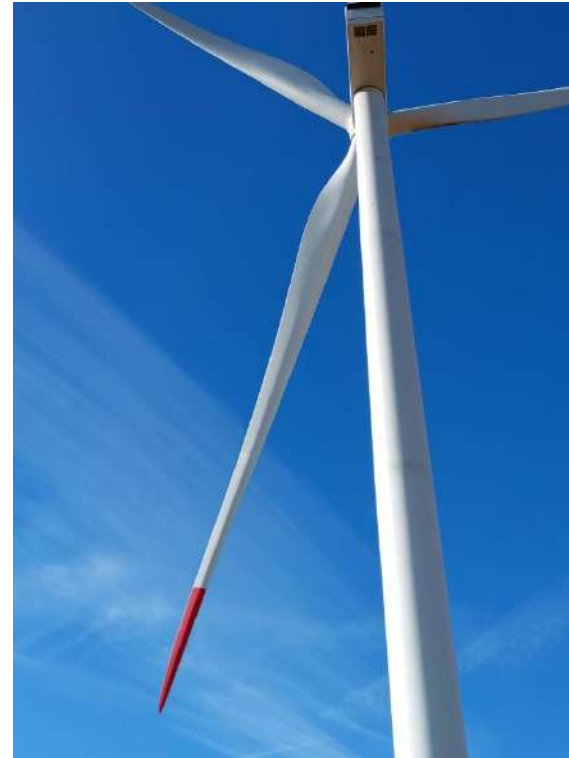
*Fotografías 1 a 2: Estado de los aerogeneradores.*

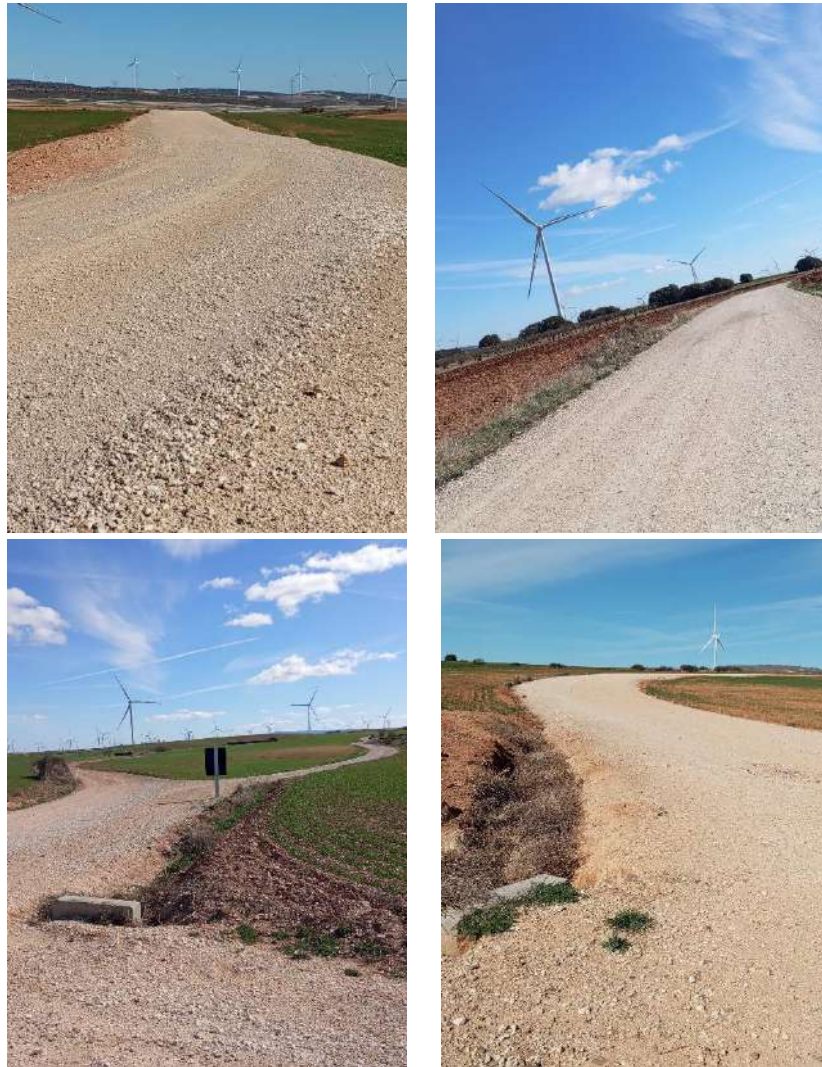
*Fotografías 3 a 6: Estado de las redes de drenaje y viales.*

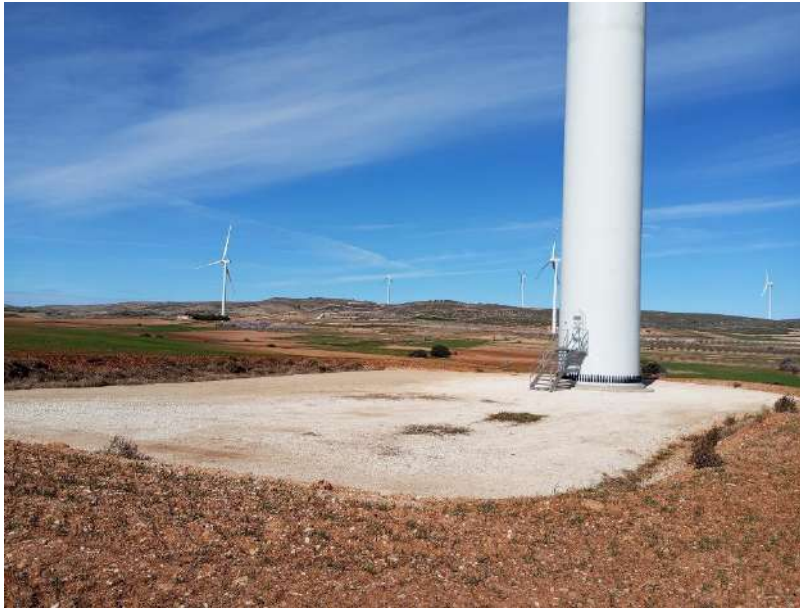
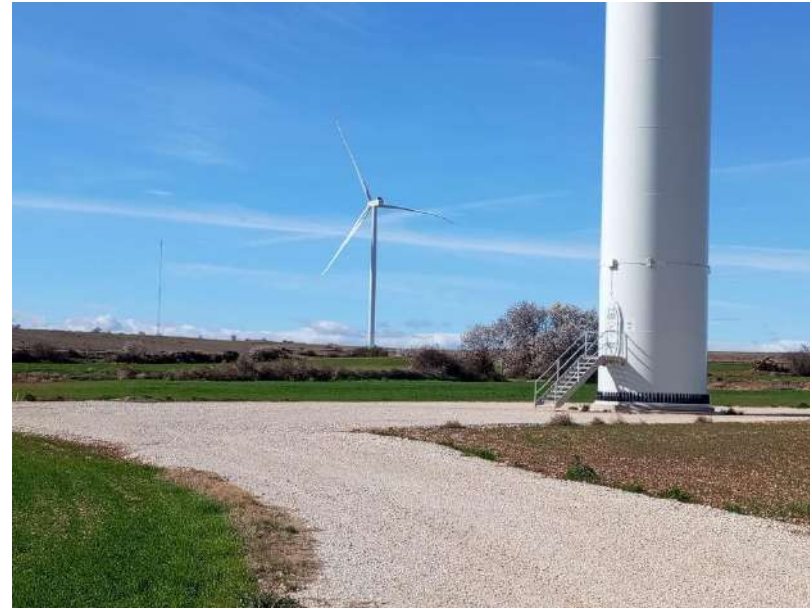
*Fotografías 7 a 8: Plataformas y zonas restauradas a los alrededores.*

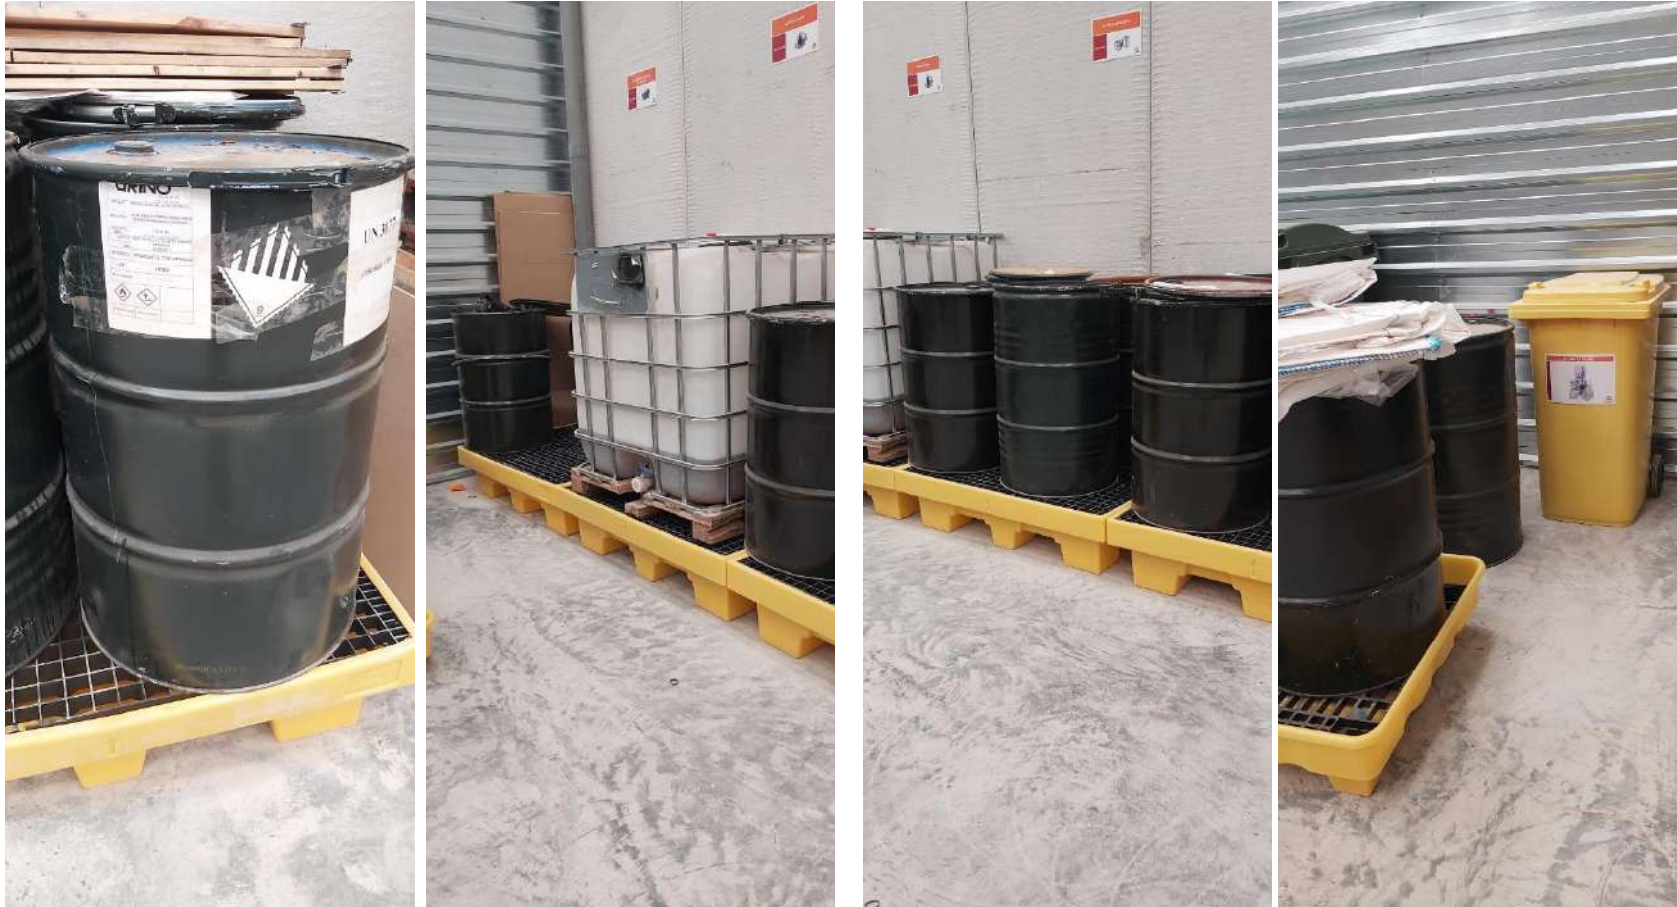
*Fotografías 9 a 12: Punto limpio.*

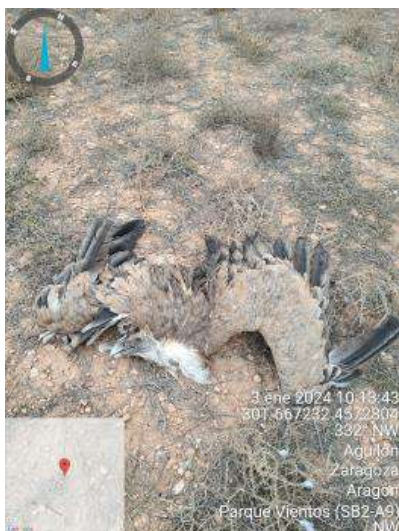
ESPECIE: Buitre leonado ( <i>Gyps fulvus</i> )	EDAD: Indeterminado
ESTADO DE CONSERVACION: FALLECIDO (CUERPO FRAC. Y DEP.)	SEXO: I
DIAGNOSTICO:	CNEA: IL
OBSERVACIONES: se encuentra boca abajo, con rigor mortis, su ala derecha presenta una fractura, por todo el cuerpo visiblemente tiene insectos y parásitos, indicios claros de depredación (notable rastro de plumas y falta de parte del cuerpo, como la cola y patas)	CAT.REGIONAL: -

OBSERVACIONES: aunque no es este el caso, se detecta alrededor de varios aeros restos de huesos, de posible carroña. El buitre leonado fue encontrado en SBI-A9
