TESTA

Nombre de la instalación:	PE SAN BARTOLOMÉ I
Provincia/s ubicación de la instalación:	ZARAGOZA
Nombre del titular:	ENERGÍAS RENOVABLES DE DIONE, S.L.
CIF del titular:	B-87896015
Nombre de la empresa de vigilancia:	TESTA CALIDAD Y MEDIOAMBIENTE S.L.
Tipo de EIA:	ORDINARIA
Informe de FASE de:	EXPLOTACIÓN
Periodicidad del informe según DIA:	TRIMESTRAL
Año de seguimiento nº:	AÑO 2
Nº de informe y año de seguimiento:	INFORME Nº 1 DEL AÑO 2
Período que recoge el informe:	FEBRERO 2024 - ABRIL 2024

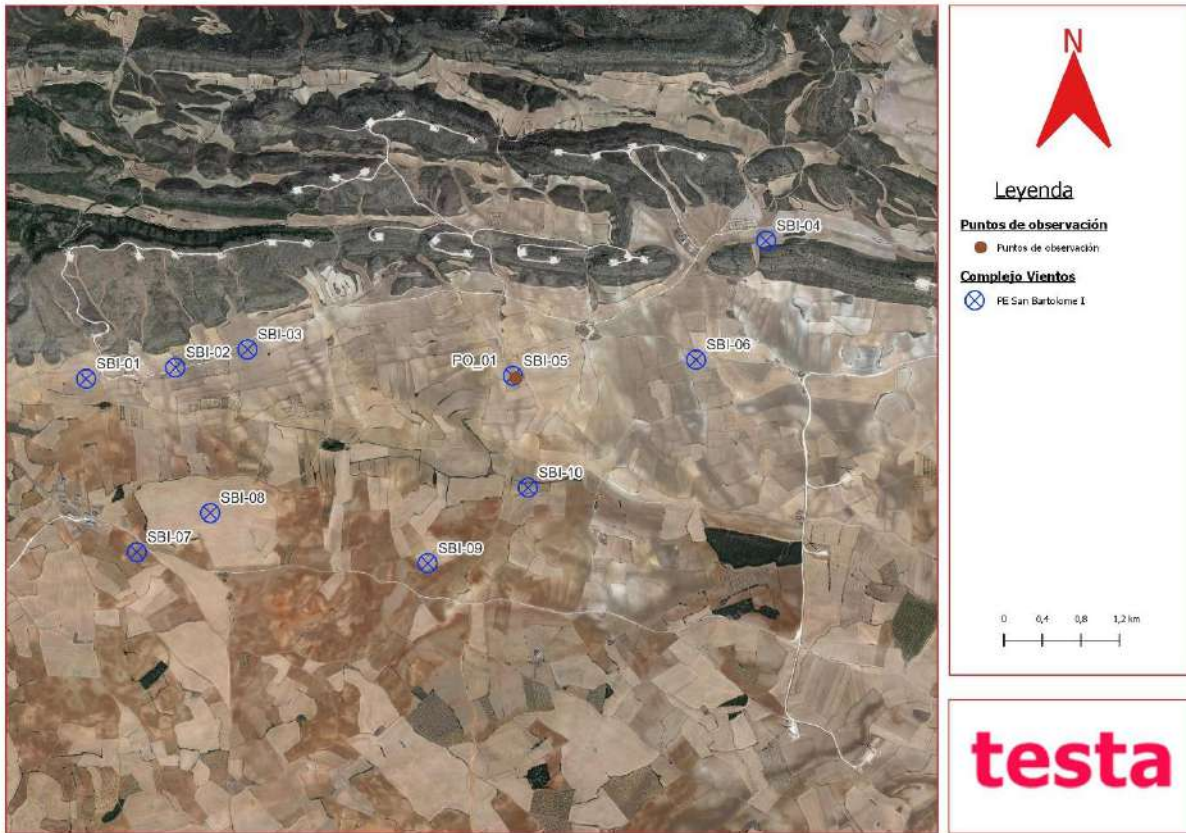
Ilustración 1. Detalle de los puntos de observación empleados.

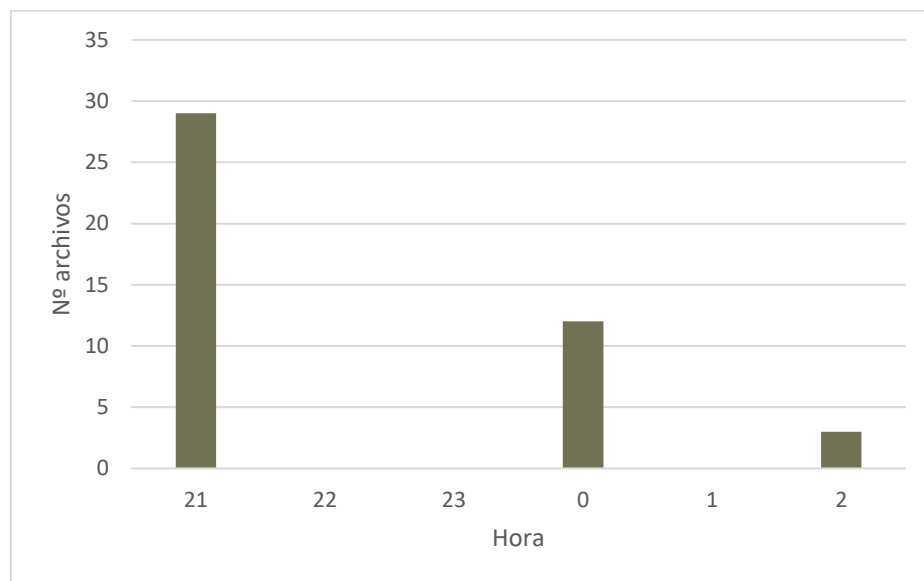
Ilustración 4. Nº de grabaciones por hora.

Por otro lado, durante el trimestre estudiado se observa como existe una mayor actividad en las primeras horas de la noche.

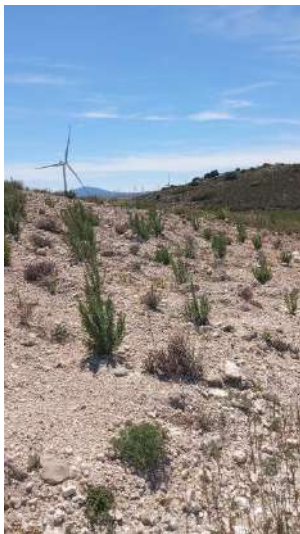
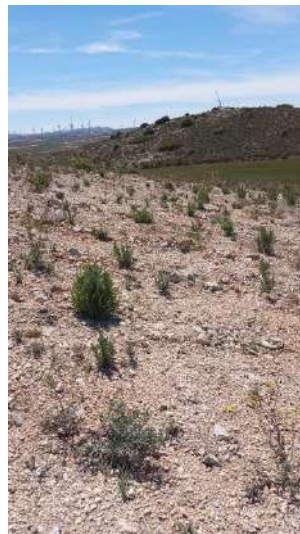
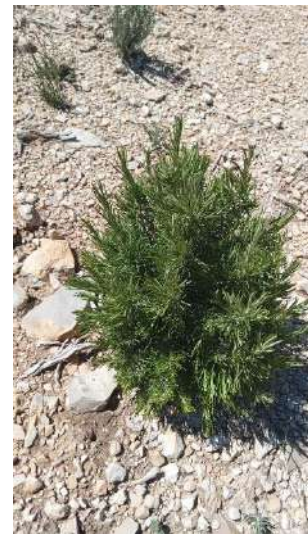
Respecto a los trabajos de restauración, los trabajos se han finalizado recientemente, por lo que todavía se encuentra en fases tempranas y apenas se observa evolución, si bien se pueden observar brotes en las zonas del parque donde se ha llevado a cabo la revegetación.

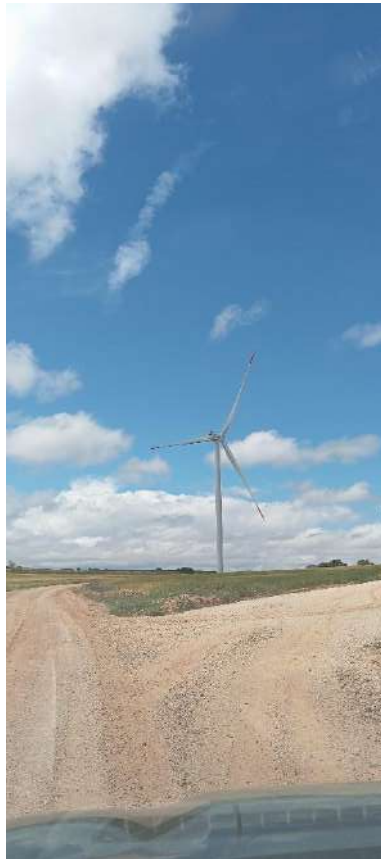
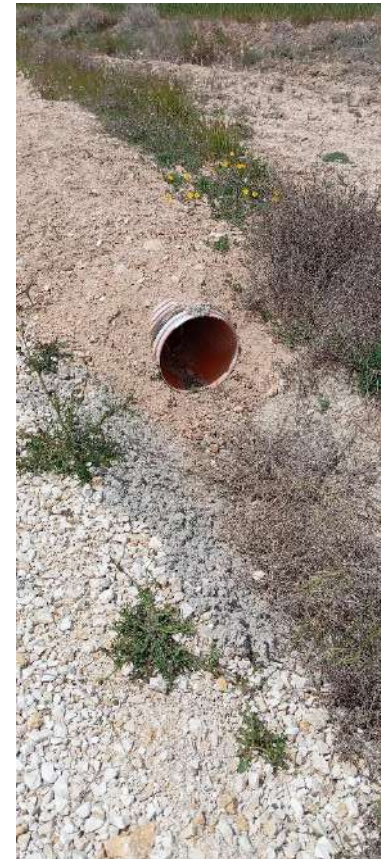
Fotografías 3 a 4: Estado de las redes de drenaje y viales.

Durante el periodo de estudio se ha comprobado el estado de todas las estructuras de drenaje del parque eólico, y la incidencia de posibles encharcamientos, cárcavas o fenómenos erosivos asociados a infraestructuras del parque eólico. No se han localizado incidencias, por lo que, a fecha de redacción del presente informe, no existe ninguna sin resolver.
