TESTA

Nombre de la instalación:	PE SAN BARTOLOMÉ II
Provincia/s ubicación de la instalación:	ZARAGOZA
Nombre del titular:	ENERGÍAS RENOVABLES DE LISITEA, S.L.
CIF del titular:	B-87895967
Nombre de la empresa de vigilancia:	TESTA CALIDAD Y MEDIOAMBIENTE S.L.
Tipo de EIA:	ORDINARIA
Informe de FASE de:	EXPLOTACIÓN
Periodicidad del informe según DIA:	TRIMESTRAL
Año de seguimiento nº:	AÑO 1
Nº de informe y año de seguimiento:	INFORME Nº 4 DEL AÑO 1
Período que recoge el informe:	NOVIEMBRE 2023 - ENERO 2024

PROMOTOR: 	MAPA: Plano de siniestralidad noviembre 2023 - enero 2024	Nº: 01	PROYECTO: Plan de Vigilancia Ambiental P.E. San Bartolomé II	ESCALA: 1:15.000	FECHA: FEBRERO 2024
				SISTEMA DE REFERENCIA: DATUM: ETRS89; HUSO: 30N	
EQUIPO REDACTOR: TESTA

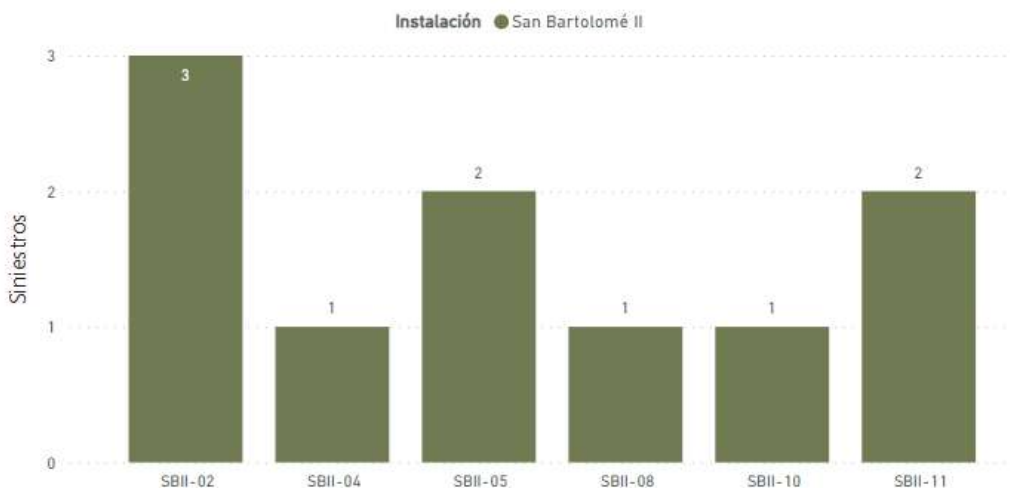
Distribución espacial de siniestros

Al evaluar la distribución espacial de los siniestros con respecto a los distintos aerogeneradores que conforman el parque eólico San Bartolomé II, se puede observar que en la mitad de ellos se ha registrado alguna colisión desde el inicio del PVA para la fase de funcionamiento. El aerogenerador con más registros es el 2 en el que se han detectado hasta el momento un total de 3 siniestros, localizado en el extremo noroeste del parque.

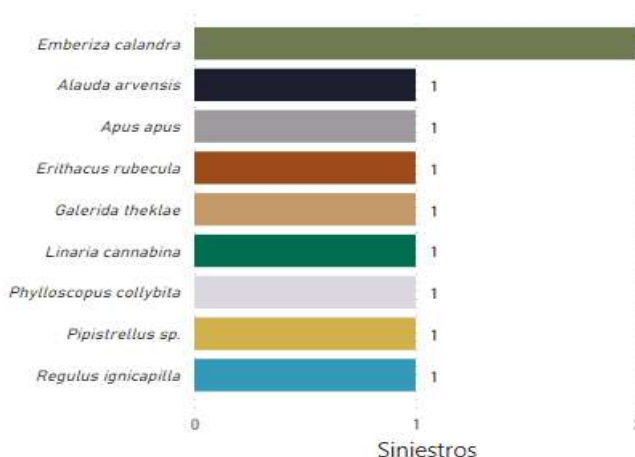
Siniestros por especie

Respecto a las especies identificadas, destacan el triguero con 2 siniestros. Entre las rapaces no se han identificado hasta el momento siniestros. No se han detectado hasta el momento siniestros de especies de interés según el CNAE o el Catálogo Regional de Aragón.

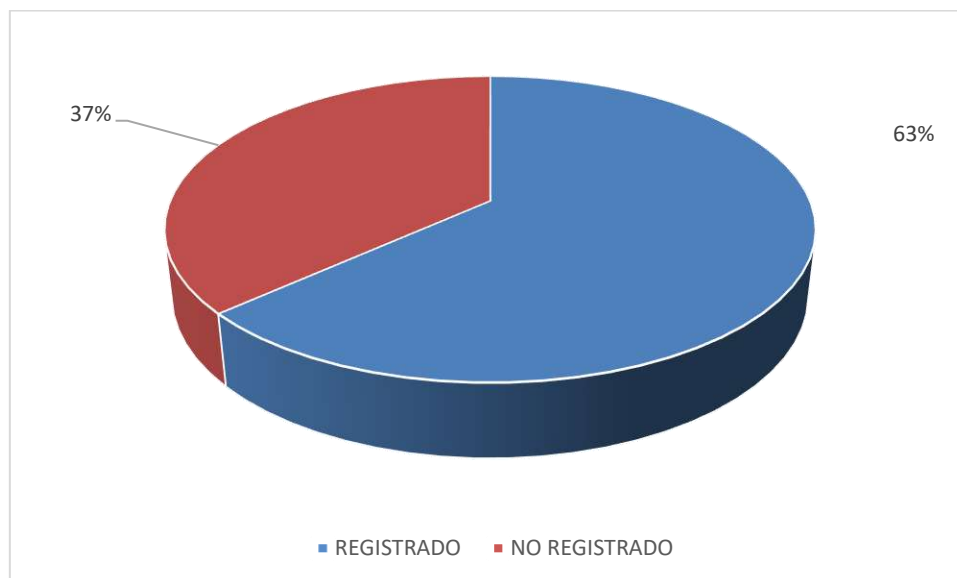
Porcentaje de avistamientos en campo registrados en las grabaciones.

Por otro lado, se ha comprobado la coincidencia de los datos recogidos en campo y presentados en la tabla 10 con las grabaciones de los sistemas. Durante el presente trimestre, de los 30 registros con presencia de aves indicados en el punto anterior, se han registrado un total de 19 en las grabaciones de la plataforma, lo que corresponde con un 63,3 % del total de los registros, considerándose un valor medio de coincidencias, por lo que se puede suponer que los sistemas registran de manera parcial las aves del entorno.

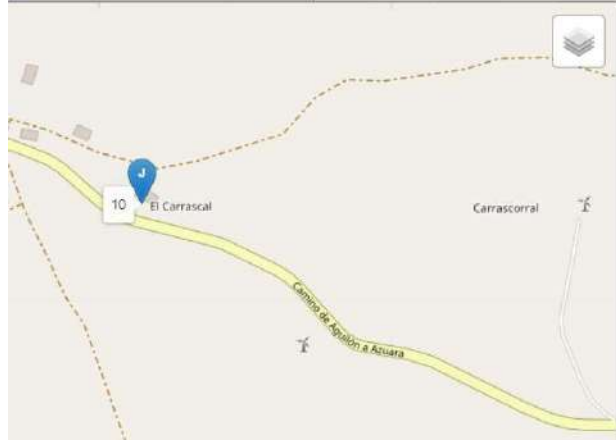
WP11-K edit			Fecha 12/23/2023			<table border="1"> <thead> <tr> <th>Ld</th> <th>Le</th> <th>Ln</th> </tr> </thead> <tbody> <tr> <td>47,7</td> <td>46,4</td> <td>48,2</td> </tr> </tbody> </table>			Ld	Le	Ln	47,7	46,4	48,2
Ld	Le	Ln															
47,7	46,4	48,2															
dB(A)									Condiciones de medición:								
<ul style="list-style-type: none"> LAT 1 min 6 mediciones por toma Media ponderada de mediciones válidas (+-3 dB sobre valor medio) Calibración 94 dB
