TESTA

Nombre de la instalación:	PE SAN BARTOLOMÉ II
Provincia/s ubicación de la instalación:	ZARAGOZA
Nombre del titular:	ENERGÍAS RENOVABLES DE LISITEA, S.L.
CIF del titular:	B-87895967
Nombre de la empresa de vigilancia:	TESTA CALIDAD Y MEDIOAMBIENTE S.L.
Tipo de EIA:	ORDINARIA
Informe de FASE de:	EXPLOTACIÓN
Periodicidad del informe según DIA:	TRIMESTRAL
Año de seguimiento nº:	AÑO 2
Nº de informe y año de seguimiento:	INFORME Nº 1 DEL AÑO 2
Período que recoge el informe:	FEBRERO 2024 - ABRIL 2024

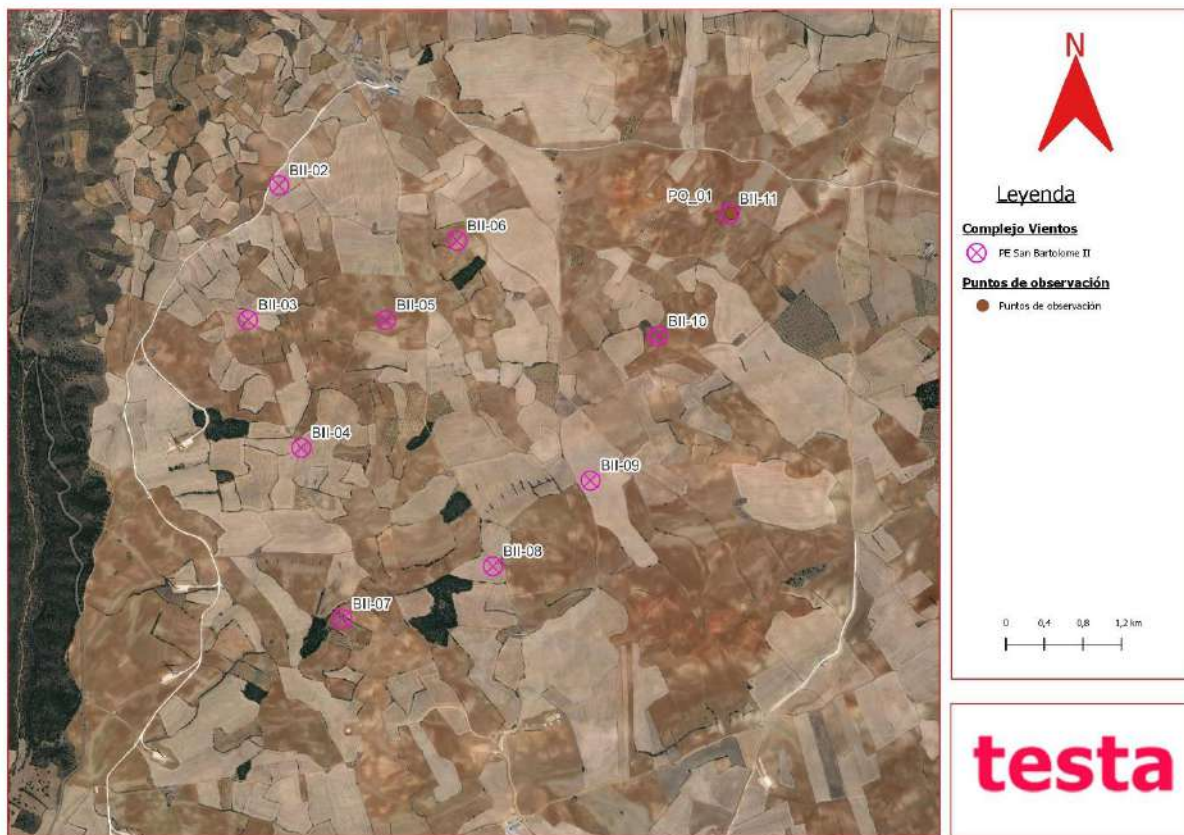
Ilustración 1. Detalle de los puntos de observación empleados.

Punto / Estación	UTM x	UTM y
P01	667725	4573820

Tabla 2. Localización de los puntos de observación. Coordenadas UTM en ETRS89.

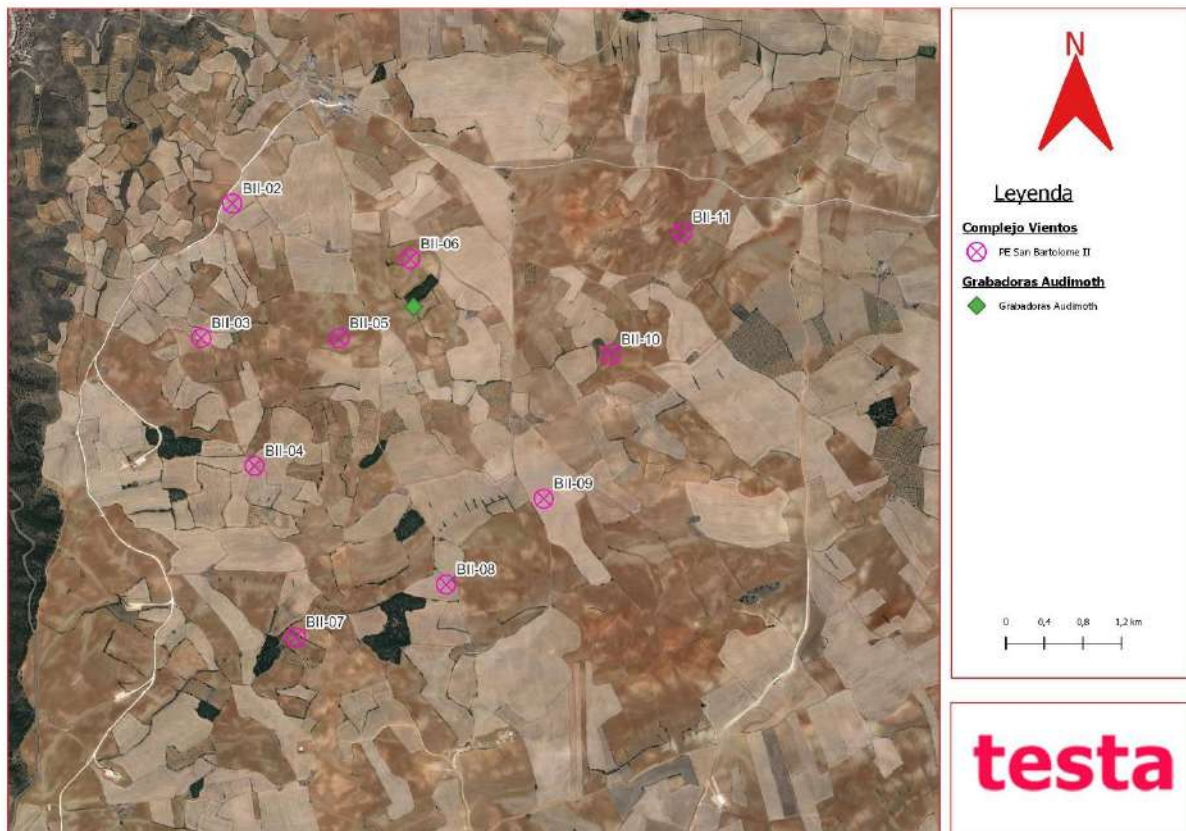
Ilustración 3. Detalle de los puntos de grabación empleados.

Este estudio se llevará a cabo dentro del área definida por un radio de, al menos, 1 km en torno a la envolvente de los aerogeneradores.

Para ello se emplearán dos dispositivos Audiomoth que se irán rotando en varios puntos de grabación en el entorno del complejo vientos, dada la cercanía de los parques.

Punto / Estación	UTM x	UTM y
Punto de grabación 1	665570	4571978

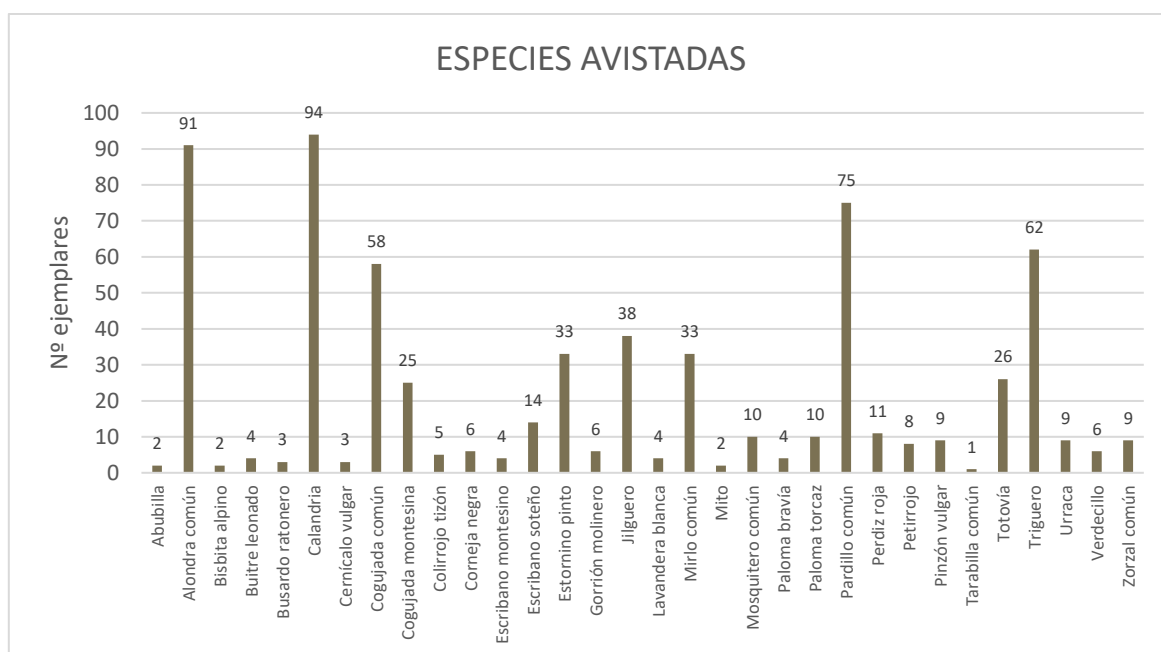
Ilustración 3. Nº de individuos por especie avistados durante el trimestre

A continuación, se muestra el número de individuos por especie avistados durante el periodo:

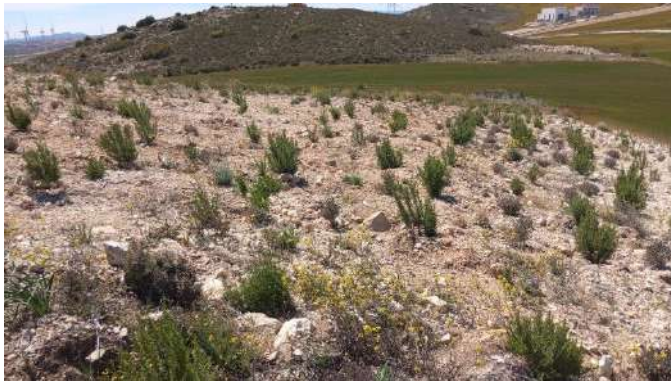
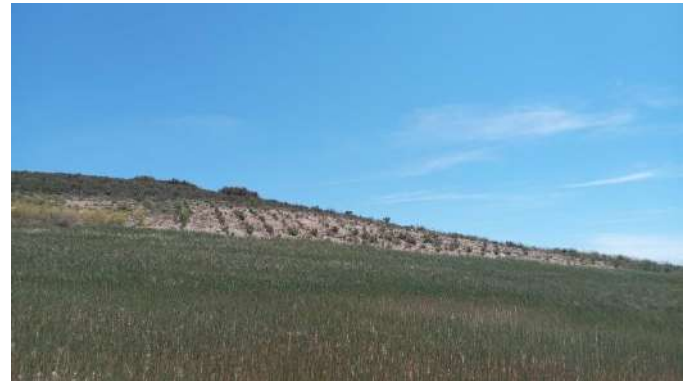
Durante el periodo de estudio se ha comprobado el estado de todas las estructuras de drenaje del parque eólico, y la incidencia de posibles encharcamientos, cárcavas o fenómenos erosivos asociados a infraestructuras del parque eólico. No se han localizado incidencias, por lo que, a fecha de redacción del presente informe, no existe ninguna sin resolver.

Respecto a los trabajos de restauración, los trabajos se han finalizado recientemente, por lo que todavía se encuentra en fases tempranas y apenas se observa evolución, si bien se pueden observar brotes en las zonas del parque donde se ha llevado a cabo la revegetación.

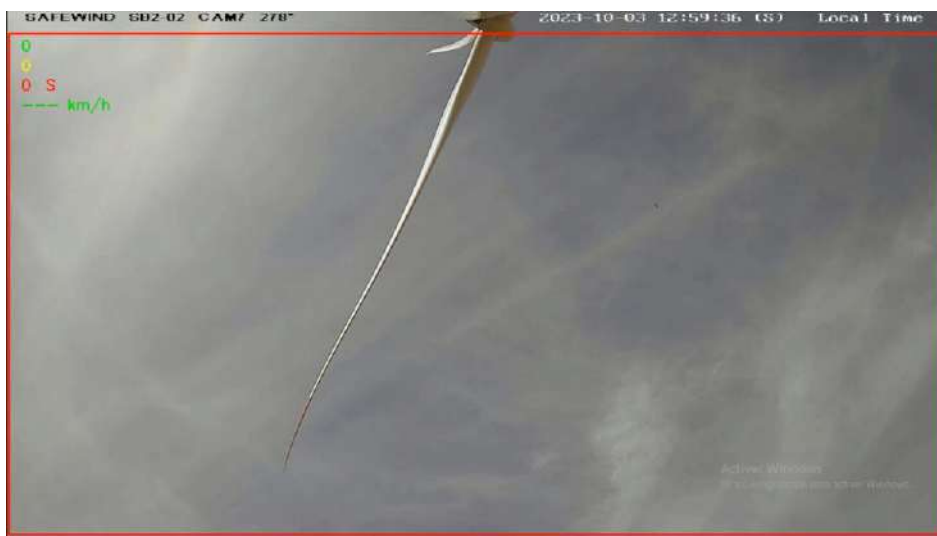
Las especies destacadas que se han podido observar incluyen rapaces de pequeño, mediano y gran tamaño como cernícalos, milanos reales y buitres leonados, así como aves de pequeño tamaño y grandes planeadoras como las cigüeñas o las bandadas de grullas. La identificación resulta difícil debido a diversos factores como la calidad de la imagen, el tiempo de grabación o las condiciones de luz del entorno.

Por otro lado, se ha comprobado la coincidencia de los datos recogidos en campo y presentados en la tabla 10 con las grabaciones de los sistemas. Durante el periodo de estudio, de los 30 registros con presencia de aves indicados en el punto anterior, se han registrado un total de 19 en las grabaciones de la plataforma, lo que corresponde con un 63,3 % del total de los registros, considerándose un valor medio de coincidencias, por lo que se puede suponer que los sistemas registran de manera parcial las aves del entorno.

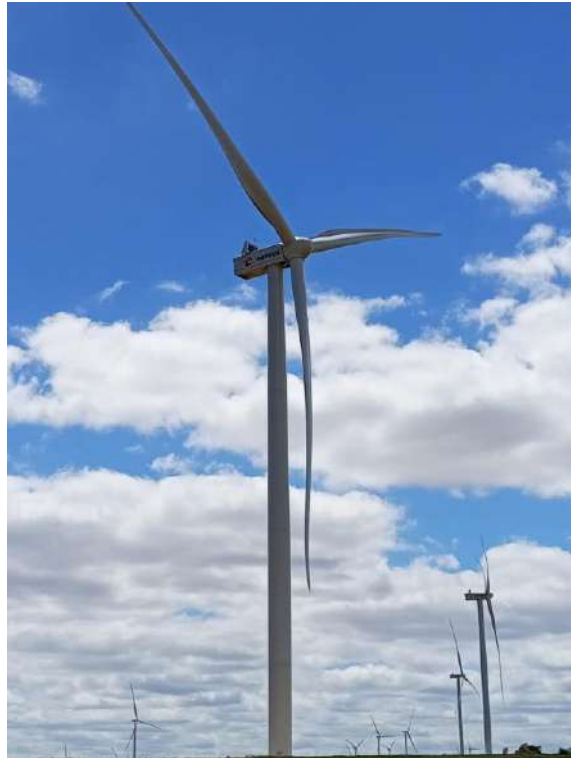
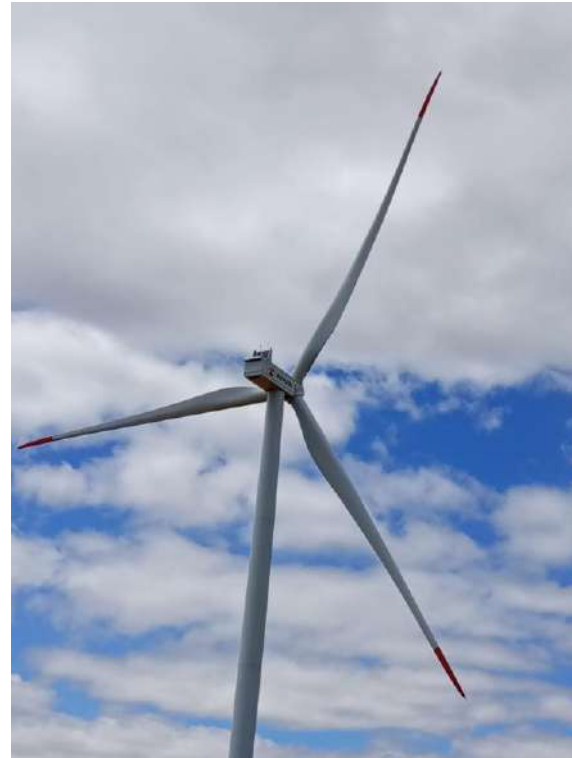
Fotografías 1 a 2: Estado de los aerogeneradores.

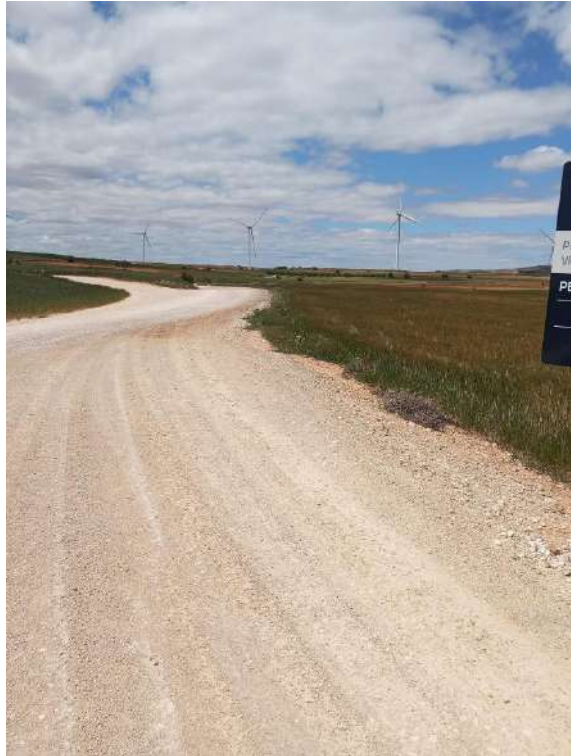
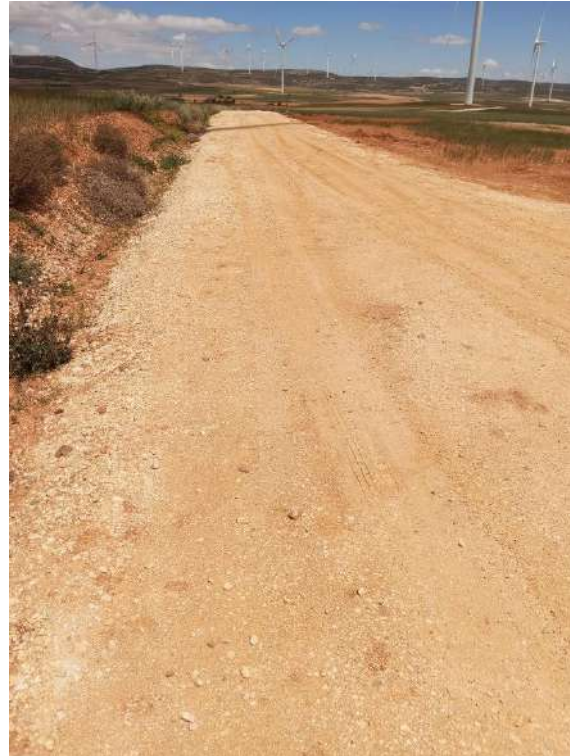
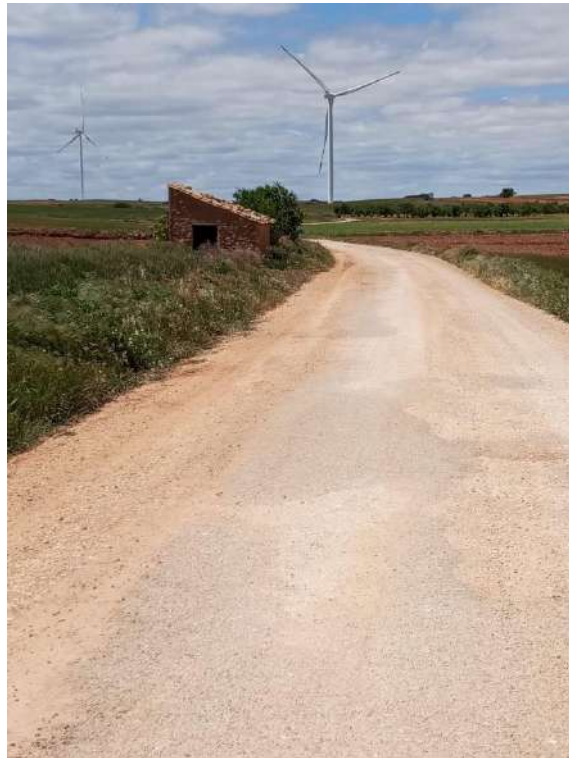
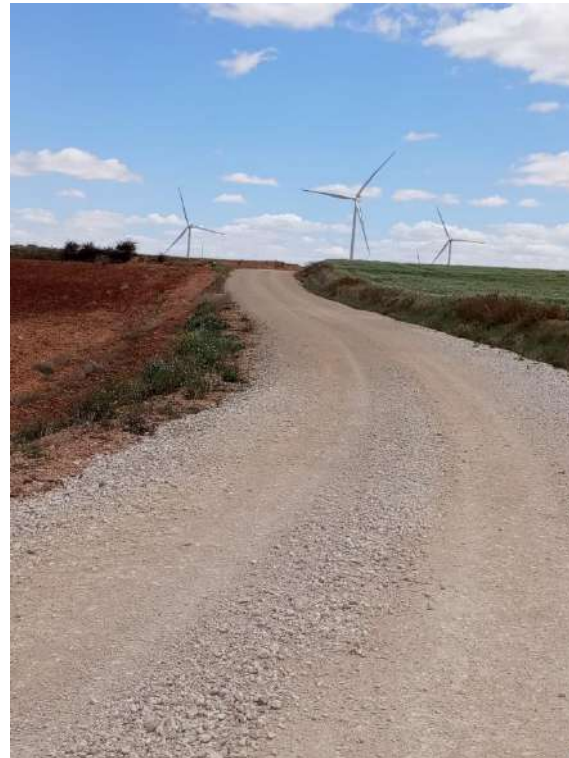
Fotografías 3 a 6: Estado de las redes de drenaje y viales.

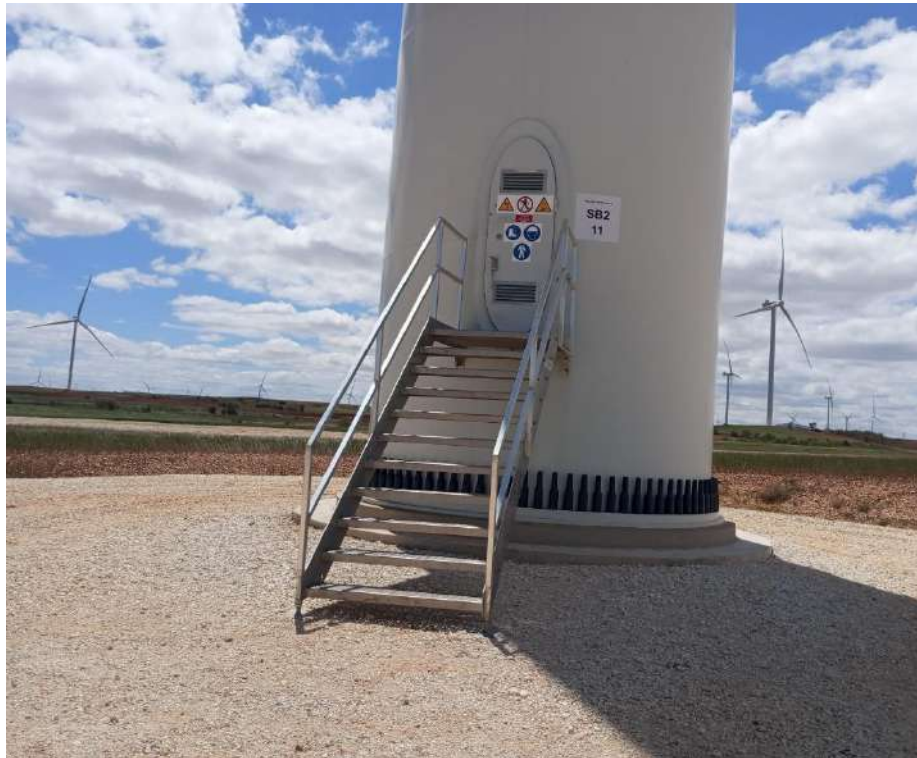
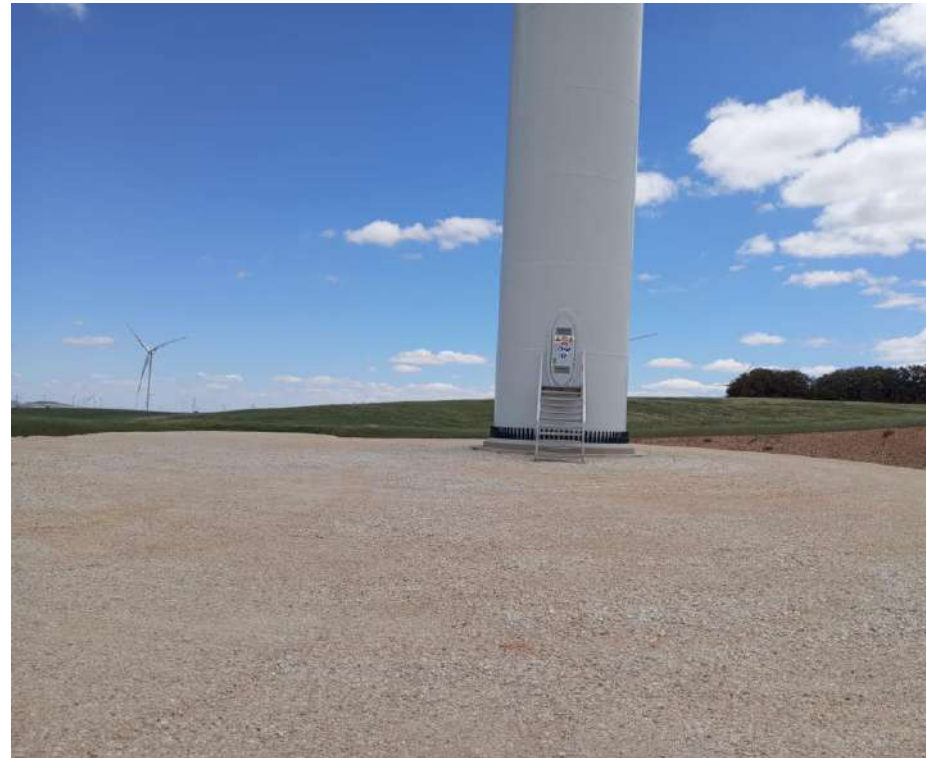
Fotografías 7 a 8: Plataformas y señalización.

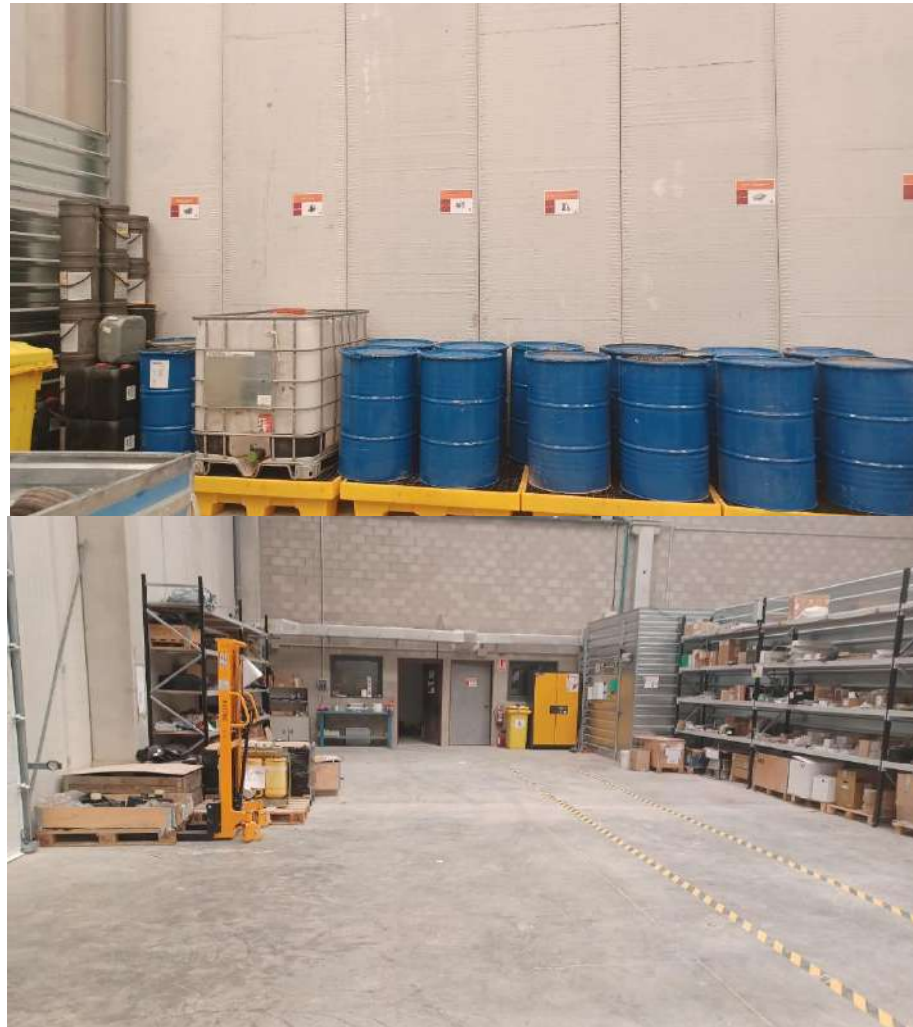
Fotografías 9 a 10: Punto limpio.

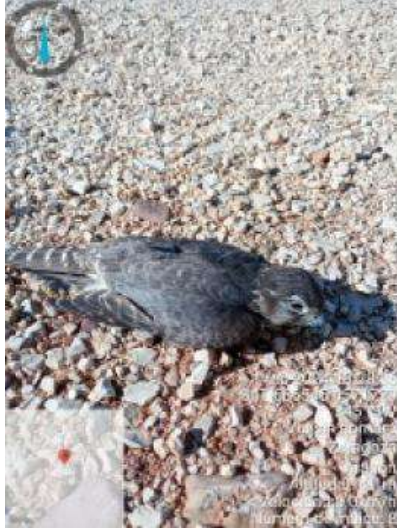
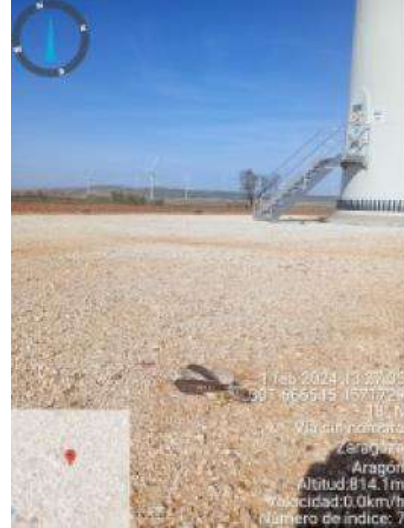
REFERENCIA A LA ESTRUCTURA MAS PROXIMA: Identificación: SBII-10 Distancia (m): 5 m Orientación: Sur	
HABITAT DEL ENTORNO: Campos sembrados	COORDENADAS UTM ETRS89-Huso 30 666545 4571729
OBSERVACIONES:

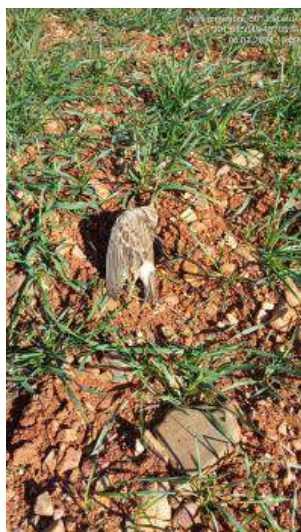
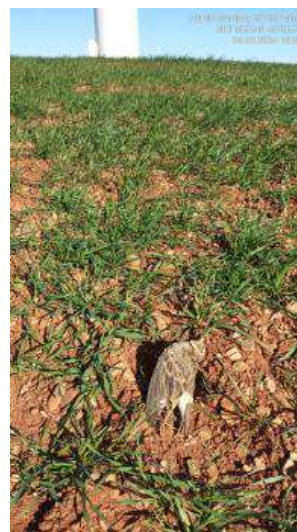
REFERENCIA A LA ESTRUCTURA MAS PROXIMA: Identificación: SBII-10 Distancia (m): 57 m Orientación: Este	
HABITAT DEL ENTORNO: Terreno de cultivo.	COORDENADAS UTM ETRS89-Huso 30 685049 4570578
OBSERVACIONES: Número de precinto: 537187

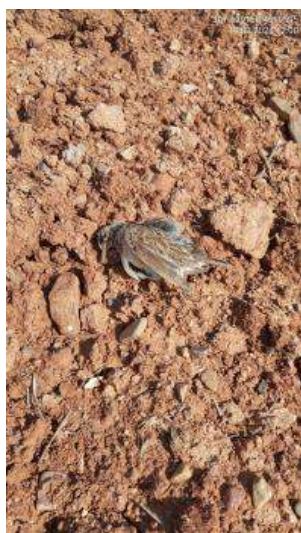
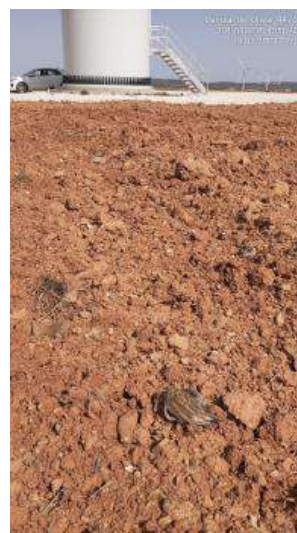
REFERENCIA A LA ESTRUCTURA MAS PROXIMA: Identificación: SBII-04 Distancia (m): 15 m Orientación: Sur	
HABITAT DEL ENTORNO: Terreno labrado	COORDENADAS UTM ETRS89-Huso 30-699168/ 4519595
OBSERVACIONES: Número de precinto:537112

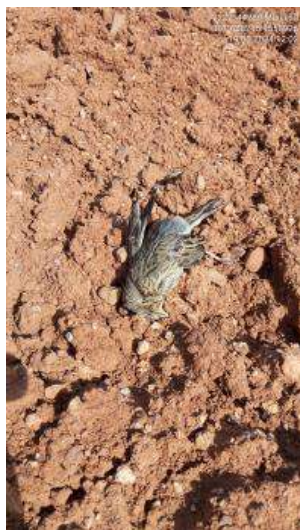
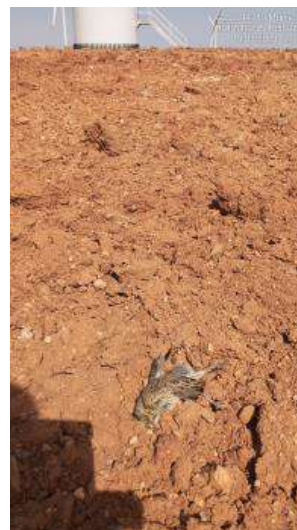
REFERENCIA A LA ESTRUCTURA MAS PROXIMA: Identificación: SBII-04 Distancia (m): 23 m Orientación: Sur	
HABITAT DEL ENTORNO: Terreno labrado	COORDENADAS UTM ETRS89-Huso 30-688215/ 4558925
OBSERVACIONES: Número de precinto: 537113.

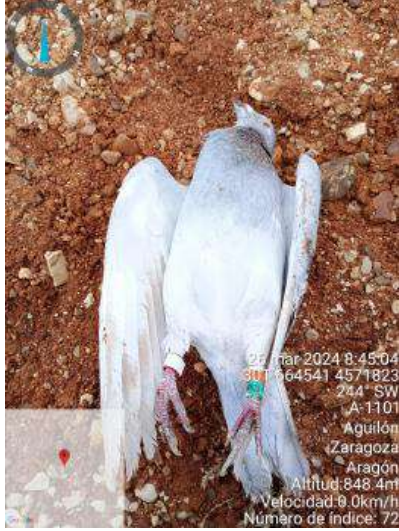
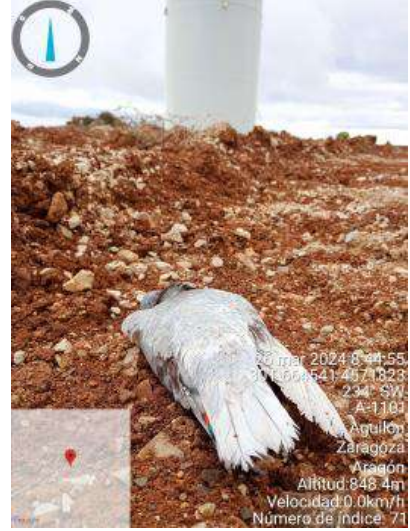
REFERENCIA A LA ESTRUCTURA MAS PROXIMA: Identificación: SBII-02 Distancia (m): 10 m Orientación: Este	
HABITAT DEL ENTORNO: zona agrícola sin sembrar	COORDENADAS UTM ETRS89-Huso 30 664541 4571823
OBSERVACIONES: codigo de precinto: 531987 código de anilla: 290638, año 2023, Cataluña medidas disuasorias del aero acústicas y las 3 puntas de las palas pintadas rojo
