NOMBRE DE LA INSTALACIÓN:	PARQUE EÓLICO SAN ISIDRO
PROVINCIA:	HUESCA
NOMBRE DEL TITULAR:	ARAGONESA DE INFRAESTRUCTURAS ENERGÉTICAS RENOVABLES, S.L.
CIF DEL TITULAR:	B-99377665
EMPRESA DE VIGILANCIA:	TESTA CALIDAD Y MEDIOAMBIENTE S.L.
TIPO DE EIA:	ORDINARIA
INFORME DE FASE DE:	CONSTRUCCIÓN
PERIODICIDAD DEL INFORME SEGÚN DIA:	MENSUAL
AÑO DE SEGUIMIENTO NÚMERO:	1
Nº DE INFORME Y AÑO DE SEGUIMIENTO:	7 - 2023
PERÍODO QUE RECOGE EL INFORME:	NOVIEMBRE 2023

ÍNDICE

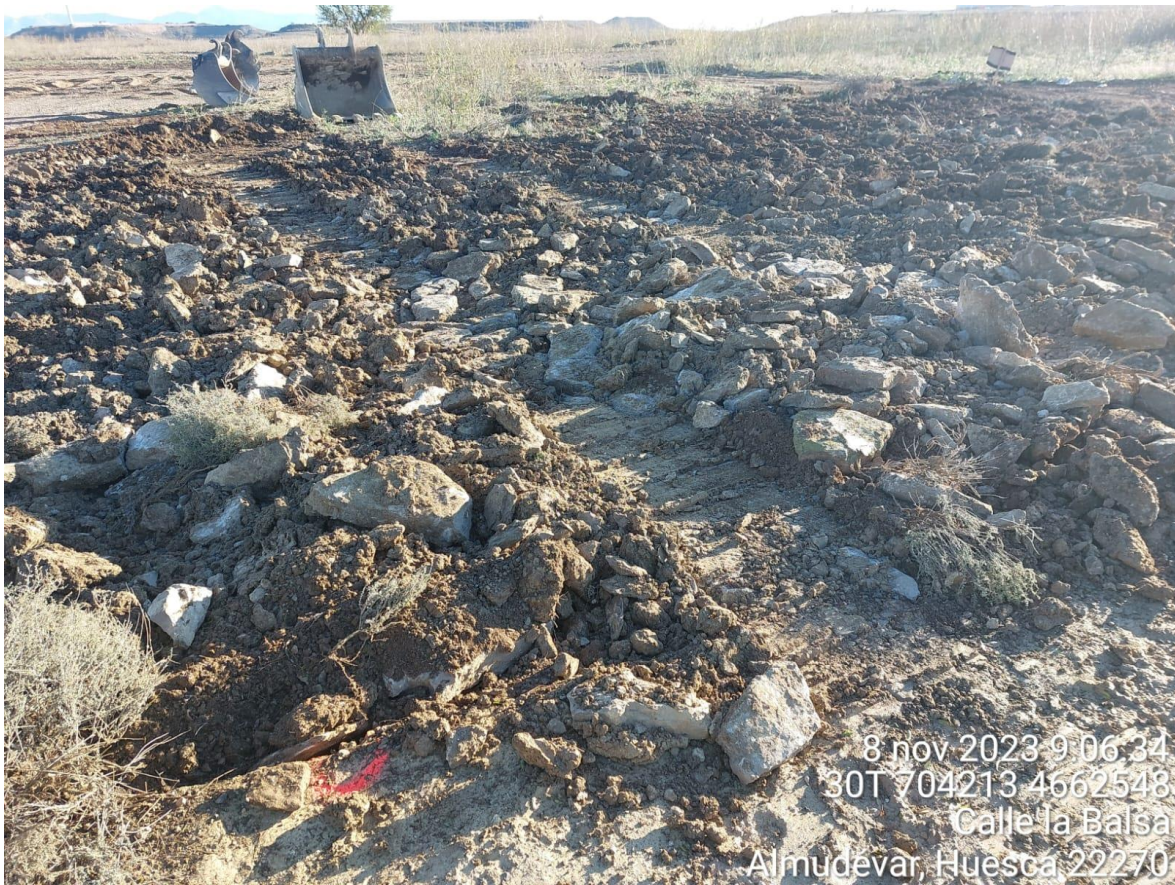
No conformidad - Fotografías

No conformidad: No conformidad grave. Rodillo aparcado en obra sin protección del suelo tras haber prohibido su trabajo el día anterior debido a fugas que contaminaban el suelo.

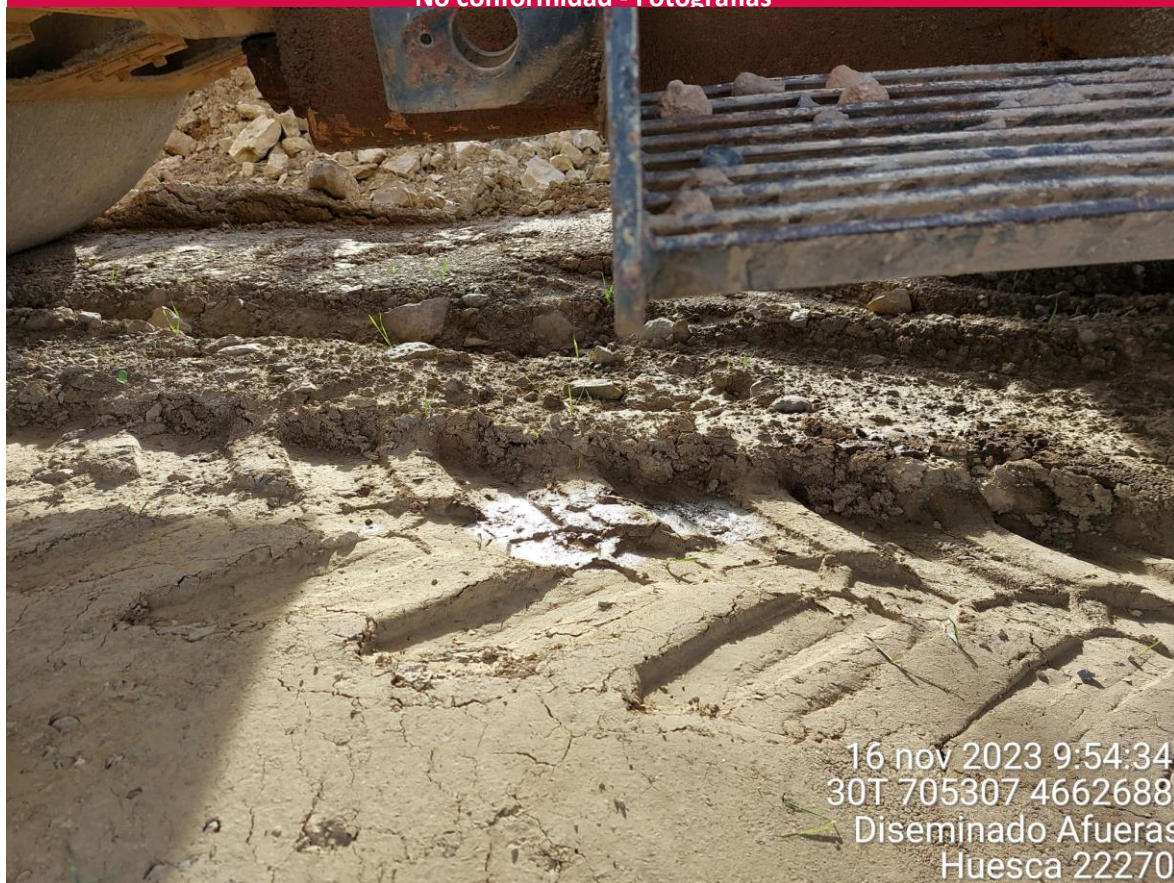
Imagen 1. No conformidad grave. Fuga en maquinaria aparcada sin protección del suelo.

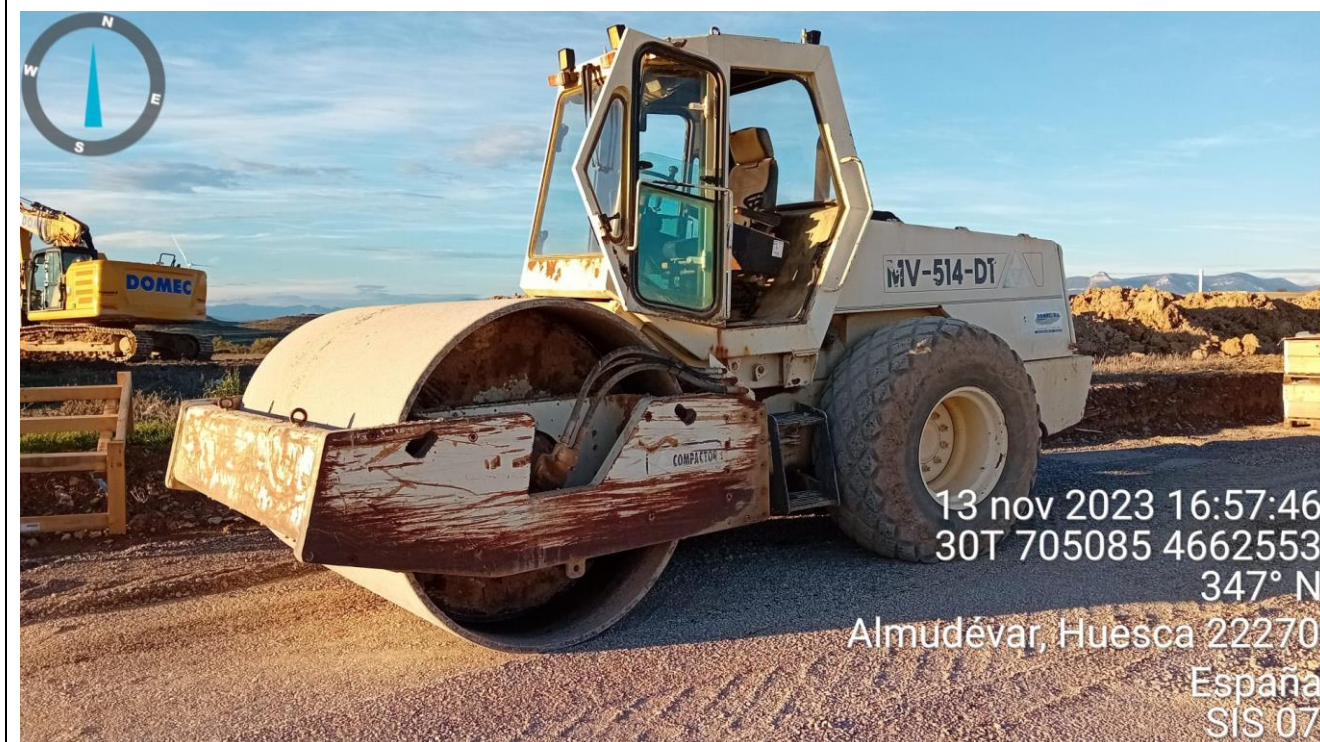
EVIDENCIA FOTOGRÁFICA / CROQUIS DE REFERENCIA

15/11: Se abre una no conformidad leve (si no se soluciona hoy mismo pasará a ser grave) debido a la superficie contaminada en SISI07 debido a una fuga de un rodillo que está compactando la plataforma. Esta fuga ya fue observada ayer por GES y no se han tomado las medidas oportunas, debido a lo cual se abre esta no conformidad. Es intolerable que una máquina que ayer generó una contaminación de tal superficie sin que nadie se diera cuenta de que tenía una fuga vuelva hoy a obra sin la seguridad de su arreglo.

16/11: La NC pasa a ser grave debido a que el rodillo sigue en obra aparcado sin protección del suelo y contaminándolo ya que sigue con la fuga.
