NOMBRE DE LA INSTALACIÓN:	PARQUE EÓLICO SAN ISIDRO
PROVINCIA:	HUESCA
NOMBRE DEL TITULAR:	ARAGONESA DE INFRAESTRUCTURAS ENERGÉTICAS RENOVABLES, S.L.
CIF DEL TITULAR:	B-99377665
EMPRESA DE VIGILANCIA:	TESTA CALIDAD Y MEDIOAMBIENTE S.L.
TIPO DE EIA:	ORDINARIA
INFORME DE FASE DE:	CONSTRUCCIÓN
PERIODICIDAD DEL INFORME SEGÚN DIA:	MENSUAL
AÑO DE SEGUIMIENTO NÚMERO:	1
Nº DE INFORME Y AÑO DE SEGUIMIENTO:	8 - 2023
PERÍODO QUE RECOGE EL INFORME:	DICIEMBRE 2023

1.2. OBJETO Y ALCANCE DEL PRESENTE PLAN DE VIGILANCIA AMBIENTAL.

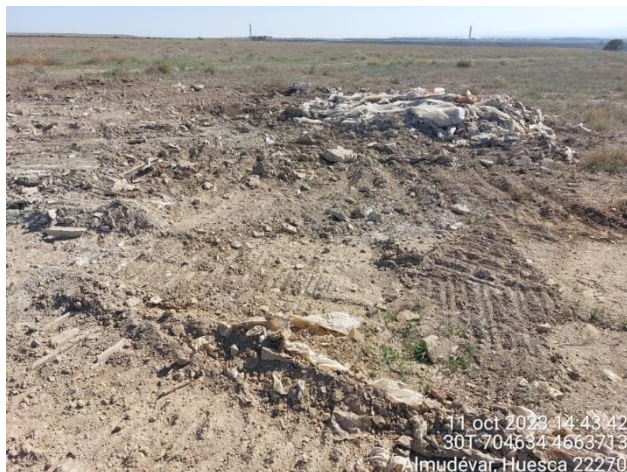
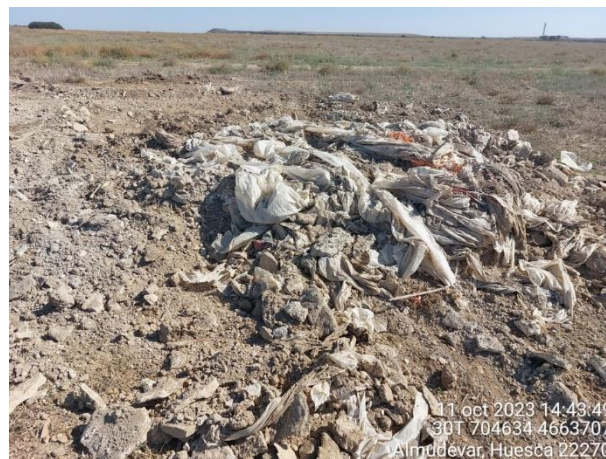
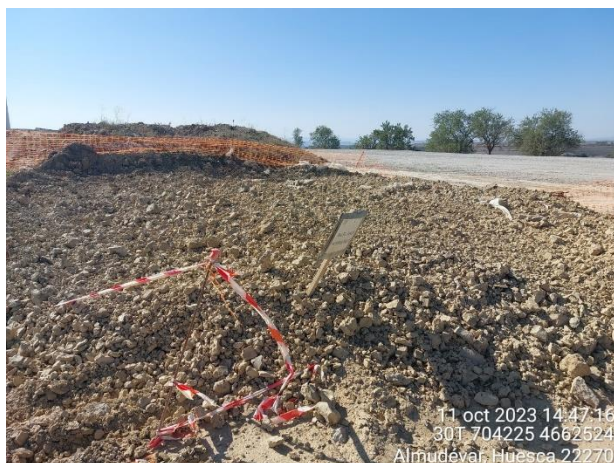
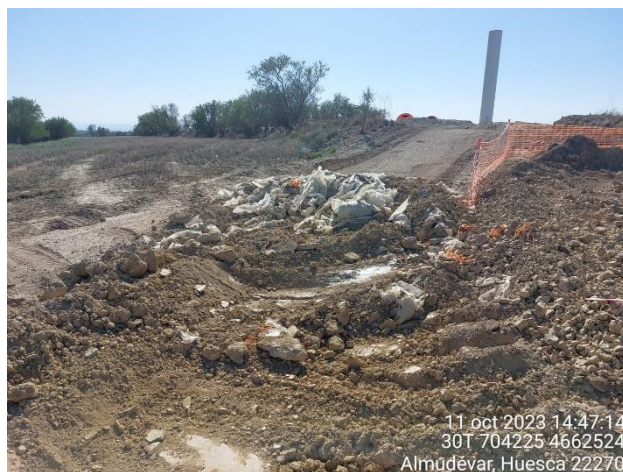
Tipo	<input type="checkbox"/> INCIDENCIA <input checked="" type="checkbox"/> NO CONFORMIDAD
Código:	CIN-PE-NC-054-TST-GES (sis deficiente restauración de pozos de lavado)
Obra:	PE San Isidro I
Constructor:	GES
Ámbito:	Medio Ambiente

CÓDIGO	CAUSAS	TIPO	ESTADO
CIN-PE-NC-054-TST-GES (sis deficiente restauración de pozos de lavado)	Se abre una no conformidad muy grave debido a la deficiente restauración de los pozos de lavado de las posiciones 4 y 5. El pozo se ha cubierto por tierra procedente de la excavación mezclada con plástico que se utilizó para aislar el suelo, plástico de las balizas, hormigón, piedras, etc. dando la sensación de que la restauración en estas posiciones no se ha realizado como en el	MUY GRAVE	Cerrada 21/12/2023

Se abre una no conformidad leve debido a la deficiente restauración de los pozos de lavado de las posiciones 4 y 5. El pozo se ha cubierto por tierra procedente de la excavación mezclada con plástico que se utilizó para aislar el suelo, plástico de las balizas, hormigón, piedras, etc. dando la sensación de que la restauración en estas posiciones no se ha realizado como en el resto.

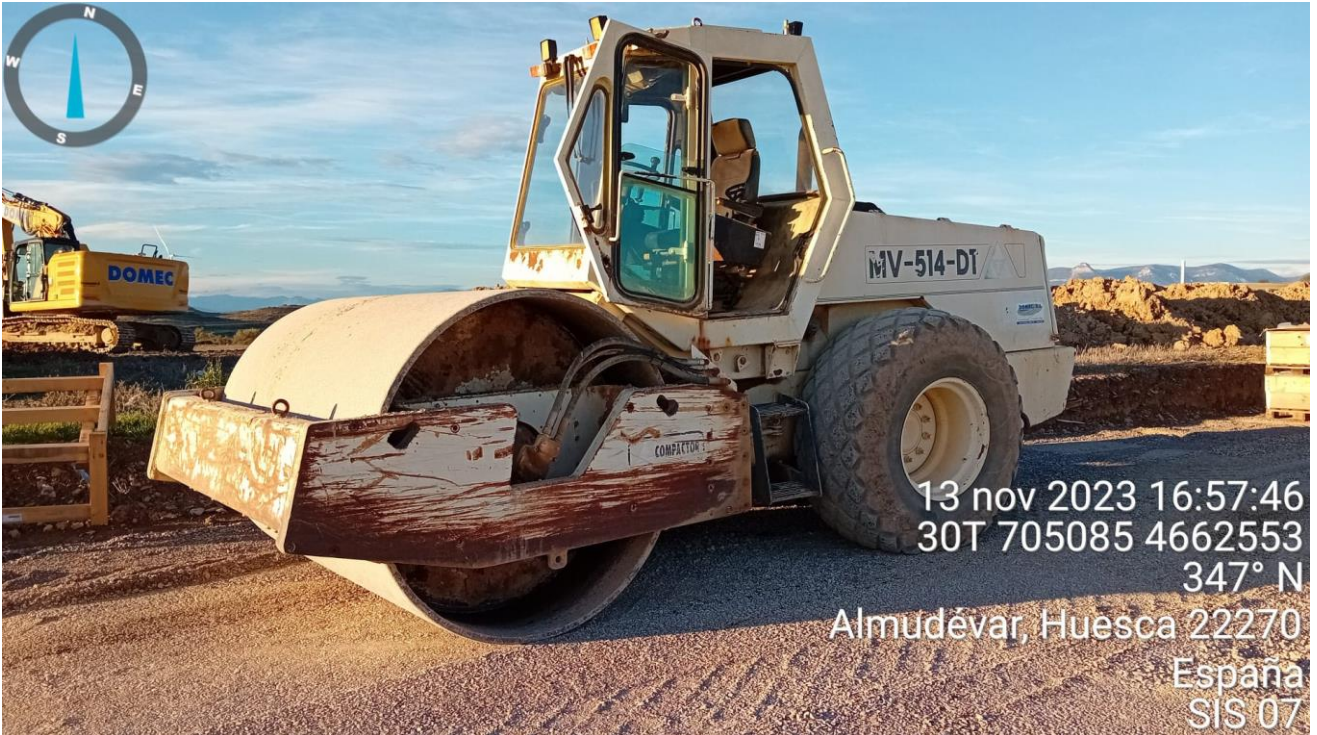
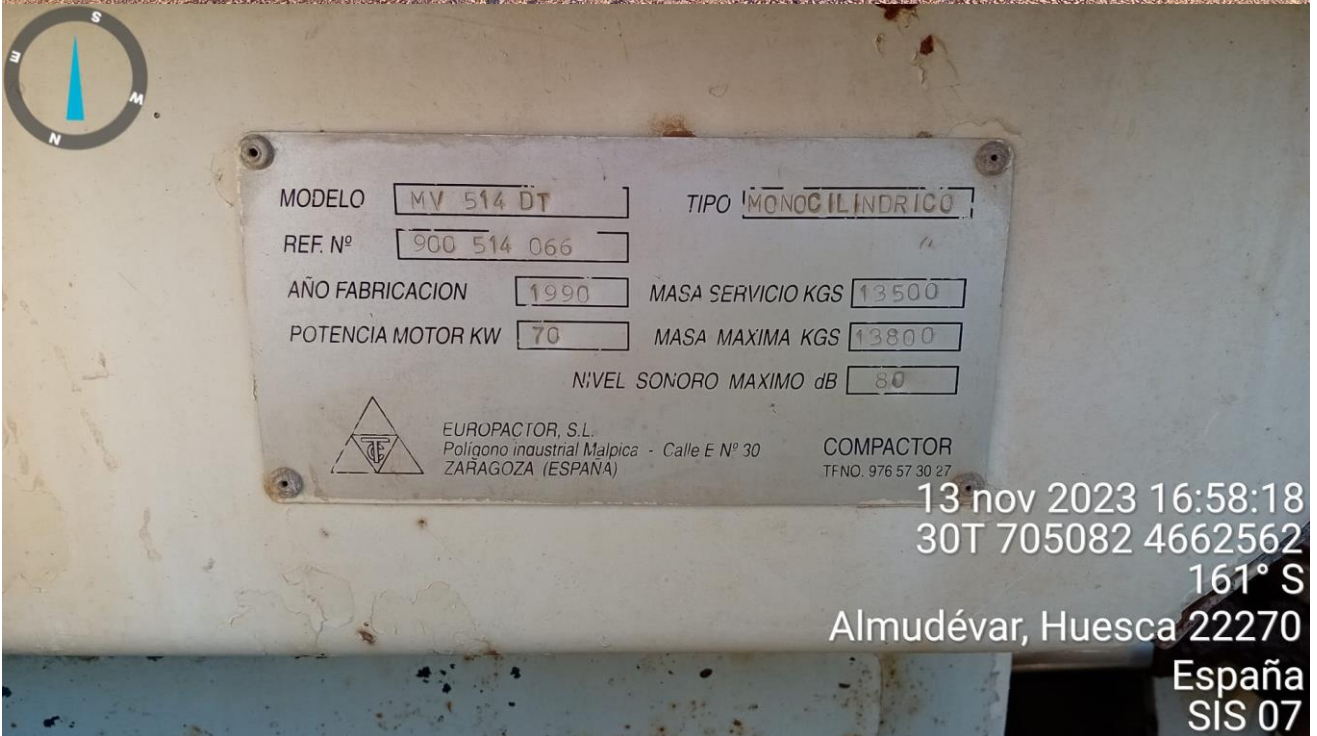
Tipo	<input type="checkbox"/> INCIDENCIA <input checked="" type="checkbox"/> NO CONFORMIDAD
Código:	CIN-PE-NC-062-TST-GES (sis contaminación del suelo por fuga de maquinaria)
Obra:	PE San Isidro I
Constructor:	GES
Ámbito:	Medio Ambiente

CÓDIGO	CAUSAS	TIPO	ESTADO
	resto.		
CIN-PE-NC-062-TST-GES (sis contaminación del suelo por fuga de maquinaria)	Se abre una no conformidad leve debido a la superficie contaminada en SISI07 debido a una fuga de un rodillo que está compactando la plataforma. 16/11: La NC pasa a ser grave debido a que el rodillo sigue en obra aparcado sin protección del suelo y contaminándolo ya que sigue con la fuga.	GRAVE	15/12/2023

Se abre una no conformidad GRAVE porque no se solucionó en el plazo dado, debido a la superficie contaminada en SIS07 debido a una fuga de un rodillo que está compactando la plataforma. Esta fuga ya fue observada ayer por GES y no se han tomado las medidas oportunas, debido a lo cual se abre esta no conformidad. Es intolerable que una máquina que ayer generó una contaminación de tal superficie sin que nadie se diera cuenta de que tenía una fuga vuelva hoy a obra sin la seguridad de su arreglo. La máquina no salió de la obra, si no que se aparcó y contaminó la zona donde la aparcaron.
