TESTA

Nombre de la instalación:	PARQUE EÓLICO SAN ROQUE
Provincia/s ubicación de la instalación:	ZARAGOZA
Nombre del titular:	NATURAL POWER DEVELOPMENT, S.L.
CIF del titular:	B-99377624
Nombre de la empresa de vigilancia:	TESTA CALIDAD Y MEDIOAMBIENTE S.L.
Tipo de EIA:	ORDINARIA
Informe de FASE de:	CONSTRUCCIÓN
Periodicidad del informe según DIA:	MENSUAL
Año de seguimiento nº:	1
Nº de informe y año de seguimiento:	3 - 2024
Período que recoge el informe:	MARZO 2024

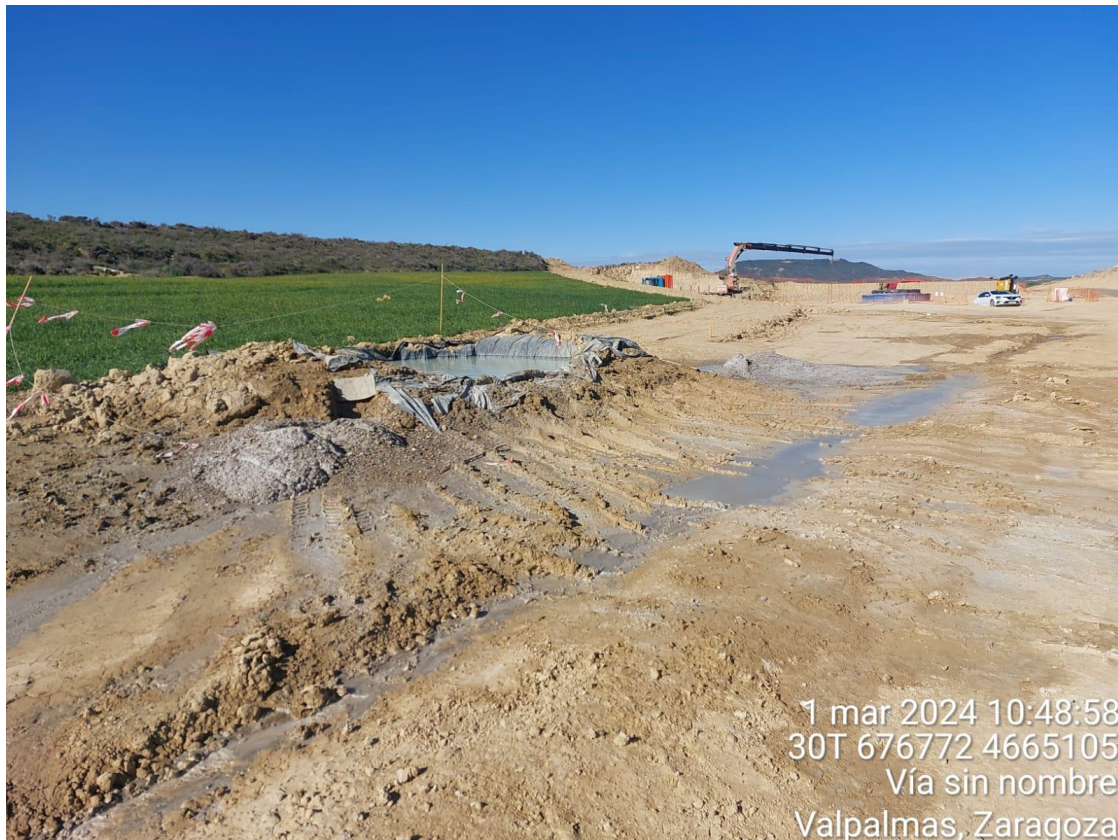
En la visita del 1 de marzo se genera una NC leve debido a la contaminación producida en el pozo de lavado del PE San Roque, posición 02. Se procede al cierre de la NC el 14 de marzo tras revisar gestionar los residuos y restaurar el pozo.

Imagen 1. No conformidad leve. Contaminación del suelo por pozo de lavado rebosado y por mal lavado de las cubas.
