NOMBRE DE LA INSTALACIÓN:	PARQUE EÓLICO SANTA CRUZ I
PROVINCIA:	HUESCA
NOMBRE DEL TITULAR:	DESARROLLOS EÓLICOS EL SALADAR, S.L.
CIF DEL TITULAR:	B-99242984
EMPRESA DE VIGILANCIA:	TESTA CALIDAD Y MEDIOAMBIENTE S.L.
TIPO DE EIA:	ORDINARIA
INFORME DE FASE DE:	CONSTRUCCIÓN
PERIODICIDAD DEL INFORME SEGÚN DIA:	MENSUAL
AÑO DE SEGUIMIENTO NÚMERO:	1
Nº DE INFORME Y AÑO DE SEGUIMIENTO:	9 - 2024
PERÍODO QUE RECOGE EL INFORME:	ENERO 2024

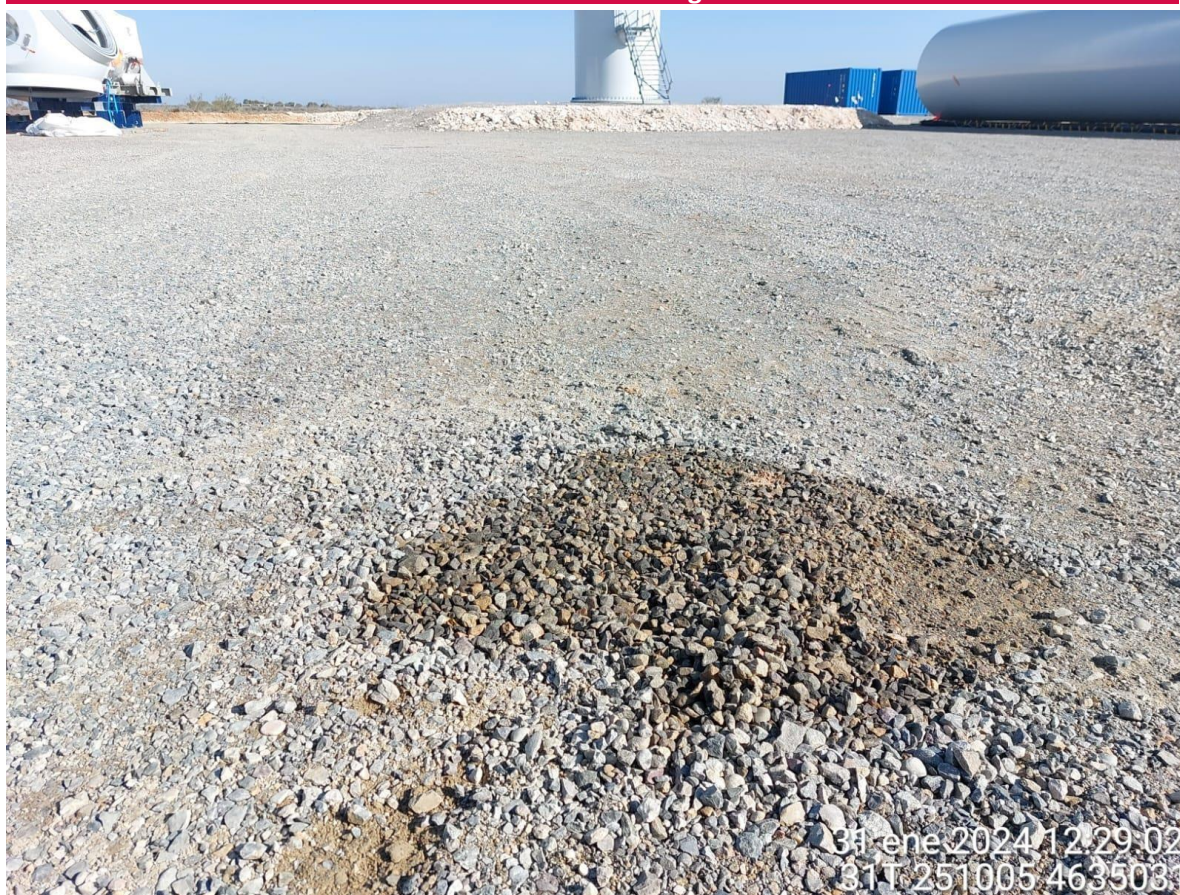
Imagen 1. No conformidad leve. Manchas por fugas de maquinaria en SC1.

No conformidad: Contaminación del suelo debido a fuga de alguna máquina en las tres plataformas de SC1.

Se abre una no conformidad leve debido a varias manchas debido a fugas o pérdidas por parte de maquinaria de la empresa GE en las plataformas de los aerogeneradores SC1-01, SC1-02 y SC1-03.
No es primera vez que ocurre este problema, por lo que deberéis establecer las causas por las que se producen, identificando la máquina o máquinas con problemas.
