TESTA

Nombre de la instalación:	PARQUE EÓLICO SANTA CRUZ I
Provincia/s ubicación de la instalación:	HUESCA
Nombre del titular:	DESARROLLOS EÓLICOS EL SALADAR, S.L.
CIF del titular:	B-99242984
Nombre de la empresa de vigilancia:	TESTA CALIDAD Y MEDIOAMBIENTE S.L.
Tipo de EIA:	ORDINARIA
Informe de FASE de:	CONSTRUCCIÓN
Periodicidad del informe según DIA:	MENSUAL
Año de seguimiento nº:	1
Nº de informe y año de seguimiento:	10 - 2024
Período que recoge el informe:	FEBRERO 2024

Las obras para el parque eólico Santa Cruz I se inician en mayo de 2023. El presente documento, corresponde al décimo informe mensual en fase de obras, quedando recogido en el mismo el periodo de febrero de 2024.

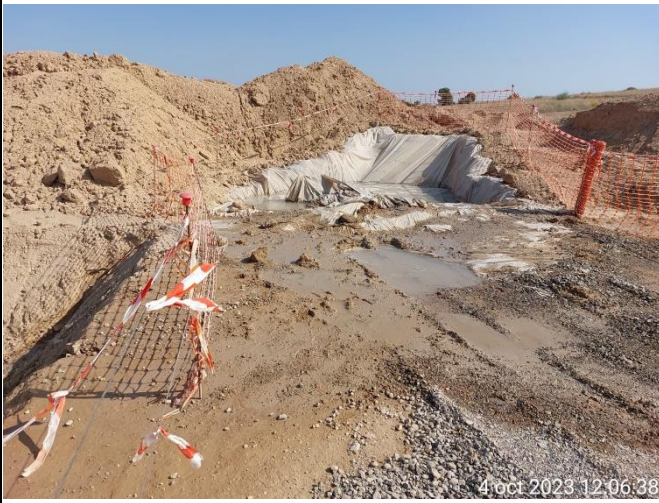
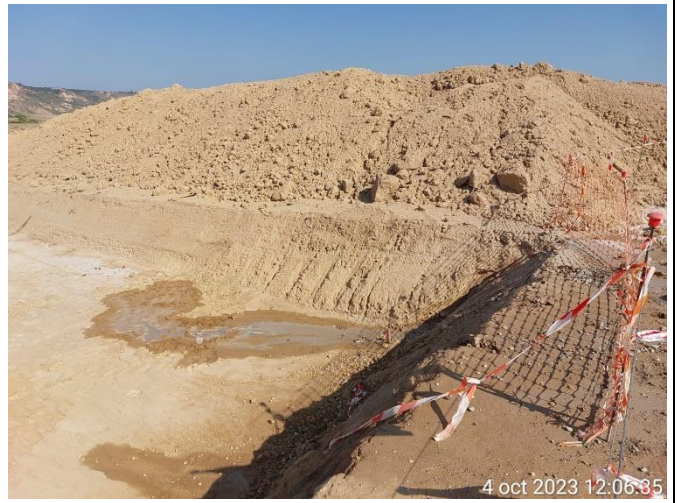
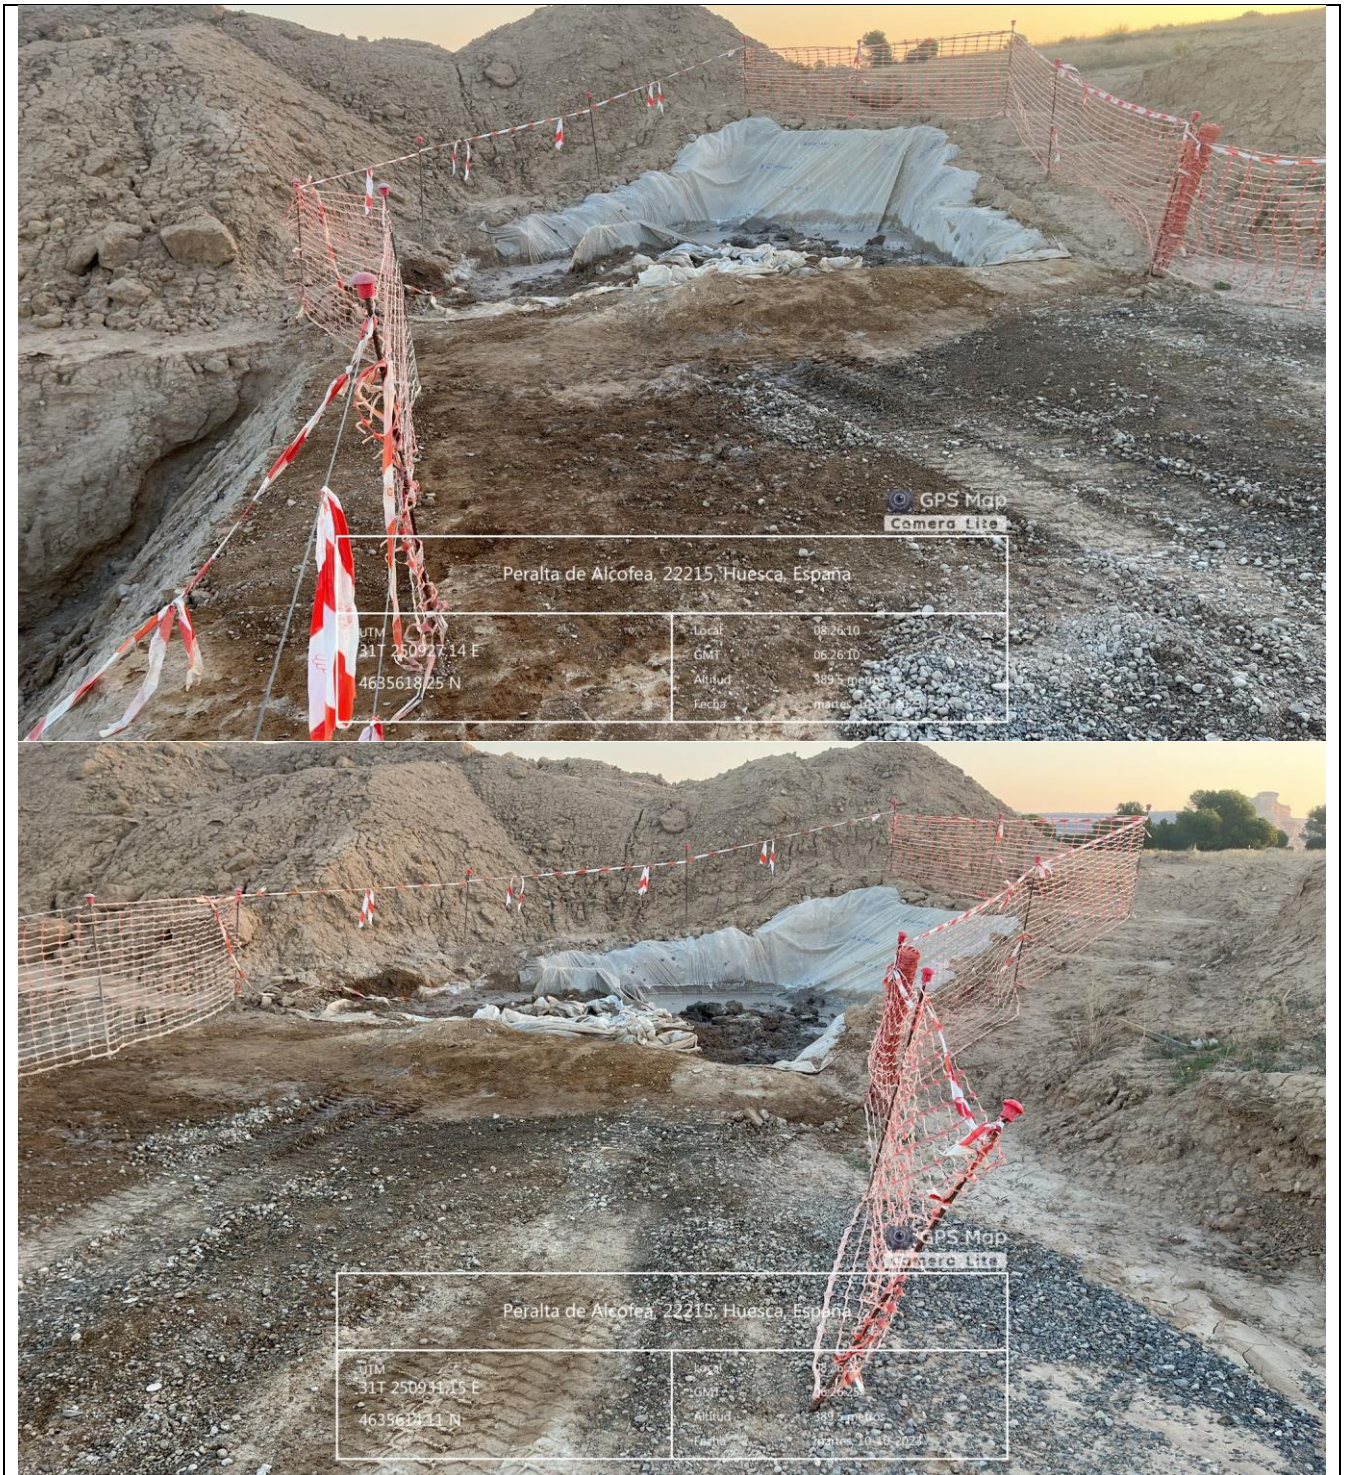
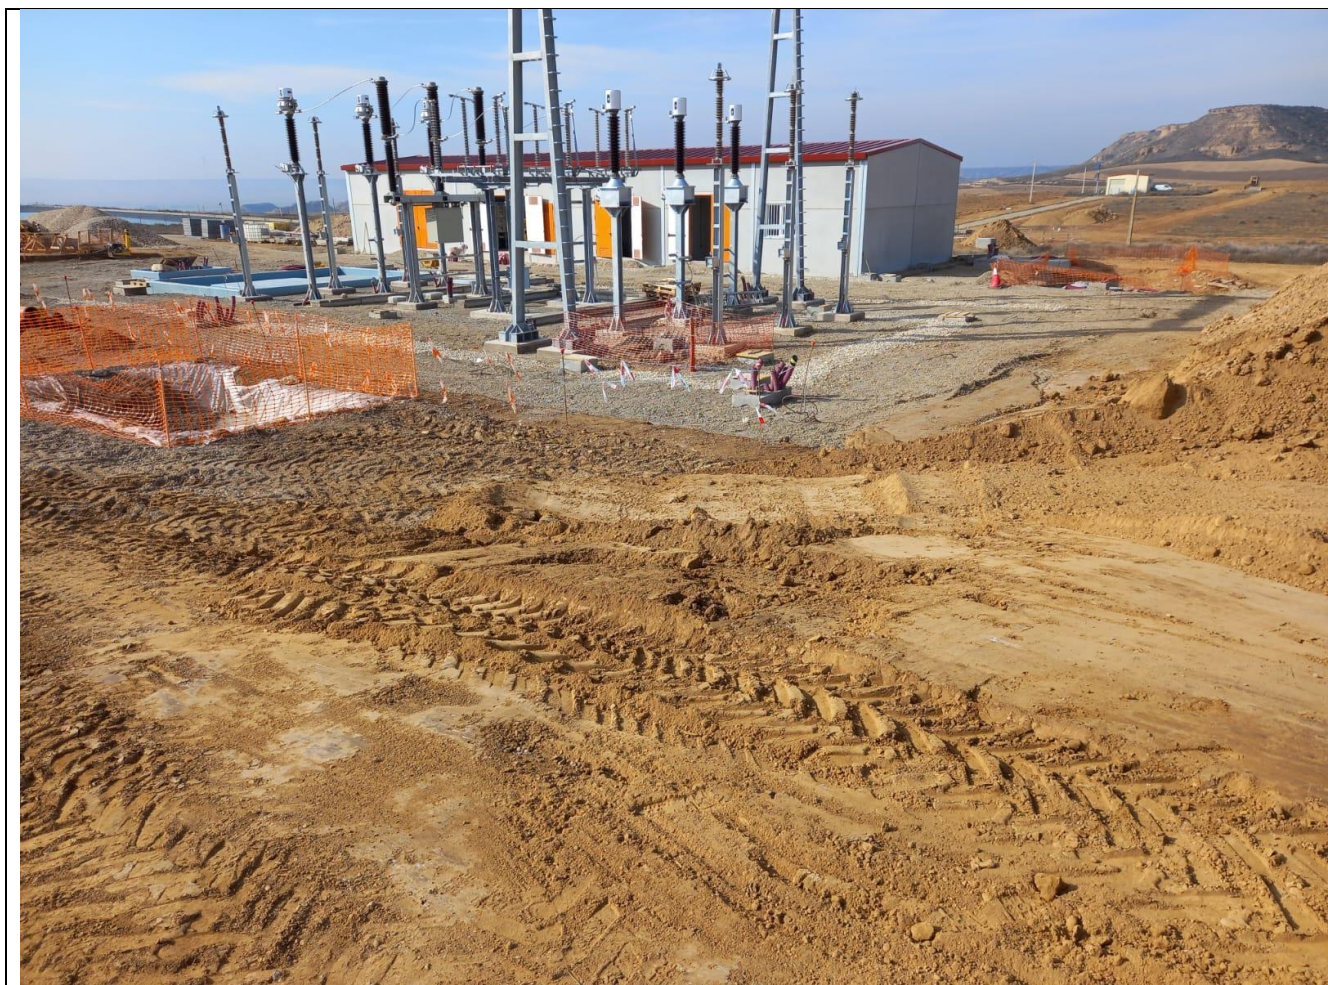
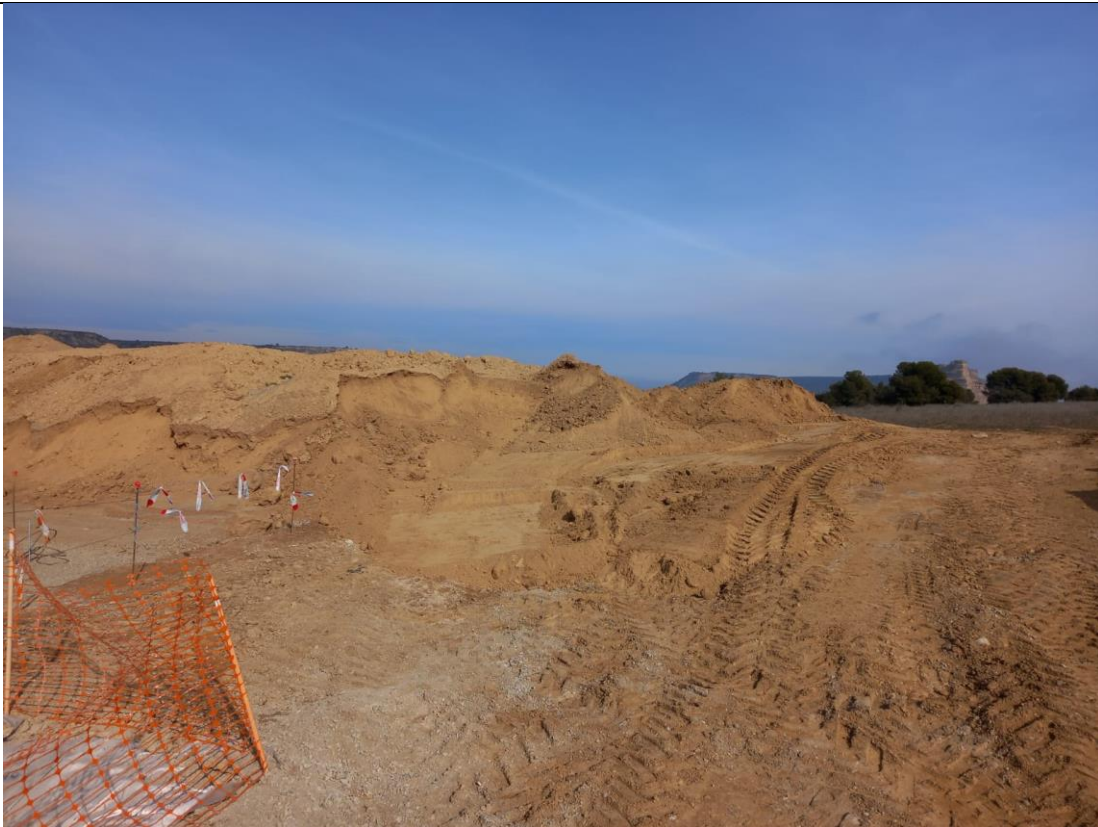
EVIDENCIA FOTOGRÁFICA / CROQUIS DE REFERENCIA

CÓDIGO	CAUSAS	TIPO	ESTADO
CIN-ST-NC-006-TST-GES (set sc1 colmatación pozo lavado)	Debido a la colmatación del pozo de lavado de la subestación de SC1 se produce una contaminación en el suelo de agua mezclada con hormigón proveniente del lavado de las cubas de hormigón tras realizar trabajos de asfaltado en la subida hacia SC1.	LEVE	Cerrada 02/02/2024
CIN-PE-NC-022-TST-GE (sc1 mancha en suelo por pérdida de maquinaria)	Se abre una no conformidad leve debido a varias manchas debido a fugas o pérdidas por parte de maquinaria en las plataformas de los aerogeneradores SC1-01, SC1-02 y SC1-03.	LEVE	Cerrada 21/02/2024

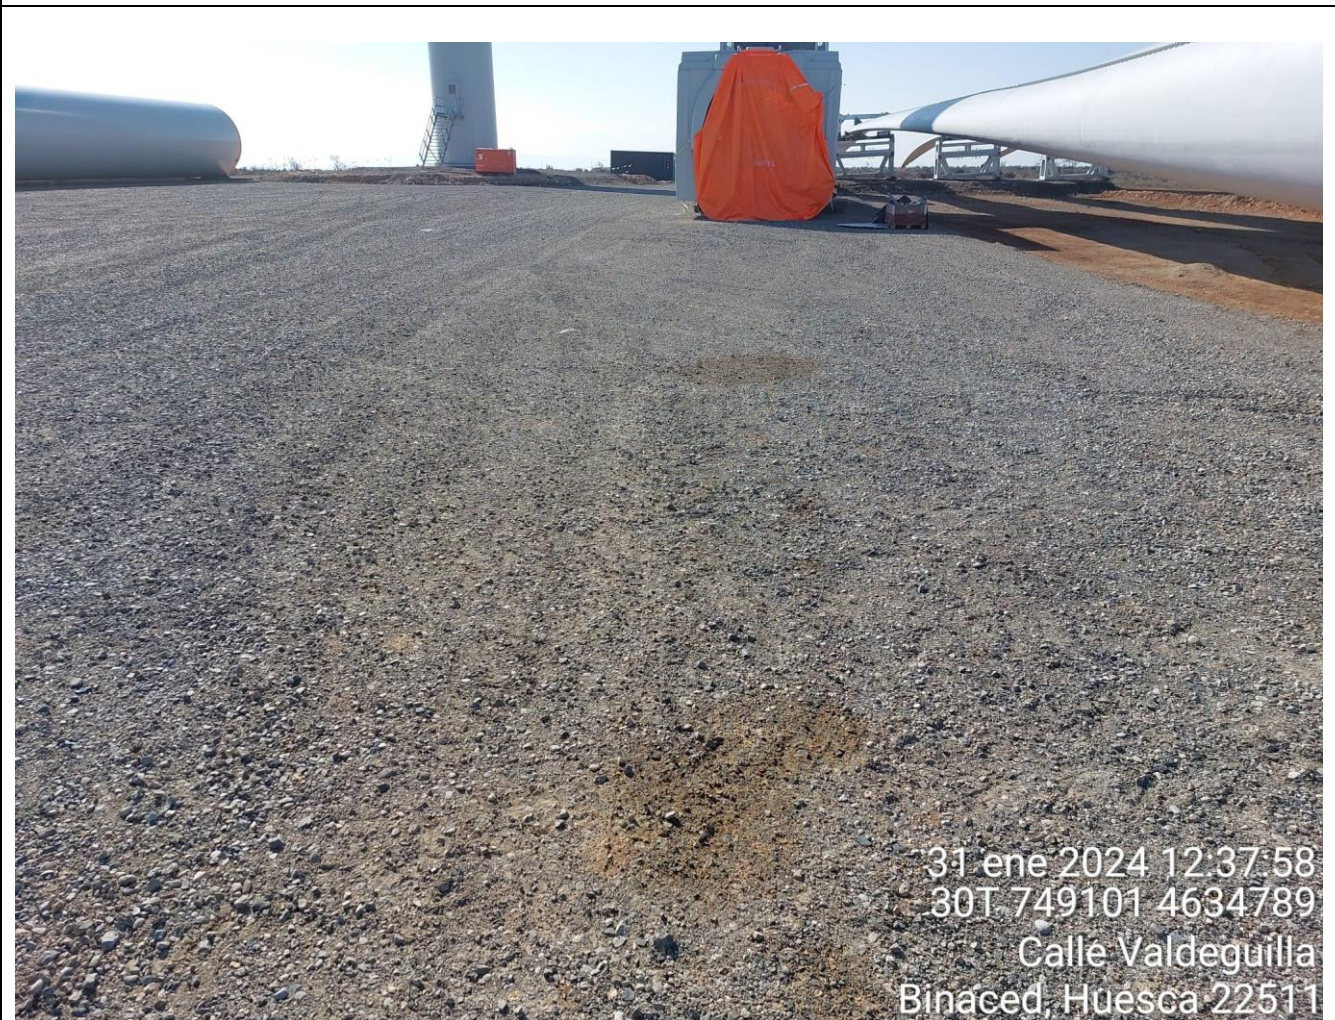
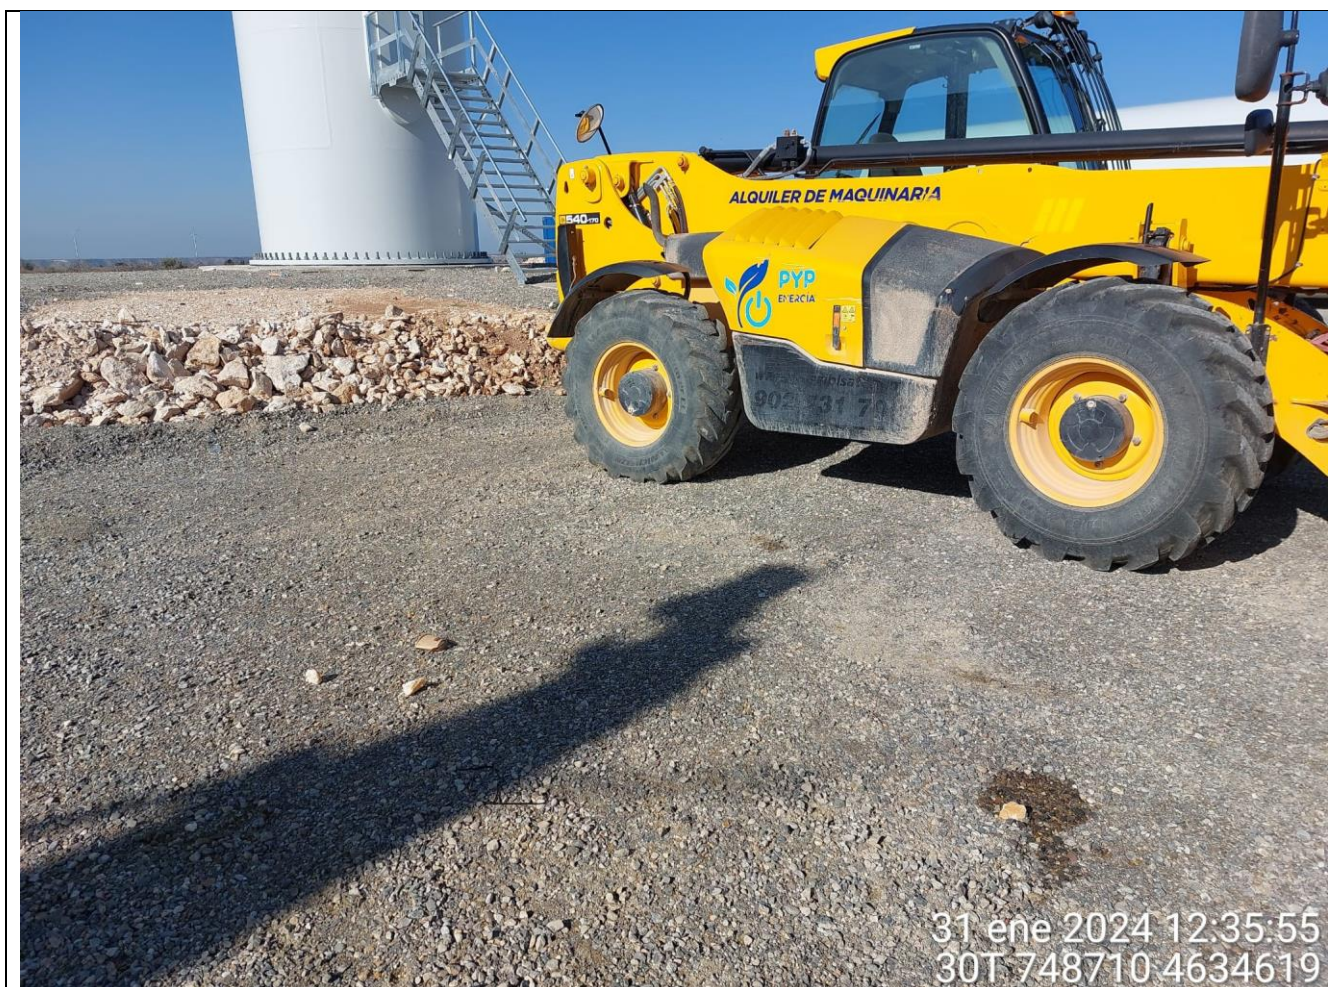
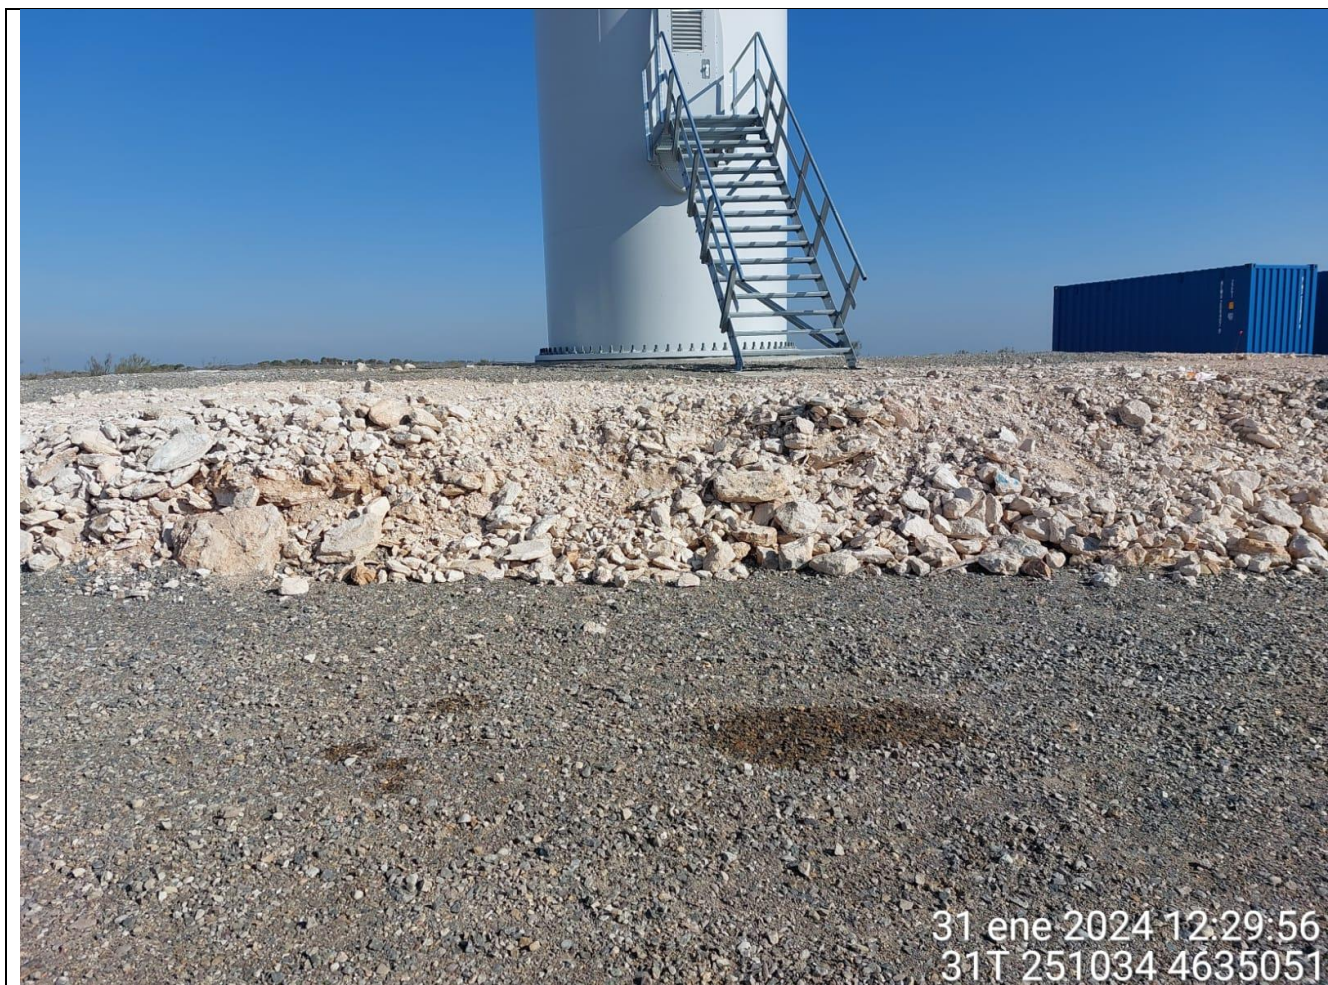
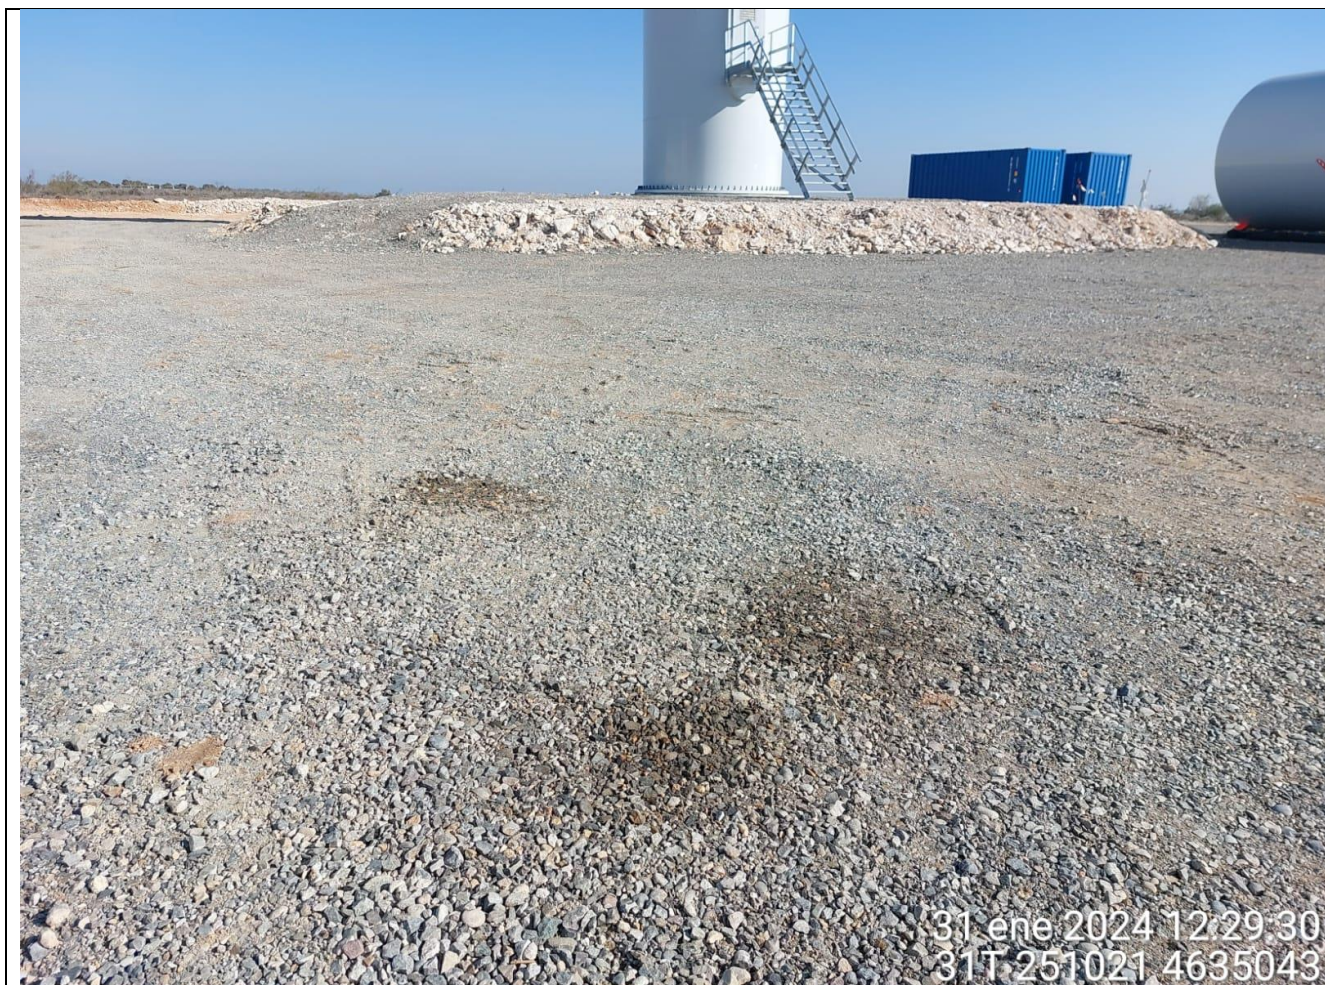
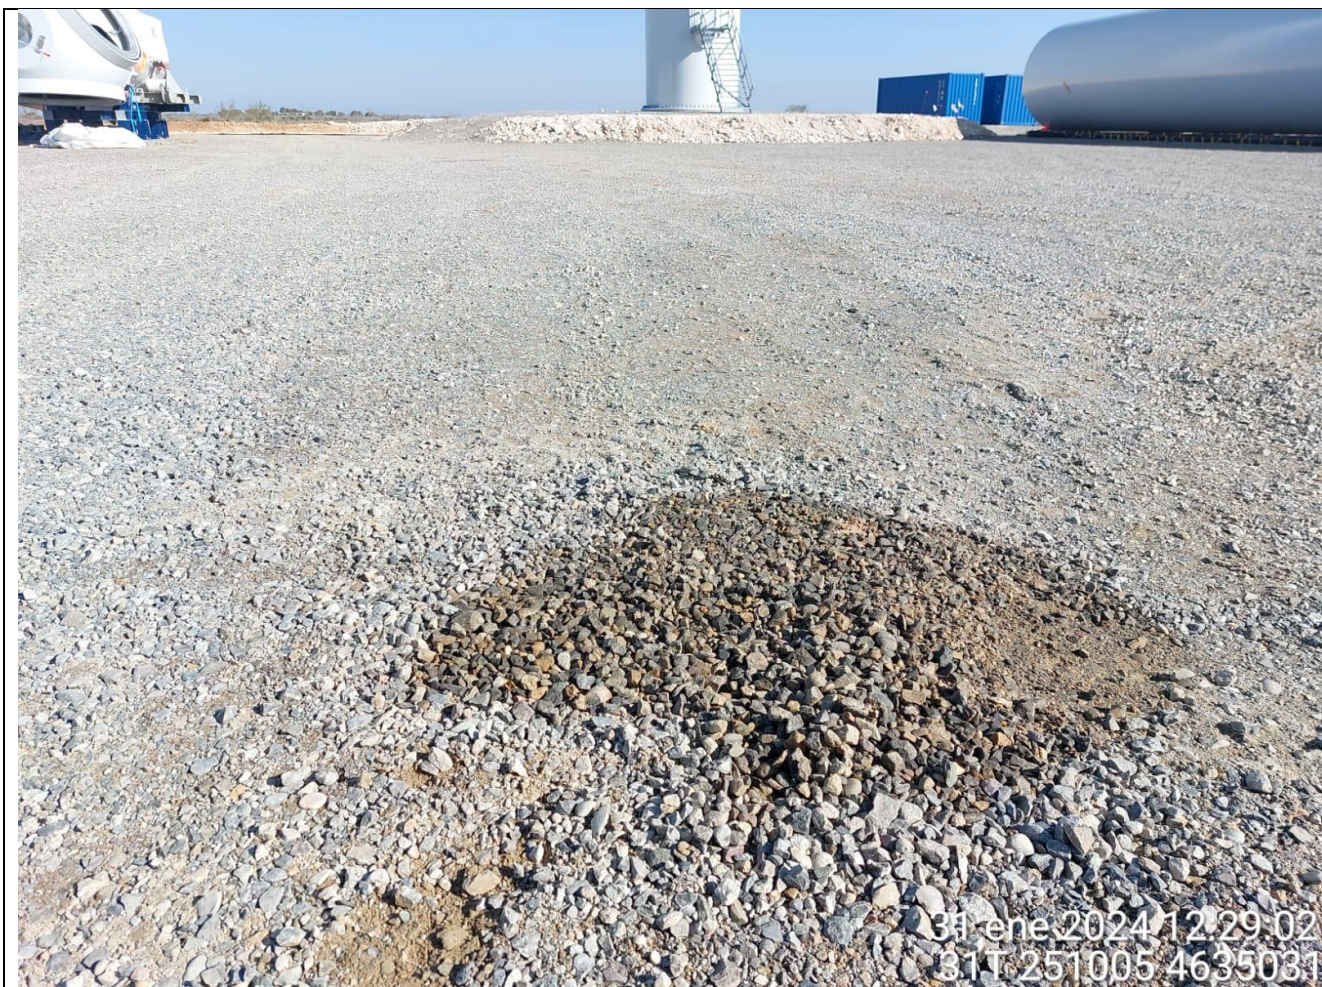
EVIDENCIA FOTOGRÁFICA / CROQUIS DE REFERENCIA

Durante la visita del 31 de enero se abre una NC leve debido a varias manchas por fugas o pérdidas por parte de maquinaria en las plataformas de los aerogeneradores SC1-01, SC1-02 y SC1-03, cerrándose esta NC el 21 de febrero tras comprobarse la retirada de la tierra contaminada y su adecuada gestión como residuo peligroso.

Se abre una no conformidad leve debido a varias manchas debido a fugas o pérdidas por parte de maquinaria de la empresa GE en las plataformas de los aerogeneradores SC1-01, SC1-02 y SC1-03.

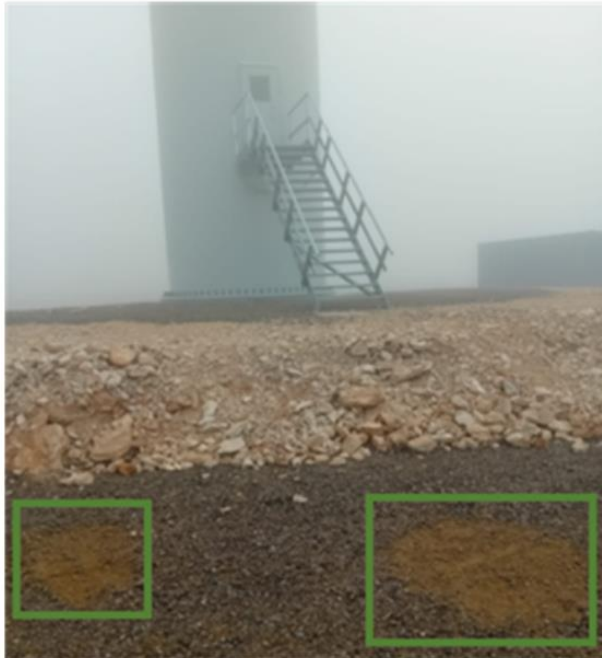
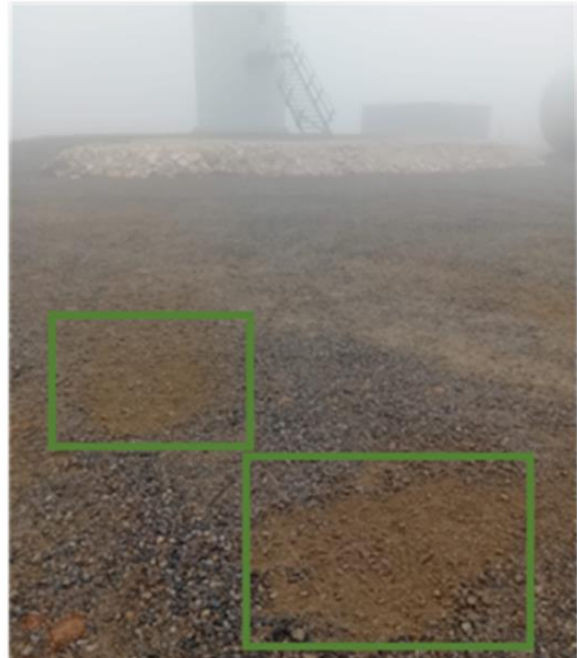
Santa Cruz I – 01

EVIDENCIA DE RETIRADA DE LAS TIERRAS CONTAMINADAS Y SU GESTIÓN:

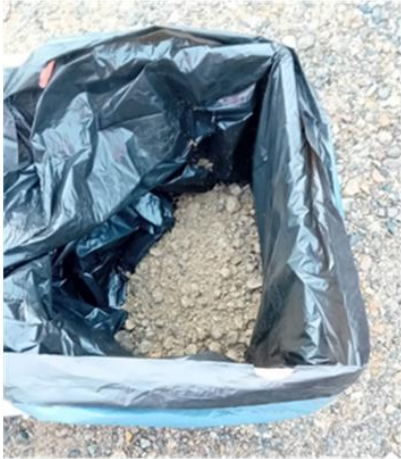
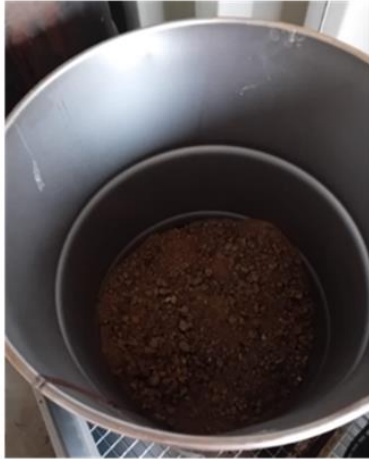
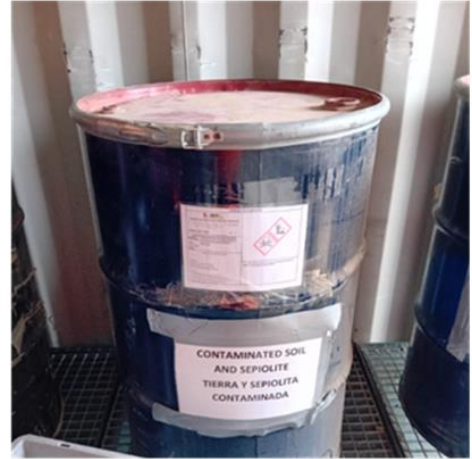
Almacenamiento de los residuos de tierra contaminada
