NOMBRE DE LA INSTALACIÓN:	PARQUE EÓLICO SANTA CRUZ IV
PROVINCIA:	HUESCA
NOMBRE DEL TITULAR:	ENERGÍAS RENOVABLES DE CILENE, S.L.
CIF DEL TITULAR:	B- 87895926
EMPRESA DE VIGILANCIA:	TESTA CALIDAD Y MEDIOAMBIENTE S.L.
TIPO DE EIA:	ORDINARIA
INFORME DE FASE DE:	CONSTRUCCIÓN
PERIODICIDAD DEL INFORME SEGÚN DIA:	MENSUAL
AÑO DE SEGUIMIENTO NÚMERO:	1
Nº DE INFORME Y AÑO DE SEGUIMIENTO:	4 - 2023
PERÍODO QUE RECOGE EL INFORME:	DICIEMBRE 2023

Las obras para el parque eólico Santa Cruz IV se inician en septiembre de 2023. El presente documento, corresponde al cuarto informe mensual en fase de obras, quedando recogido en el mismo el periodo de diciembre de 2023.

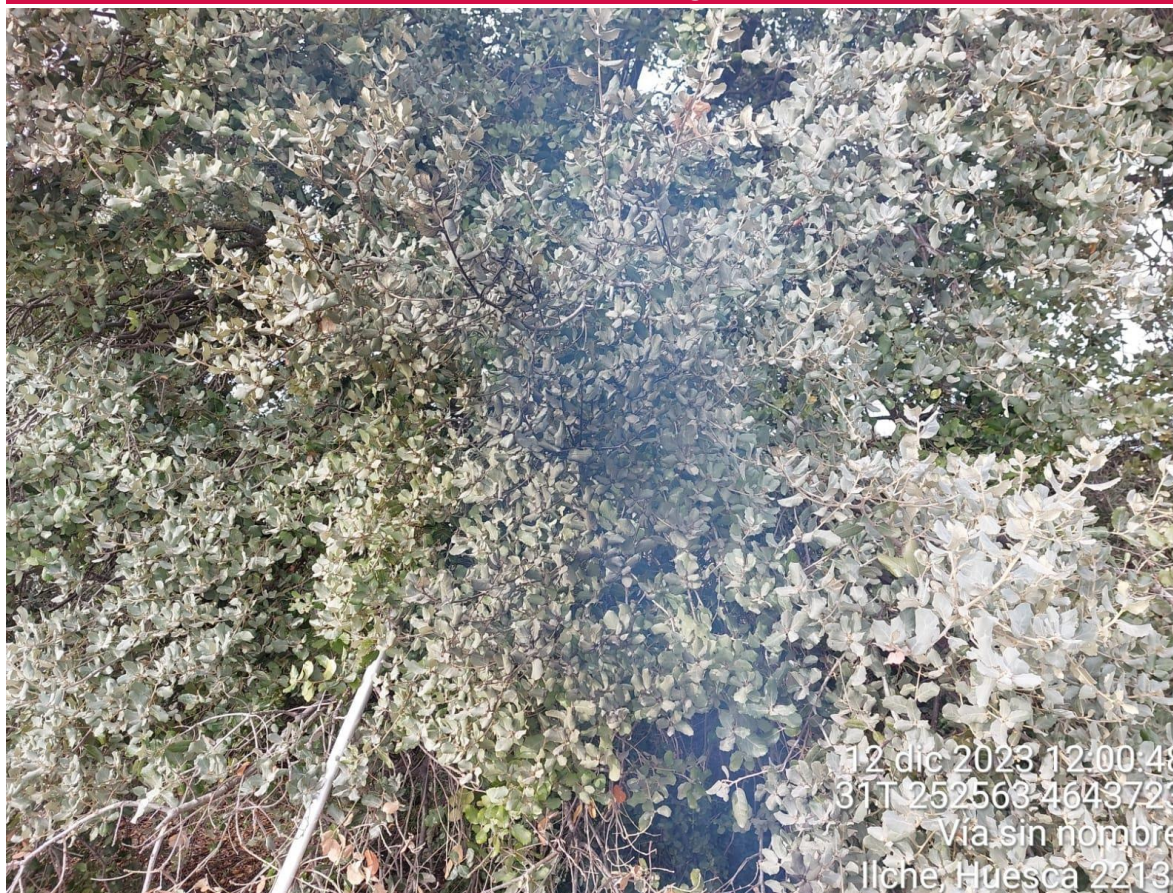
Imagen 1. NC Grave. Afección a carrasca.

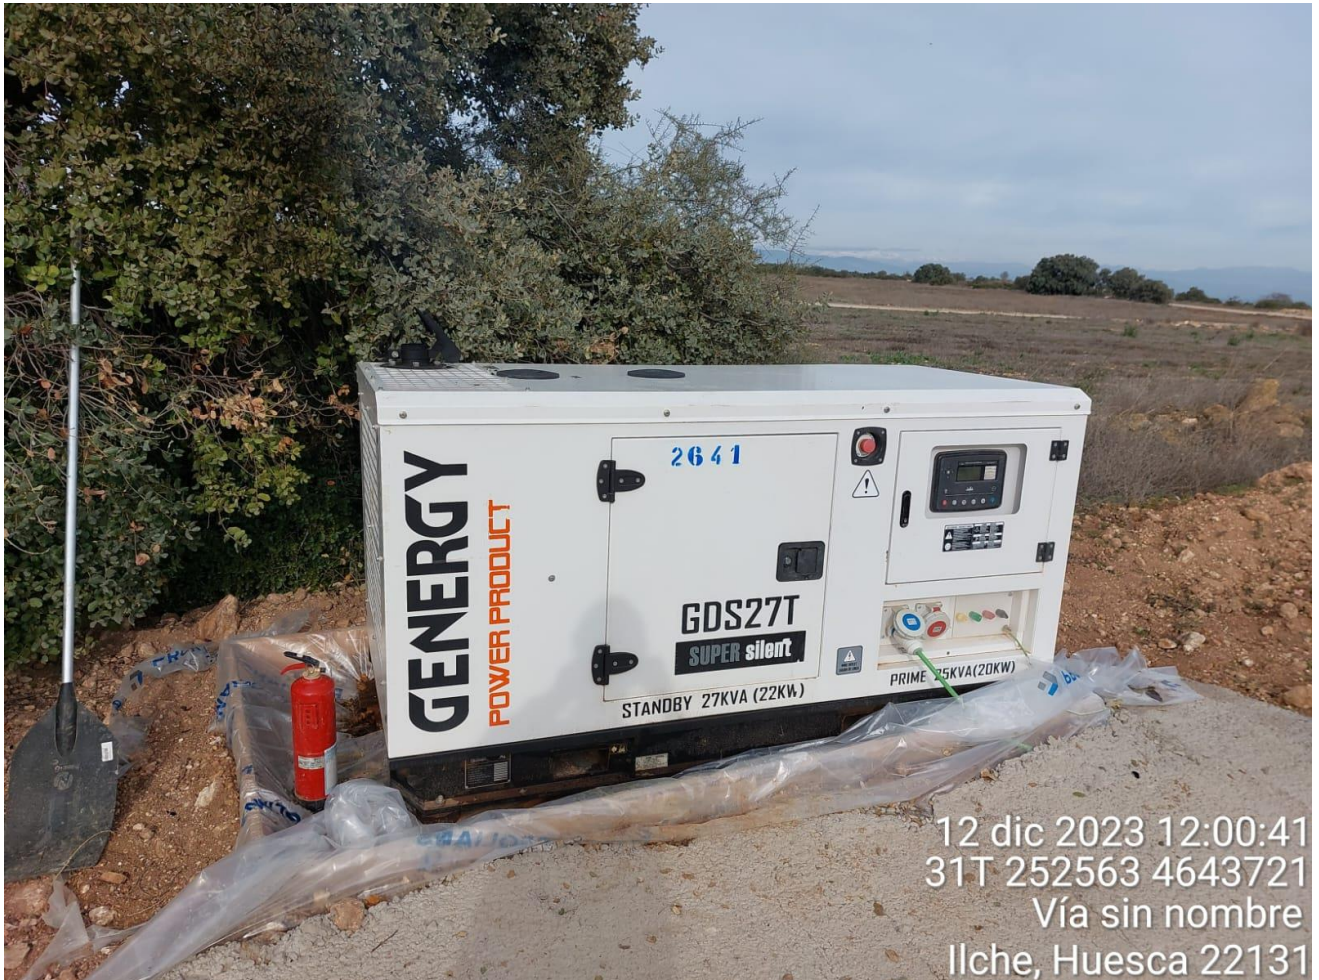
Se comunicó en el momento a GES y me consta que el generador ya ha sido retirado y colocado en otra zona de la SET pero el daño al ejemplar está hecho. Se valorará cuál es la solución/compensación junto al equipo de SMA.
