TESTA

Nombre de la instalación:	PARQUE EÓLICO SANTA CRUZ IV
Provincia/s ubicación de la instalación:	HUESCA
Nombre del titular:	ENERGÍAS RENOVABLES DE CILENE, S.L.
CIF del titular:	B- 87895926
Nombre de la empresa de vigilancia:	TESTA CALIDAD Y MEDIOAMBIENTE S.L.
Tipo de EIA:	ORDINARIA
Informe de FASE de:	CONSTRUCCIÓN
Periodicidad del informe según DIA:	MENSUAL
Año de seguimiento nº:	1
Nº de informe y año de seguimiento:	7 - 2024
Período que recoge el informe:	MARZO 2024

Este documento forma parte del Plan de Vigilancia Ambiental del parque eólico Santa Cruz IV y su línea de evacuación en los TT.MM. Berbegal y Peralta de Alcofea (Huesca), de acuerdo con los requerimientos y condicionado de la Declaración de Impacto Ambiental emitida por el Instituto Aragonés de Gestión ambiental, dependiente del Departamento de Agricultura, Ganadería y Medio Ambiente.

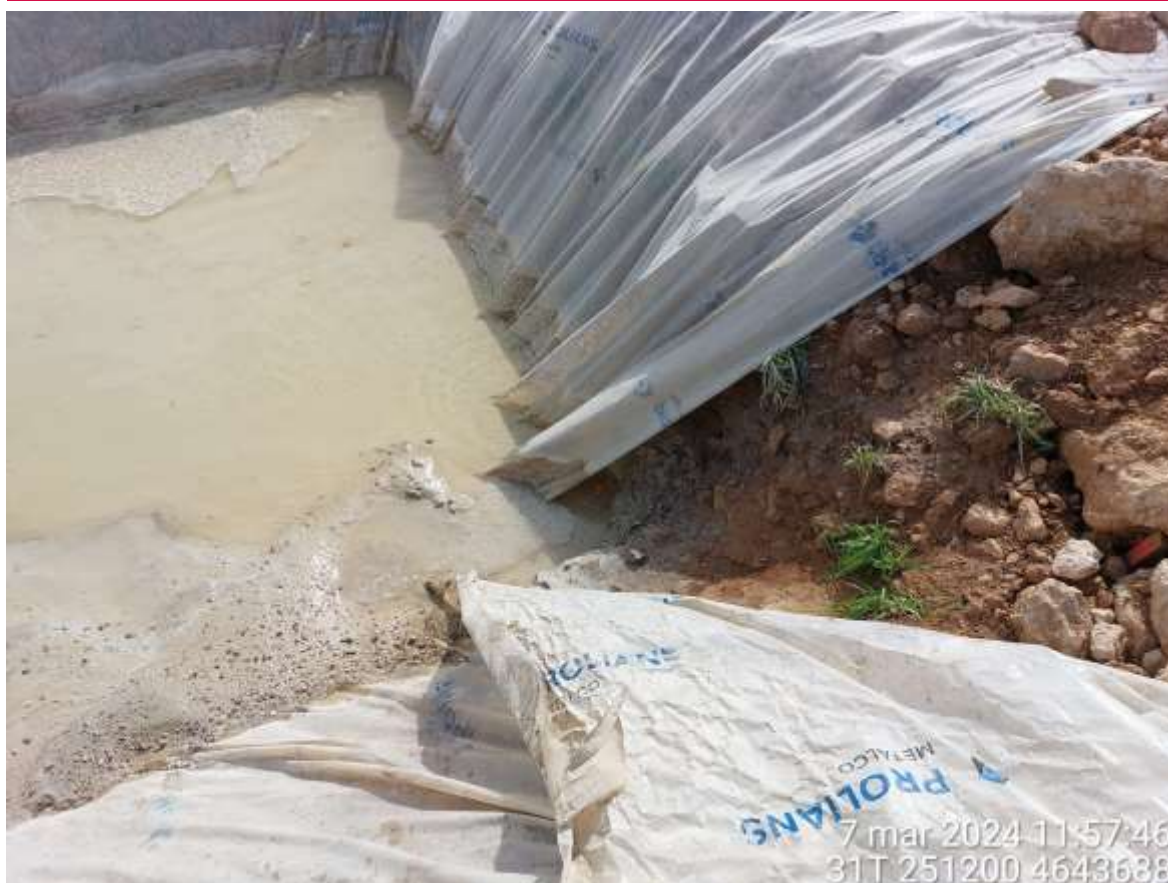
En la visita del 7 de marzo se genera una NC leve debido a la incorrecta impermeabilización de un pozo de lavado en la posición de SC4-04, dando lugar a la contaminación del suelo. Se solicita a la contrata la recogida y retirada inmediata de los residuos generados.

Imagen 1. NC leve debido a pozo de lavado utilizado sin impermeabilizar el suelo.
