NOMBRE DE LA INSTALACIÓN:	PARQUE EÓLICO SEGURA II
PROVINCIA:	TERUEL
NOMBRE DEL TITULAR:	DESARROLLO EÓLICO LAS MAJAS XXVII, S.L.
CIF DEL TITULAR:	B-87800033
EMPRESA DE VIGILANCIA:	TESTA CALIDAD Y MEDIOAMBIENTE S.L.
TIPO DE EIA:	ORDINARIA
INFORME DE FASE DE:	CONSTRUCCIÓN
PERIODICIDAD DEL INFORME SEGÚN DIA:	MENSUAL
AÑO DE SEGUIMIENTO NÚMERO:	1
Nº DE INFORME Y AÑO DE SEGUIMIENTO:	9 - 2023
PERÍODO QUE RECOGE EL INFORME:	DICIEMBRE 2023

Este documento forma parte del Plan de Vigilancia Ambiental del parque eólico Segura II y su línea de evacuación en los TT.MM. de Loscos, Huesa del Común y Monforte de Moyuela en la provincia de Teruel, de acuerdo con los requerimientos y condicionado de la Declaración de Impacto Ambiental emitida por el Instituto Aragonés de Gestión ambiental, dependiente del Departamento de Agricultura, Ganadería y Medio Ambiente.

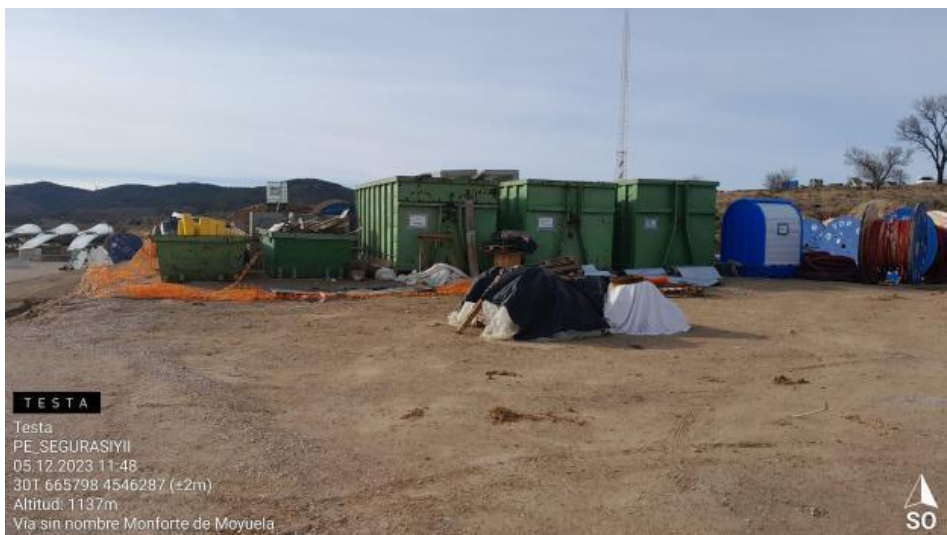
Contenedores RNP y punto limpio en mal estado.

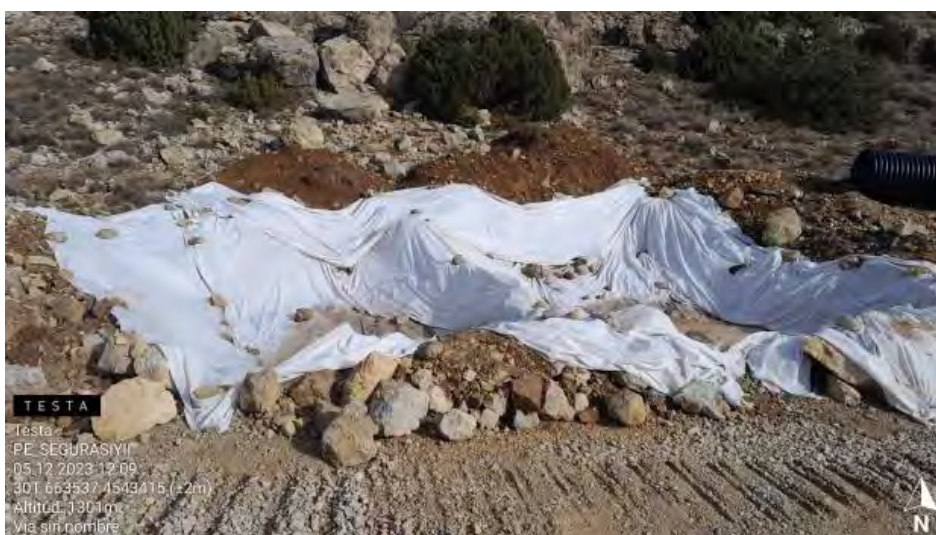
Nuevos pozos de lavado en SE2-12

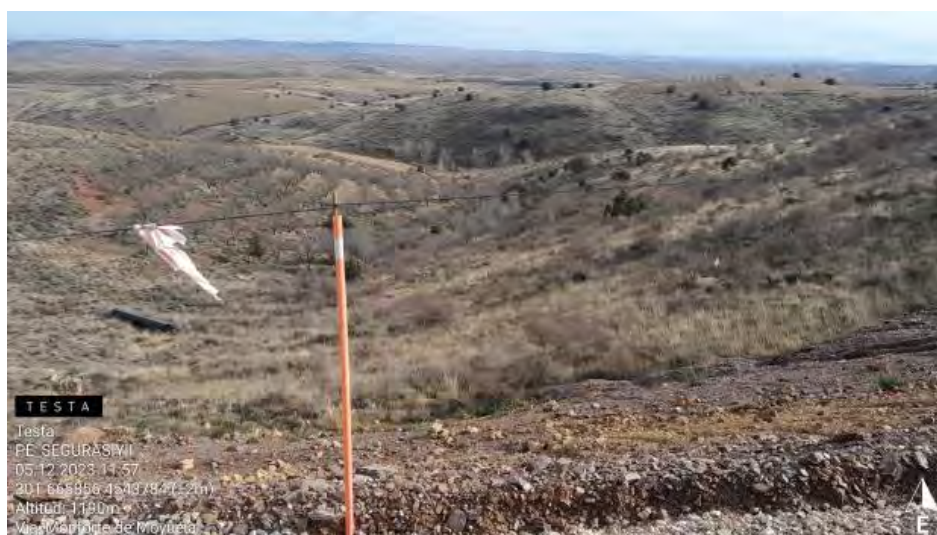
Residuos esparcidos en SE2-4

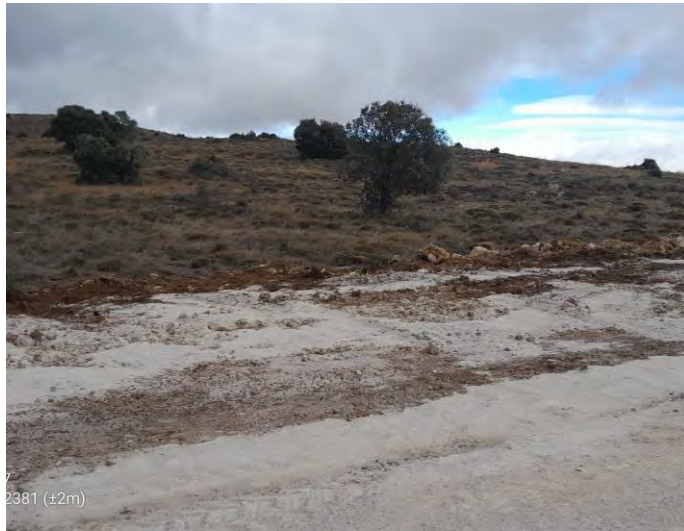
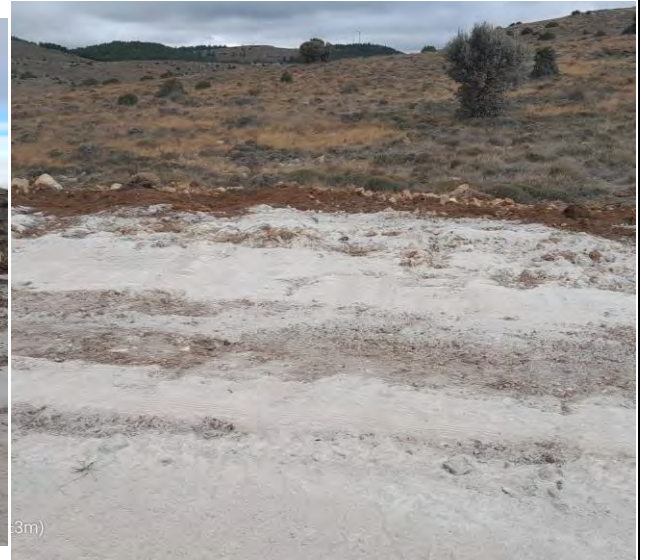
DOCUMENTO/PLANO DE REFERENCIA Y EVIDENCIA

DESCRIPCIÓN DEL INCUMPLIMIENTO
<p>NO CONFORMIDAD GRAVE. El día 28/11 en la visita realizada y analizando el terreno entre el entronque con el vial principal y el acceso a SE2-14 y el vial principal y la bifurcación con el vial SE2-12 detectamos un tramo de tapado de la zanja de evacuación con una mezcla importante de tierras no respetándose la capa de tierra de vegetal siendo además la zona un tramo de monte con poca capa de esta tierra, lo que hace más importante aún si cabe su restitución.</p> <p>Se deberá aportar una capa de tierra vegetal adecuada en este tramo además de limpiar zonas donde se ha copiado arena del relleno de la zanja. Esta NC permanecerá abierta hasta la restitución en la fase de restauración.</p>

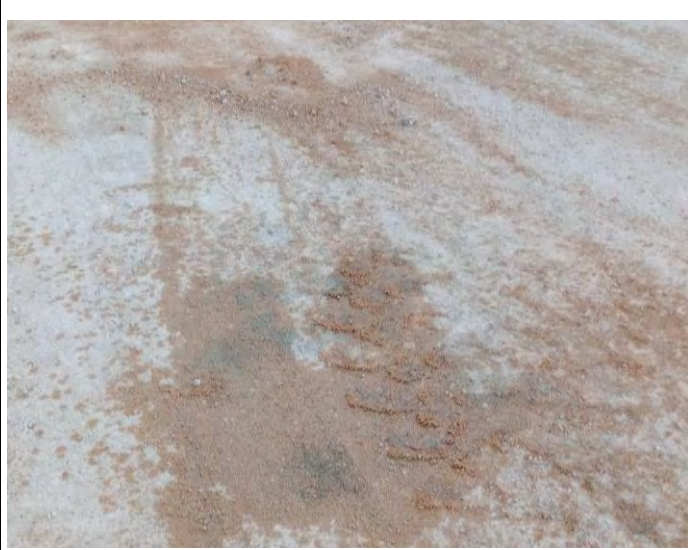
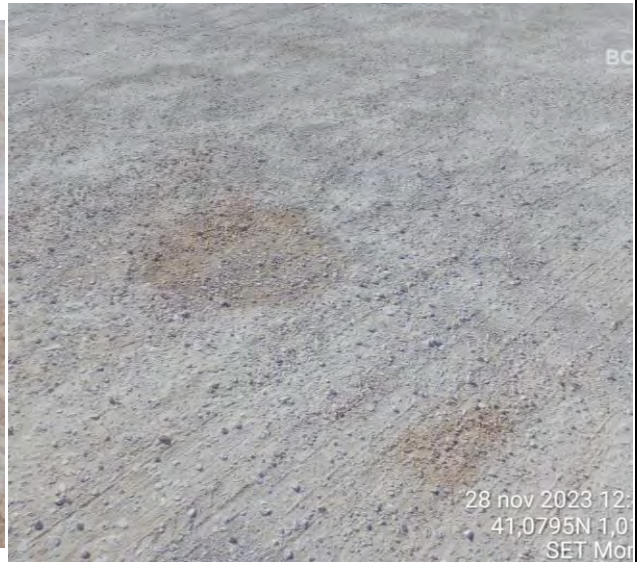
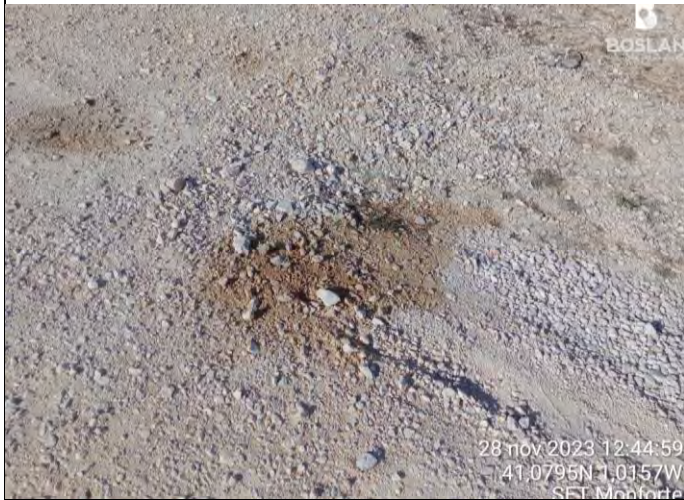
DOCUMENTO/PLANO DE REFERENCIA Y EVIDENCIA

DESCRIPCIÓN DEL INCUMPLIMIENTO
<p>NO CONFORMIDAD GRAVE. El día 28/11 tras visita semanal de medio ambiente se reciben evidencias fotográficas de manchas producidas por fugas de líquido hidráulico de los camiones de transportes especiales de grandes componentes en la plataforma SE2-13 y además se reciben por parte de una empresa externa las mismas evidencias de otras fugas producidas en un parque cercano donde han estado estado estacionados otros transportes de la misma subcontrata.</p> <p>Se deben recoger todos estos derrames y fugas y gestionarlos correctamente en menos de 48 h aportando fotografías de estos hechos . Además se deberá contar con un plan para prevenir dichas situaciones recordando que ante todo primará la prevención.</p>

Se realiza plan de mantenimiento y plan de emergencia ambiental

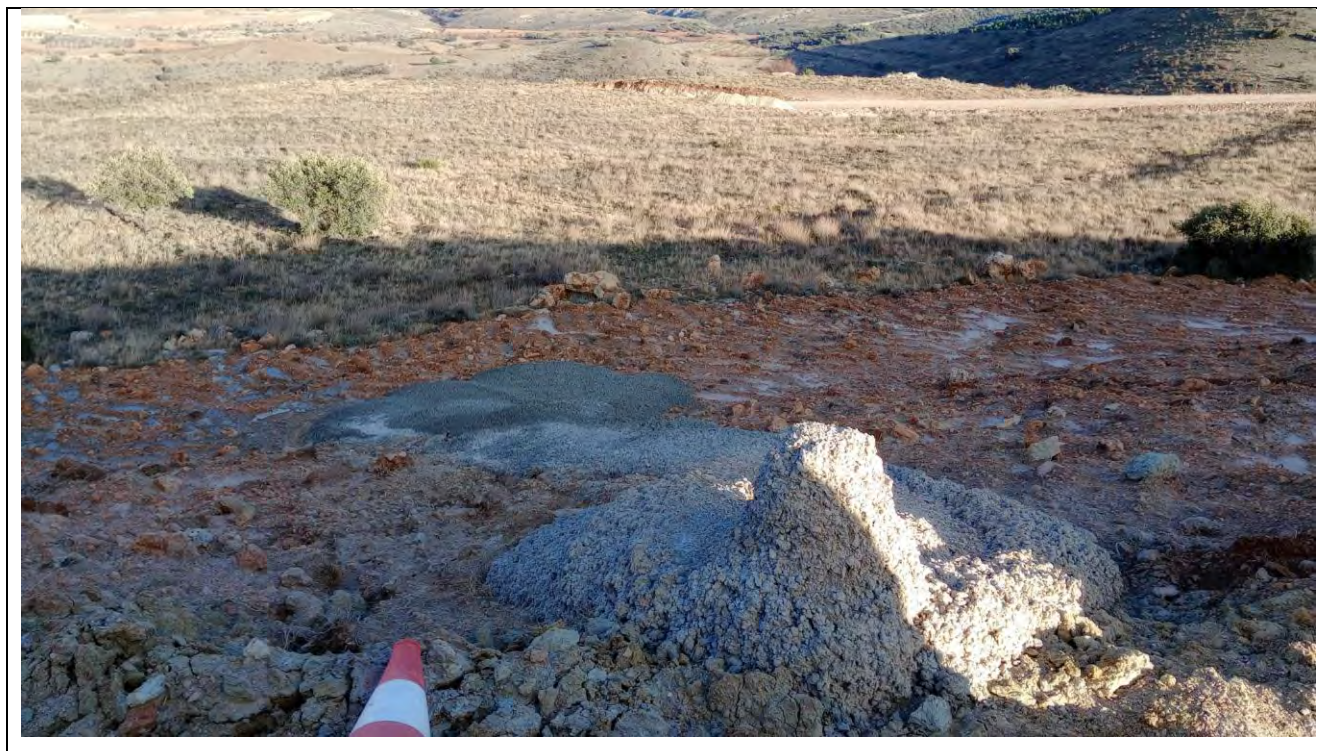
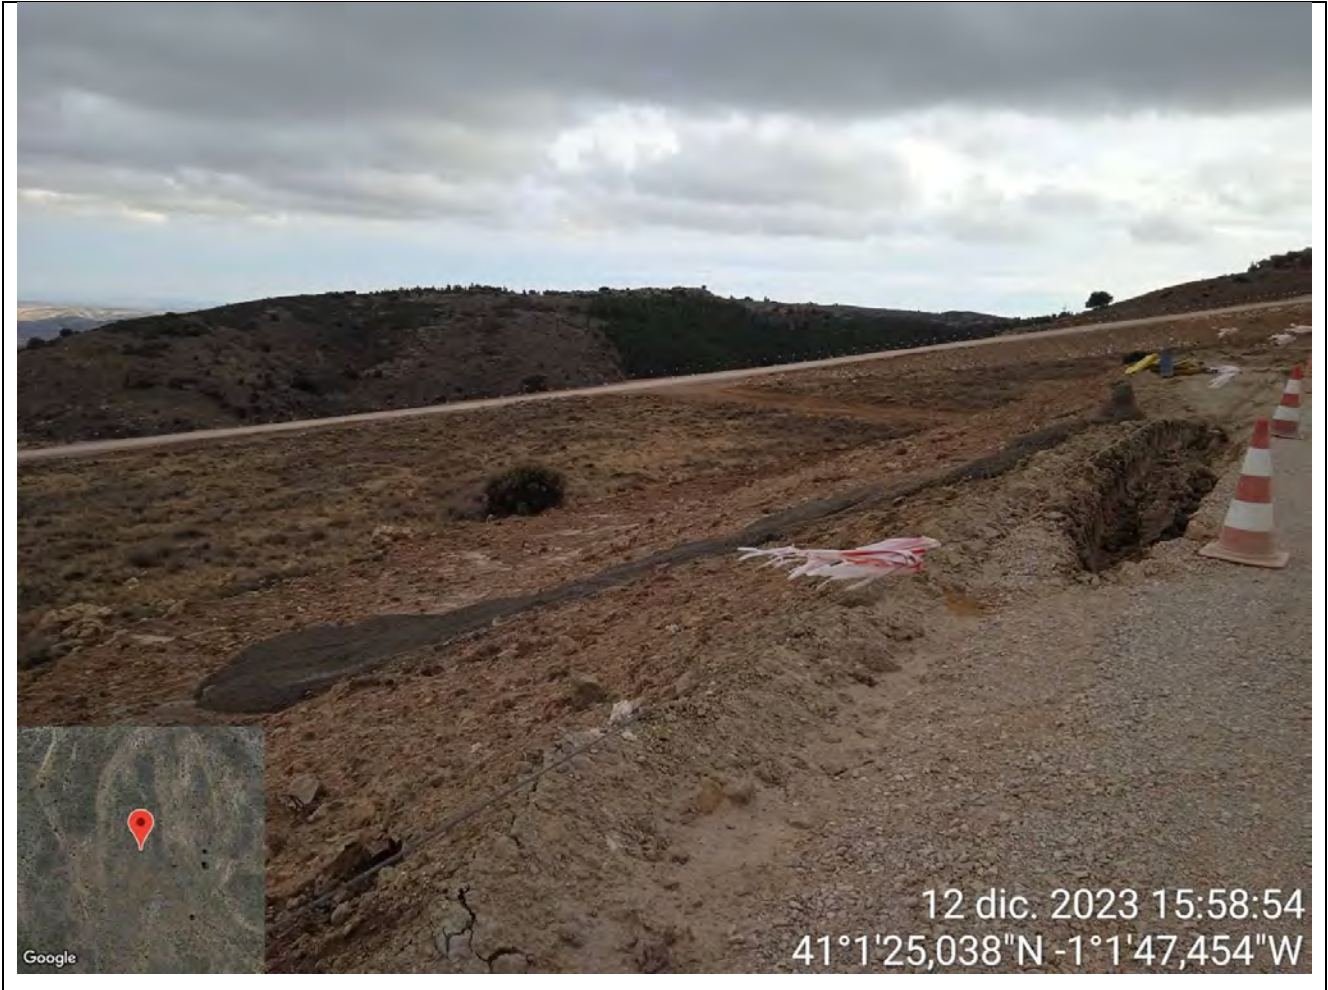
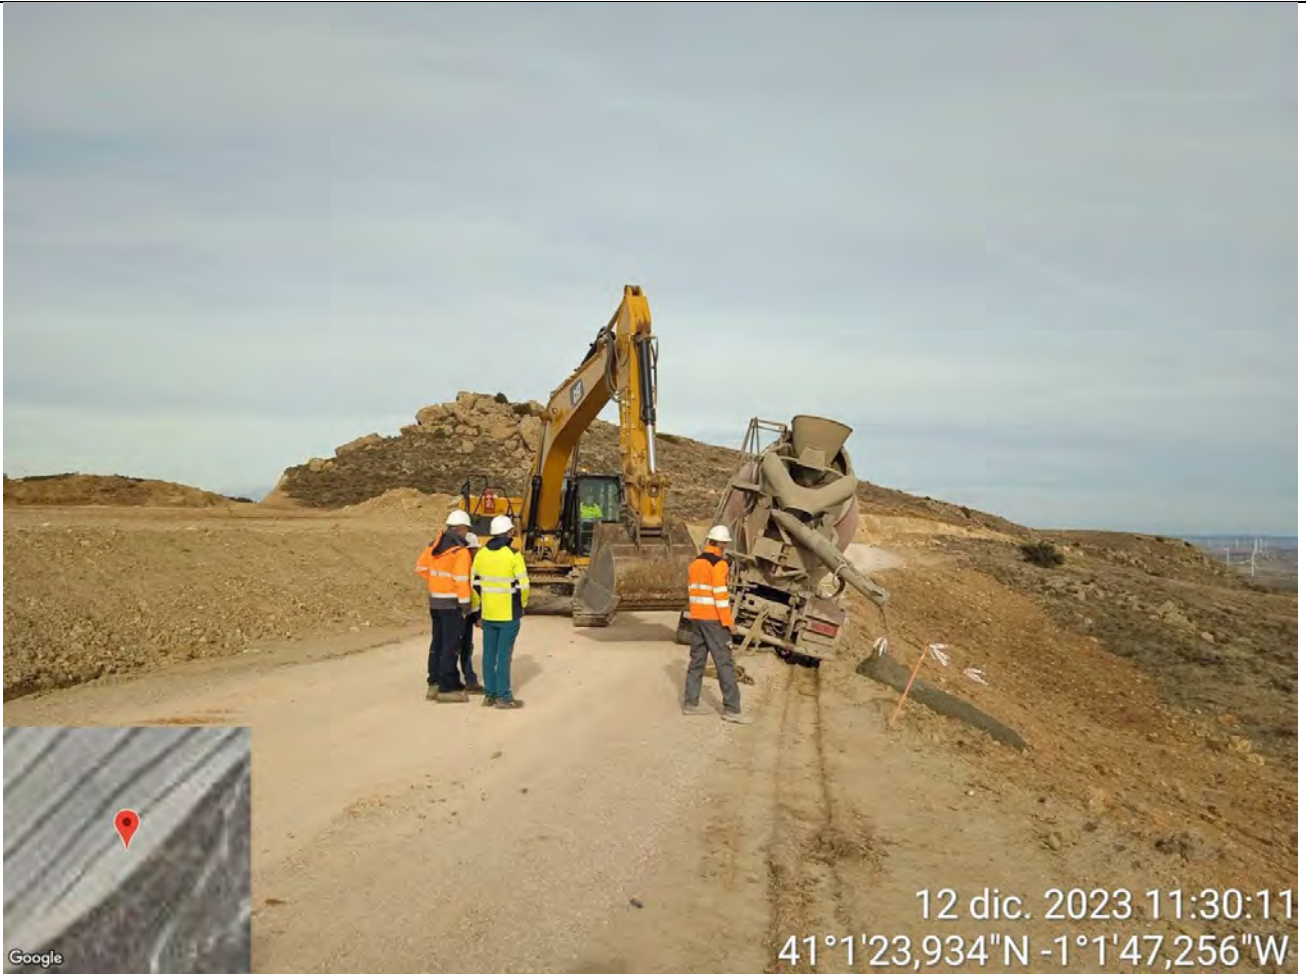
DOCUMENTO/PLANO DE REFERENCIA Y EVIDENCIA

SE-PE-MAB-NCR 01 (nc 12 vertido de hormigón por incidente de vehículo)	El día 12/12 REPSOL informa de un incidente ocurrido durante el hormigonado en el vial de SE2-04 debido a la salida del camino de un transporte de hormigón de la empresa Premon. Concretamente, debido al riesgo de vuelco, la dirección de obra y departamento de PRL de Eiffage Energía en conjunto con la empresa Premon ejecutaron la descarga de hormigón en sitio con el vertido de talud de aproximadamente 8 m ³ . Se abre la no conformidad por no disponer ni utilizar ningún medio para evitar o reducir el daño/impacto ambiental producido tras el incidente del vehículo. Además, el incidente ocurrió el día 12 y hasta el 15 no se va a actuar sobre el mismo.	LEVE	Cerrada 17/12/2023

DESCRIPCIÓN DEL INCUMPLIMIENTO
<p>NO CONFORMIDAD LEVE. El día 12/12 REPSOL informa de un incidente ocurrido durante el hormigonado en el vial de SE2-04 debido a la salida del camino de un transporte de hormigón de la empresa Premon. Concretamente, debido al riesgo de vuelco, la dirección de obra y departamento de PRL de Eiffage Energía en conjunto con la empresa Premon ejecutaron la descarga de hormigón en sitio con el vertido de talud de aproximadamente 8 m3.</p> <p>Se abre la no conformidad por no disponer ni utilizar ningún medio para evitar o reducir el daño/impacto ambiental producido tras el incidente del vehículo. Además, el incidente ocurrió el día 12 y hasta el 15 no se va a actuar sobre el mismo.</p> <p>Se debe recoger toda la superficie afectada antes del día 15 o pasará a ser GRAVE y la semana que viene en la visita semanal se comprobará el trabajo realizado y que la zona ha quedado limpia de residuo y sin alteración alguna del talud. Recordad que debe primar la prevención a la corrección en todas las situaciones, y en este caso concreto, no ha sido así.</p>

El 12 de diciembre se abre no conformidad leve, NC 12, por incidente de un transporte de hormigón al salirse del camino durante hormigonado en vial SE2-04 y dado el riesgo de vuelco, se decide realizar la descarga del camión en sitio, con el vertido de talud de aproximadamente 8 m³. Se abre NC por no disponer ni utilizar medios para evitar y/o reducir el daño/impacto ambiental. Es subsanada y con fecha 17 de diciembre se cierra la no conformidad, tras retirar la descarga de hormigón del lugar del suceso y se restaura el talud dañado, además la contrata realiza charlas a los trabajadores.
