INFORME CUATRIMESTRAL FASE EXPLOTACIÓN 3º INFORME – 4º AÑO

VIGILANCIA AMBIENTAL PE SIERRA DE LUNA

Nombre de la instalación:	PE Sierra de Luna
Provincia/s ubicación de la instalación:	Zaragoza
Nombre del titular:	PARQUE EOLICO SIERRA DE LA LUNA S.L.
CIF del titular:	B99416448
Nombre de la empresa de vigilancia:	Athmos Sostenibilidad SL
Tipo de EIA:	Ordinaria
Informe de FASE de:	EXPLOTACIÓN
Periodicidad del informe según DIA:	Cuatrimestral
Año de seguimiento nº:	AÑO 4
Nº de informe y año de seguimiento:	INFORME nº3 del AÑO 4
Periodo que recoge el informe:	SEPTIEMBRE 2023 – DICIEMBRE 2023

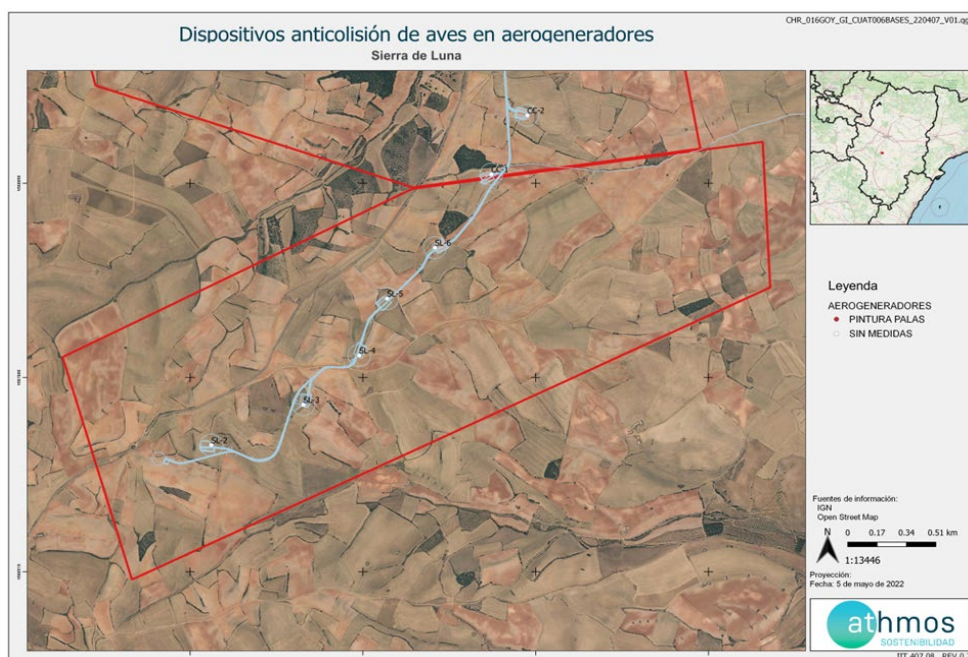
La implantación del parque, con las medidas adicionales que pudieran disponer los aerogeneradores, aparece en la siguiente imagen, junto con la poligonal

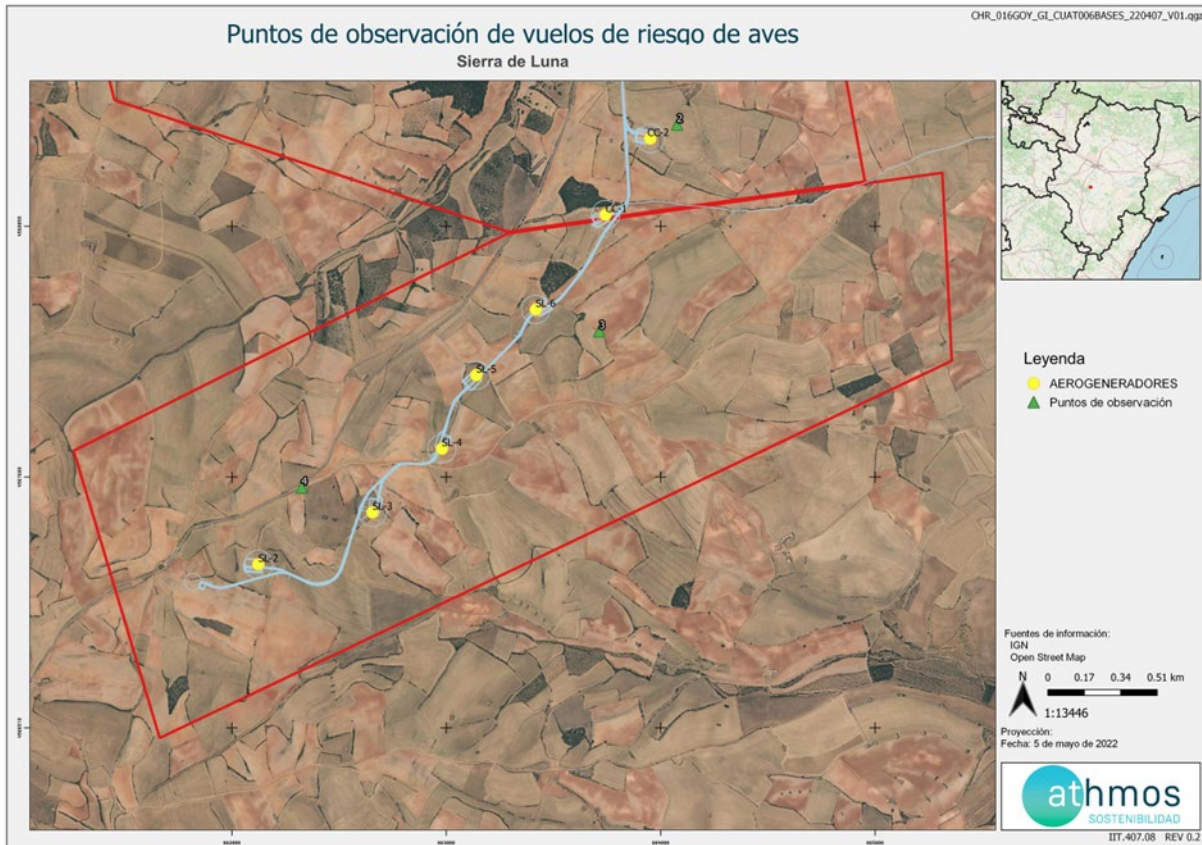
En la siguiente imagen se muestra la distribución de los diferentes puntos de observación.

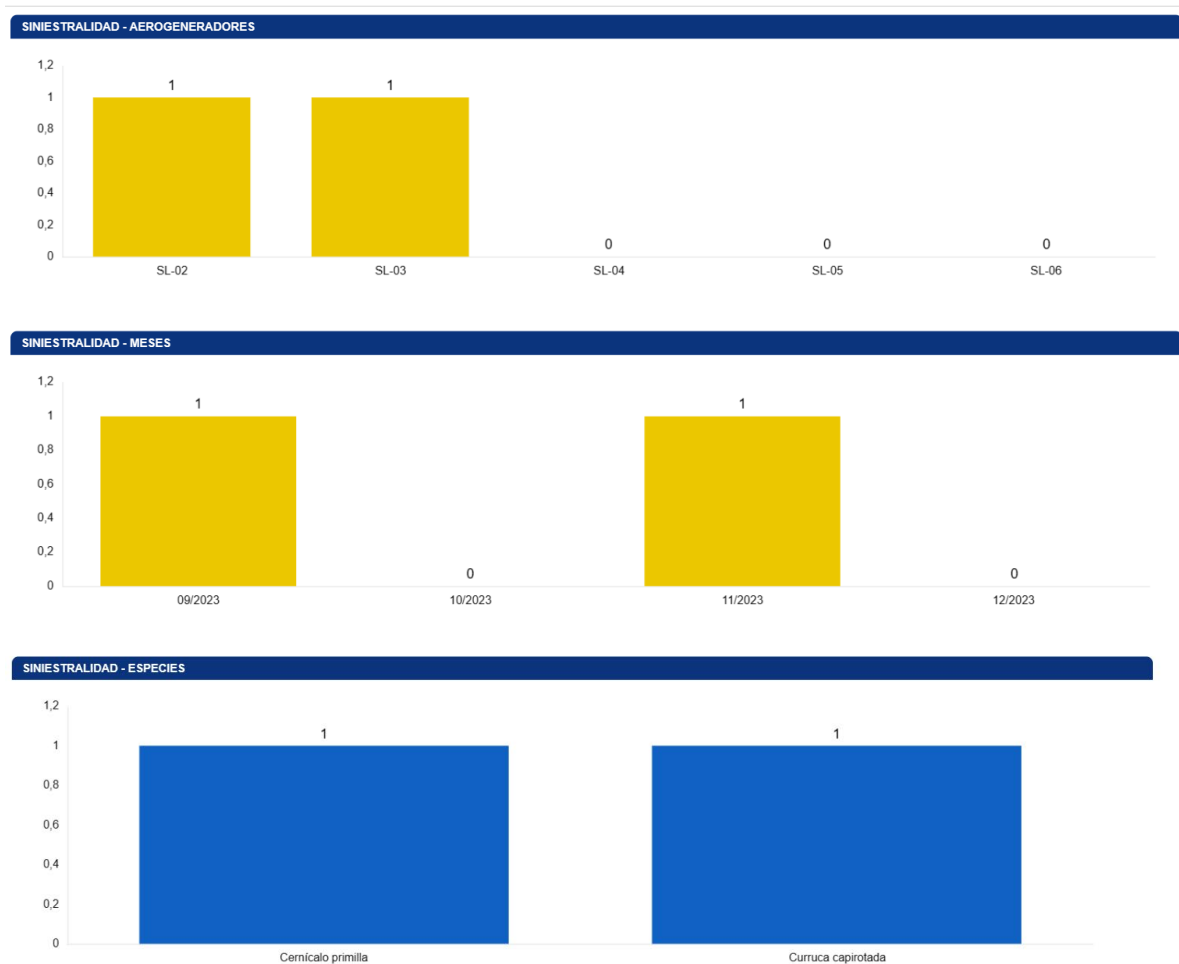
Se muestra la siniestralidad del parque eólico detallada por aerogenerador, meses y especies.

Respecto al periodo cuatrimestral para el mismo año anterior, ha aumentado la siniestralidad, ya que se ha pasado de 0 hallazgos a los dos de este periodo

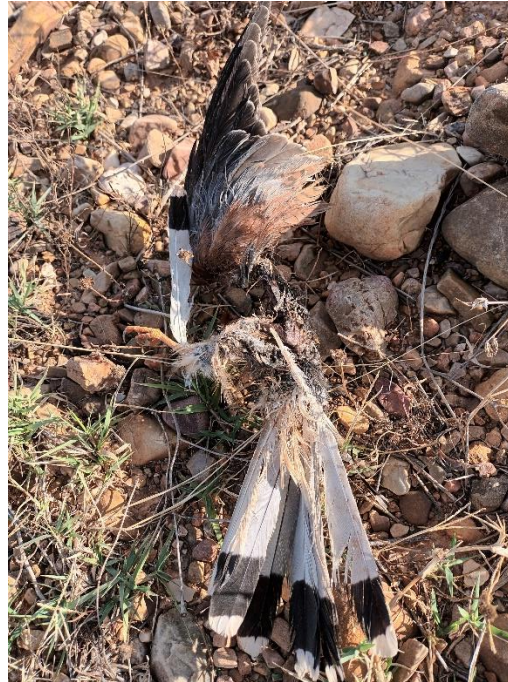
Fig 2. Cernícalo primilla (*Falco naumani*) en SLU-03

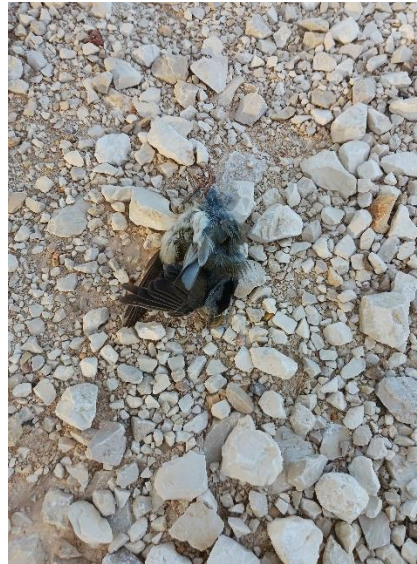
Fig 1. Curruca capirotada (*Sylvia atricapilla*) en SLU-02
