## PROGRAMA DE VIGILANCIA AMBIENTAL

### PARQUE EÓLICO SIERRA PELARDA

<b>Nombre de la instalación:</b>	PE SIERRA PELARDA
<b>Provincia/s ubicación de la instalación:</b>	TERUEL
<b>Nombre del titular:</b>	ENEL GREEN POWER ESPAÑA, S.L.U.
<b>CIF del titular:</b>	B-61234613
<b>Nombre de la empresa de vigilancia:</b>	TESTA CALIDAD Y MEDIOAMBIENTE S.L.
<b>Tipo de EIA:</b>	ORDINARIA
<b>Informe de FASE de:</b>	EXPLOTACIÓN
<b>Periodicidad del informe según DIA:</b>	CUATRIMESTRAL
<b>Año de seguimiento nº:</b>	AÑO 4
<b>Nº de informe y año de seguimiento:</b>	INFORME Nº 3 DEL AÑO 4
<b>Período que recoge el informe:</b>	SEPTIEMBRE 2023 - DICIEMBRE 2023

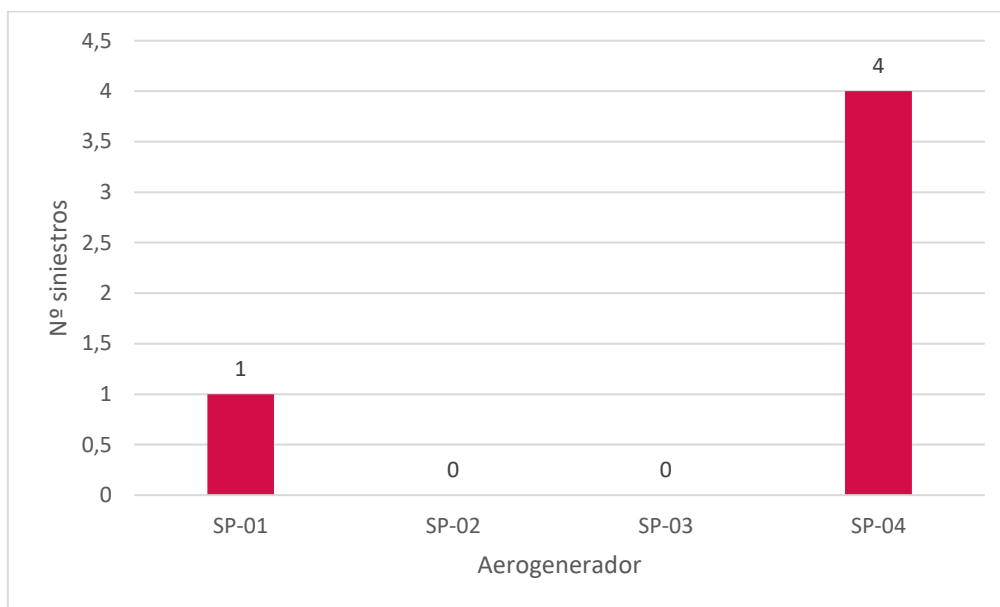
Ilustración 2. Distribución espacial de la siniestralidad.

Al evaluar la distribución espacial de los siniestros con respecto a los distintos aerogeneradores que conforman el parque eólico Sierra Pelarda, se puede observar que en la gran mayoría se ha registrado alguna colisión durante el año 2023. Destaca el aerogenerador 4, situado en el extremo este del parque, registrando 4 de los 5 siniestros durante el periodo anual.

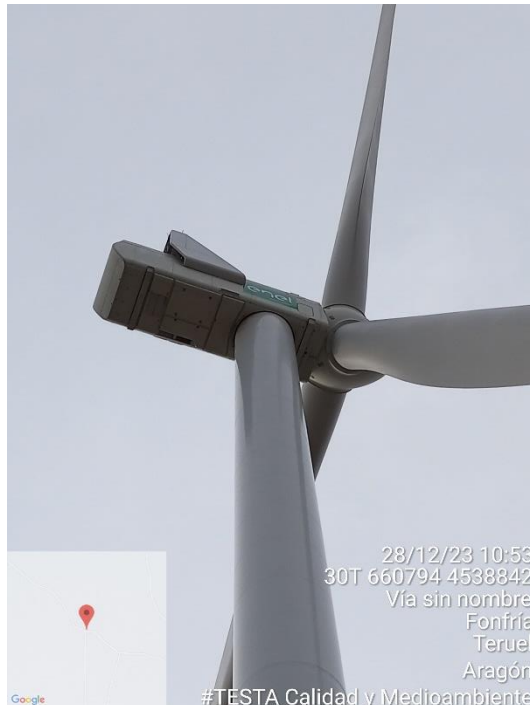
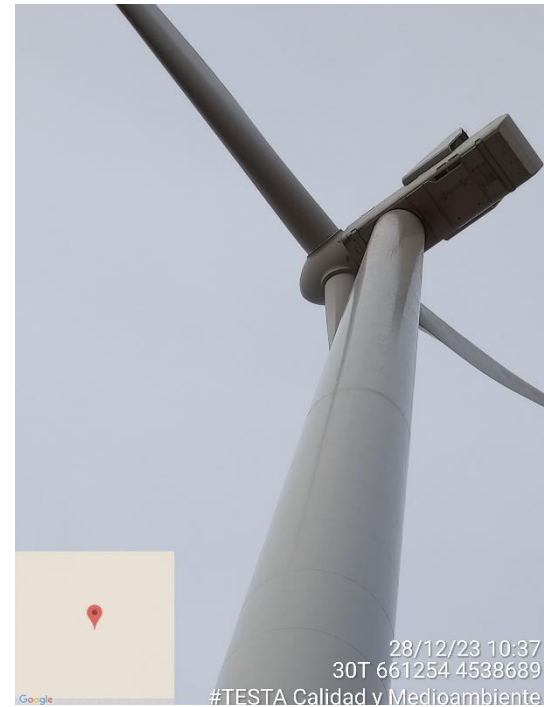
Fotografía 3 y 4: Barquillas de los aerogeneradores sin derrames de aceite

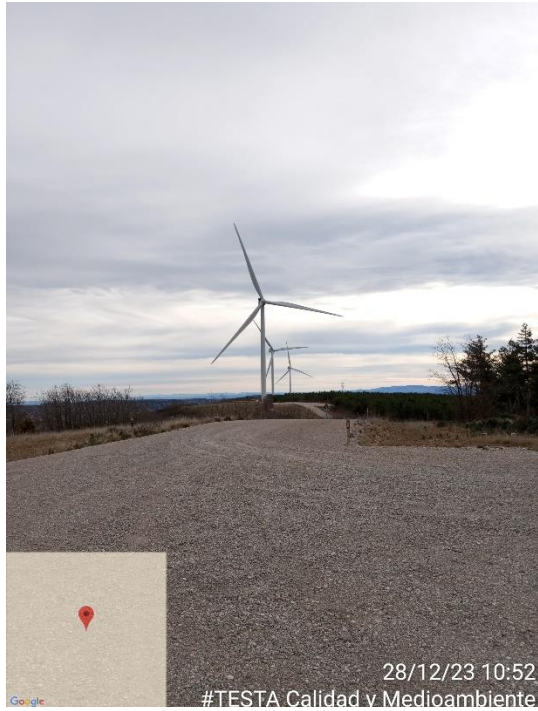
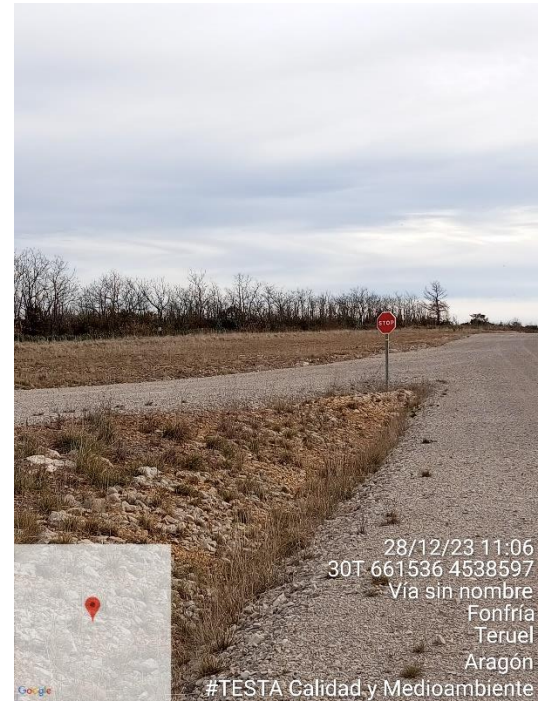
Fotografías 5 y 6: Estado de los caminos y viales

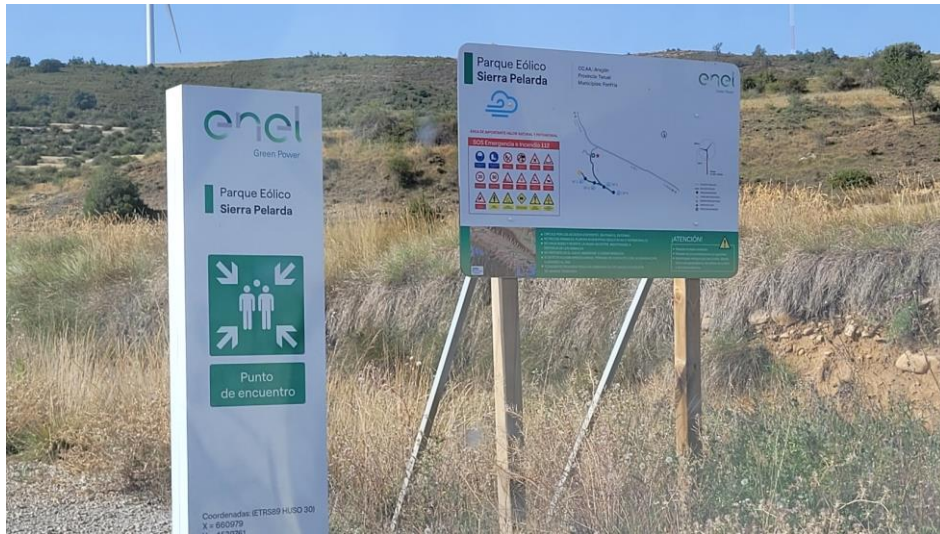
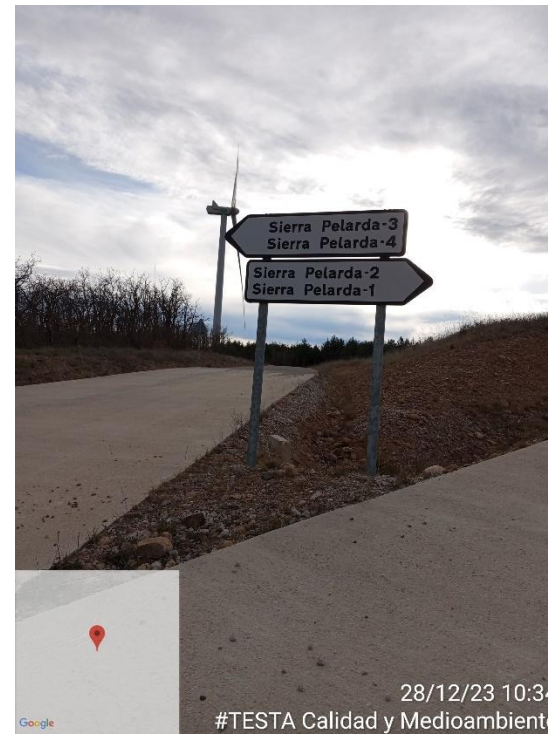
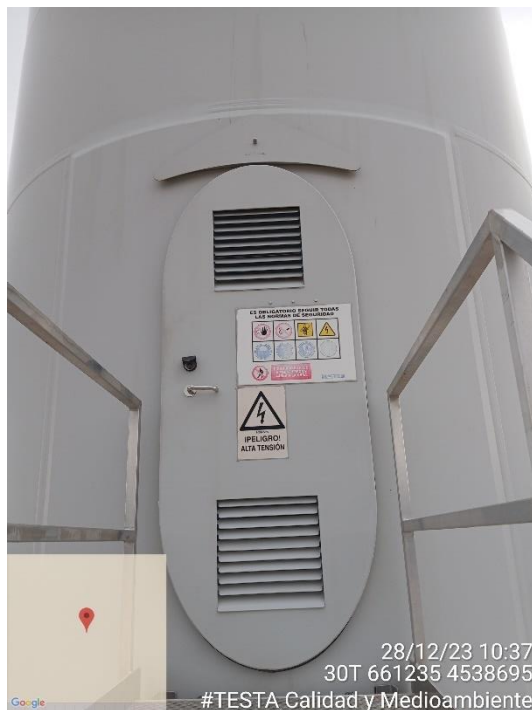
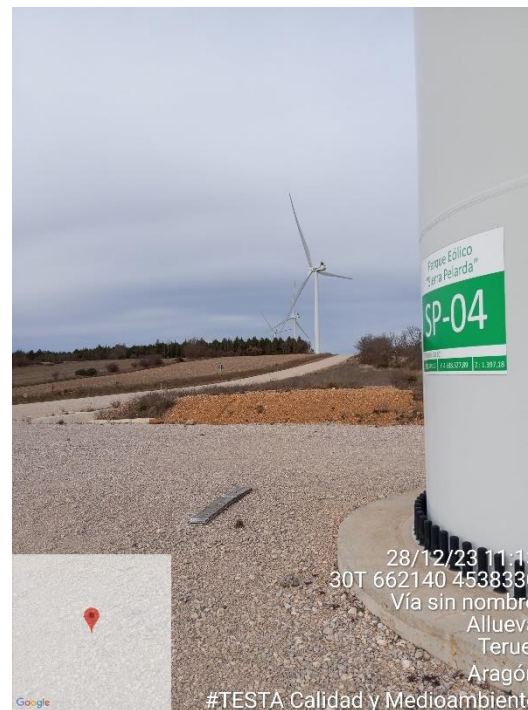
Fotografías 7 a 10: Señalización del parque.

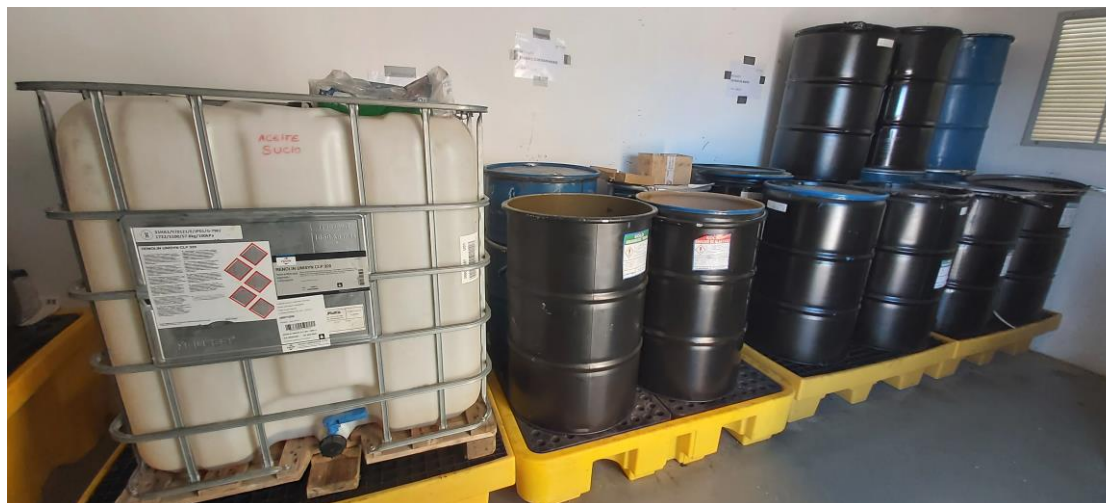
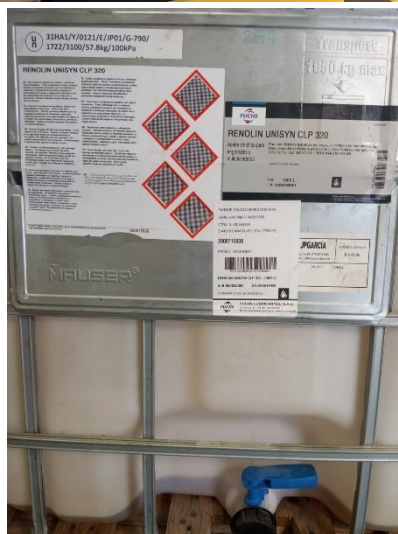
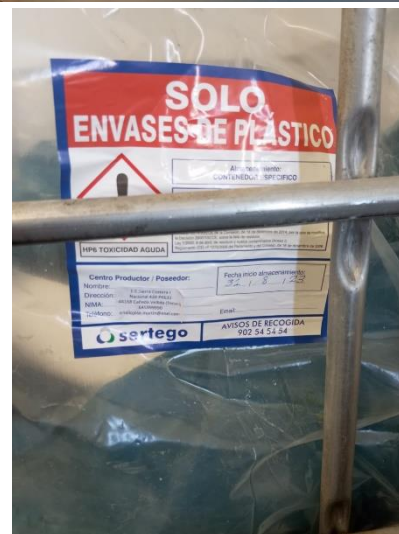
Fotografías 11 a 13: Punto limpio.

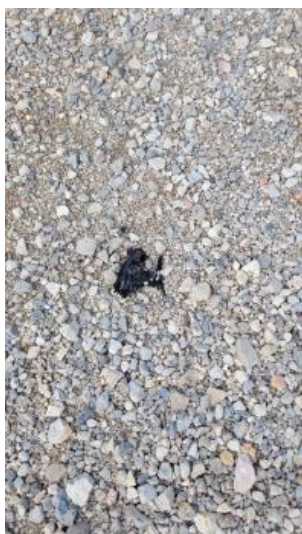
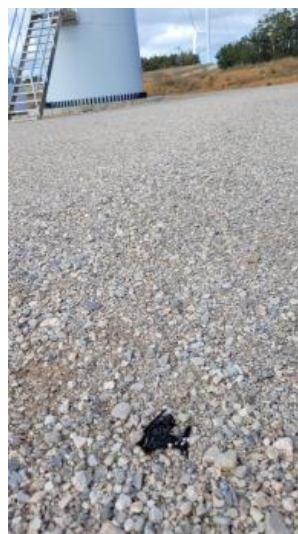
ESPECIE: Murciélago enano ( <i>Pipistrellus pipistrellus</i> )	EDAD: Adulto
ESTADO DE CONSERVACION: FALLECIDO (CUERPO ENTERO)	SEXO: M
DIAGNOSTICO: Colisión con aerogenerador	CNEA: IL
OBSERVACIONES: Cadáver entero y fresco con lesiones visibles.	CAT.REGIONAL: -

REFERENCIA A LA ESTRUCTURA MAS PROXIMA: Identificación: SP-04 Distancia (m): 25 m Orientación: Oeste	
HABITAT DEL ENTORNO: Plataforma del aerogenerador.	COORDENADAS UTM ETRS89-Huso 30 666790 4539437
OBSERVACIONES:

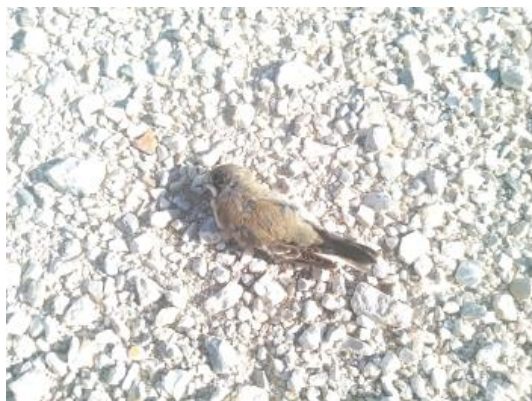
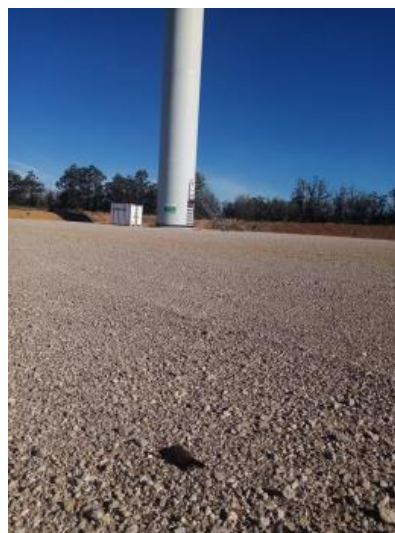
REFERENCIA A LA ESTRUCTURA MAS PROXIMA:	
Identificación: SP-04 Distancia (m): 40 m Orientación: Suroeste	
HABITAT DEL ENTORNO: Plataforma	COORDENADAS UTM ETRS89-Huso 30 662110 4538288
OBSERVACIONES: Se toman datos necesarios y se lleva al arcon de la SET.

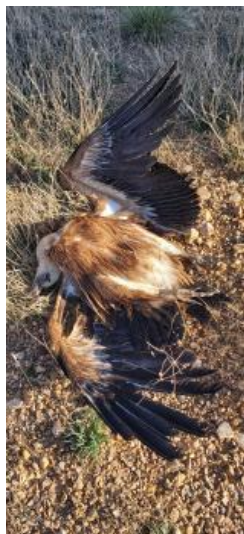
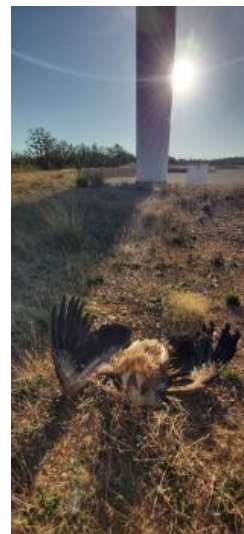
REFERENCIA A LA ESTRUCTURA MAS PRÓXIMA: Identificación: SP-04 Distancia (m): 63 m Orientación: Este	
HÁBITAT DEL ENTORNO: Pinar	COORDENADAS UTM ETRS89-Huso 30 662099 4538336
OBSERVACIONES:
