# PLAN DE VIGILANCIA Y SEGUIMIENTO AMBIENTAL PARQUE EÓLICO “AMPLIACIÓN PUERTO ESCANDÓN” TT.MM. FORMICHE ALTO Y LA PUEBLA DE VALVERDE (TERUEL)

| Nombre de la instalación | Parque eólico Ampliación Puerto Escandón |
| Informe de FASE de | Explotación |
| Período que recoge el informe | Julio 2023 – Octubre 2023 |

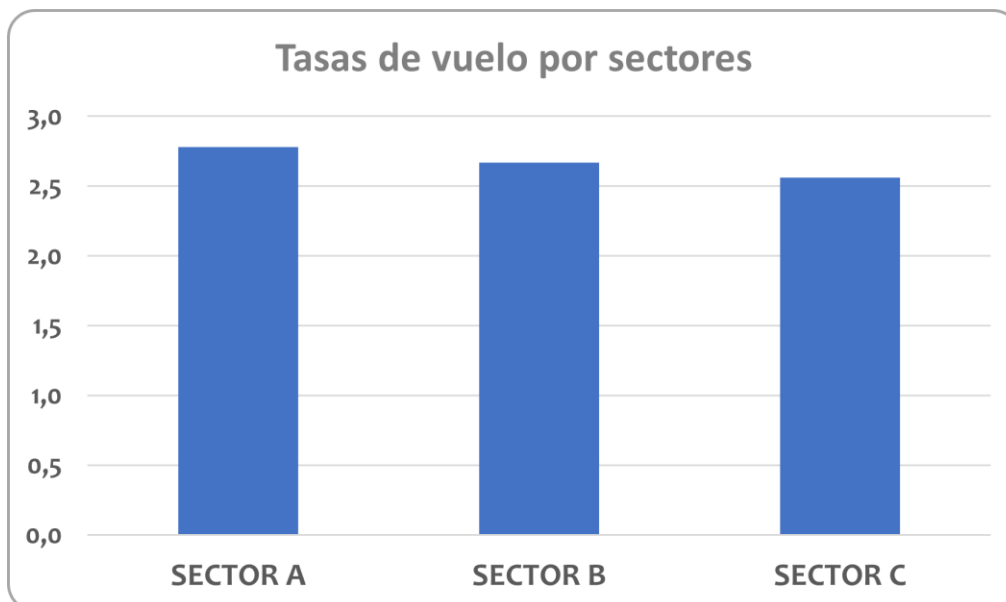
Figura 5. Tasa de actividad (aves/hora) calculada para cada sector en función de su proximidad con los aerogeneradores en el parque eólico “Ampliación Puerto Escandón” durante el periodo de estudio actual.

Las tasas de vuelo registradas son similares para los 3 sectores delimitados para este estudio siendo ligeramente más elevada en el sector A, con una tasa de vuelo de 2,78

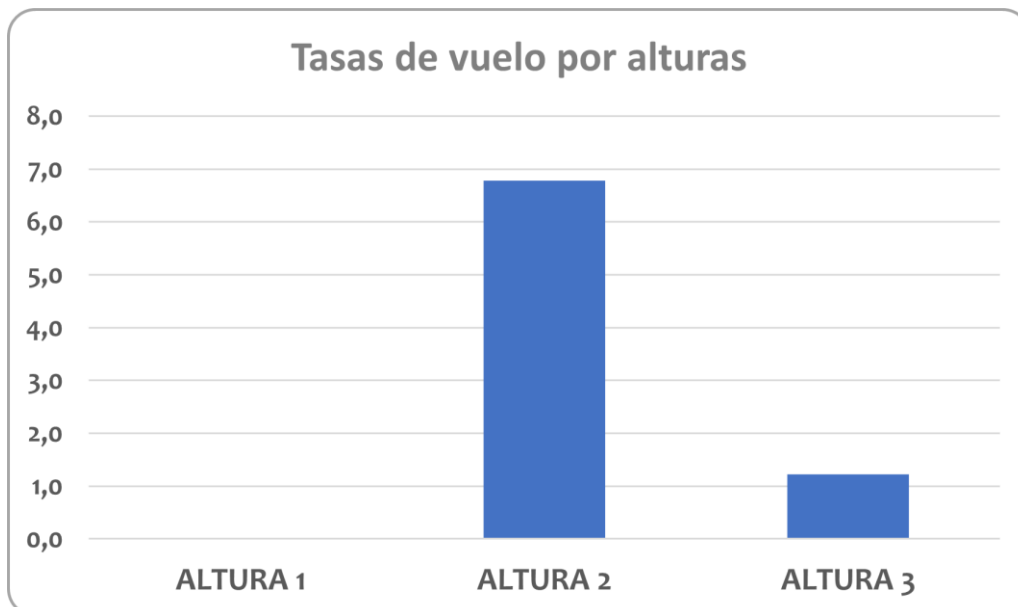
Figura 6. Tasa de actividad (aves/hora) calculada para cada altura de vuelo en relación con la altura de los aerogeneradores en el parque eólico “Ampliación Puerto Escandón” durante el periodo de estudio.

De acuerdo con los datos recolectados, la altura de vuelo mayoritaria ha sido la Altura 2, que es la que coincide con el plano de giro de las palas de los aerogeneradores. De nuevo la altura 2 incluye un rango de alturas de vuelo que es usado con mucha frecuencia en sus planeos por el buitre leonado que ha sido la especie predominante en nuestros registros. 57 Buitres leonados, un Águila real el Cernícalo vulgar y los dos Cuervos grandes han sido registrados volando a Altura 2 mientras que 11 Buitres leonados y el otro Águila real han sido detectados volando a altura 3 y ningún individuo ha sido registrado volando a altura 1.

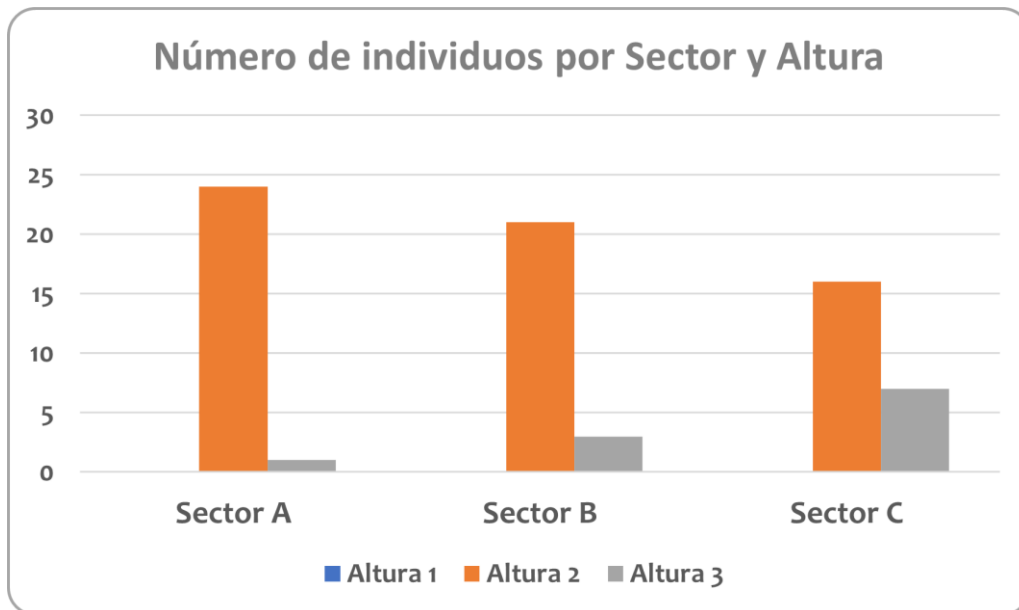
Se han detectado 24 ejemplares volando en la zona de riesgo alto (dentro del sector A, y a una altura de vuelo 2), tratándose de un cernícalo vulgar y 23 buitres leonados. En la mayoría de los casos estos individuos pasaron volando entre las palas de los aerogeneradores o muy próximas a ellos, aunque 15 de ellos lo hicieron cuando el aerogenerador en cuestión se encontraba parado debido a que se estaban llevando a cabo reparaciones o revisiones. Por otra parte, 4 individuos estuvieron a punto de colisionar con el aerogenerador APE-03. Considerando las zonas de riesgo medio, se han registrado 22 individuos realizando vuelos en estas zonas, un Águila real, volando dentro del sector A, a altura 3, y 20 buitres y otro Águila real volando en el sector B a altura 2.

Figura 7. Número de individuos según su proximidad al aerogenerador (sector) y su altura de vuelo registrados en el parque eólico “Ampliación Puerto Escandón”.

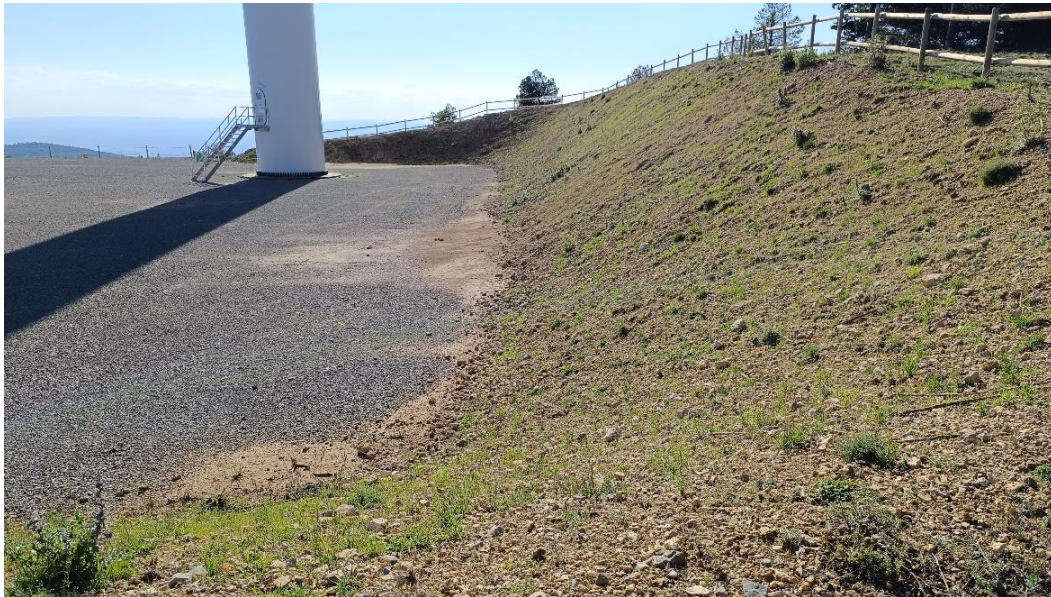
Como resultado del trabajo de hidrosiembra realizado por el promotor del parque en los taludes del parque durante el mes de abril creció una cobertura herbácea en los mismos a principio del verano. Sin embargo a finales de julio la mayoría de las plantas presentaban un aspecto agostado y no han reverdecido con la llegada de las lluvias hacia el final del periodo estival.

Figura 11. Aspecto de los taludes al principio del verano con brotes apreciables de las plantas sembradas durante los trabajos de hidrosiembra.

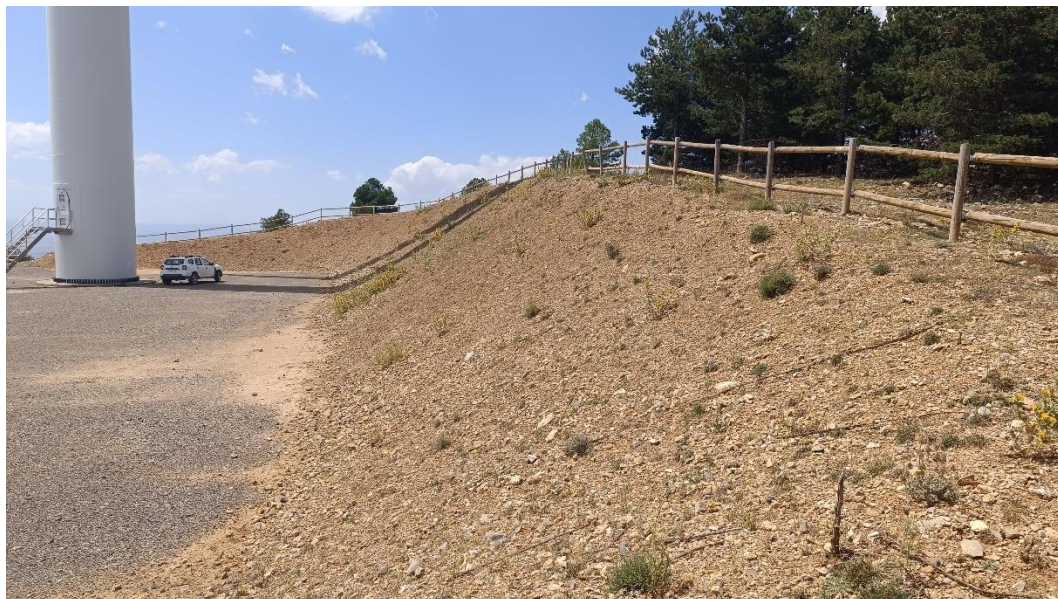
Figura 12. Aspecto de los taludes hacia el final del verano con las plantas sembradas con una apariencia agostada.

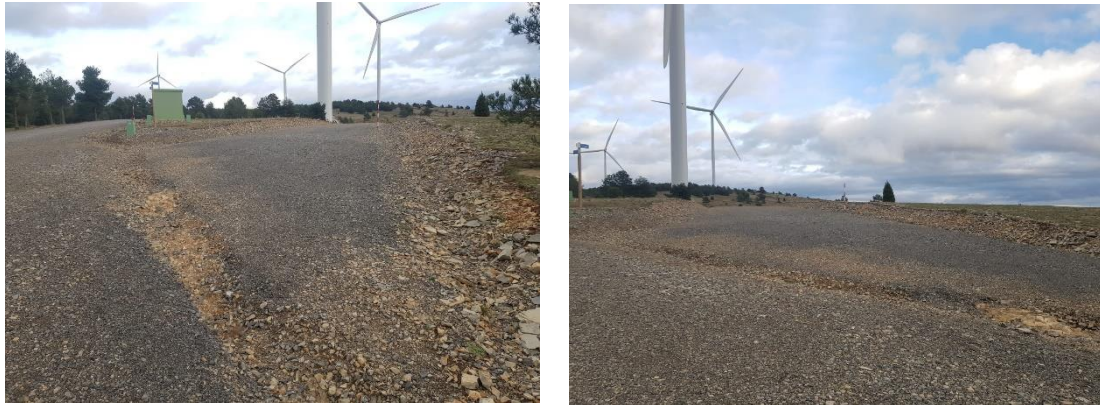
Parte del agua recogida por los canales de drenaje del vial principal que comunica los aerogeneradores del parque eólico formó una pequeña riera por erosión que atraviesa el vial de acceso al aerogenerador APE-01. La riera no impide el acceso al aerogenerador,

Figura 13. Riera formada en la entrada al vial de acceso al Aerogenerador APE-01 en el parque eólico “Ampliación Puerto Escandón”.

aunque si lo dificulta levemente. El promotor del parque eólico tiene previsto llevar a cabo la reparación de este vial durante el presente año 2023.

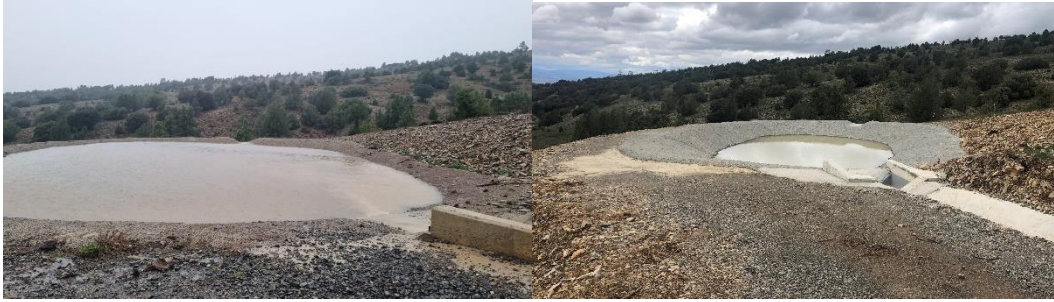
- Excavación.
- Aplicación de un lecho de arena.
- Colocación de lámina impermeabilizante.
- Colocación de geotextil.
- Hormigonado.

Figura 14. Balsa ganadera construida en el entorno de la SET Puerto Escandón como medida compensatoria.

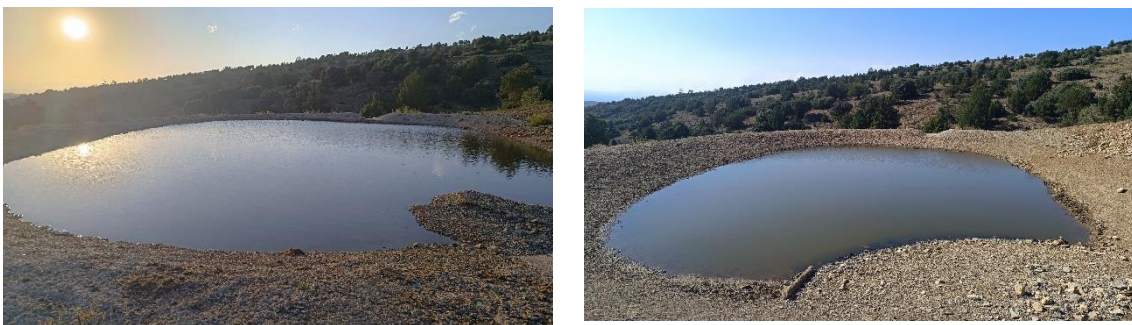
El nivel de agua en la balsa ha variado considerablemente a lo largo de los últimos meses, debido fundamentalmente a las irregular distribución de las precipitaciones. El periodo de estudio actual comenzó con la balsa en niveles máximos debido a las abundantes precipitaciones durante el mes de junio, pero el nivel de agua descendió considerablemente a lo largo del verano para recuperarse parcialmente con las lluvias de septiembre.

Figura 15. Variaciones notables en el nivel de agua de la balsa ganadera, a su máxima capacidad a principios de julio (izquierda) y con un nivel medio a finales de agosto (derecha).

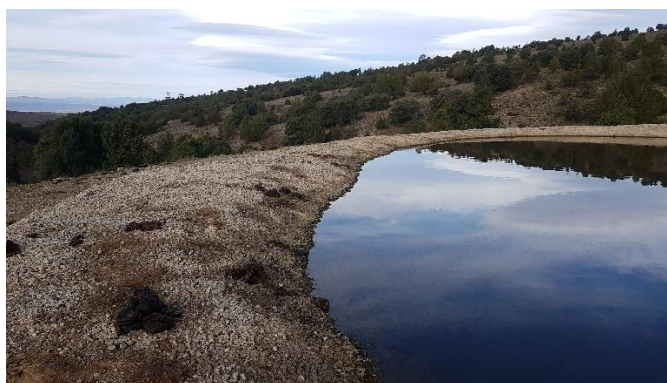
Se ha podido comprobar que la balsa es en efecto utilizada con frecuencia como bebedero por el ganado vacuno de los alrededores considerando la presencia abundante de excrementos en los bordes y en todo el entorno próximo de la misma. También se ha confirmado el uso de la balsa por parte de la avifauna a través de la observación de algunas aves bebiendo en la misma en unas cuantas ocasiones.

Figura 16. Excrementos de ganado vacuno en la orilla de la balsa ganadera evidencian su aprovechamiento.

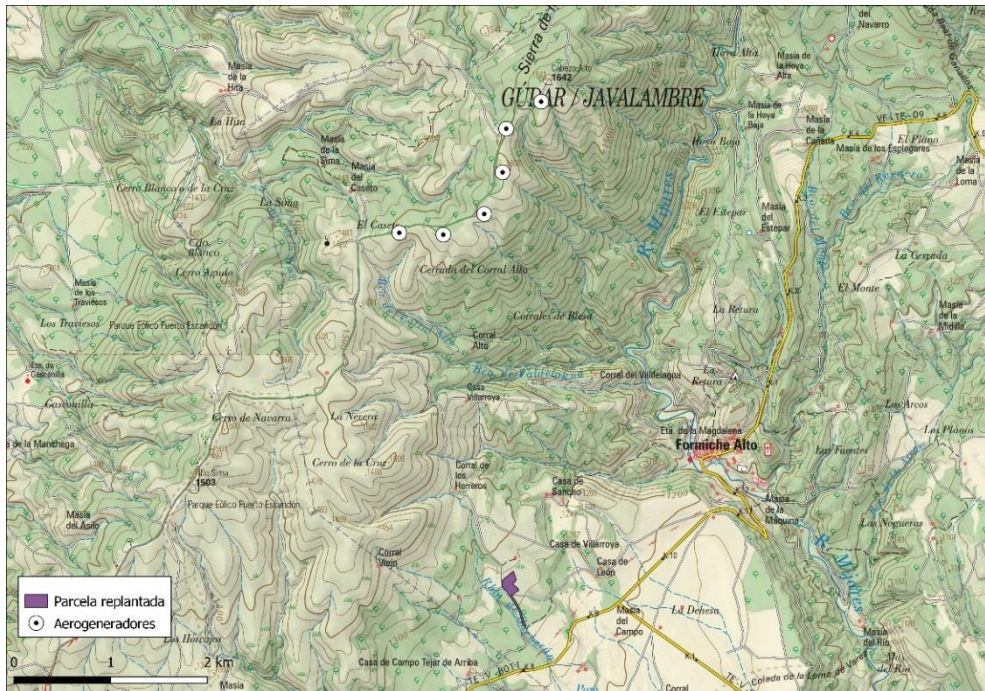
Figura 17. Ubicación de la parcela replantada como medida de compensación para mejorar la calidad del hábitat del LIC “Sabinas de Puerto Escandón”.

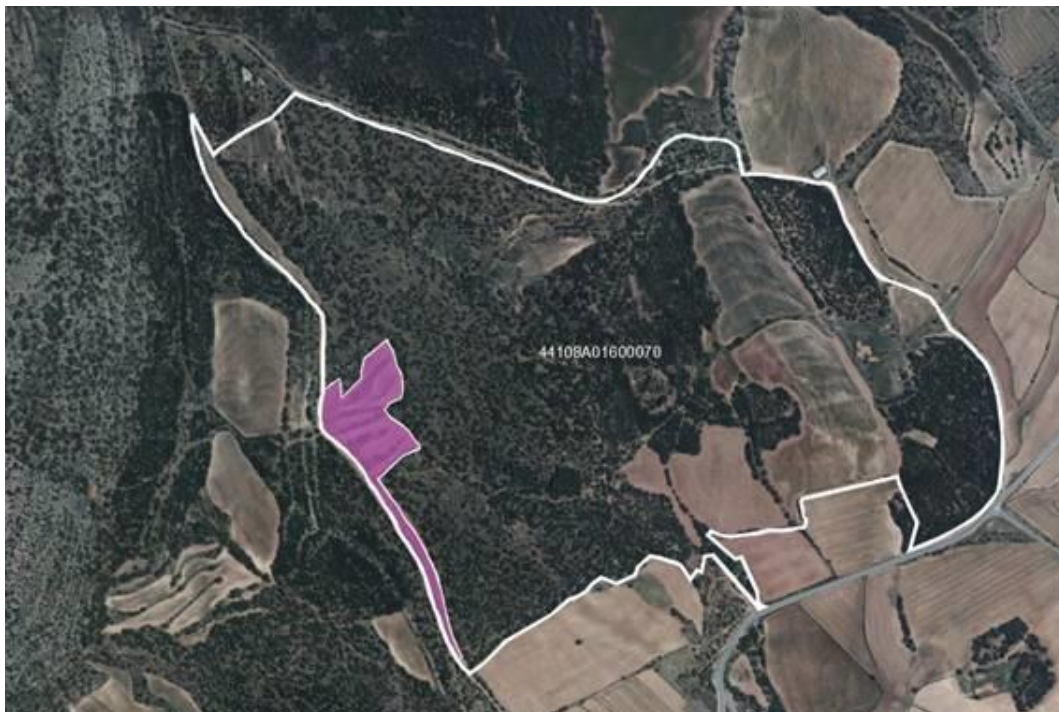
Figura 18. Parcela 16 del polígono 70 de Formiche Alto con la superficie replantada (sombreada en magenta) como medida de compensación para mejorar la calidad del hábitat del LIC “Sabinas de Puerto Escandón”.

Para ello, se seleccionó una parcela de labor agrícola (parcela 16 del polígono 70 de Formiche Alto) y se integró en el MUP y en consecuencia en el propio LIC, con el propósito de realizar una replantación con especies forestales autóctonas.

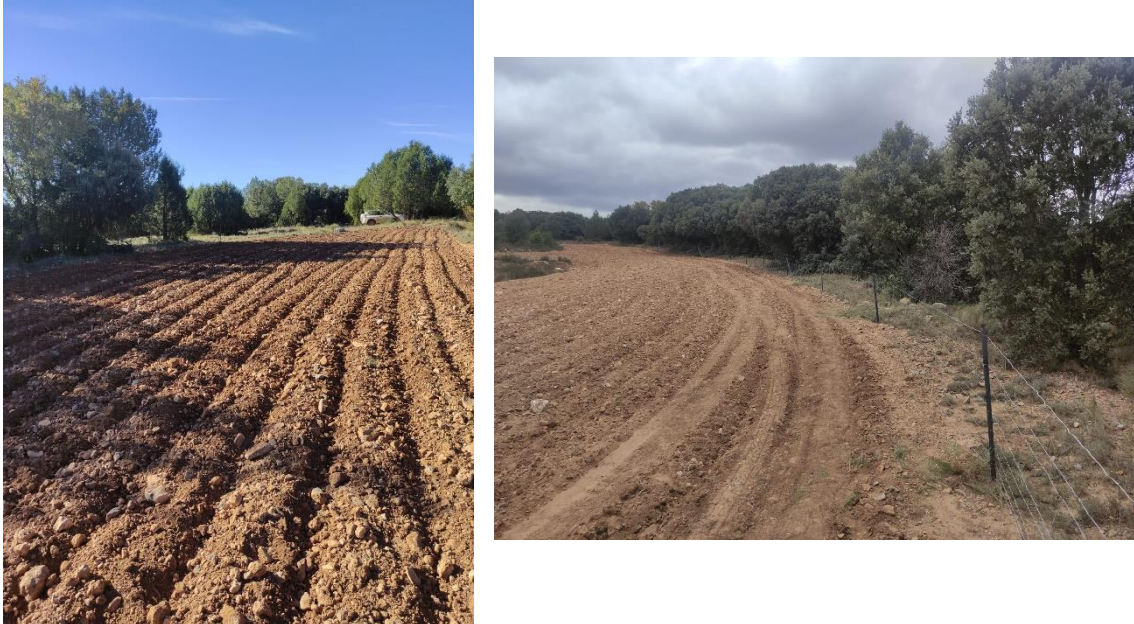
Tras la siembra se realizó un pequeño alcorque alrededor de cada pie para poder realizar un riego post-plantación y se colocó un protector de plástico con aireación en cada una de las plantas. Adicionalmente en la lengua que discurre paralela al camino, se han plantado 50 sabinas y 50 rosales silvestres con el objetivo de aumentar la vegetación en el entorno.

Figura 19. Imágenes ilustrativas del momento en el que se realizó la plantación de Carrascas y Sabinas como medida de compensación para mejorar la calidad del hábitat del LIC “Sabinas de Puerto Escandón”.

A lo largo del periodo de estudio actual se han realizado visitas mensuales a la zona en la que se ubica la plantación para realizar un seguimiento de la misma. La replantación en general parece estar prosperando, y la mayoría de las plantas revisadas se encuentran en buen estado, sin embargo, en la lengua que discurre paralela al camino, que no se encuentra vallada, unos pocos de los protectores de plástico han sido derribados, probablemente por el ganado doméstico que frecuenta la zona. No han crecido hierbas adventicias en cantidades significativas en la parcela replantada por lo que no parece necesario que se realicen escardas por ahora.

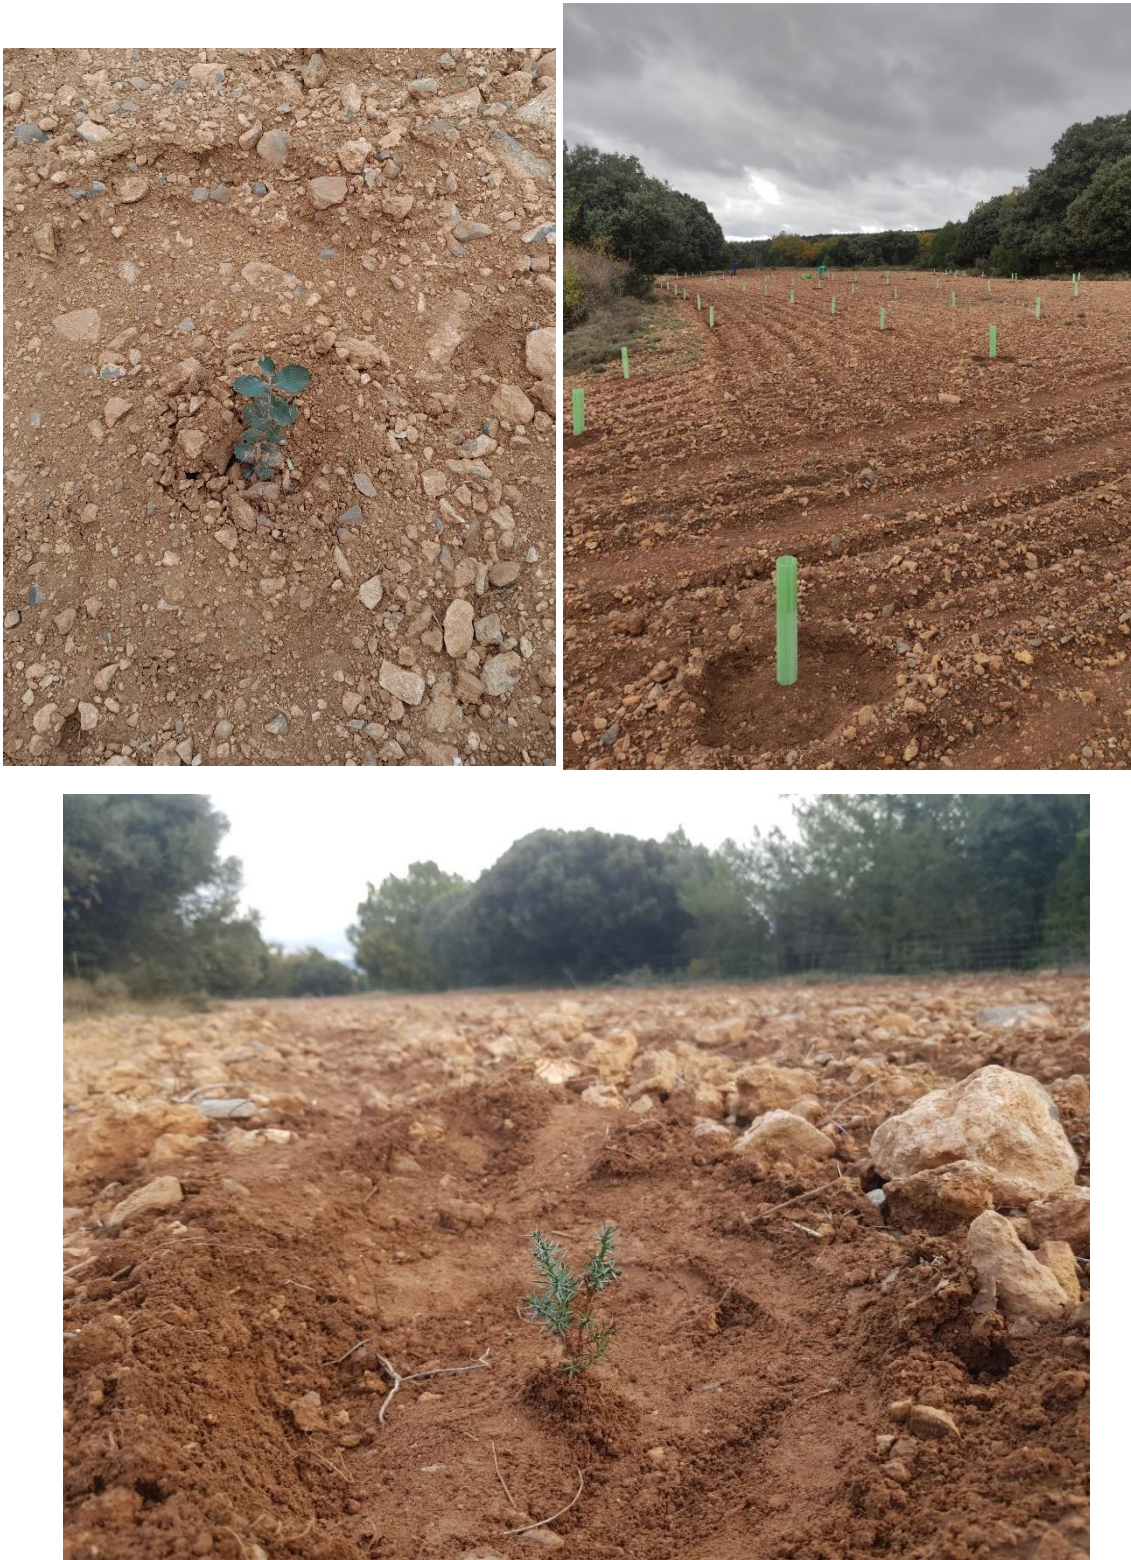
Figura 20. Imágenes ilustrativas del momento en el que se realizó la plantación de Carrasgas y Sabinas como medida de compensación para mejorar la calidad del hábitat del LIC “Sabinares de Puerto Escandón”.

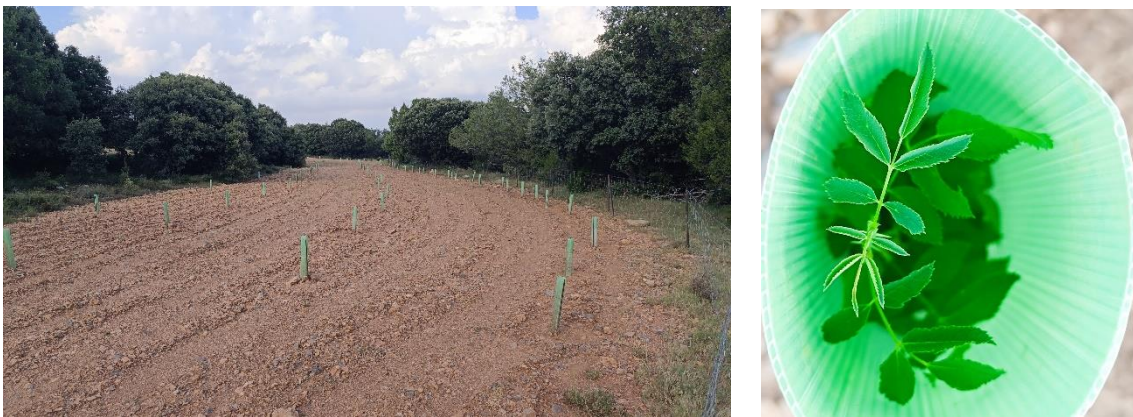
Figura 21. Plantación de Carrascas y Sabinas en agosto (izquierda). Detalle de rosal silvestre dentro del tubo protector (derecha).
