PLAN DE VIGILANCIA Y SEGUIMIENTO AMBIENTAL

EXPLOTACIÓN DEL PARQUE EÓLICO “EL TOLLO”

T.M. RUEDA DE JALÓN (ZARAGOZA)

2º INFORME CUATRIMESTRAL 2023

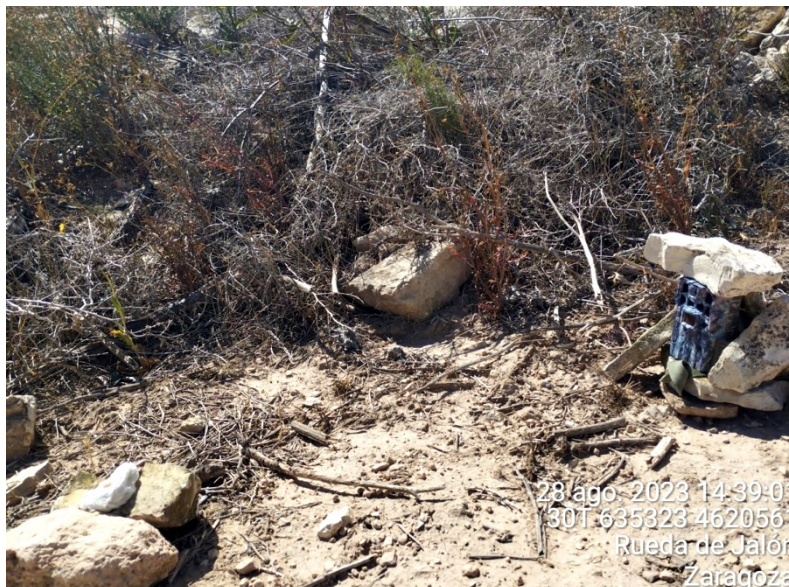
Figura 3: Cámara de foto-trampeo monitorizando un siniestro simulado para determinar el tiempo de permanencia del mismo antes de ser carroñado (agosto 2023).

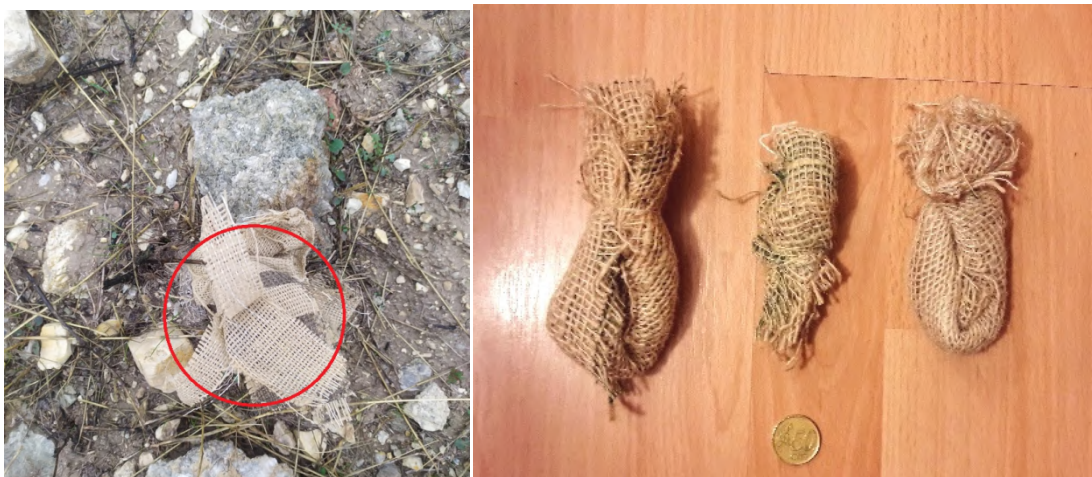
Los señuelos consisten en ovillos de tela o arpillera de reducidas dimensiones, de colores y texturas que dificultan su hallazgo al situarse sobre el terreno natural pero que a la vez simulan el aspecto o volumen de un posible animal pequeño siniestrado.

Figura 4: Ejemplo de señuelos empleados en el test de detectabilidad, y fotografía de uno de los señuelos ubicados en campo durante el test.

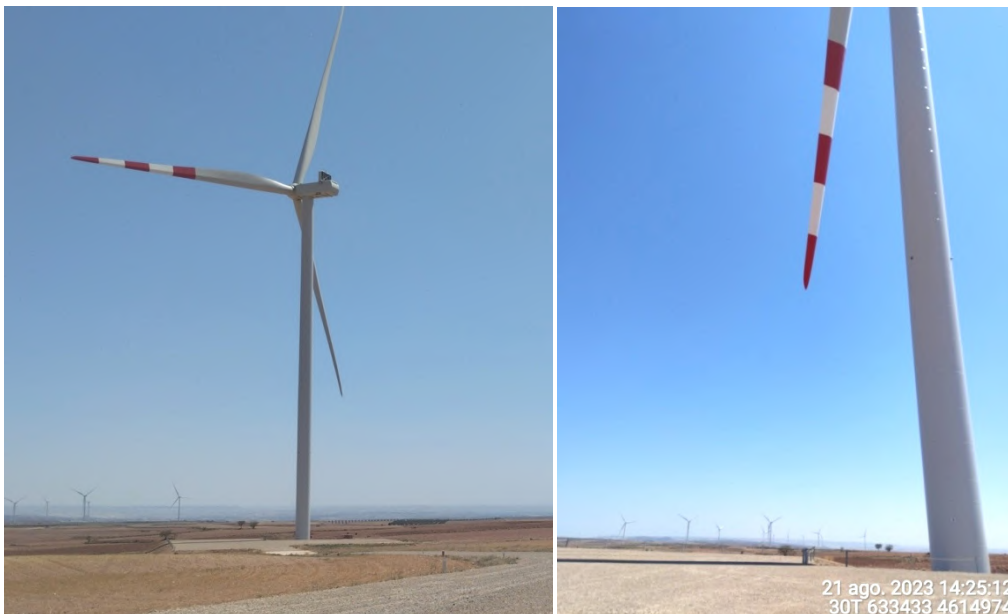
Los 4 aerogeneradores con palas pintadas de “El Tollo” son **ET- 1, ET- 3, ET- 4 y ET- 8**.

Figura 9: Fotografías del pintado de la pala de los aerogeneradores en PE “El Tollo” durante el presente cuatrimestre. En la imagen aerogeneradores ET-3 (izquierda) y ET-4 (derecha).

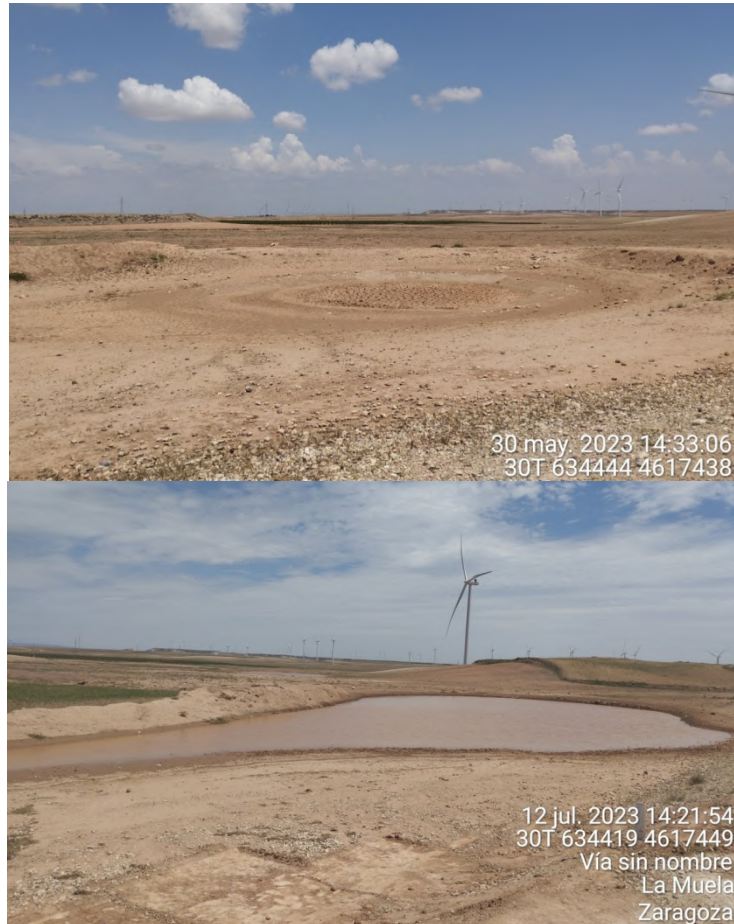
Figura 10: Fotografía mostrando el estado de llenado y conservación de la balsa de Campo Royo Norte en mayo de 2023 y julio de 2023. Las lluvias y granizadas acontecidas en junio y julio de 2023 propiciaron el llenado de la balsa.

La balsa de “Campo Royo Norte”, la de mayor tamaño de las balsas más próximas a los aerogeneradores ET12, ET11 y ET9, ha presentado niveles de llenado variables a lo largo del tiempo, principalmente en función de las lluvias. Durante el invierno y la primavera de 2023 las precipitaciones han sido anormalmente escasas, sin embargo, una serie de precipitaciones torrenciales en forma de lluvia y granizo sucedidas en junio y julio de 2023 aportaron una gran cantidad de agua a las balsas agroganaderas.

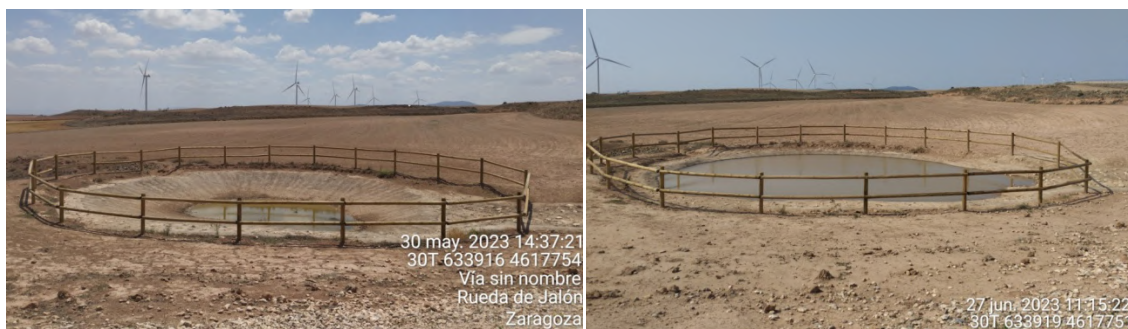
Figura 12: Balsa “El Tollo Norte” en mayo y junio de 2023 (Cruce viales ET-11 y ET-12). Las lluvias y granizadas acontecidas en junio y julio de 2023 propiciaron el llenado de la balsa.

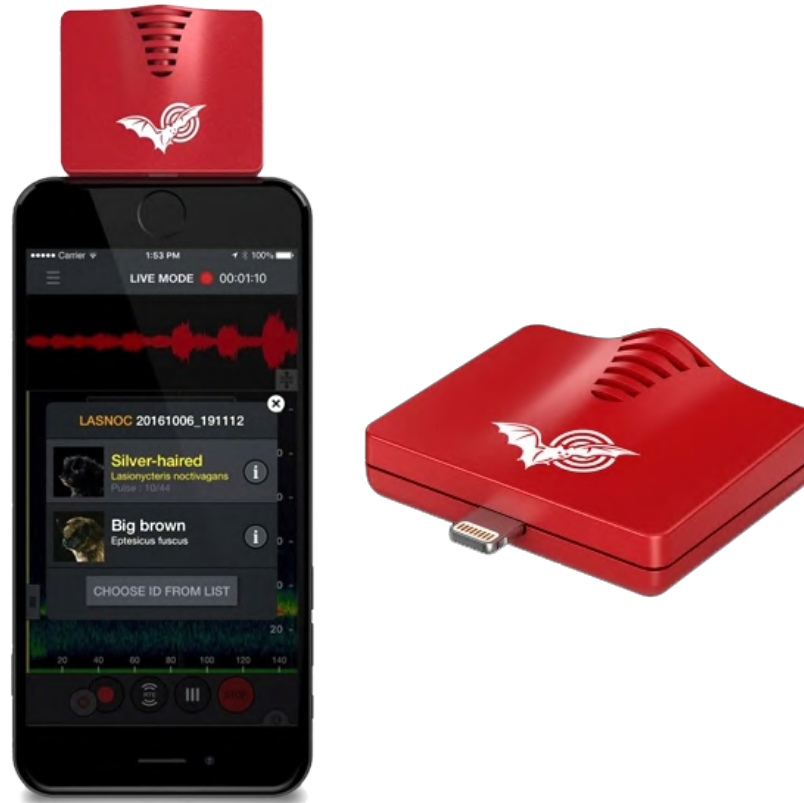
iOS. Esta tecnología permite la identificación de la especie mediante sonograma en directo, grabaciones, escuchas en heterodino y tiempo expandido. También posibilita la identificación de la especie de murciélago mediante un software que ofrece porcentajes de posibilidad de identificación en cuanto a la especie detectada (figura 18).

Figura 20: Detalle del dispositivo Echo Meter Touch insertado en un smarthphone con la aplicación de utilización específica. Fuente: <https://www.wildlifeacoustics.com>.

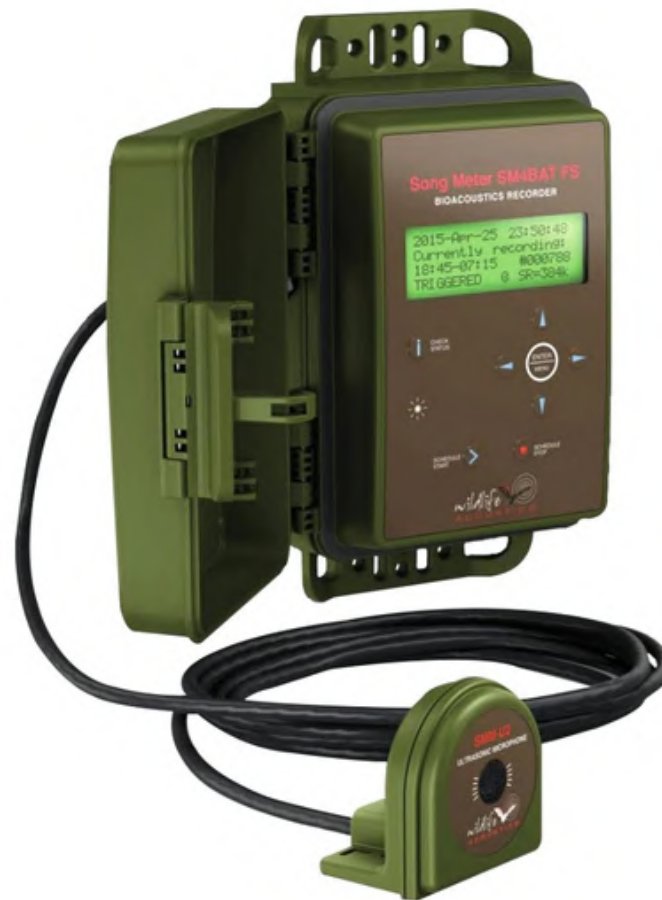
Figura 21: Detalle del dispositivo Song meter SM4 con su cubierta protectora abierta para mostrar la consola de programación y con un micrófono acoplado por cable. Más información del modelo puede consultarse en: <https://www.wildlifeacoustics.com>.

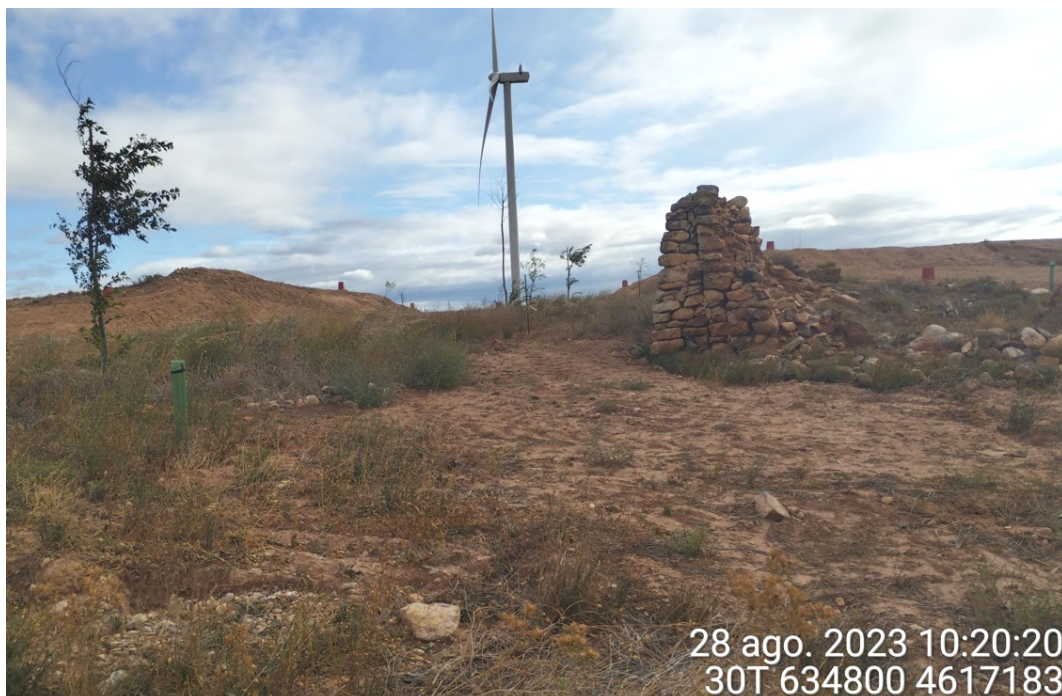
Figura 22: Plantación artificial en la isla de vegetación del cruce de viales entre ET9 y ET10.

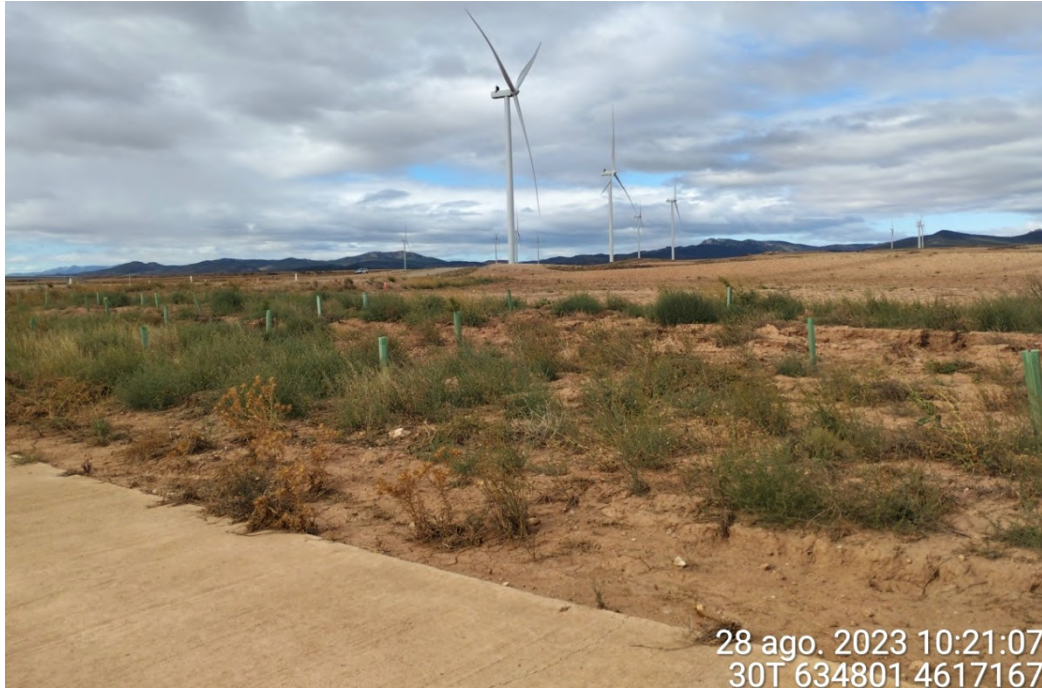
Figura 23: Estado de la plantación artificial en el campo aledaño al cruce de viales entre ET9 y ET10.

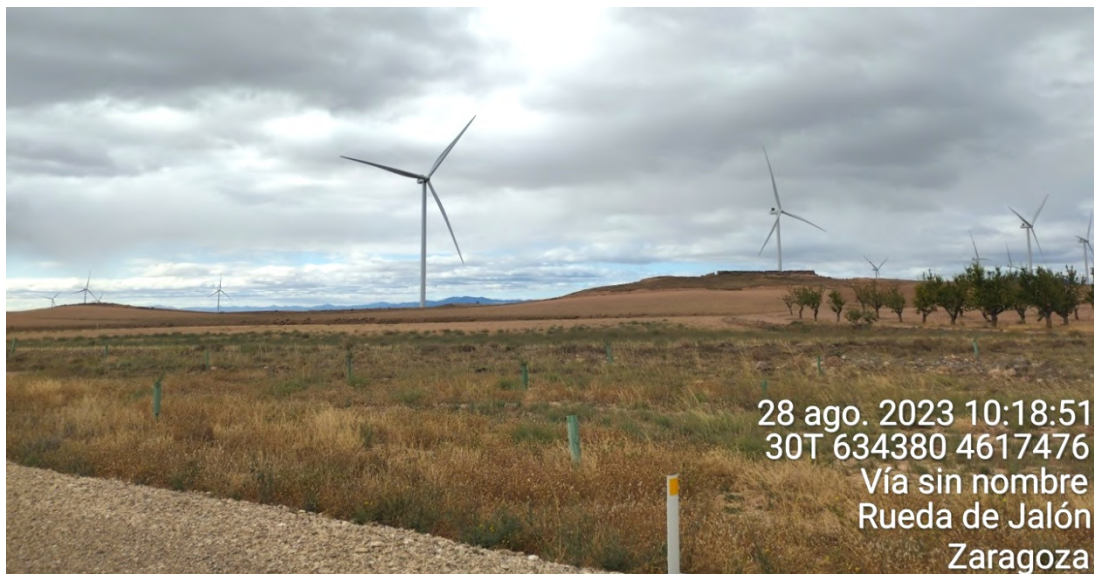
Figura 1: Estado de la plantación artificial en el campo aledaño al vial entre ET9 y ET11-12.

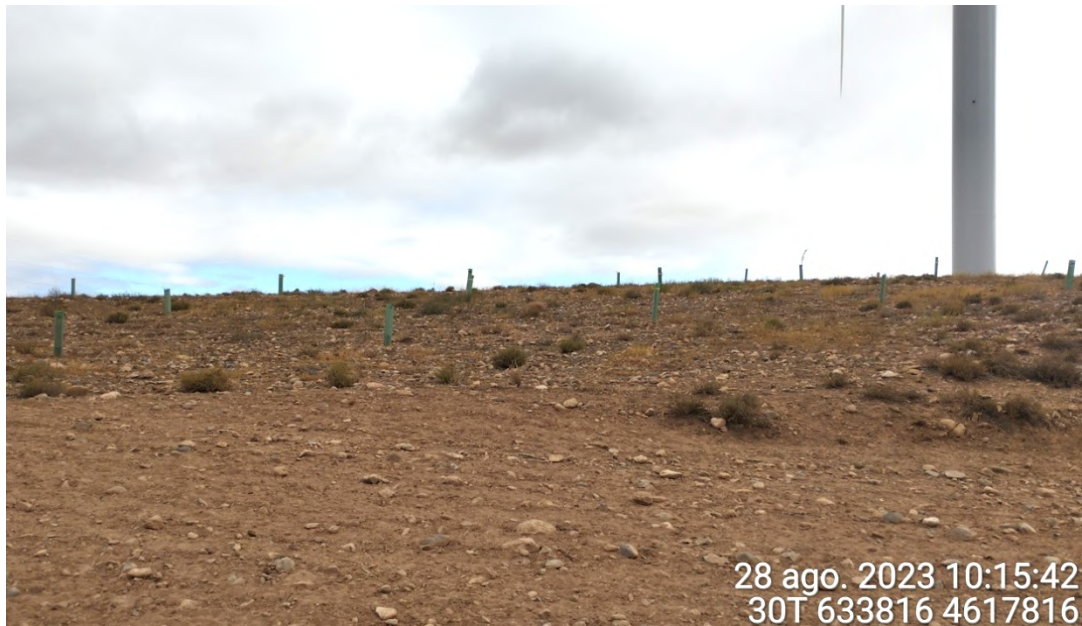
Figura 2: La plantación artificial de especies arbustivas y leñosas en los cerros aledaños al aerogenerador ET12 avanza adecuadamente, si bien se ha observado que algunas fundas protectoras de las plantaciones han sido retiradas por la fauna local o por acción de los elementos.

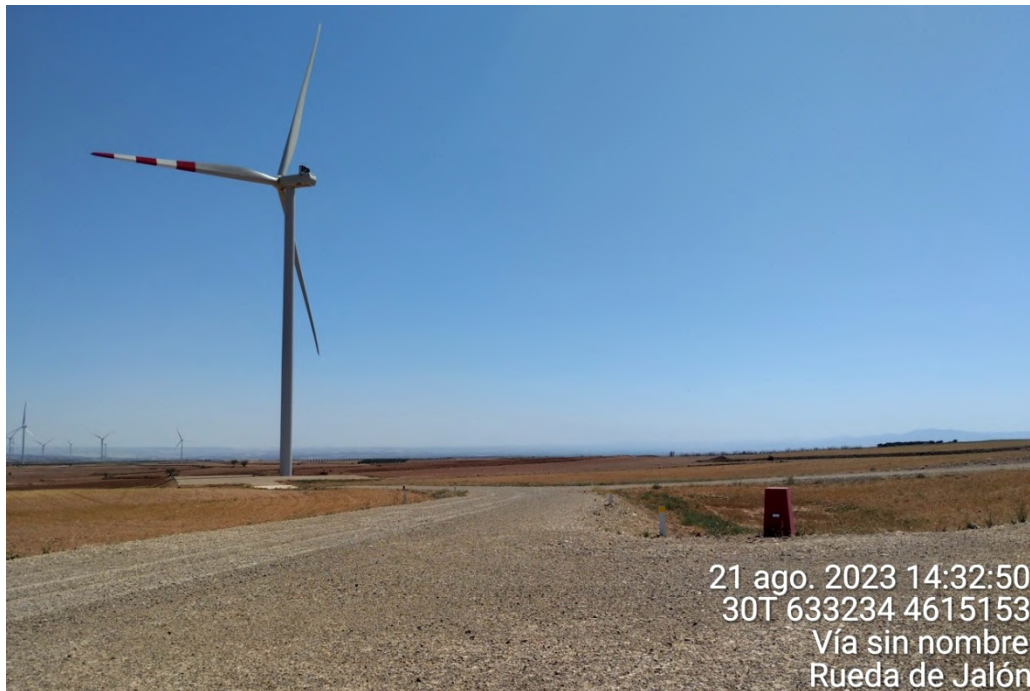
Figura 7: Estado de los viales de acceso al aerogenerador ET-2 y 3 hacia ET-4.

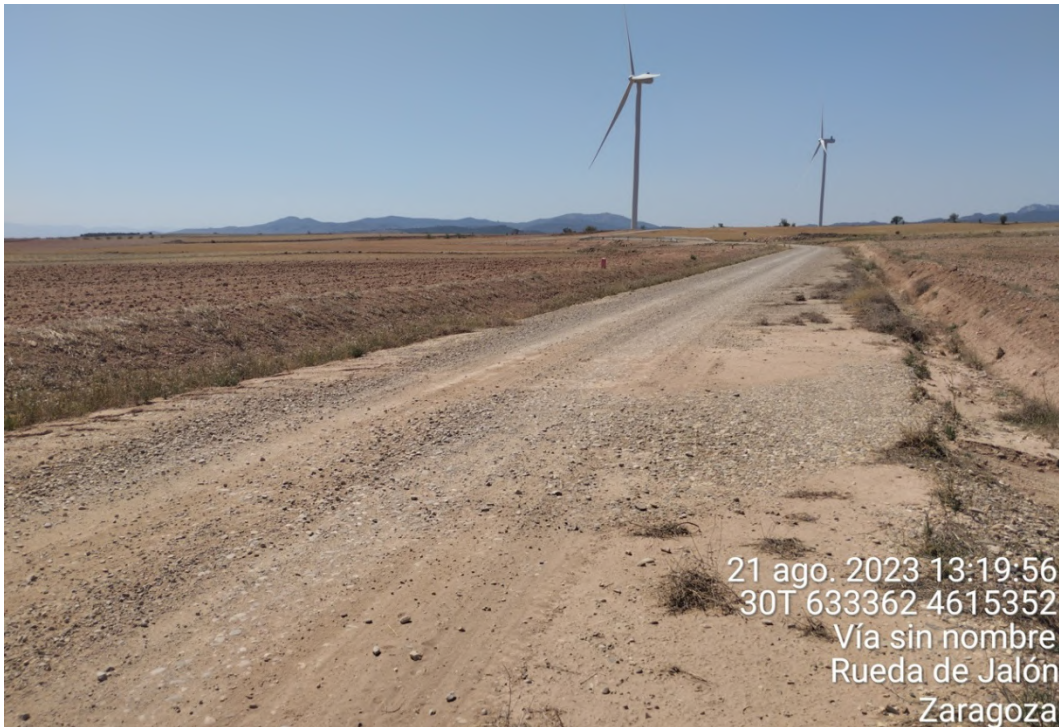
Figura 8: Estado de los viales de acceso aerogeneradores ET-1 y 2.

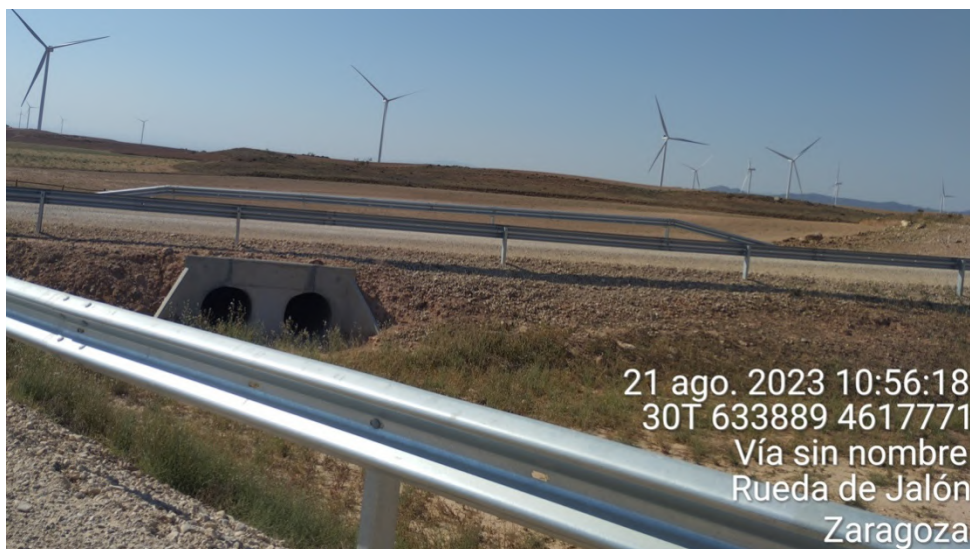
Los sistemas de desagüe y evacuación de agua implementados a lo largo de los viales del PE parecen funcionar correctamente y no se han observado obstrucciones en los mismos. Durante las temporadas de lluvias no se han observado áreas inundadas relevantes que debieran ser notificadas.

Figura 9: Desagüe situado en vial próximo a aerogeneradores ET11 y ET12 en buen estado de conservación.

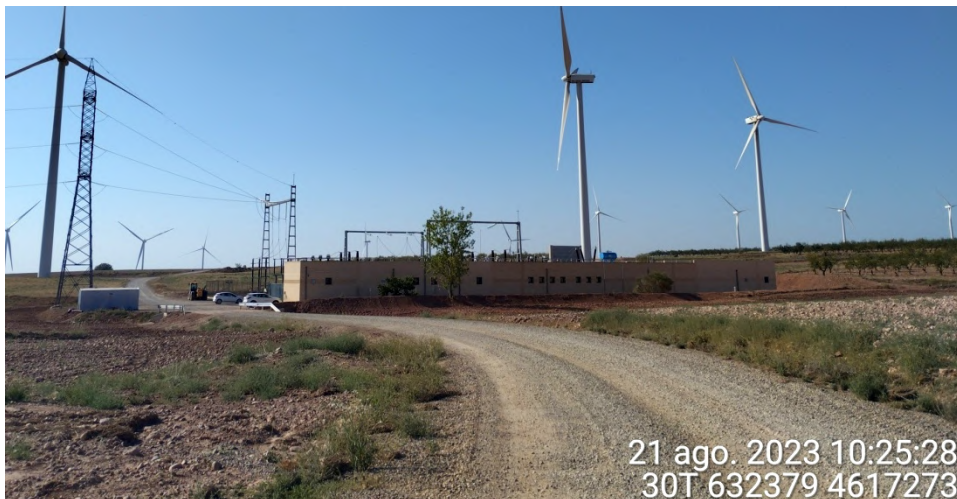
- El almacén de la SET Los Visos del parque eólico El Tollo cuenta con un Punto Limpio para almacenar los residuos producidos en el PE, dotado de solera de hormigón impermeable, dentro de un prefabricado de hormigón habilitado a tal efecto, con contenedores adecuados para el almacenamiento de los distintos tipos de residuos generados.

Figura 11: SET Los Visos, subestación eléctrica asociada al PE El Tollo.

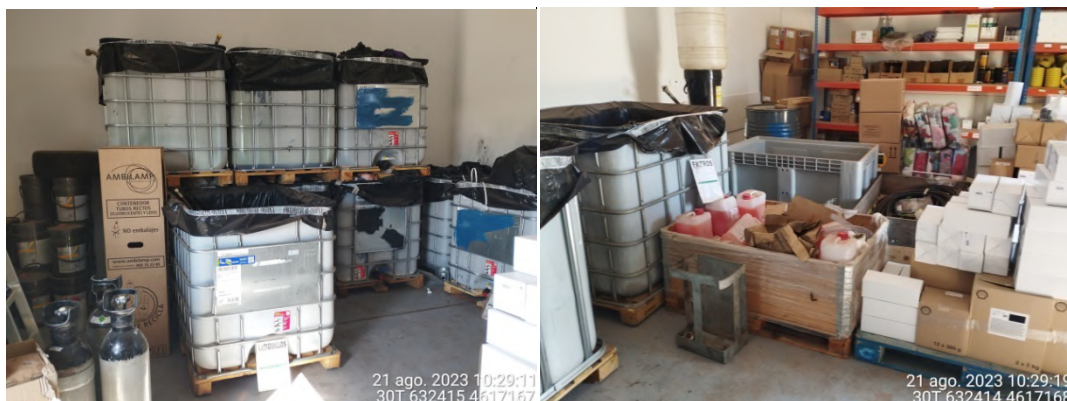
- La segregación de los residuos (tanto peligrosos como no peligrosos) generados en el parque eólico como consecuencia de las tareas de mantenimiento se realiza en diversos contenedores dispuestos a tal fin. Se dispone, según necesidad, de contenedores para aceite usado (LER 13.02.05), filtros de aceite (LER 16.01.07), hierro y acero (LER 17.04.05), metales mezclados (17.04.07), envases plásticos contaminados (LER 15.01.10), envases aerosoles vacíos (LER 12.01.12), baterías de plomo (LER 16.06.01), etc., todos ellos correctamente identificados mediante etiquetas. Los residuos urbanos (papel y cartón, plástico y lodos) también son segregados y correctamente gestionados.

Figura 12: Interior del almacén de residuos.
