# VIGILANCIA AMBIENTAL FASE DE EXPLOTACIÓN PARQUE EÓLICO "LA NAVA"

<b>Nombre de la instalación:</b>	PE "La Nava"
<b>Provincia/s Ubicación de la Instalación:</b>	ZARAGOZA (GALLUR Y MAGALLÓN)
<b>Nombre del Titular:</b>	8 METROS POR SEGUNDO, S.L.
<b>CIF del Titular:</b>	B99143281
<b>Nombre de la Empresa de Vigilancia:</b>	SATEL
<b>Tipo de EIA:</b>	ORDINARIA
<b>Informe de FASE de:</b>	EXPLOTACIÓN
<b>Periodicidad del informe según DIA:</b>	Cuatrimestral
<b>Año de seguimiento nº:</b>	AÑO 4
<b>nº de informe y año de seguimiento:</b>	INFORME Nº3 del AÑO 4
<b>Periodo que recoge el informe:</b>	SEPTIEMBRE 2023 - DICIEMBRE 2023

ENERO 2024

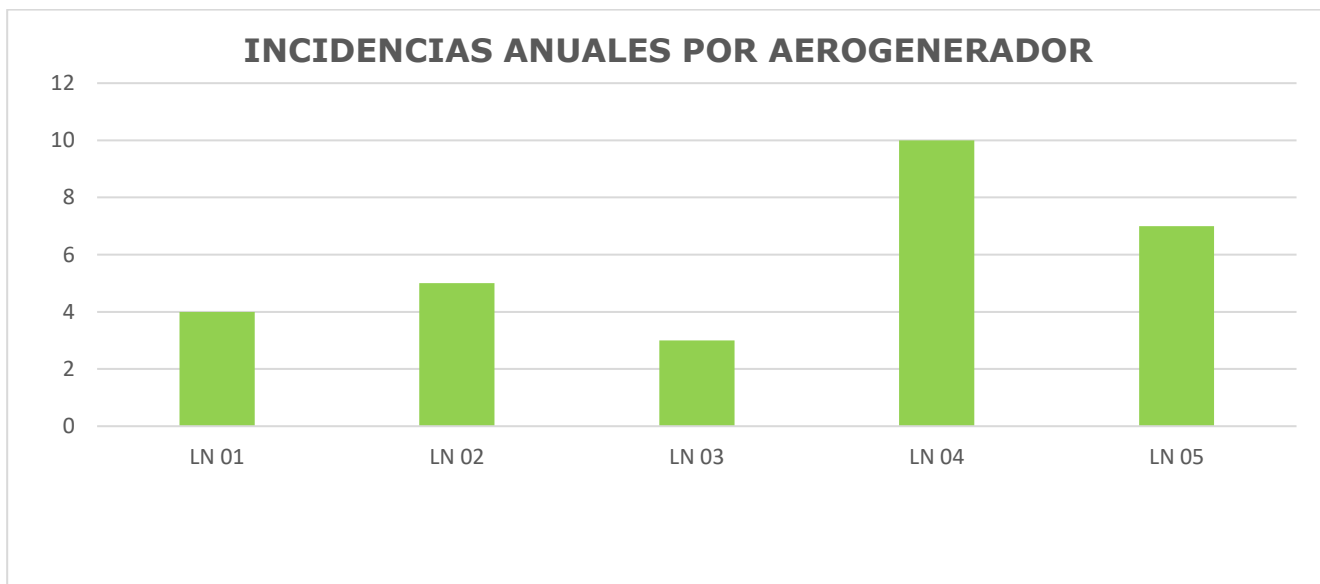
**Imagen 8.** Incidencias anuales registradas por aerogenerador.

Con respecto al año completo, los aerogeneradores con mayor número de incidencias registrados fueron el LN 04 y el LN 05, con diez y siete incidencias respectivamente.

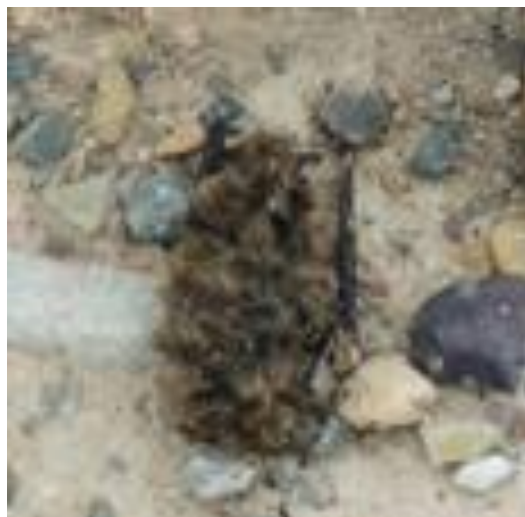
EMPRESA	
Nombre del técnico	Pedro Mateo Cirugeda
Empresa/Organismo	Satel S.A
Estructura de hallazgo	LN 01
Coordenadas de localización (geográficas/UTM)	X: 638575,3 Y: 4634432,8
EPGS	25830
Distancia estimada a la base del aerogenerador	32 metros
Datos de interés

AVE	
Especie	Murciélago enano ( <i>Pipistrellus pipistrellus</i> )
Sexo	-
Edad	-
Momento aproximado de la muerte	2 - 7 días
Hallazgo	Cadáver completo
Estado	Cadáver Íntegro
Marcas	-
Actuaciones	Recogida y traslado a la subestación
Fotografía	Sí
Track	Sí

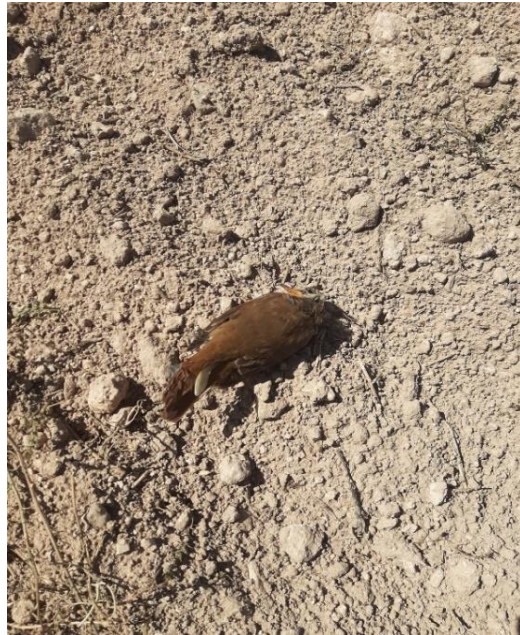
PROMOTOR	
Nombre de la instalación	Parque Eólico Los Cierzos La Nava
Tipo de instalación	Parque Eólico
Titular de la Instalación	8 metros por segundo S.L.
Fecha	13/09/2023
Hora solar	14:22
Localización	Dentro de la prospección

EMPRESA	
Nombre del técnico	Pedro Mateo Cirugeda
Empresa/Organismo	Satel S.A
Estructura de hallazgo	LN 02
Coordenadas de localización (geográficas/UTM)	X: 638390,6 Y: 4634115
EPGS	25830
Distancia estimada a la base del aerogenerador	74.5 metros
Datos de interés

AVE	
Especie	Carricero común ( <i>Acrocephalus schoenobaenus</i> )
Sexo	-
Edad	-
Momento aproximado de la muerte	2 - 7 días
Hallazgo	Cadáver completo
Estado	Cadáver Íntegro
Marcas	-
Actuaciones	Recogida y traslado a la subestación
Fotografía	Sí
Track	Sí

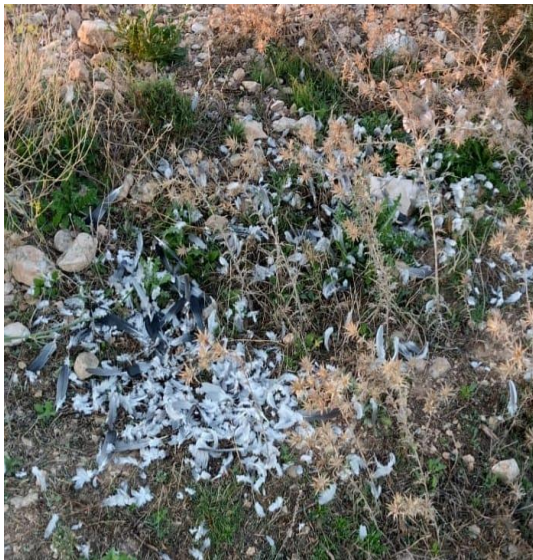
EMPRESA	
Nombre del técnico	Pedro Mateo Cirugeda
Empresa/Organismo	Satel S.A
Estructura de hallazgo	Aerogenerador LN 04
Coordenadas de localización (geográficas/UTM)	X: 637822 Y: 4633748.6
EPGS	25830
Distancia estimada a la base del aerogenerador	32.5 metros
Datos de interés	-

AVE	
Especie	Paloma bravía ( <i>Columba livia</i> )
Sexo	-
Edad	-
Momento aproximado de la muerte	< 24 horas
Hallazgo	Parcial (plumas)
Estado	Plumas
Marcas	-
Actuaciones	Recogida
Fotografía	Si
Track	Si

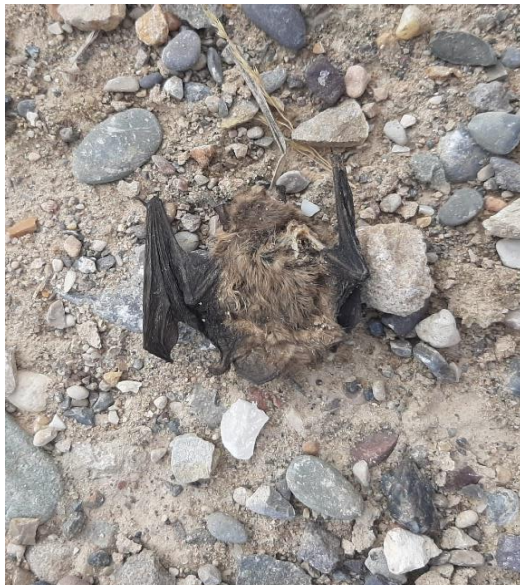
PROMOTOR	
Nombre de la instalación	Parque Eólico Los Cierzos La Nava
Tipo de instalación	Parque Eólico
Titular de la Instalación	8 metros por segundo S.L.
Fecha	27/09/2023
Hora solar	12:00
Localización	Dentro de la prospección

EMPRESA	
Nombre del técnico	Pedro Mateo Cirugeda
Empresa/Organismo	Satel S.A
Estructura de hallazgo	Aerogenerador LN 01
Coordenadas de localización (geográficas/UTM)	X: 638580 Y: 4634411
EPGS	25830
Distancia estimada a la base del aerogenerador	29 metros
Datos de interés	-

QUIRÓPTERO	
Especie	Murciélago de cabrera ( <i>Pipistrellus pygmaeus</i> )
Sexo	-
Edad	-
Momento aproximado de la muerte	> 1 semana
Hallazgo	Cadáver completo
Estado	Cadáver semiconsumido
Marcas	-
Actuaciones	Recogida y traslado a la subestación
Fotografía	Si
Track	Si

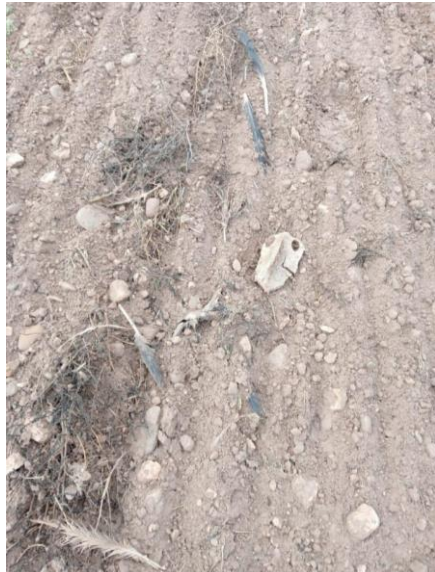
AVE	
Especie	Especie desconocida
Sexo	-
Edad	-
Momento aproximado de la muerte	-
Hallazgo	Restos
Estado	Restos de plumas y huesos
Marcas	-
Actuaciones	Recogida y traslado a la subestación
Fotografía	Sí
Track	Sí

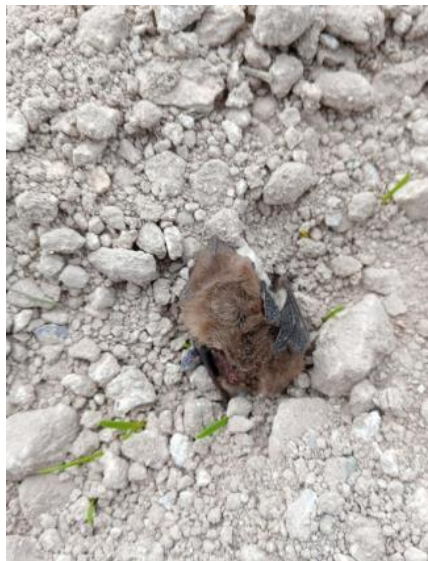
AVE/QUIRÓPTEROS	
Especie	Murciélago de Cabrera ( <i>Pipistrellus pygmaeus</i> )
Sexo	Macho
Edad	Adulto
Momento aproximado de la muerte	2-7 días
Hallazgo	Cadáver completo
Estado	Cadáver íntegro
Marcas	-
Actuaciones	Traslado al CRS
Fotografía	Si
Track	Si

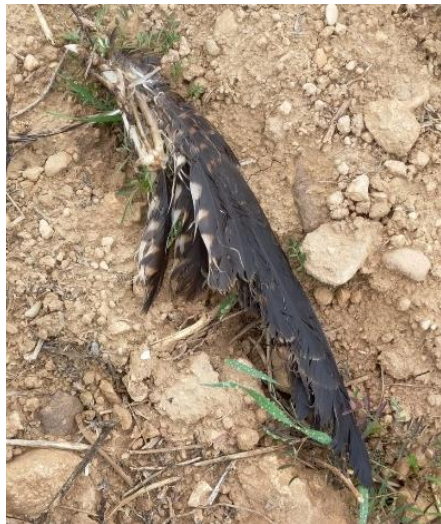
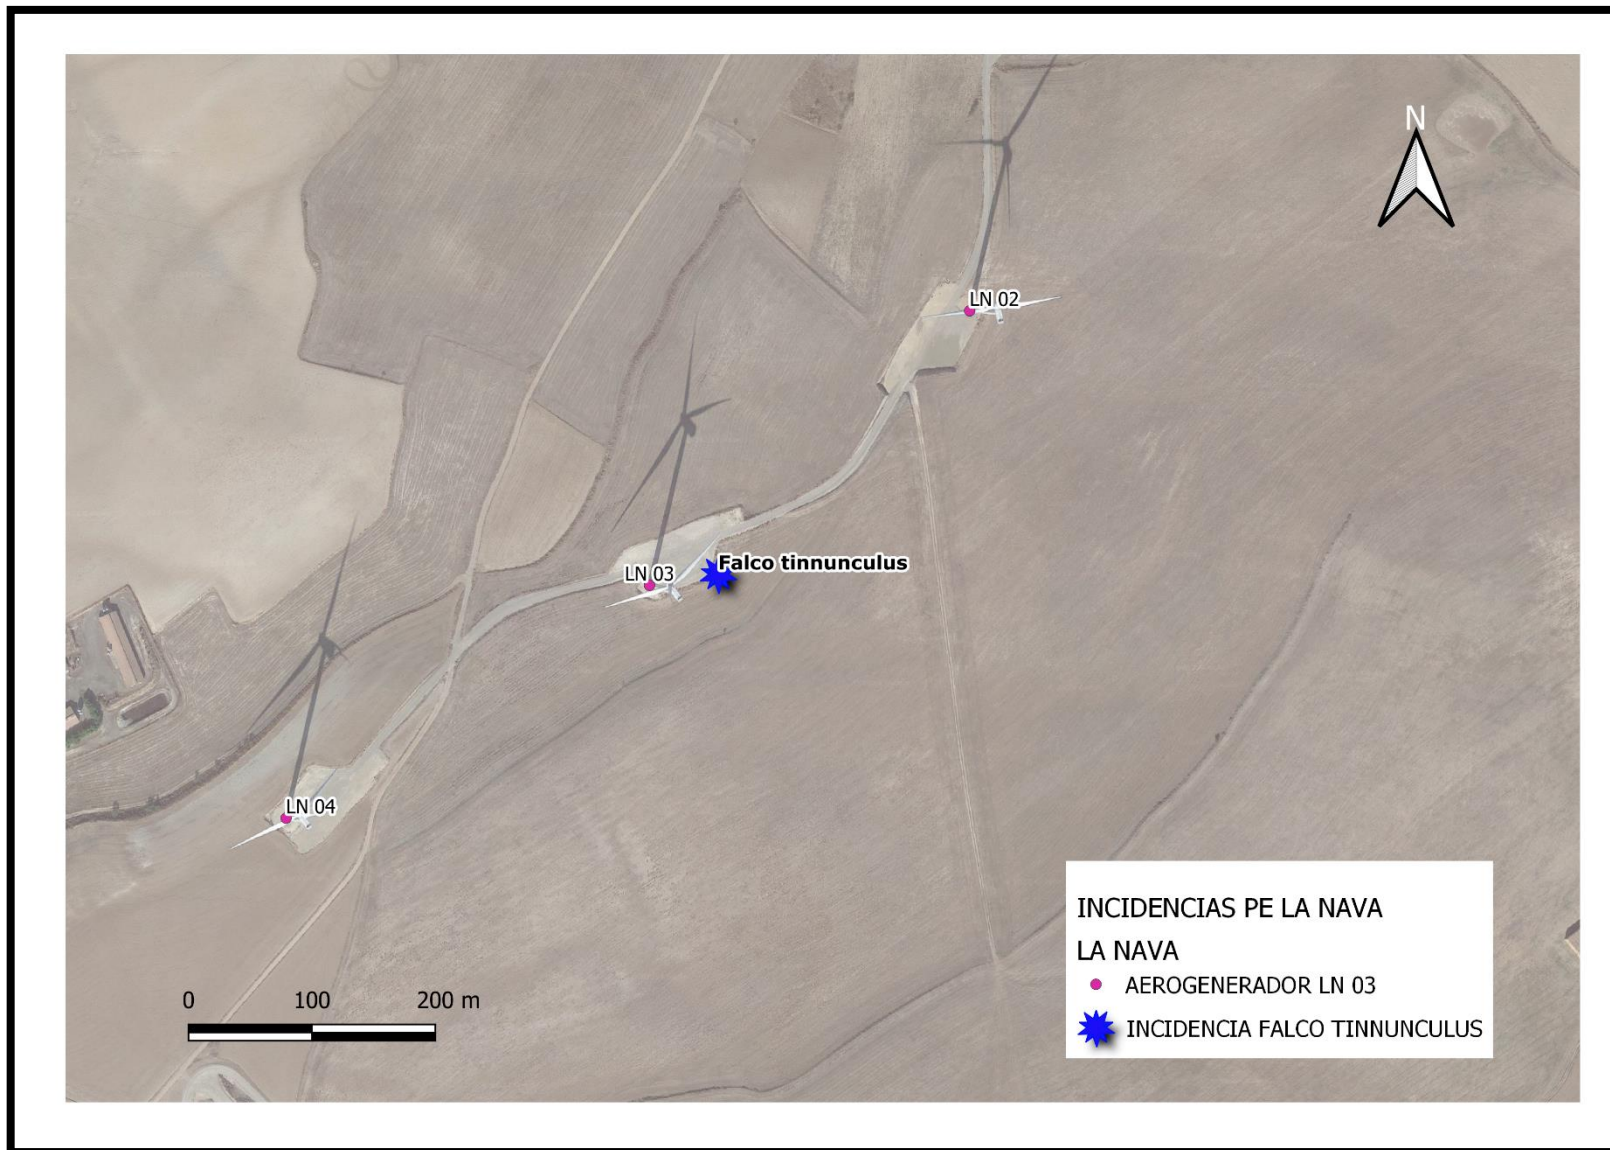
AVE	
Especie	Falco tinnunculus
Sexo	-
Edad	-
Momento aproximado de la muerte	-
Hallazgo	Parte primaria de las dos alas y plumas
Estado	Devorado
Marcas	-
Actuaciones	Recogida y traslado a la subestación
Fotografía	Sí
Track	Sí
