***PARQUE EÓLICO “LAS AZUBÍAS”***  
**INFORME CUATRIMESTRAL**  
**DEL PVA EN FASE DE EXPLOTACIÓN**

<b>Nombre de la instalación</b>	PE LAS AZUBIAS
<b>Provincia – Ubicación instalación</b>	TM FUENDEJALON - ZARAGOZA
<b>Nombre del titular</b>	MOLINOS DEL MONCAYO S.L.
<b>CIF del titular</b>	B42901256
<b>Nombre de la empresa de vigilancia</b>	ARAGONEA S.L.U
<b>Tipo de EIA</b>	EIA Ordinario
<b>Informe de FASE de</b>	EXPLOTACIÓN
<b>Periodicidad del informe según DIA</b>	CUATRIMESTRAL
<b>Año de Seguimiento nº</b>	AÑO 3
<b>N.º de informe y año seguimiento</b>	INFORME Nº2 del AÑO 3
<b>Periodo que recoge el informe</b>	JULIO 2023 A OCTUBRE 2023

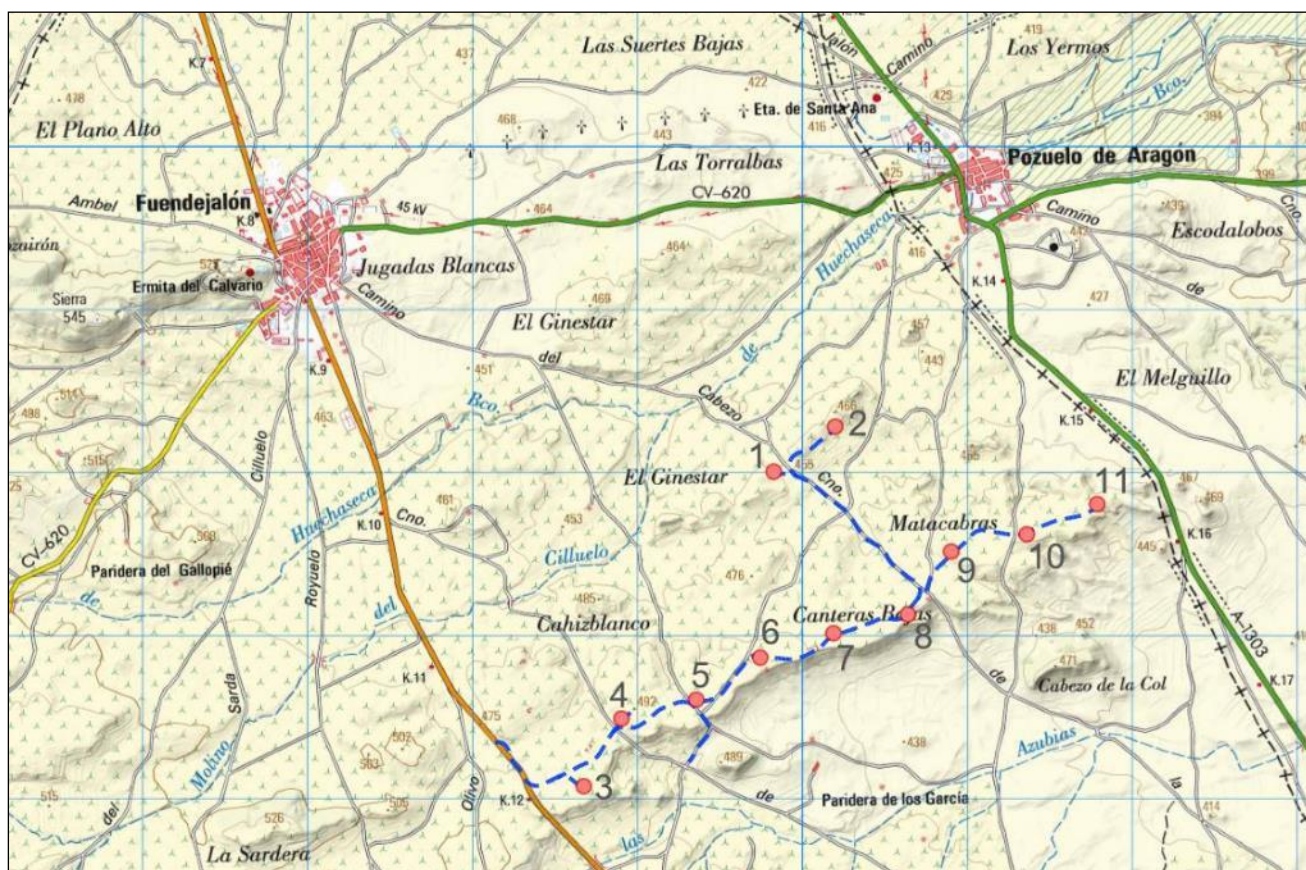
Gráfico 1. Plano de Localización.

Con objeto de aumentar la permeabilidad del parque eólico al paso de la avifauna y reducir la afección ambiental por colisión de las aves, se ha incrementado la distancia entre los aerogeneradores superándose, en todos los casos los 450 metros entre los centros de los aerogeneradores, tal y como se observa en el siguiente mapa.

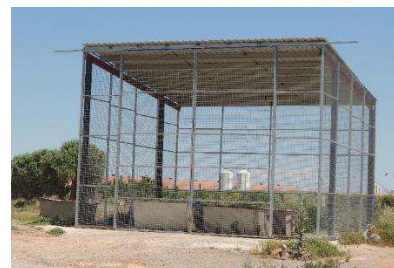
Entre los meses de finales de septiembre y finales de enero, no se han generado cadáveres.

Sin embargo, la gestión no es del todo correcta dado que se dejan las tapas abiertas y cadáveres por el suelo, lo que supone un foco de atracción para diferentes rapaces.

dicha medida no ha funcionado, dado que se dejan las tapas abiertas y cadáveres por el suelo, por lo que los buitres siguen acudiendo todos los miércoles.

Se propone como medida revisar con fecha y hora la gestión realizada por dicha granja.

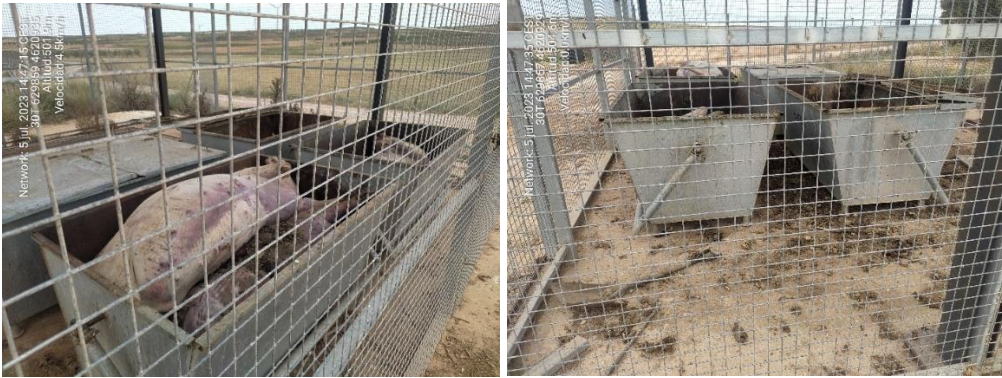
Fecha: 5 de julio.

En las siguientes fotografías se observa el estado de estos depósitos abiertos y los cadáveres depositados.

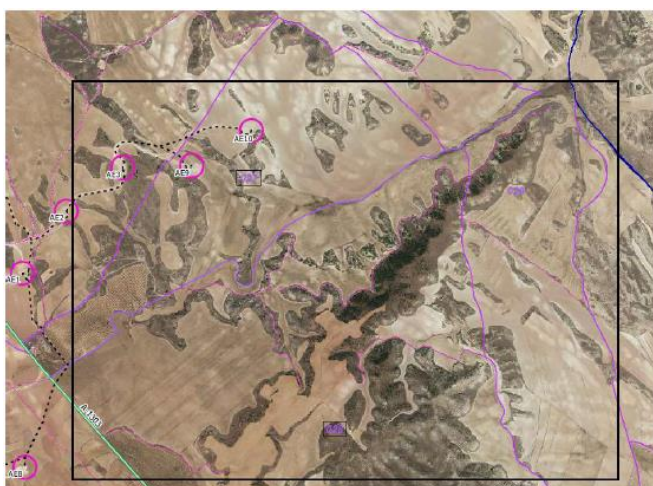
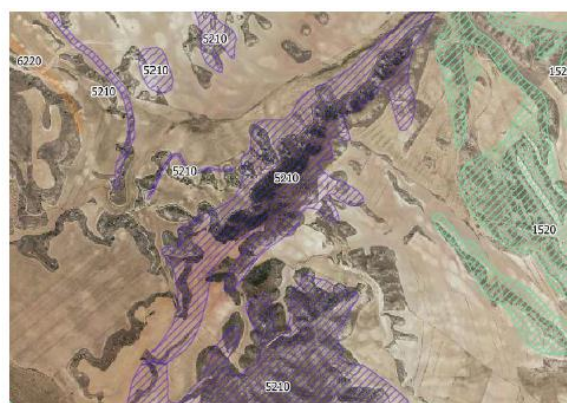
La actuación se ubicará en los polígonos 7, 27 y 28 del TM de Rueda de Jalón.

- 6220\* - Pastizales mediterráneos xerofíticos anuales y vivaces.
- 5210\* - Fruticedas y arboledas de Juniperus.
- 1520\* - Matorrales Gipsícolas ibéricos (Estepas yesosas).
