# VIGILANCIA AMBIENTAL FASE DE EXPLOTACIÓN PARQUE EÓLICO “LOS CIERZOS”

<b>Nombre de la instalación:</b>	PE “Los Cierzos”
<b>Provincia/s Ubicación de la Instalación:</b>	ZARAGOZA (GALLUR Y MAGALLÓN)
<b>Nombre del Titular:</b>	Energías Eólicas y Ecológicas 53, S.L.
<b>CIF del Titular:</b>	B99227548
<b>Nombre de la Empresa de Vigilancia:</b>	SATEL
<b>Tipo de EIA:</b>	ORDINARIA
<b>Informe de FASE de:</b>	EXPLOTACIÓN
<b>Periodicidad del informe según DIA:</b>	Cuatrimestral
<b>Año de seguimiento nº:</b>	AÑO 4
<b>nº de informe y año de seguimiento:</b>	INFORME nº3 del AÑO 4
<b>Periodo que recoge el informe:</b>	SEPTIEMBRE 2023 – DICIEMBRE 2023

ENERO 2024

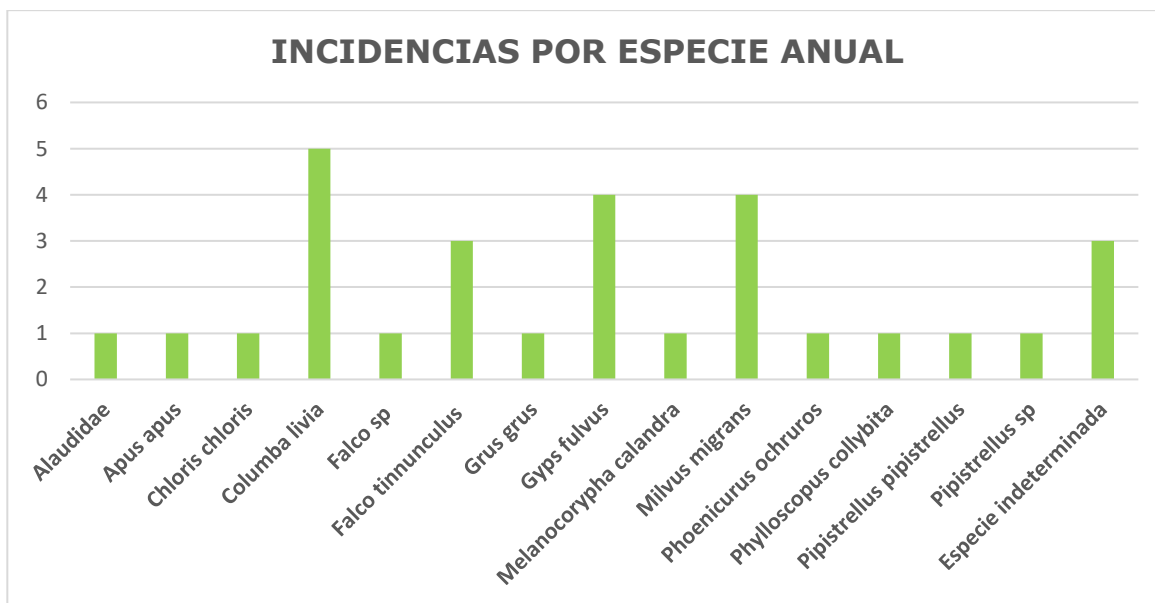
Con respecto a las incidencias detectadas a lo largo de todo el año, las especies que acumulan un número mayor de colisiones son la Paloma bravía (*Columba livia*), el cernícalo vulgar (*Falco tinnunculus*), el buitre leonado (*Gyps fulvus*), el milano negro (*Milvus migrans*) y otras tres incidencias en las que no ha sido posible identificar la especie.

**Imagen 5.** Incidencias totales de las especies registradas a lo largo del año 2023 en el Parque Eólico "Los Cierzos".

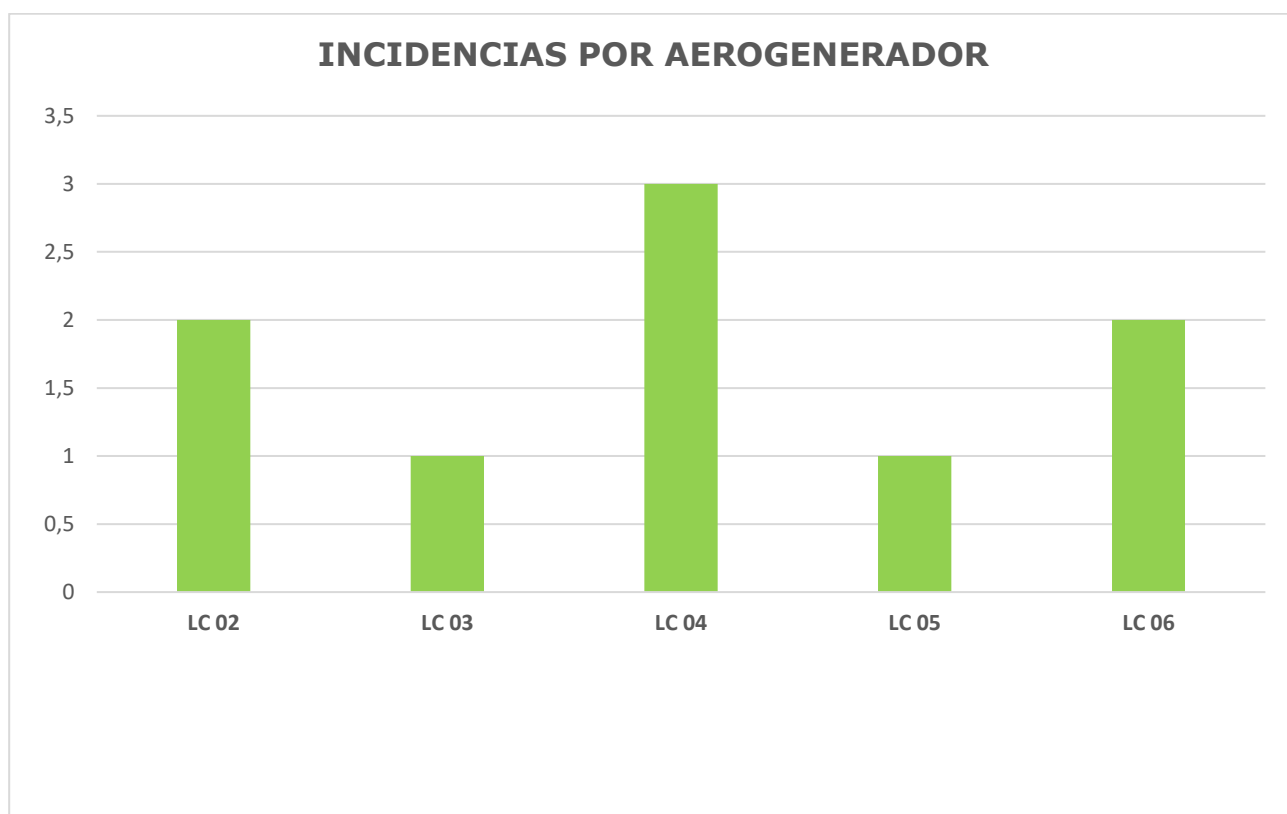
**Imagen 6.** Incidencias registradas durante el tercer cuatrimestre por aerogenerador.

A continuación, se muestra el número de incidencias registradas a lo largo de todo el cuatrimestre. Como se puede apreciar, los aerogeneradores LC 02 con dos colisiones, LC 04 con tres y LC 06 con dos, los que causaron un mayor número de bajas.

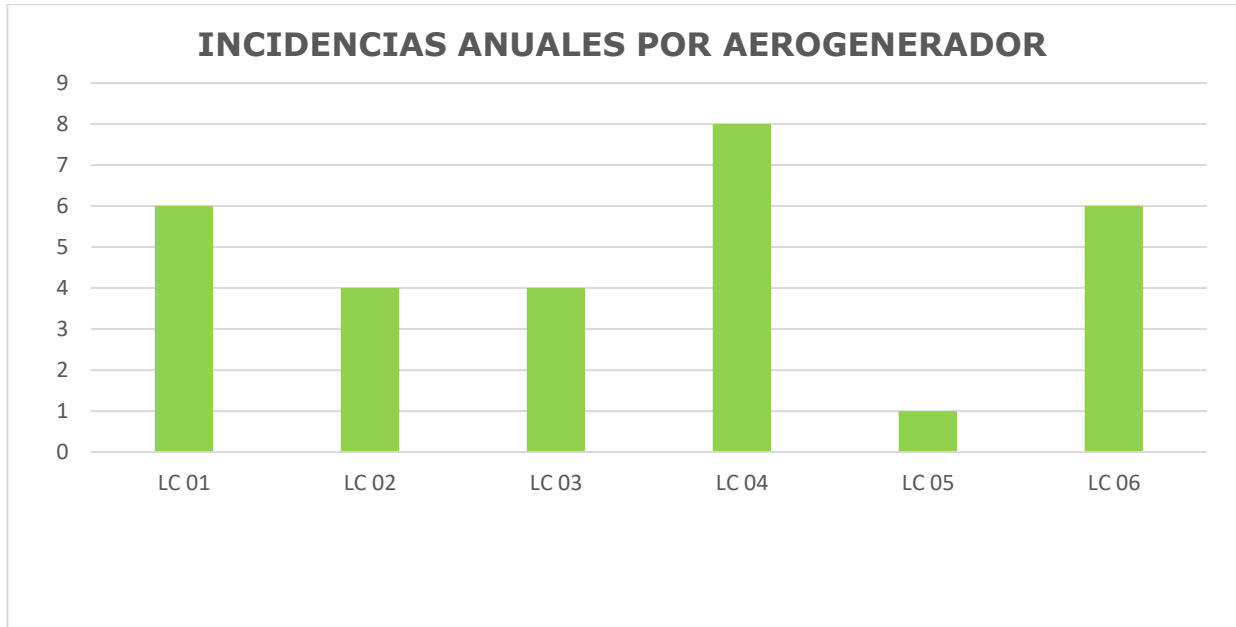
**Imagen 7.** Incidencias anuales registradas por aerogenerador.

Por otro lado, se muestra el número de colisiones por aerogenerador a lo largo de todo el año. Como se puede observar, el aerogenerador con más incidencias fue el LC 04 con ocho colisiones seguido del LC 01 y LC 06 con seis incidencias cada uno.

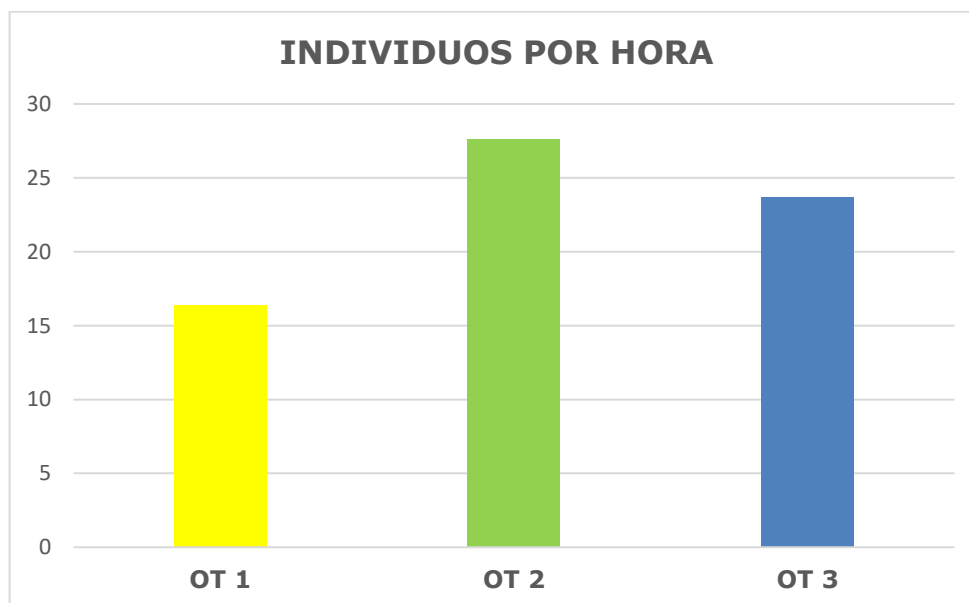
En la siguiente figura se puede observar el número de individuos por horas de avistamiento en los diferentes oteaderos, apreciándose como la mayor proporción corresponde a los Oteadero 2.

**Imagen 8.** Individuos por horas de avistamiento en los diferentes oteaderos.

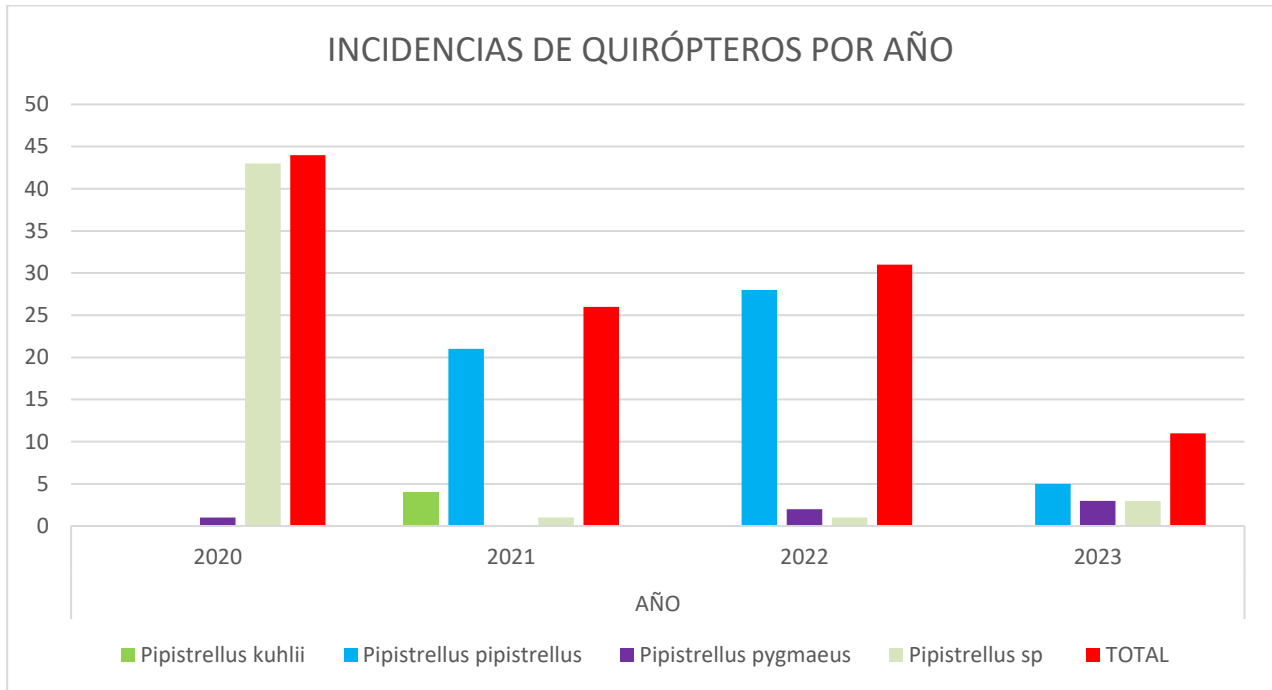
**Imagen 26.** Estudio comparativo de las incidencias registradas de quirópteros desde 2020-2023.

Para demostrar el funcionamiento del sistema BAT Shield se han comparado las incidencias de quirópteros detectadas desde el año 2022 al año 2023 (hasta la fecha actual), teniendo en cuenta, que este sistema se instaló el 21 de julio de 2022.

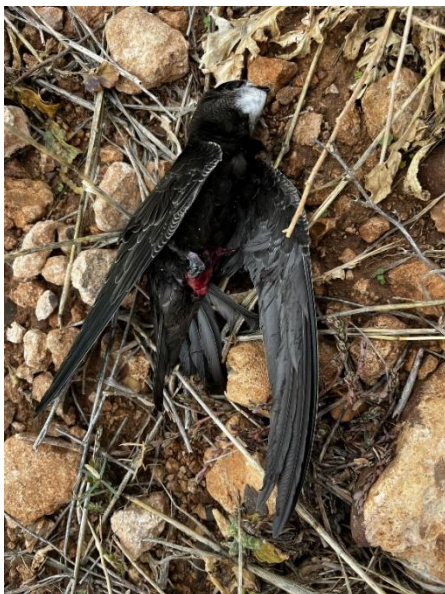
EMPRESA	
Nombre del técnico	Miguel Domingo
Empresa/Organismo	Satel S.A
Estructura de hallazgo	Aerogenerador LC 03
Coordenadas de localización (geográficas/UTM)	X: 637104,3 Y: 4634961,4
EPGS	25830
Distancia estimada a la base del aerogenerador	88 metros
Datos de interés	-

AVE	
Especie	Vencejo común ( <i>Apus apus</i> )
Sexo	Indeterminado
Edad	Indeterminado (posiblemente adulto)
Momento aproximado de la muerte	< 24 horas
Hallazgo	Cuerpo completo
Estado	Íntegro
Marcas	-
Actuaciones	Recogido y traslado a la subestación
Fotografía	Sí
Track	Sí

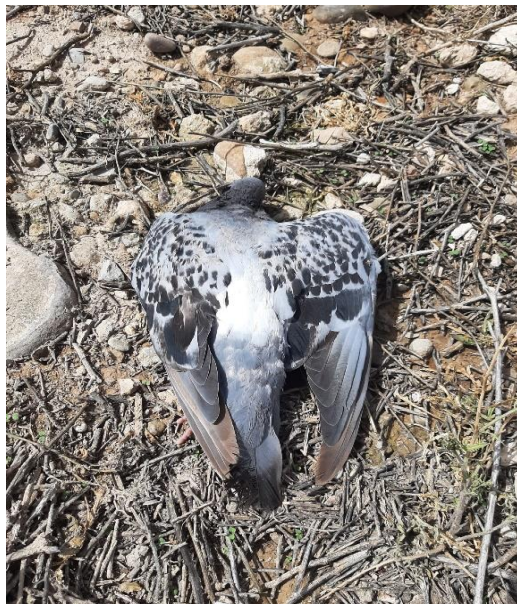
EMPRESA	
Nombre del técnico	Pedro Mateo Cirugeda
Empresa/Organismo	Satel S.A
Estructura de hallazgo	Aerogenerador LC 05
Coordenadas de localización (geográficas/UTM)	X: 637877,4 Y: 4635174,5
EPGS	25830
Distancia estimada a la base del aerogenerador	98 metros
Datos de interés

AVE	
Especie	Paloma bravía ( <i>Columba livia</i> )
Sexo	Indeterminado
Edad	Indeterminado (posiblemente adulto)
Momento aproximado de la muerte	< 24 horas
Hallazgo	Cuerpo completo
Estado	Íntegro
Marcas	-
Actuaciones	Recogido y traslado a la subestación
Fotografía	Sí
Track	Sí

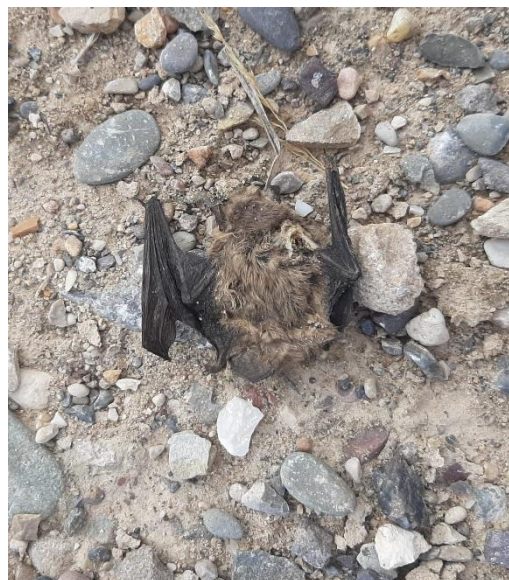
EMPRESA	
Nombre del técnico	Pedro Mateo Cirugeda
Empresa/Organismo	Satel S.A
Estructura de hallazgo	Aerogenerador LC 04
Coordenadas de localización (geográficas/UTM)	X: 637386,8 Y: 4.635.042,5
EPGS	25830
Distancia estimada a la base del aerogenerador	37 metros
Datos de interés

AVE/QUIRÓPTERO	
Especie	Murciélago enano ( <i>Pipistrellus pipistrellus</i> )
Sexo	-
Edad	-
Momento aproximado de la muerte	<24 horas
Hallazgo	Cadáver completo
Estado	Cadáver íntegro
Marcas	-
Actuaciones	Recogida y traslado a la subestación
Fotografía	Si
Track	Si

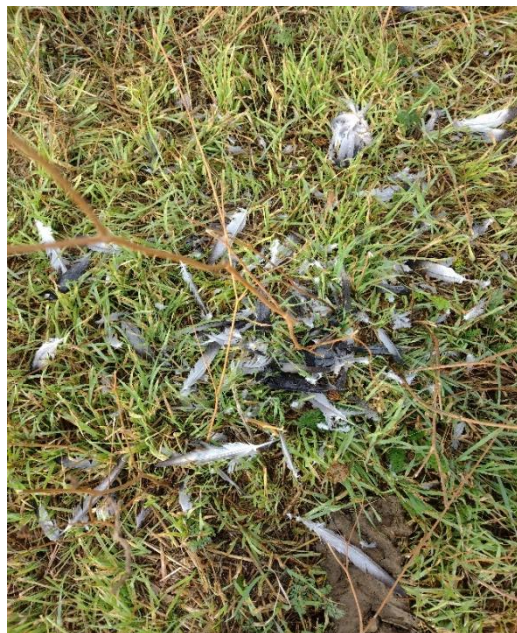
EMPRESA	
Nombre del técnico	Pedro Mateo Cirugeda
Empresa/Organismo	Satel S.A
Estructura de hallazgo	Aerogenerador LC 06
Coordenadas de localización (geográficas/UTM)	X: 637822 Y: 4633748.6
EPGS	25830
Distancia estimada a la base del aerogenerador	72 metros
Datos de interés

AVE	
Especie	Paloma bravía ( <i>Columba livia</i> )
Sexo	-
Edad	-
Momento aproximado de la muerte	< 24 horas
Hallazgo	Parcial (plumas)
Estado	Plumas
Marcas	-
Actuaciones	Recogida
Fotografía	Si
Track	Si

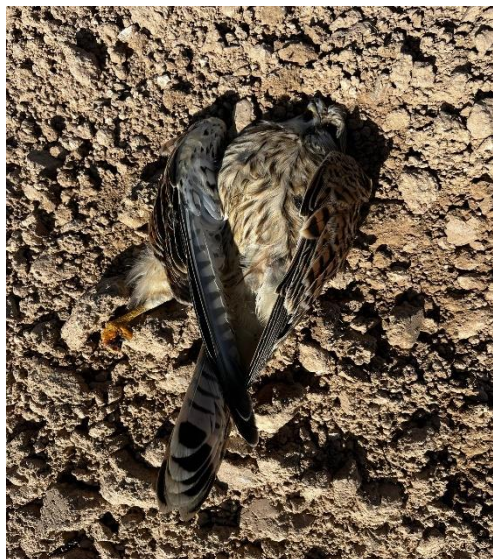
## FICHA DE SINIESTRALIDAD

PROMOTOR	
Nombre de la instalación	Parque Eólico Los Cierzos La Nava
Tipo de instalación	Parque Eólico
Titular de la Instalación	Energías Eólicas y Ecológicas 53, S.L.
Fecha	04/10/2023
Hora solar	16:20
Localización	Dentro de la prospección

EMPRESA	
Nombre del técnico	Miguel Domingo
Empresa/Organismo	Satel S.A
Estructura de hallazgo	Aerogenerador LC 02
Coordenadas de localización (geográficas/UTM)	X:636.705,8 Y:4.634.741,8
EPGS	25830
Distancia estimada a la base del aerogenerador	42,17 metros
Datos de interés

AVE	
Especie	Cernícalo vulgar ( <i>Falco tinnunculus</i> )
Sexo	-
Edad	-
Momento aproximado de la muerte	<24 horas
Hallazgo	Cadáver completo
Estado	Cadáver fresco
Marcas	-
Actuaciones	Recogida y traslado a la subestación
Fotografía	Si
Track	Si

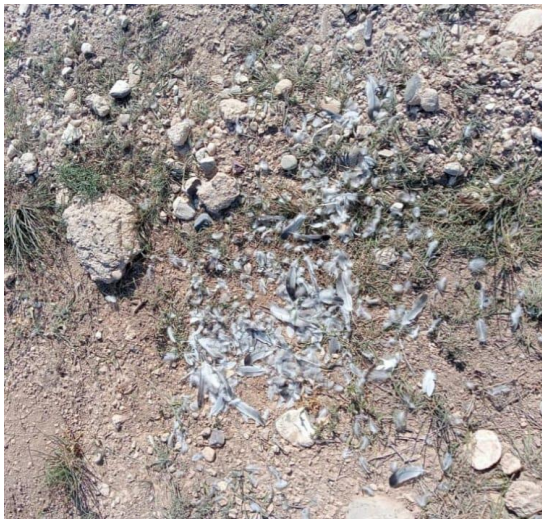
AVE	
Especie	Paloma bravía ( <i>Columba livia</i> )
Sexo	-
Edad	-
Momento aproximado de la muerte	<24 horas
Hallazgo	Restos
Estado	Restos de plumas
Marcas	-
Actuaciones	Recogida y traslado a la subestación
Fotografía	Si
Track	Si

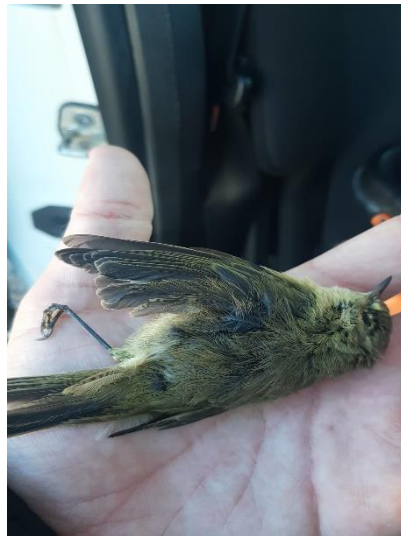
AVE/QUIRÓPTEROS	
Especie	Mosquitero común ( <i>Phylloscopus collybita</i> )
Sexo	-
Edad	-
Momento aproximado de la muerte	< 1 semana
Hallazgo	Cadáver completo
Estado	Cadáver íntegro
Marcas	-
Actuaciones	Recogida y traslado a la subestación
Fotografía	Sí
Track	Sí

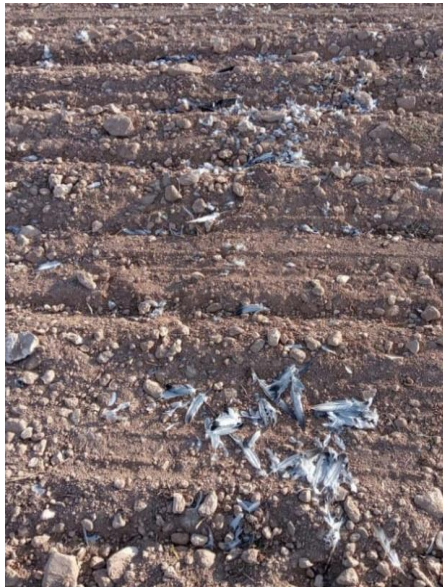
**FICHA DE SINIESTRALIDAD**

PROMOTOR	
Nombre de la instalación	Parque Eólico Los Cierzos La Nava
Tipo de instalación	Parque Eólico
Titular de la Instalación	Energías Eólicas y Ecológicas 53, S.L.
Fecha	09/11/2023
Hora solar	16:15
Localización	Dentro de la prospección

EMPRESA	
Nombre del técnico	Pedro Mateo Cirugeda
Empresa/Organismo	Satel S.A
Estructura de hallazgo	Aerogenerador LC 04
Coordenadas de localización (geográficas/UTM)	X: 637519,3 Y: 4635071,6
EPGS	25830
Distancia estimada a la base del aerogenerador	98,44 metros
Datos de interés

AVE/QUIRÓPTEROS	
Especie	Paloma bravía ( <i>Columba livia</i> )
Sexo	-
Edad	-
Momento aproximado de la muerte	-
Hallazgo	Restos de plumas
Estado	Restos de plumas
Marcas	-
Actuaciones	Recogida de las plumas
Fotografía	Sí
Track	Sí

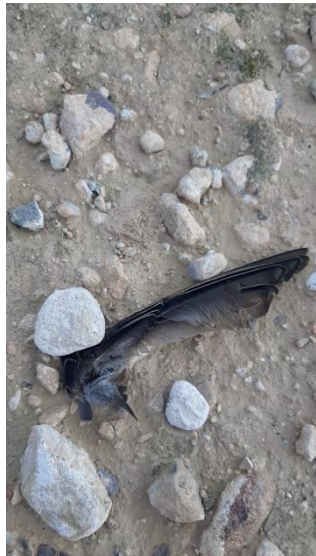
AVE/QUIRÓPTEROS	
Especie	Colirrojo tizón ( <i>Phoenicurus ochruros</i> )
Sexo	-
Edad	-
Momento aproximado de la muerte	-
Hallazgo	Restos de alas
Estado	Restos de alas
Marcas	-
Actuaciones	Traslado a la subestación
Fotografía	Sí
Track	Sí
