PARQUE EÓLICO “PICADOR”
INFORME CUATRIMESTRAL
DEL PVA EN FASE DE EXPLOTACIÓN

Nombre de la instalación	PICADOR
Provincia – Ubicación instalación	TM FUENDEJALON - ZARAGOZA
Nombre del titular	MOLINOS DEL MONCAYO S.L.
CIF del titular	B42901256
Nombre de la empresa de vigilancia	ARAGONEA S.L.U
Tipo de EIA	EIA Ordinario
Informe de FASE de	EXPLOTACIÓN
Periodicidad del informe según DIA	CUATRIMESTRAL
Año de Seguimiento nº	AÑO 3
N.º de informe y año seguimiento	INFORME Nº2 del AÑO 3
Periodo que recoge el informe	JULIO 2023 A OCTUBRE 2023

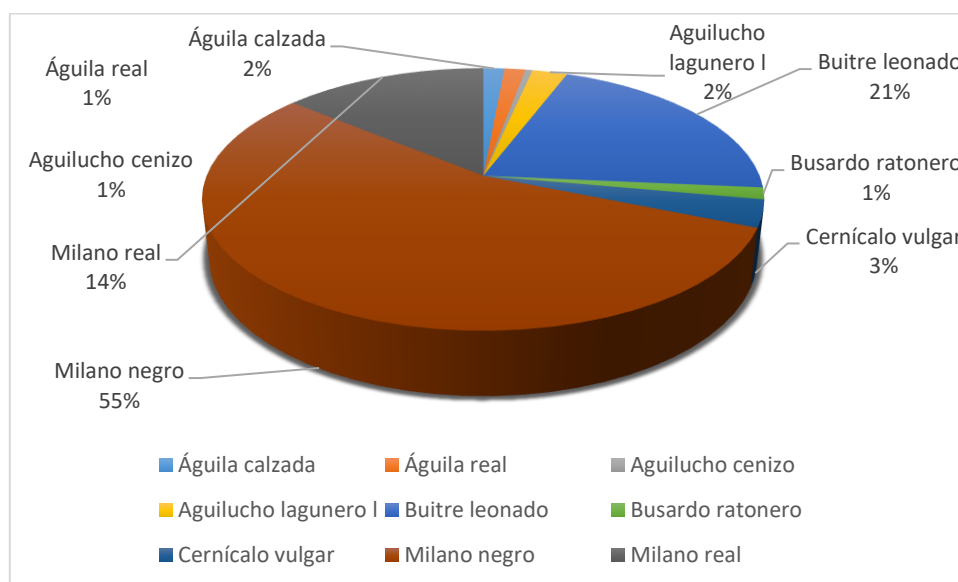
Tal y como se aprecia en la anterior tabla durante el seguimiento realizado en los meses de julio a octubre se han identificado un total de **10 especies de rapaces diferentes** con un total de **209 individuos**, destacando el milano negro con 114 individuos en dos grandes bandadas de paso, observados concretamente a finales de julio. Seguido del Buitre leonado con 43 individuos avistados. También destaca el milano real con 29 individuos, pero en este caso se debe a la observación de un dormitorio en principio de carácter temporal.

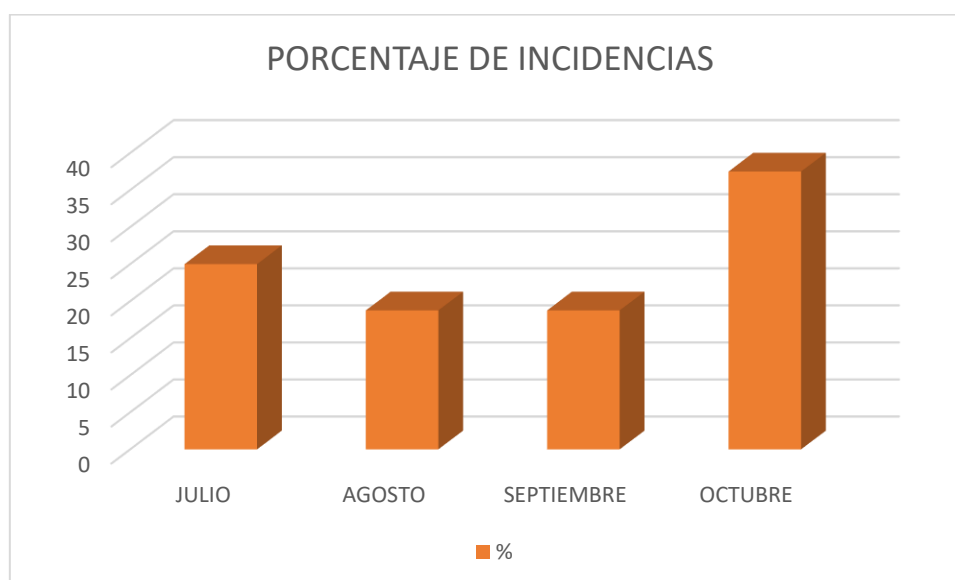
Tal y como vemos en el siguiente cuadro el mes de mayor de incidencia corresponde con octubre.

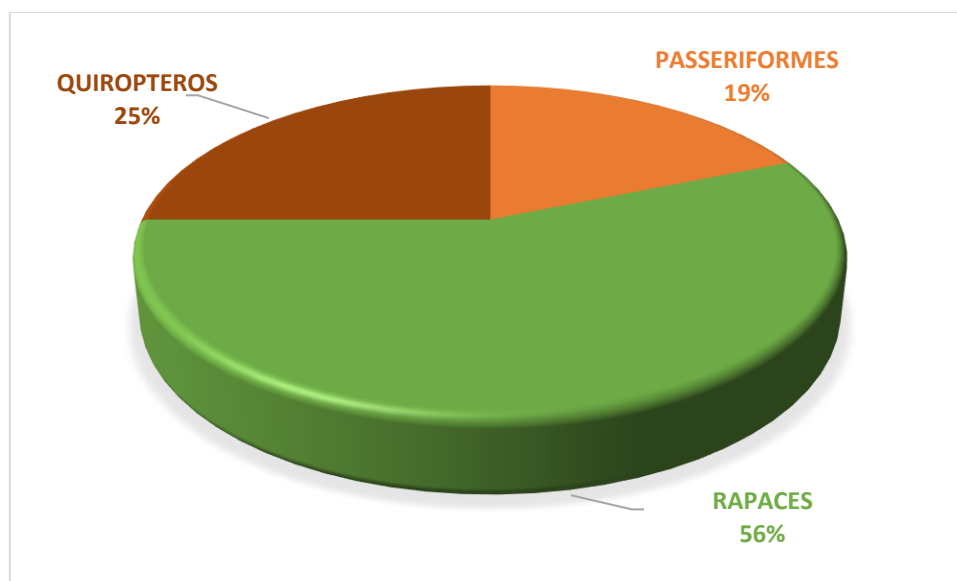
En la siguiente gráfica se valoran que especies son las que tienen más riesgo en el parque eólico, durante estos últimos cuatro meses.

Tal y como se observa en este gráfico, durante este último cuatrimestre el grupo de aves que más incidencia tienen en el parque corresponde con las rapaces, seguidas por los quirópteros y en los passeriformes. Durante este cuatrimestre no ha existido incidencia sobre el grupo de columbidae ni córvidos.

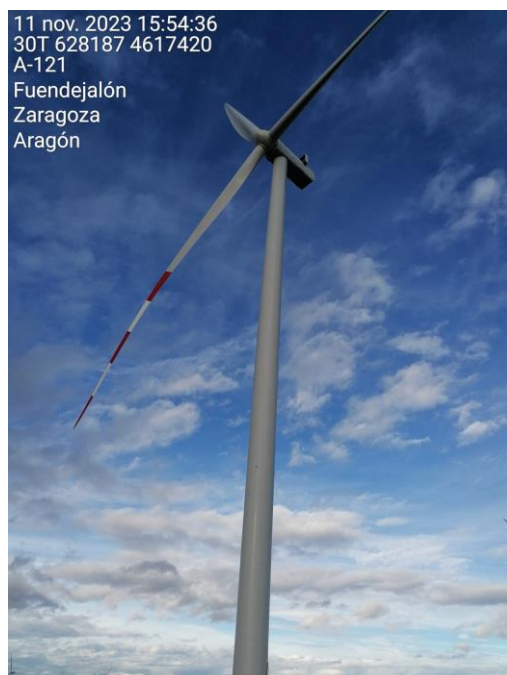
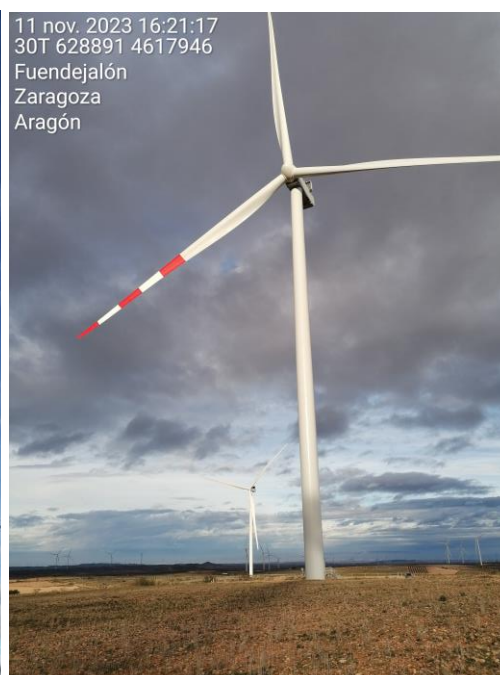
Pintado de palas: se ha pintado tres franjas en una pala de los aerogeneradores 9 y 11.
