PARQUE EÓLICO “PICADOR”
INFORME CUATRIMESTRAL
DEL PVA EN FASE DE EXPLOTACIÓN

Nombre de la instalación	PICADOR
Provincia – Ubicación instalación	TM FUENDEJALON - ZARAGOZA
Nombre del titular	MOLINOS DEL MONCAYO S.L.
CIF del titular	B42901256
Nombre de la empresa de vigilancia	ARAGONEA S.L.U
Tipo de EIA	EIA Ordinario
Informe de FASE de	EXPLOTACIÓN
Periodicidad del informe según DIA	CUATRIMESTRAL
Año de Seguimiento nº	AÑO 3
N.º de informe y año seguimiento	INFORME Nº3 del AÑO 3
Periodo que recoge el informe	NOVIEMBRE 2023 A FEBRERO 2024

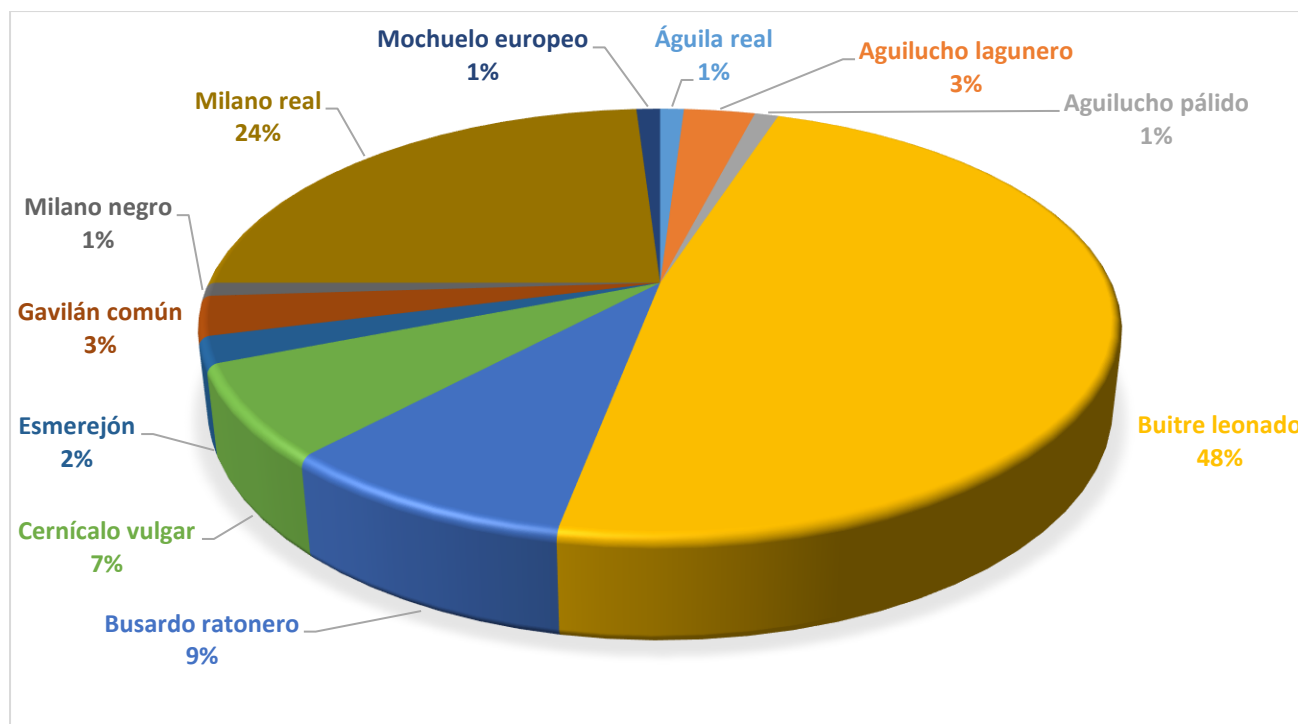
Tal y como se aprecia en la anterior tabla durante el seguimiento realizado en los meses de noviembre a febrero se han identificado un total de **11 especies de rapaces diferentes** con un total de **150 individuos**, destacando el buitre leonado con 72 individuos, seguido del milano real con 39 individuos avistados.

En la siguiente grafica se observa la gran biodiversidad de aves rapaces observadas durante el seguimiento ambiental de este cuatrimestre.

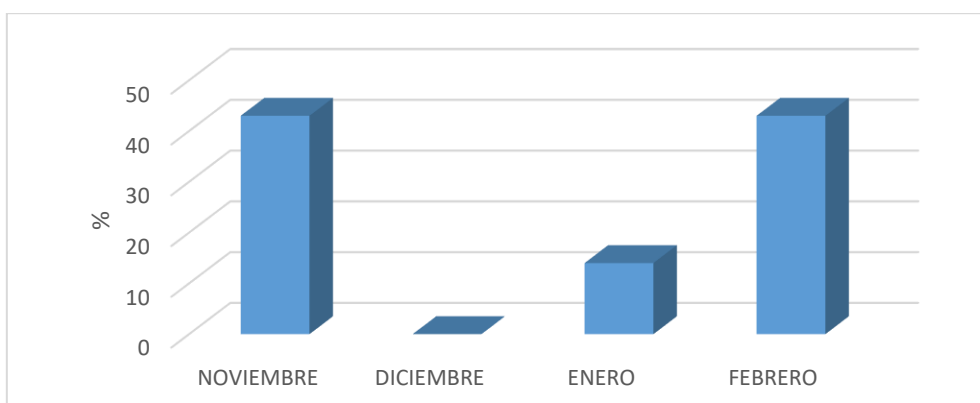
Tal y como vemos en el siguiente cuadro los meses de mayor incidencia corresponden con los meses de noviembre y enero, reduciéndose considerablemente la afección a las aves durante los meses más fríos de diciembre y febrero.
