***PARQUE EÓLICO “VALDEJALÓN”***  
**INFORME CUATRIMESTRAL**  
**DEL PVA EN FASE DE EXPLOTACIÓN**

| <b>Nombre de la instalación</b> | PE VALDEJALON |
| <b>Informe de FASE de</b> | EXPLOTACIÓN |
| <b>N.º de informe y año seguimiento</b> | INFORME Nº2 del AÑO 2 |

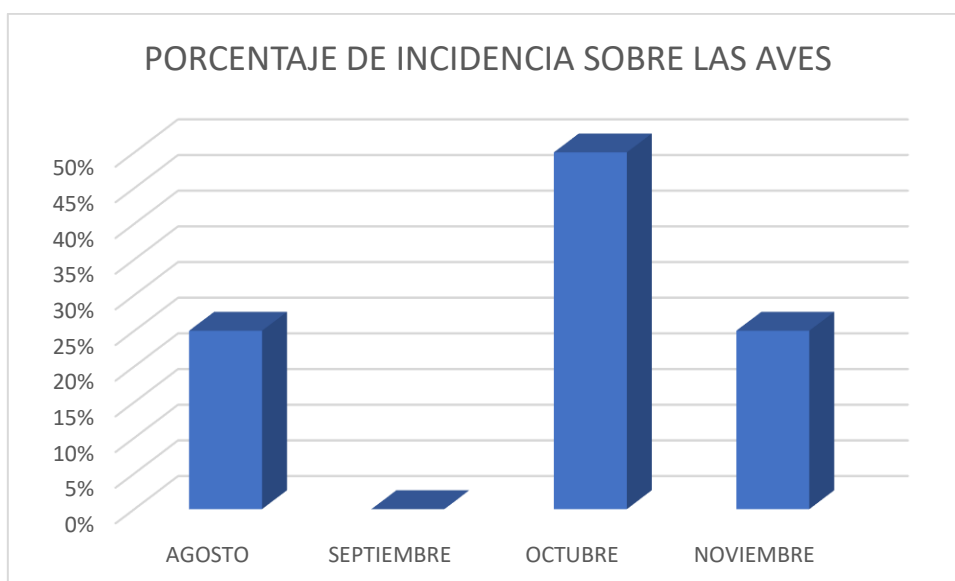
Tal y como vemos en el siguiente cuadro los mayores meses de incidencia corresponden con el mes de octubre, es decir a finales de verano, principios de otoño.

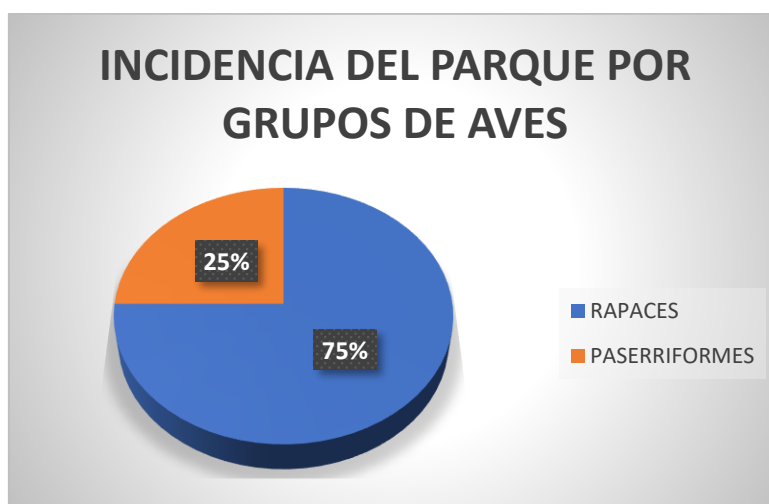
En la siguiente gráfica se valoran que especies son las que tienen más riesgo en el parque eólico, durante estos últimos cuatro meses.

Tal y como se observa en este gráfico, durante este último cuatrimestre los dos únicos grupos de aves con incidencia en el parque corresponden con las rapaces, seguida por los passeriformes.

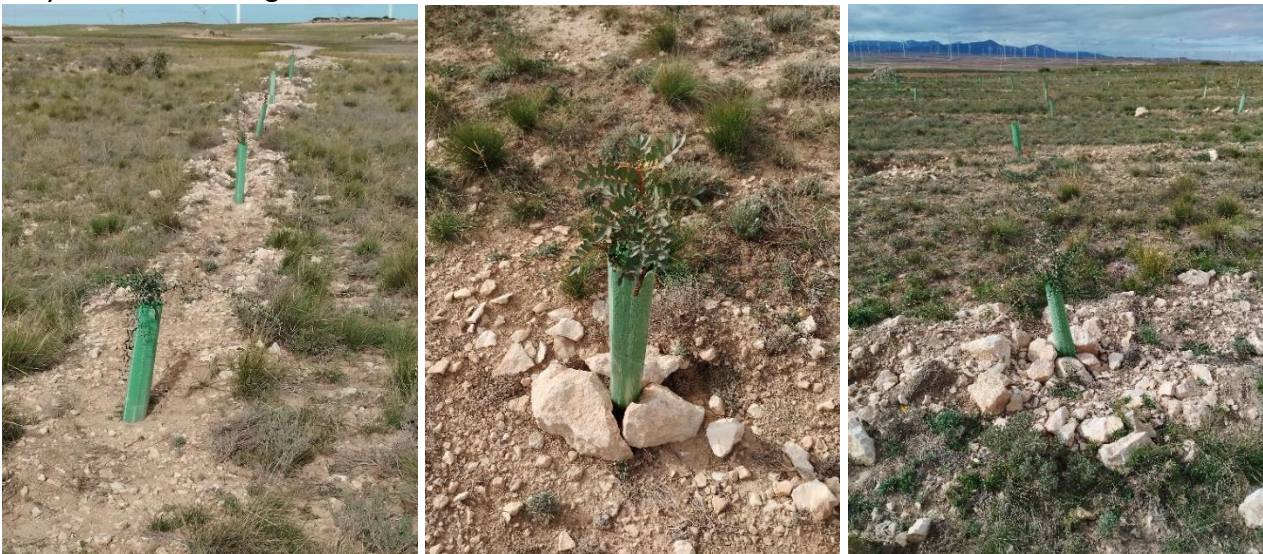
**ESTADO DE LAS PLANTACIONES**

Las plantaciones de arbustos de acebuche y lentisco, realizadas mediante surco se encuentran en muy buen estado de germinación.
