INFORME MENSUAL

VIGILANCIA AMBIENTAL PLANTA SOLAR FOTOVOLTAICA SAN MIGUEL D

Nombre de la instalación:	PFV "SAN MIGUEL D" de 39.98MW
Provincia/s ubicación de la instalación:	Zaragoza
Nombre del titular:	Energías Renovables de Deimos, S.L
CIF del titular:	B87822730
Nombre de la empresa de vigilancia:	Athmos Sostenibilidad S.L.
Tipo de EIA:	Ordinaria
Informe de FASE de:	CONSTRUCCIÓN
Periodicidad del informe según DIA:	MENSUAL
Año de seguimiento nº:	AÑO 1
Nº de informe y año de seguimiento:	INFORME nº2 del AÑO 1
Periodo que recoge el informe:	MARZO 2024

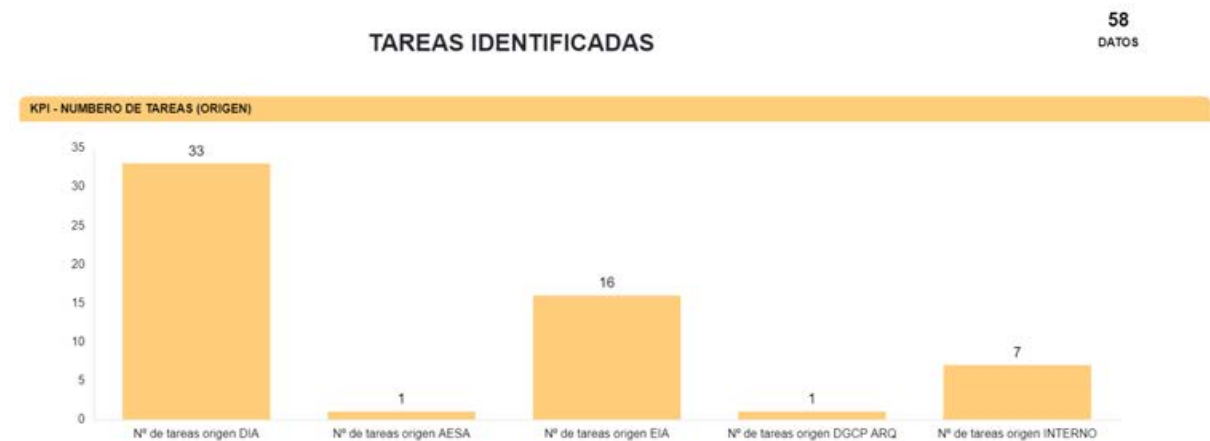
Fig 1 Número total de tareas por origen

Para la fase de construcción se han identificado un total de 58 tareas, una vez revisada toda la documentación necesaria para determinar las tareas que deben ser realizadas. Los documentos revisados fueron la Declaración de Impacto Ambiental (DIA), el Estudio de Impacto Ambiental (EIA), la resolución de la Dirección General de Cultura y Patrimonio en materia de Arqueología (DGCP ARQ), licencias de ayuntamientos (LO), y resolución del Área de

Industria. Las tareas de origen interno corresponden al trabajo de gabinete que se realiza semanalmente fruto de los trabajos de vigilancia ambiental.

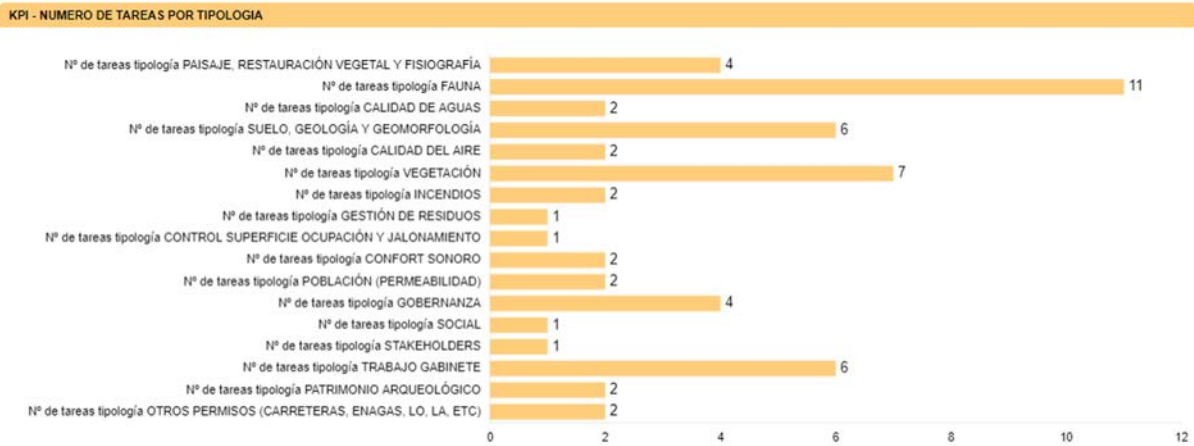
Fig 2 Número total de tareas por tipología

Como se puede observar, la documentación ambiental revisada, hace hincapié en controlar los impactos generados sobre la fauna, el paisaje, la vegetación y el patrimonio arqueológico.

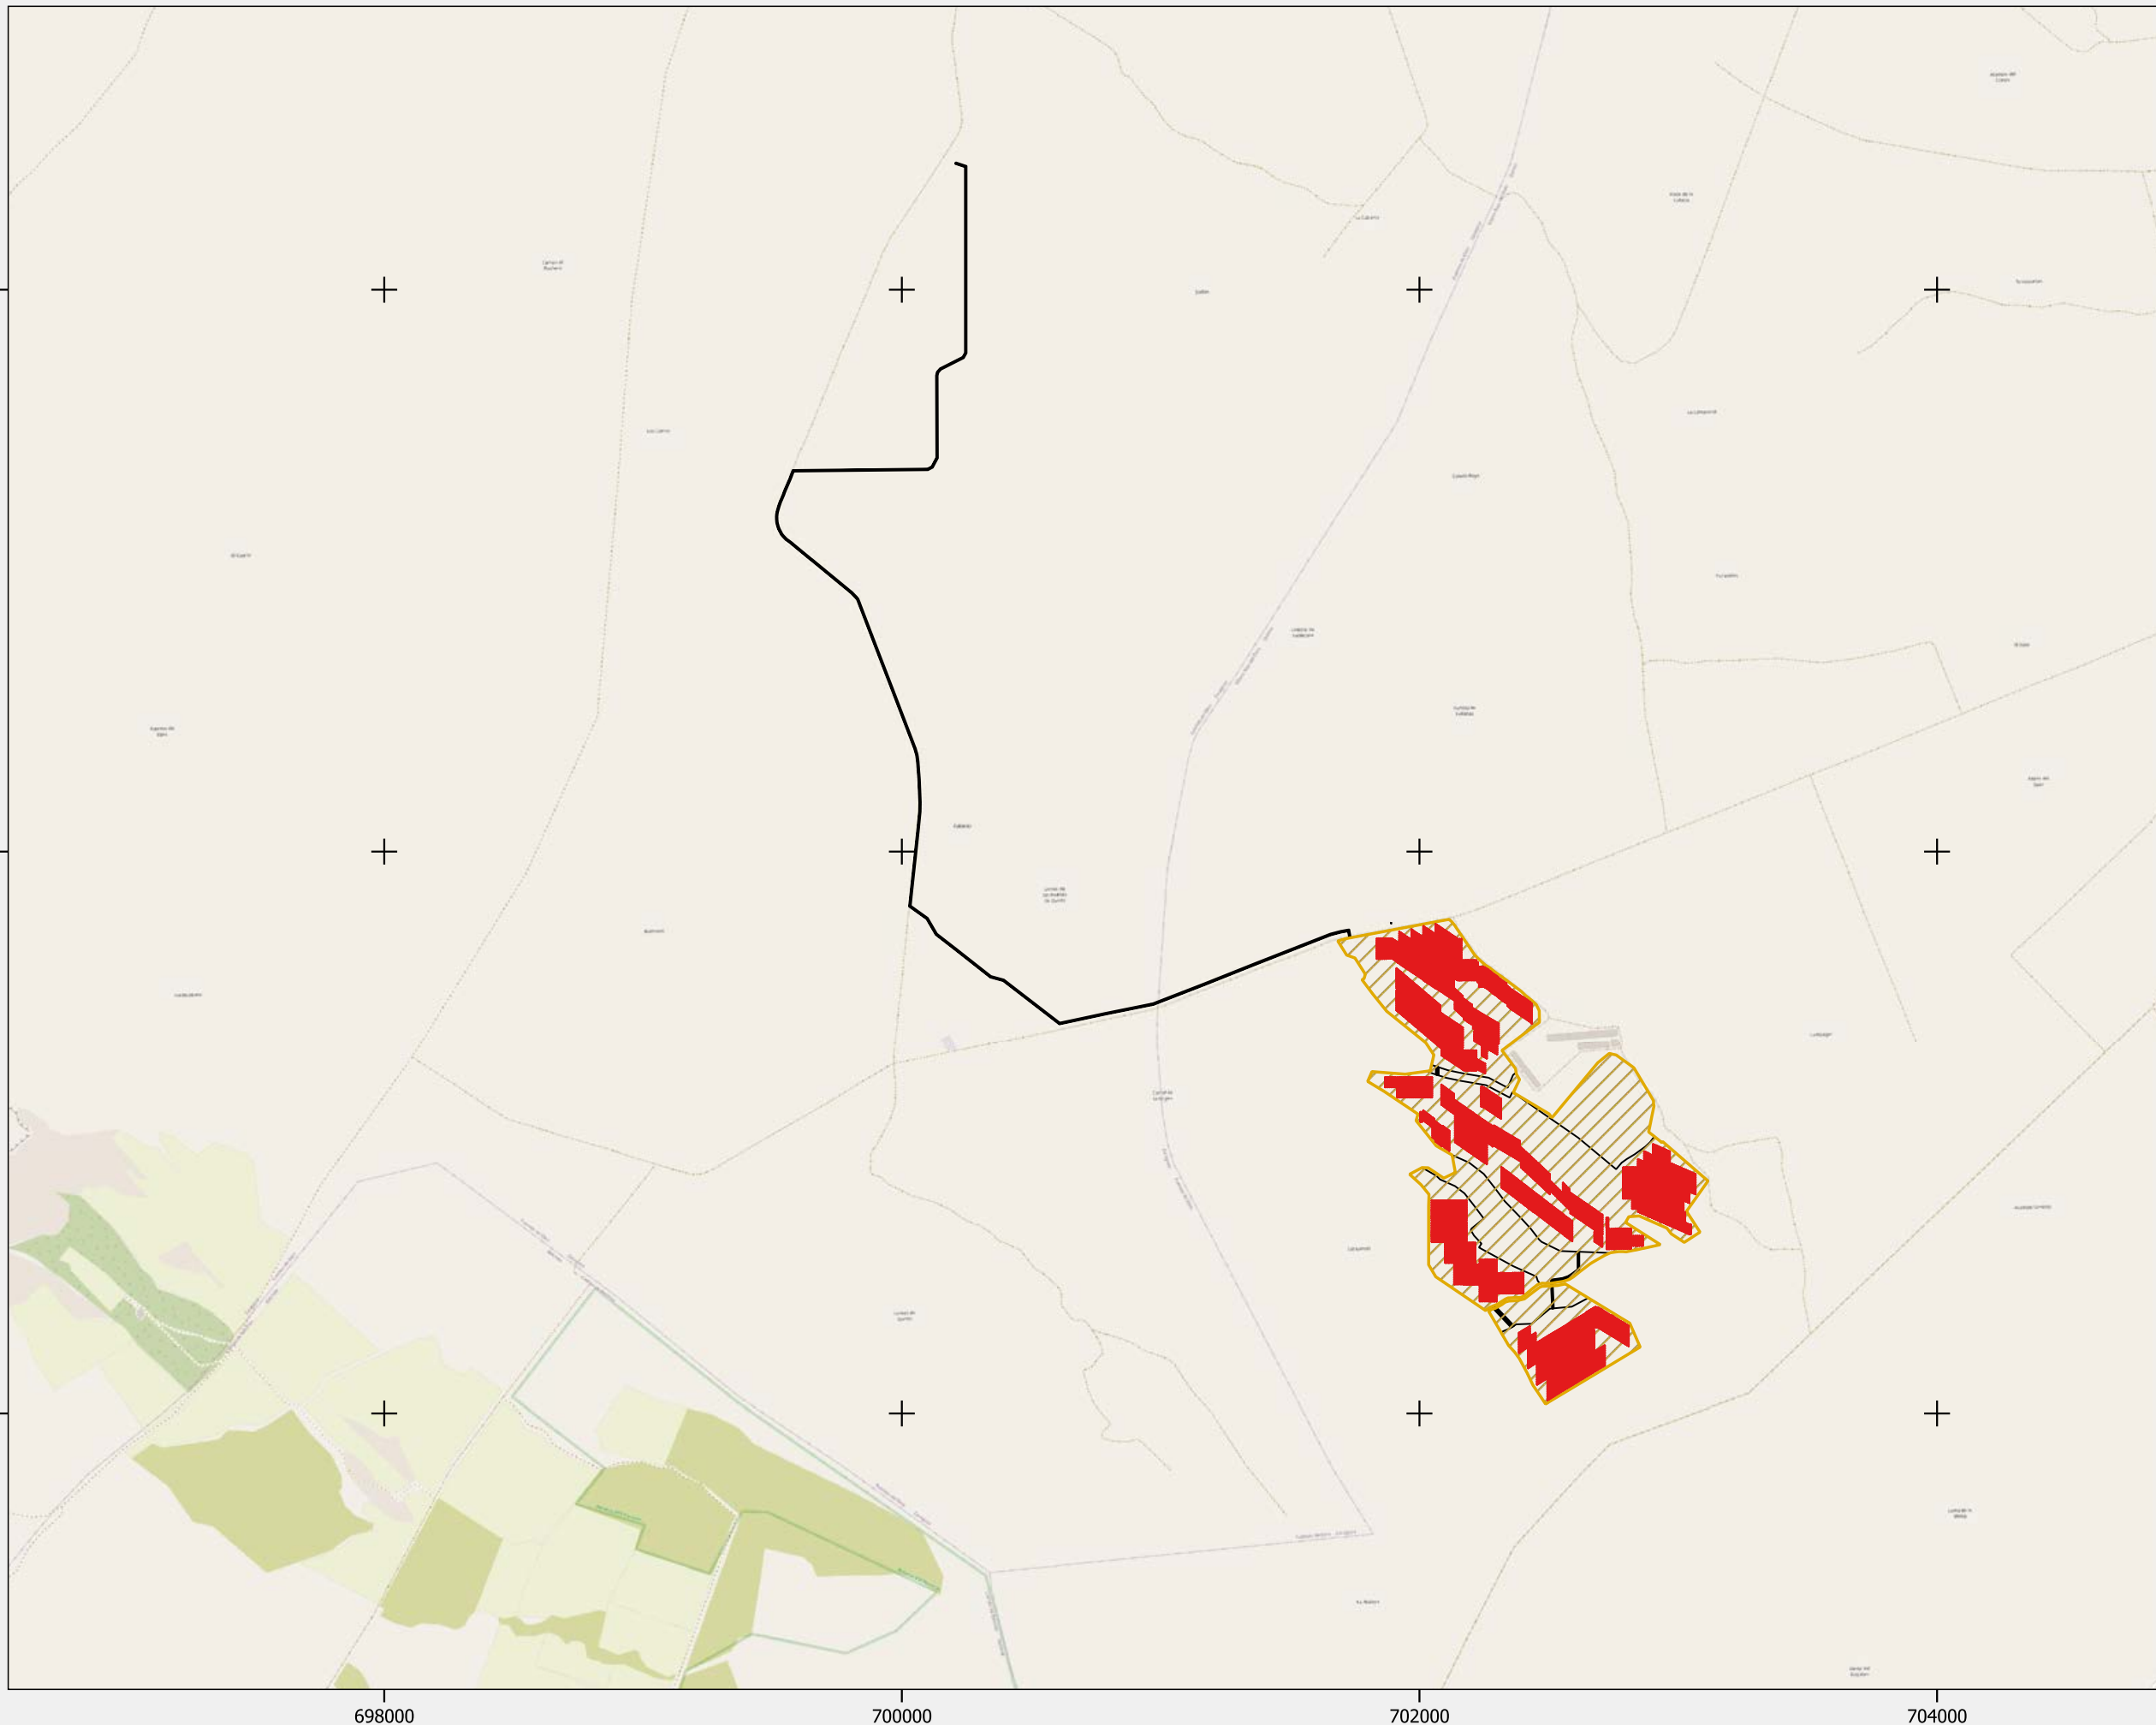
IMPLANTACIÓN Y LÍNEA DE EVACUACIÓN

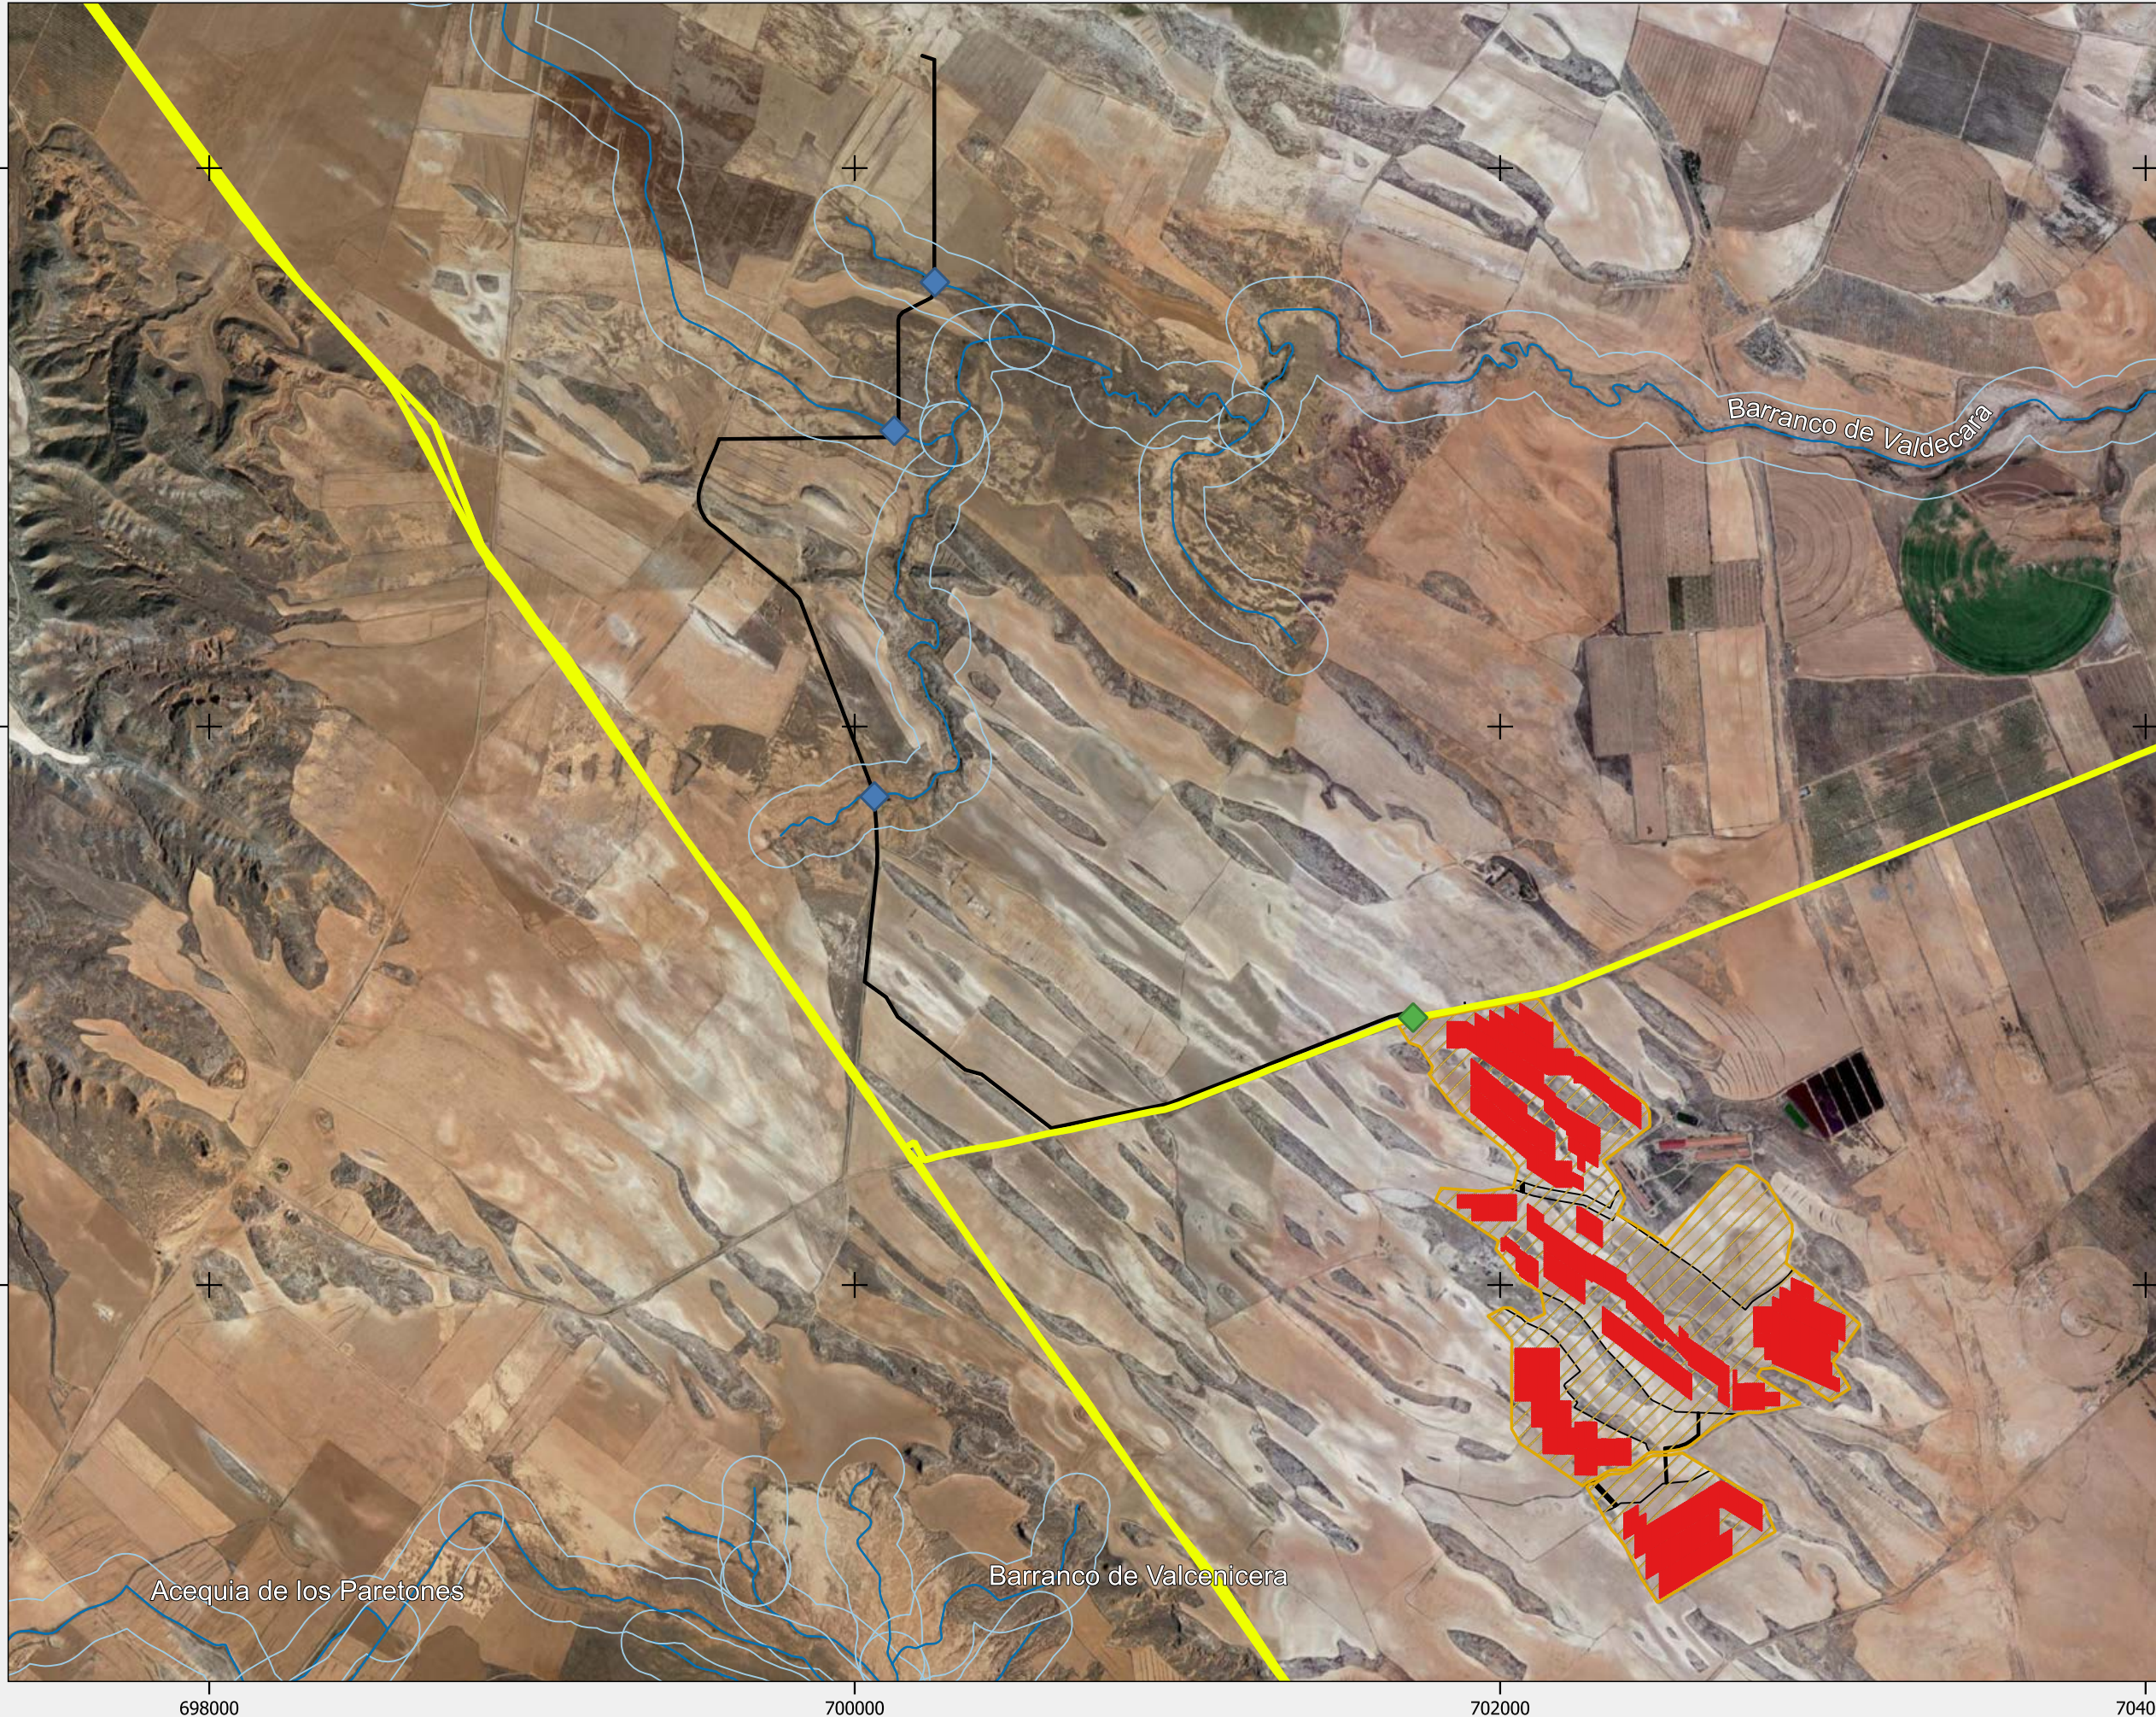
AFECCIONES AMBIENTALES Y PATRIMONIALES PFV SAN MIGUEL D

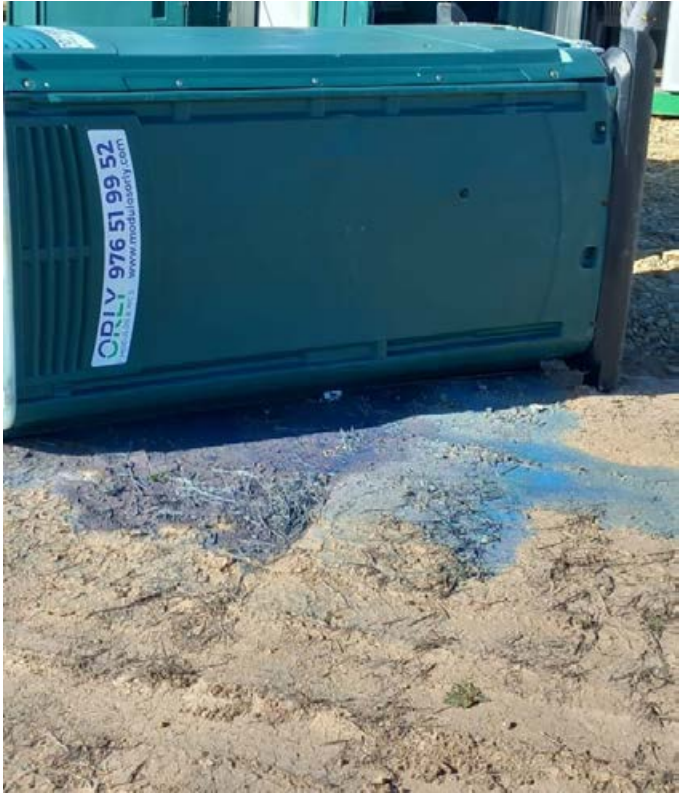
Figura 1: Vertido de baños químicos.

- Debido a las fuertes rachas de viento se ha volcado uno de los baños químicos situados en el site camp de la obra. Se indica que se debe recoger la tierra contaminada y gestionar como residuo peligroso.

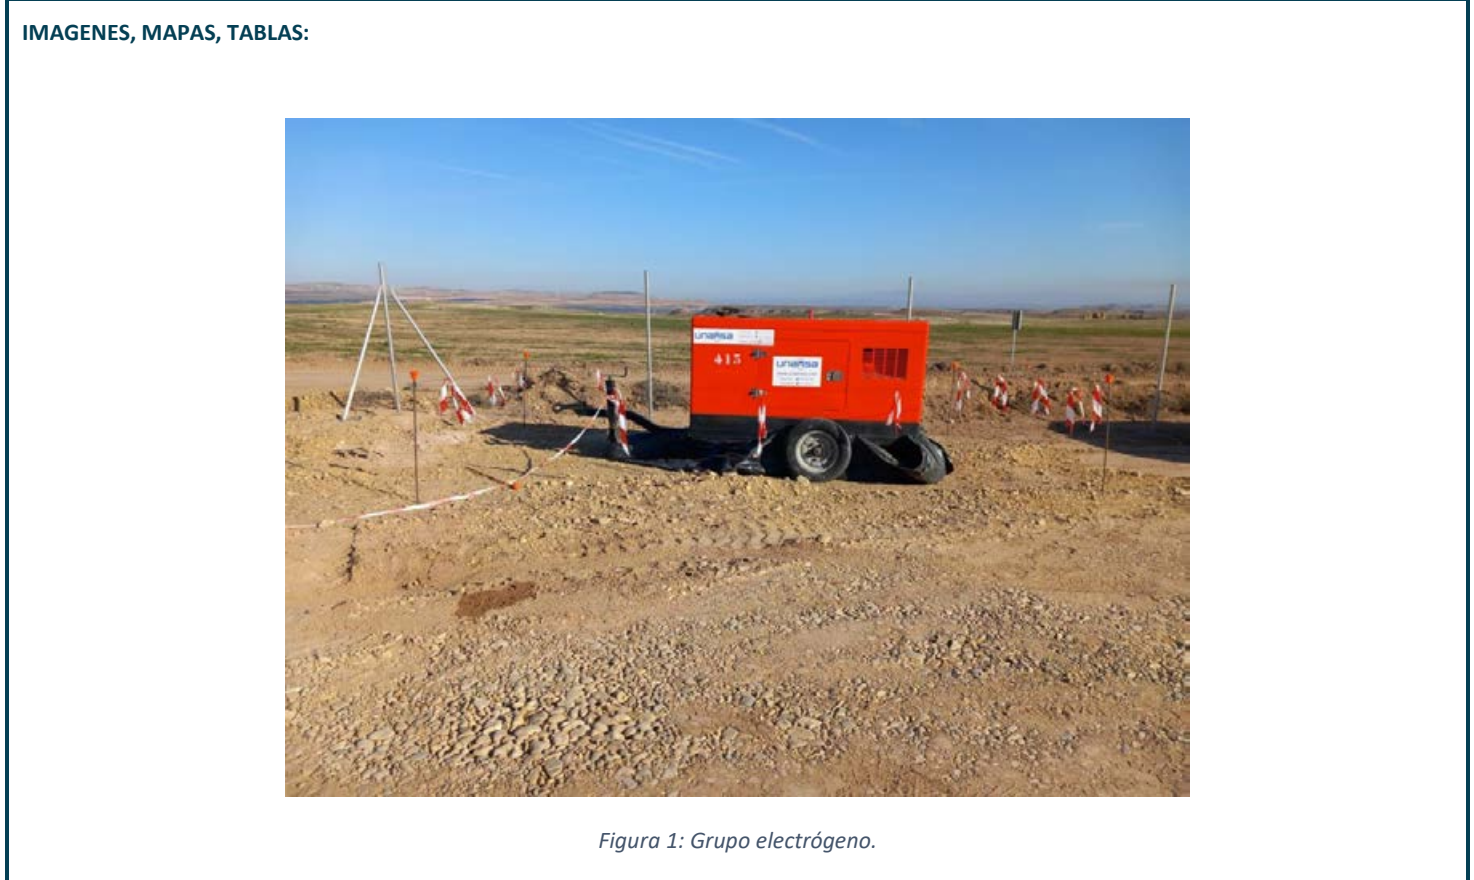
- Se observa que el grupo electrógeno está sobre un plástico impermeabilizante pero se indica que se debe reponer por uno que abarque toda la superficie del mismo para evitar derrames.

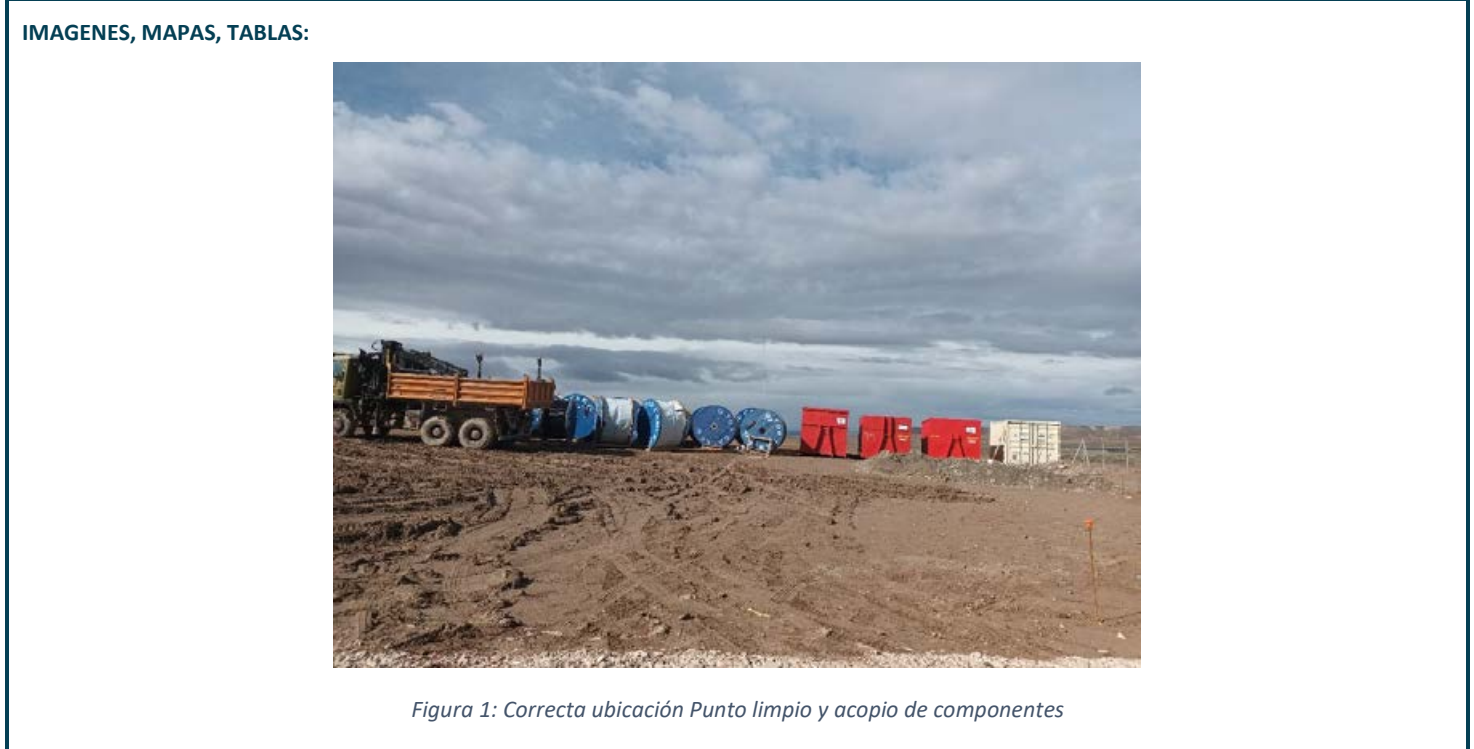
- Se comprueba la instalación y el buen acondicionamiento del punto limpio de residuos peligrosos.
- Se comprueba etiquetado y fechas de inicio del depósito del residuo.

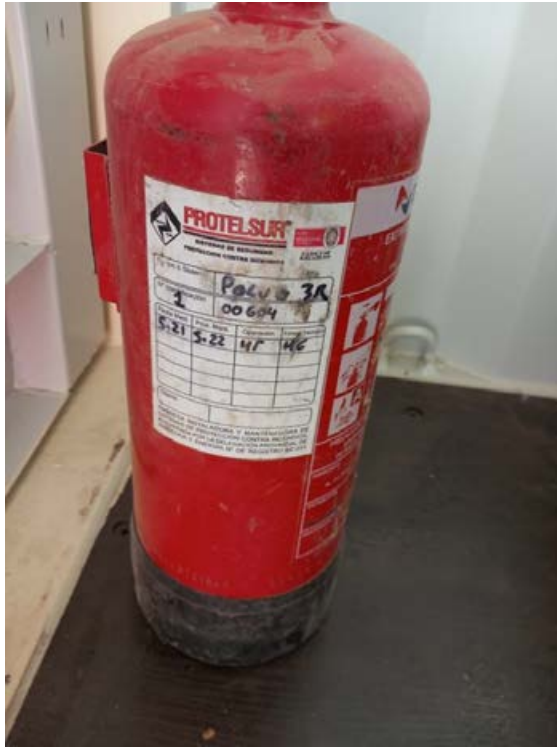
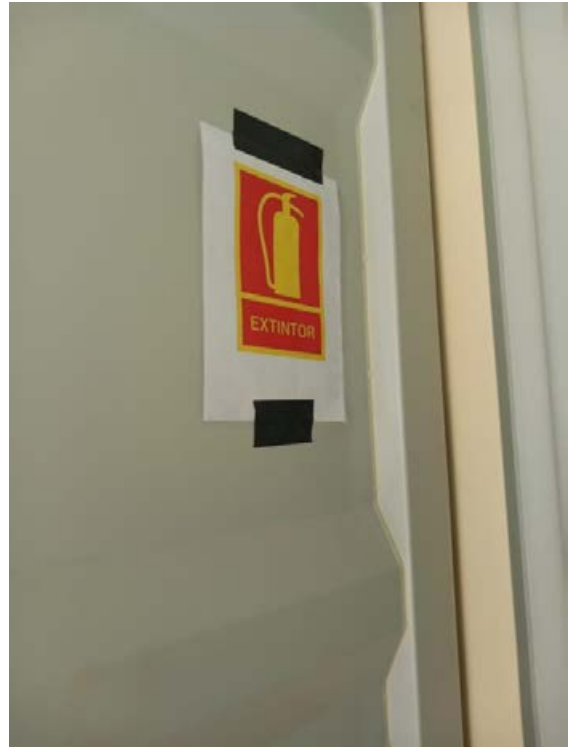
Figuras 1y 2: Extintor y señalización en punto limpio.

- Se comprueba que existe señalización y medios de extinción de incendios en el punto limpio de la obra. El extintor se encuentra sin la última revisión actualizada. Se indica que se debe cambiar por otro extintor con las revisiones actualizadas.

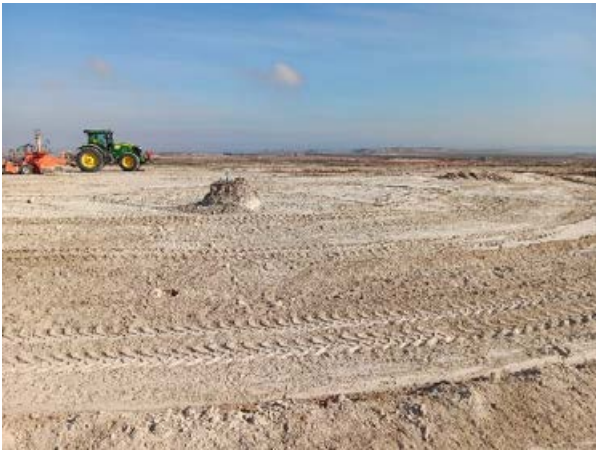
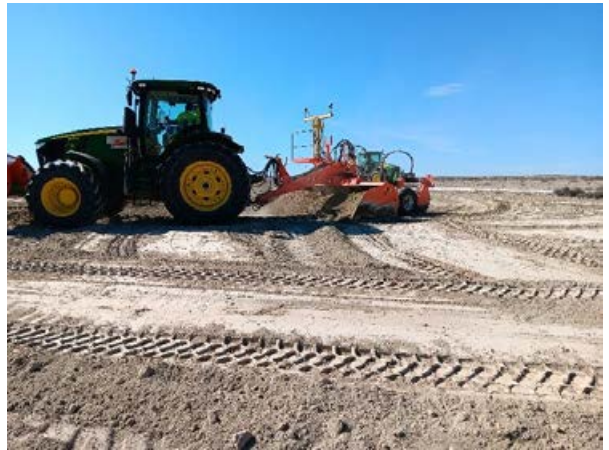
Imagen 1: Trabajos de nivelación en CT.1

Imagen 2: Trabajos de nivelación en CT.1

Durante el mes de marzo se ha continuado se han continuado los trabajos de nivelación del terreno en los sectores CT.1, CT.2 y CT.3. Además, se han realizado más trabajos en la instalación del vallado perimetral. Junto a esto, se han iniciado los trabajos de apertura de zanjas, tanto la perimetral como las de los seguidores, empezando estas en los sectores CT.5 y CT.6.

Durante los movimientos de tierras llevados a cabo en los trabajos referidos anteriormente, los resultados han sido arqueológicamente negativos.

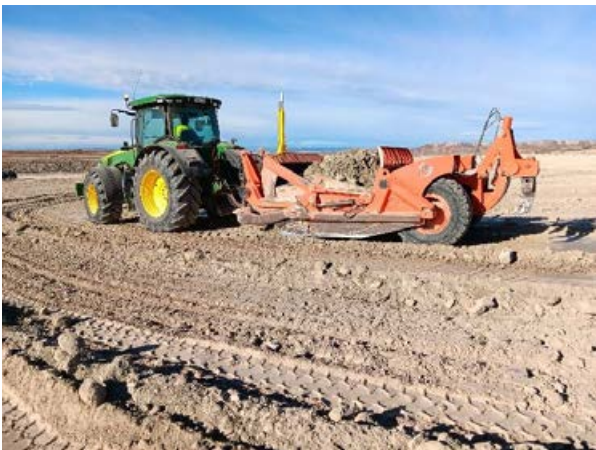
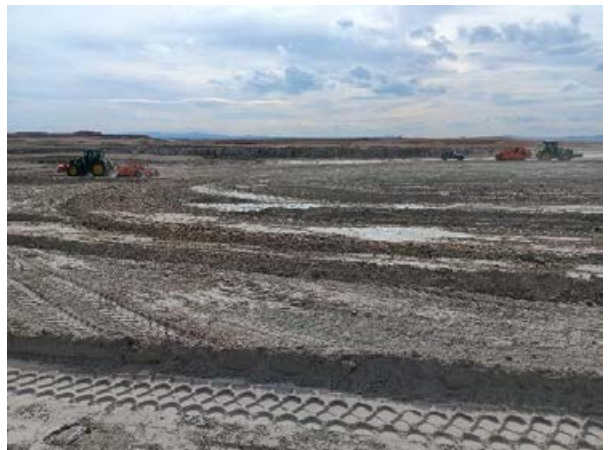
Imagen 3: Trabajos de nivelación en CT.2

Imagen 4: Trabajos de nivelación en CT.2

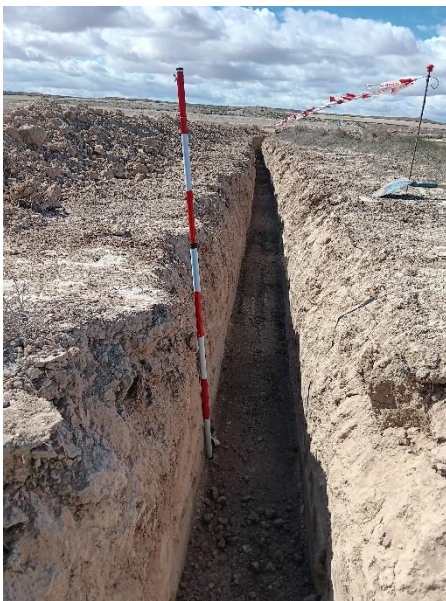
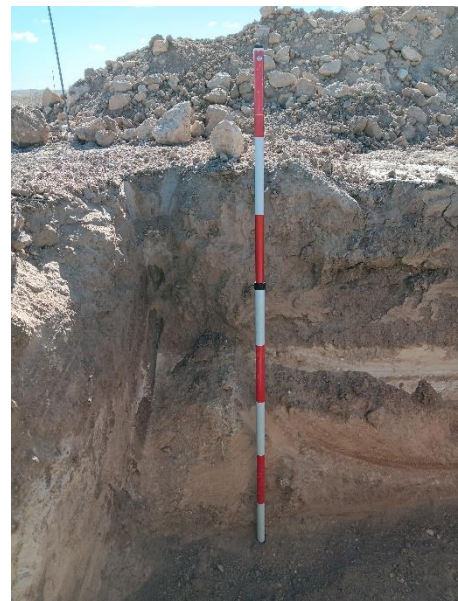
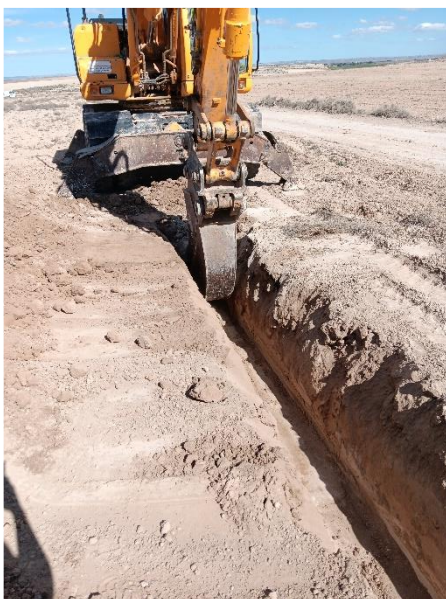
Imagen 5: Trabajos en la zanja perimetral

Imagen 6: Trabajos en la zanja perimetral

Imagen 7: Trabajos en la zanja perimetral

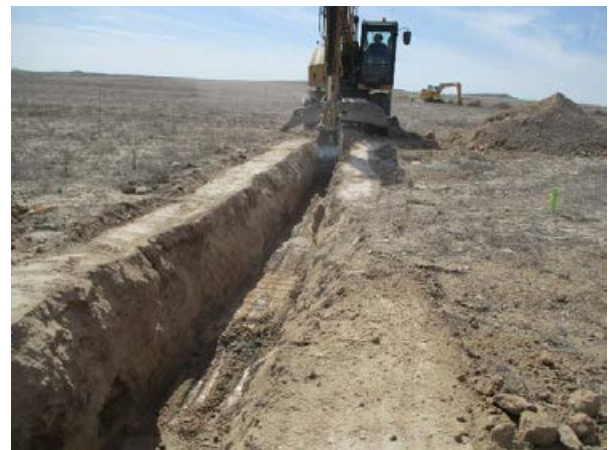
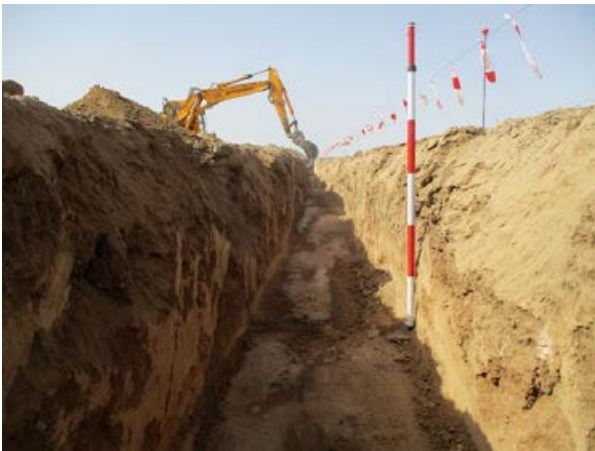
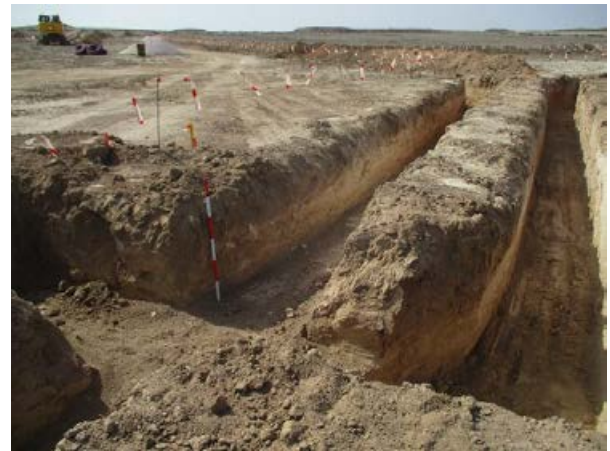
Imagen 8: Trabajos de zanjas en CT.6

Imagen 9: Trabajos de zanjas en CT.6

Imagen 10: Trabajos de zanjas en CT.6

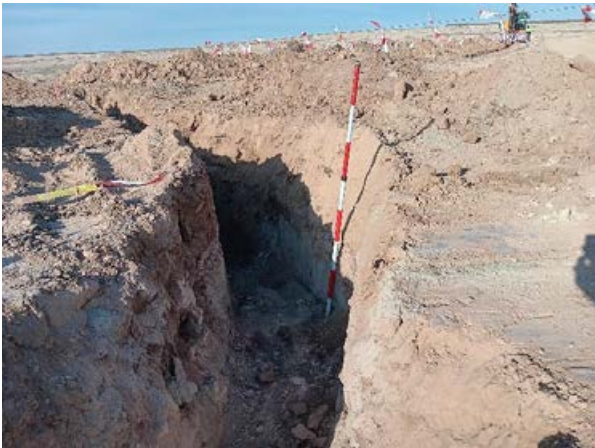
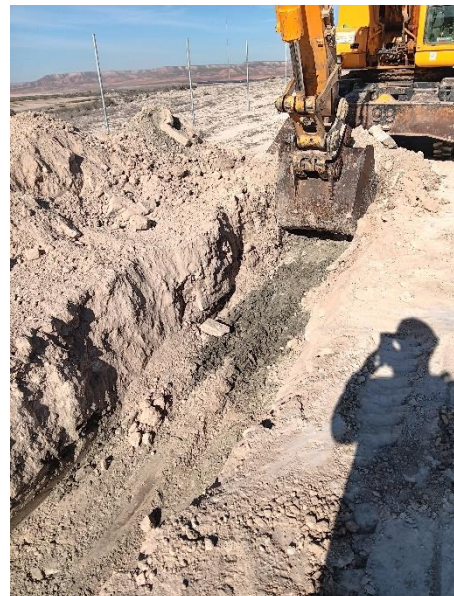
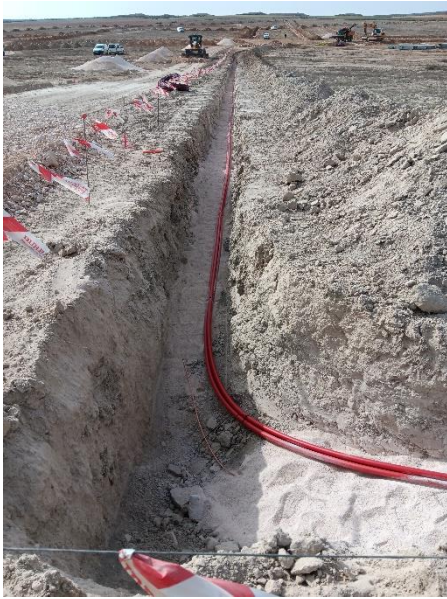
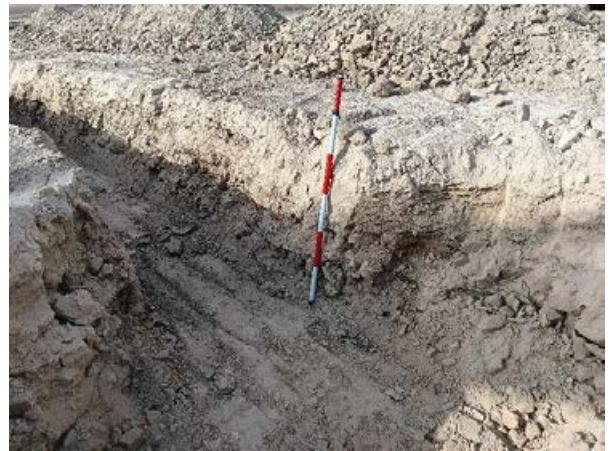
Imagen 11: Trabajos de zanjas en CT.5

Imagen 12: Trabajos de zanjas en CT.5

Imagen 13: Trabajos de zanjas en CT.5

Imagen 14: Trabajos de zanjas en CT.5

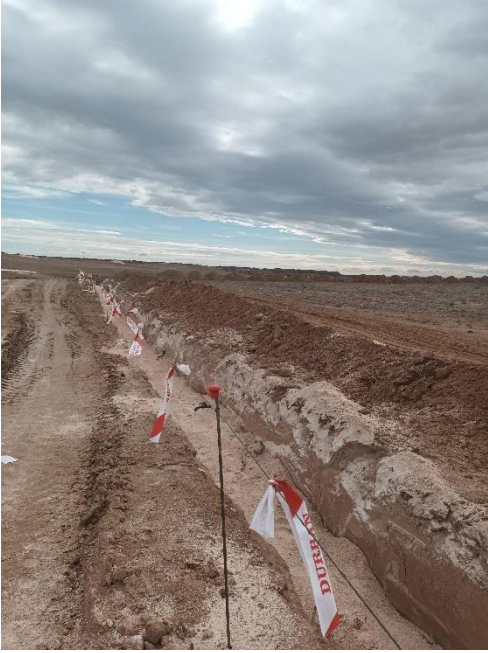
Figura 1: Correcta gestión de tierras en apertura zanja MT

- Se ha comprobado la correcta separación de tierra vegetal y excedentes de excavación de la zanja de media tensión.

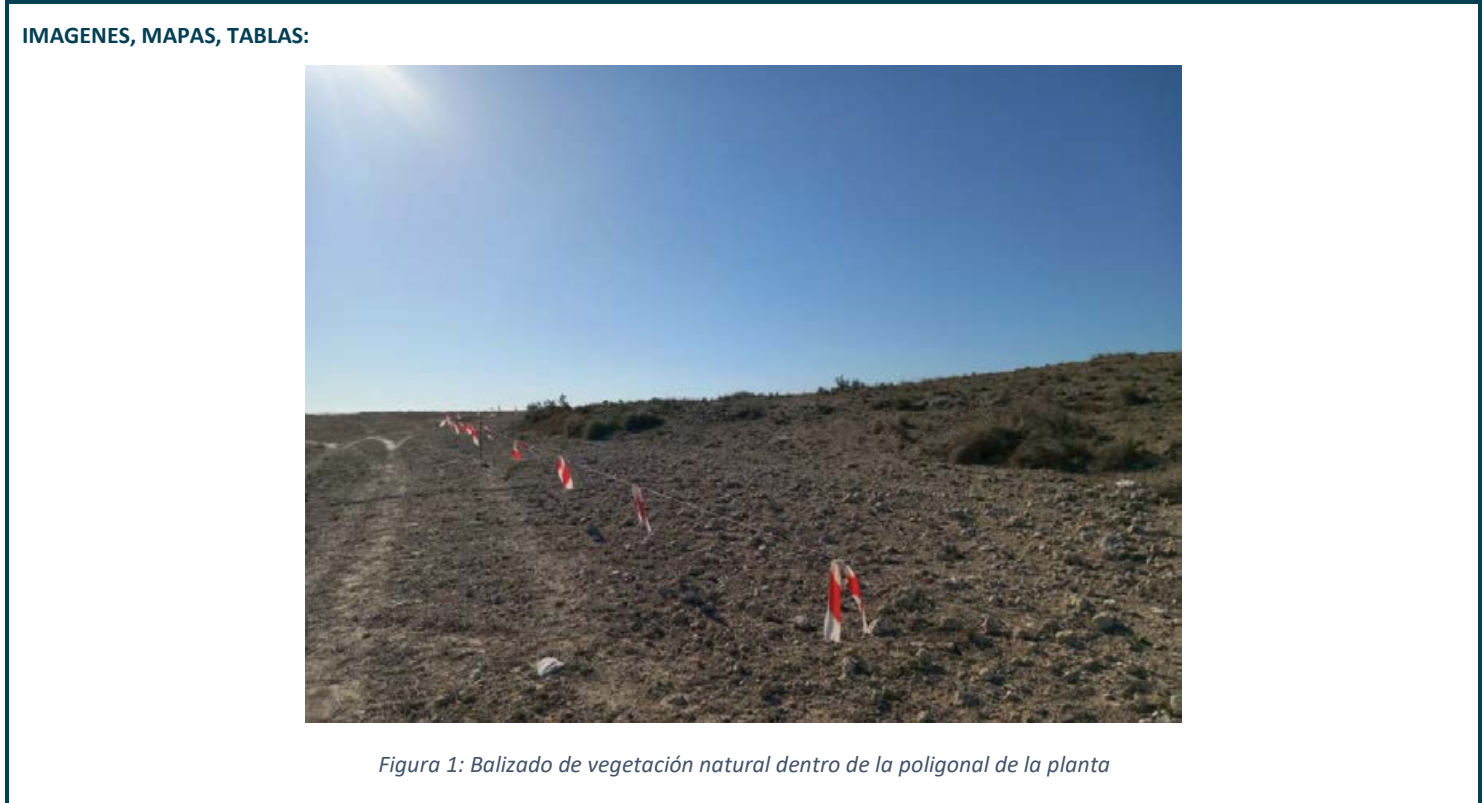
- Se continúan balizando las manchas de vegetación natural presentes en la planta. Continúa abierta la NC por rodadas en la vegetación natural y falta de balizado de manchas presentes dentro de la planta.

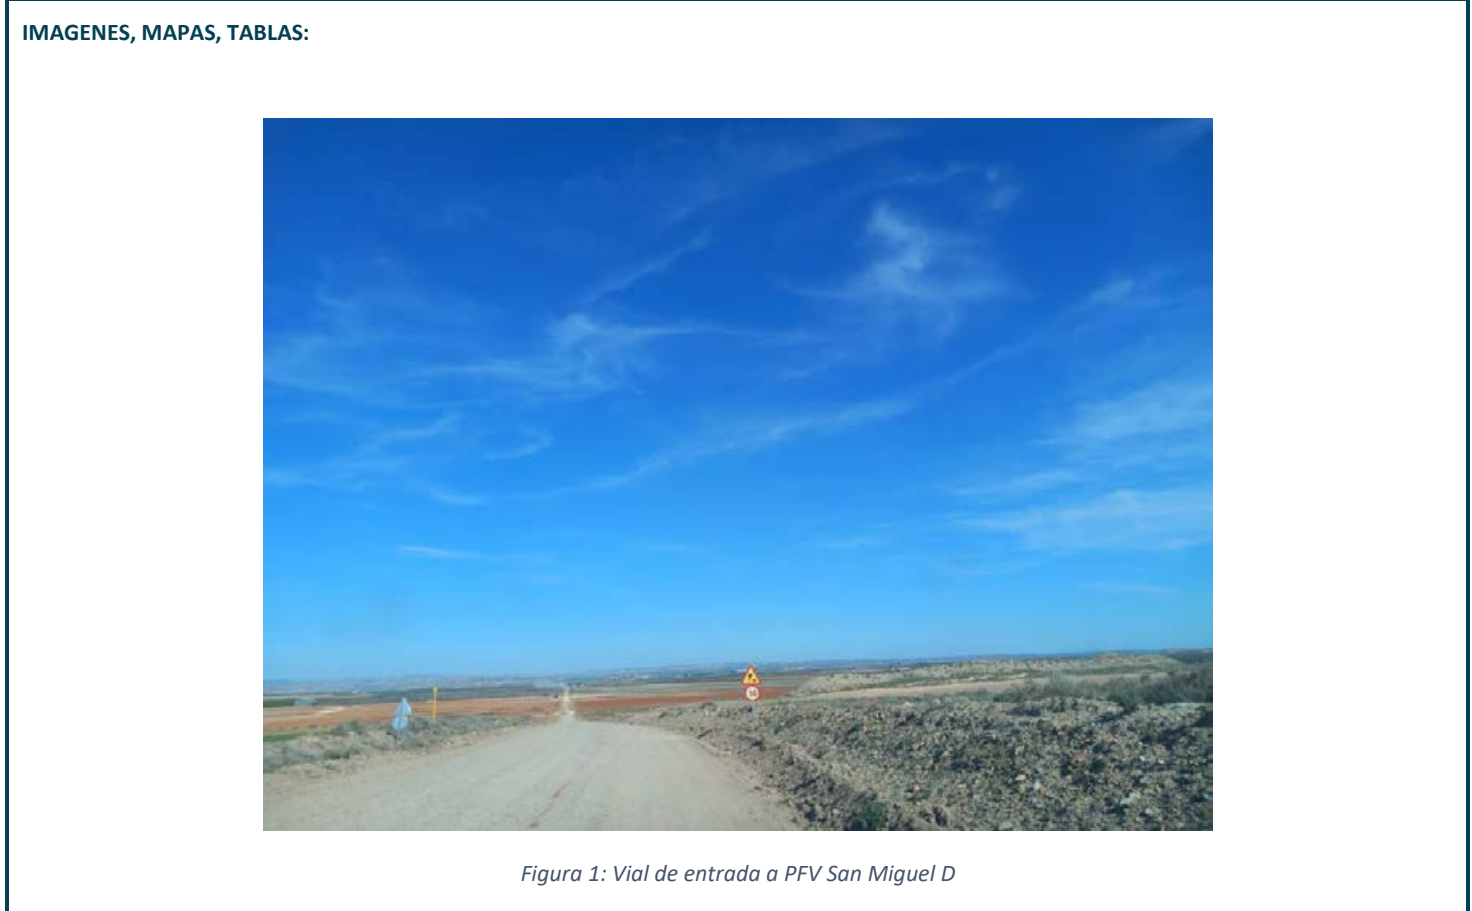
- Durante la visita se observa que no existen cortes de caminos ni de accesos a parcelas cercanas a la planta. Además, existen señales de limitación de la velocidad de 30 km/h.
