INFORME MENSUAL

VIGILANCIA AMBIENTAL PLANTA SOLAR FOTOVOLTAICA SAN MIGUEL D

Nombre de la instalación:	PFV "SAN MIGUEL D" de 39.98MW
Provincia/s ubicación de la instalación:	Zaragoza
Nombre del titular:	Energías Renovables de Deimos, S.L
CIF del titular:	B87822730
Nombre de la empresa de vigilancia:	Athmos Sostenibilidad S.L.
Tipo de EIA:	Ordinaria
Informe de FASE de:	CONSTRUCCIÓN
Periodicidad del informe según DIA:	MENSUAL
Año de seguimiento nº:	AÑO 1
Nº de informe y año de seguimiento:	INFORME nº2 del AÑO 1
Periodo que recoge el informe:	MARZO 2024

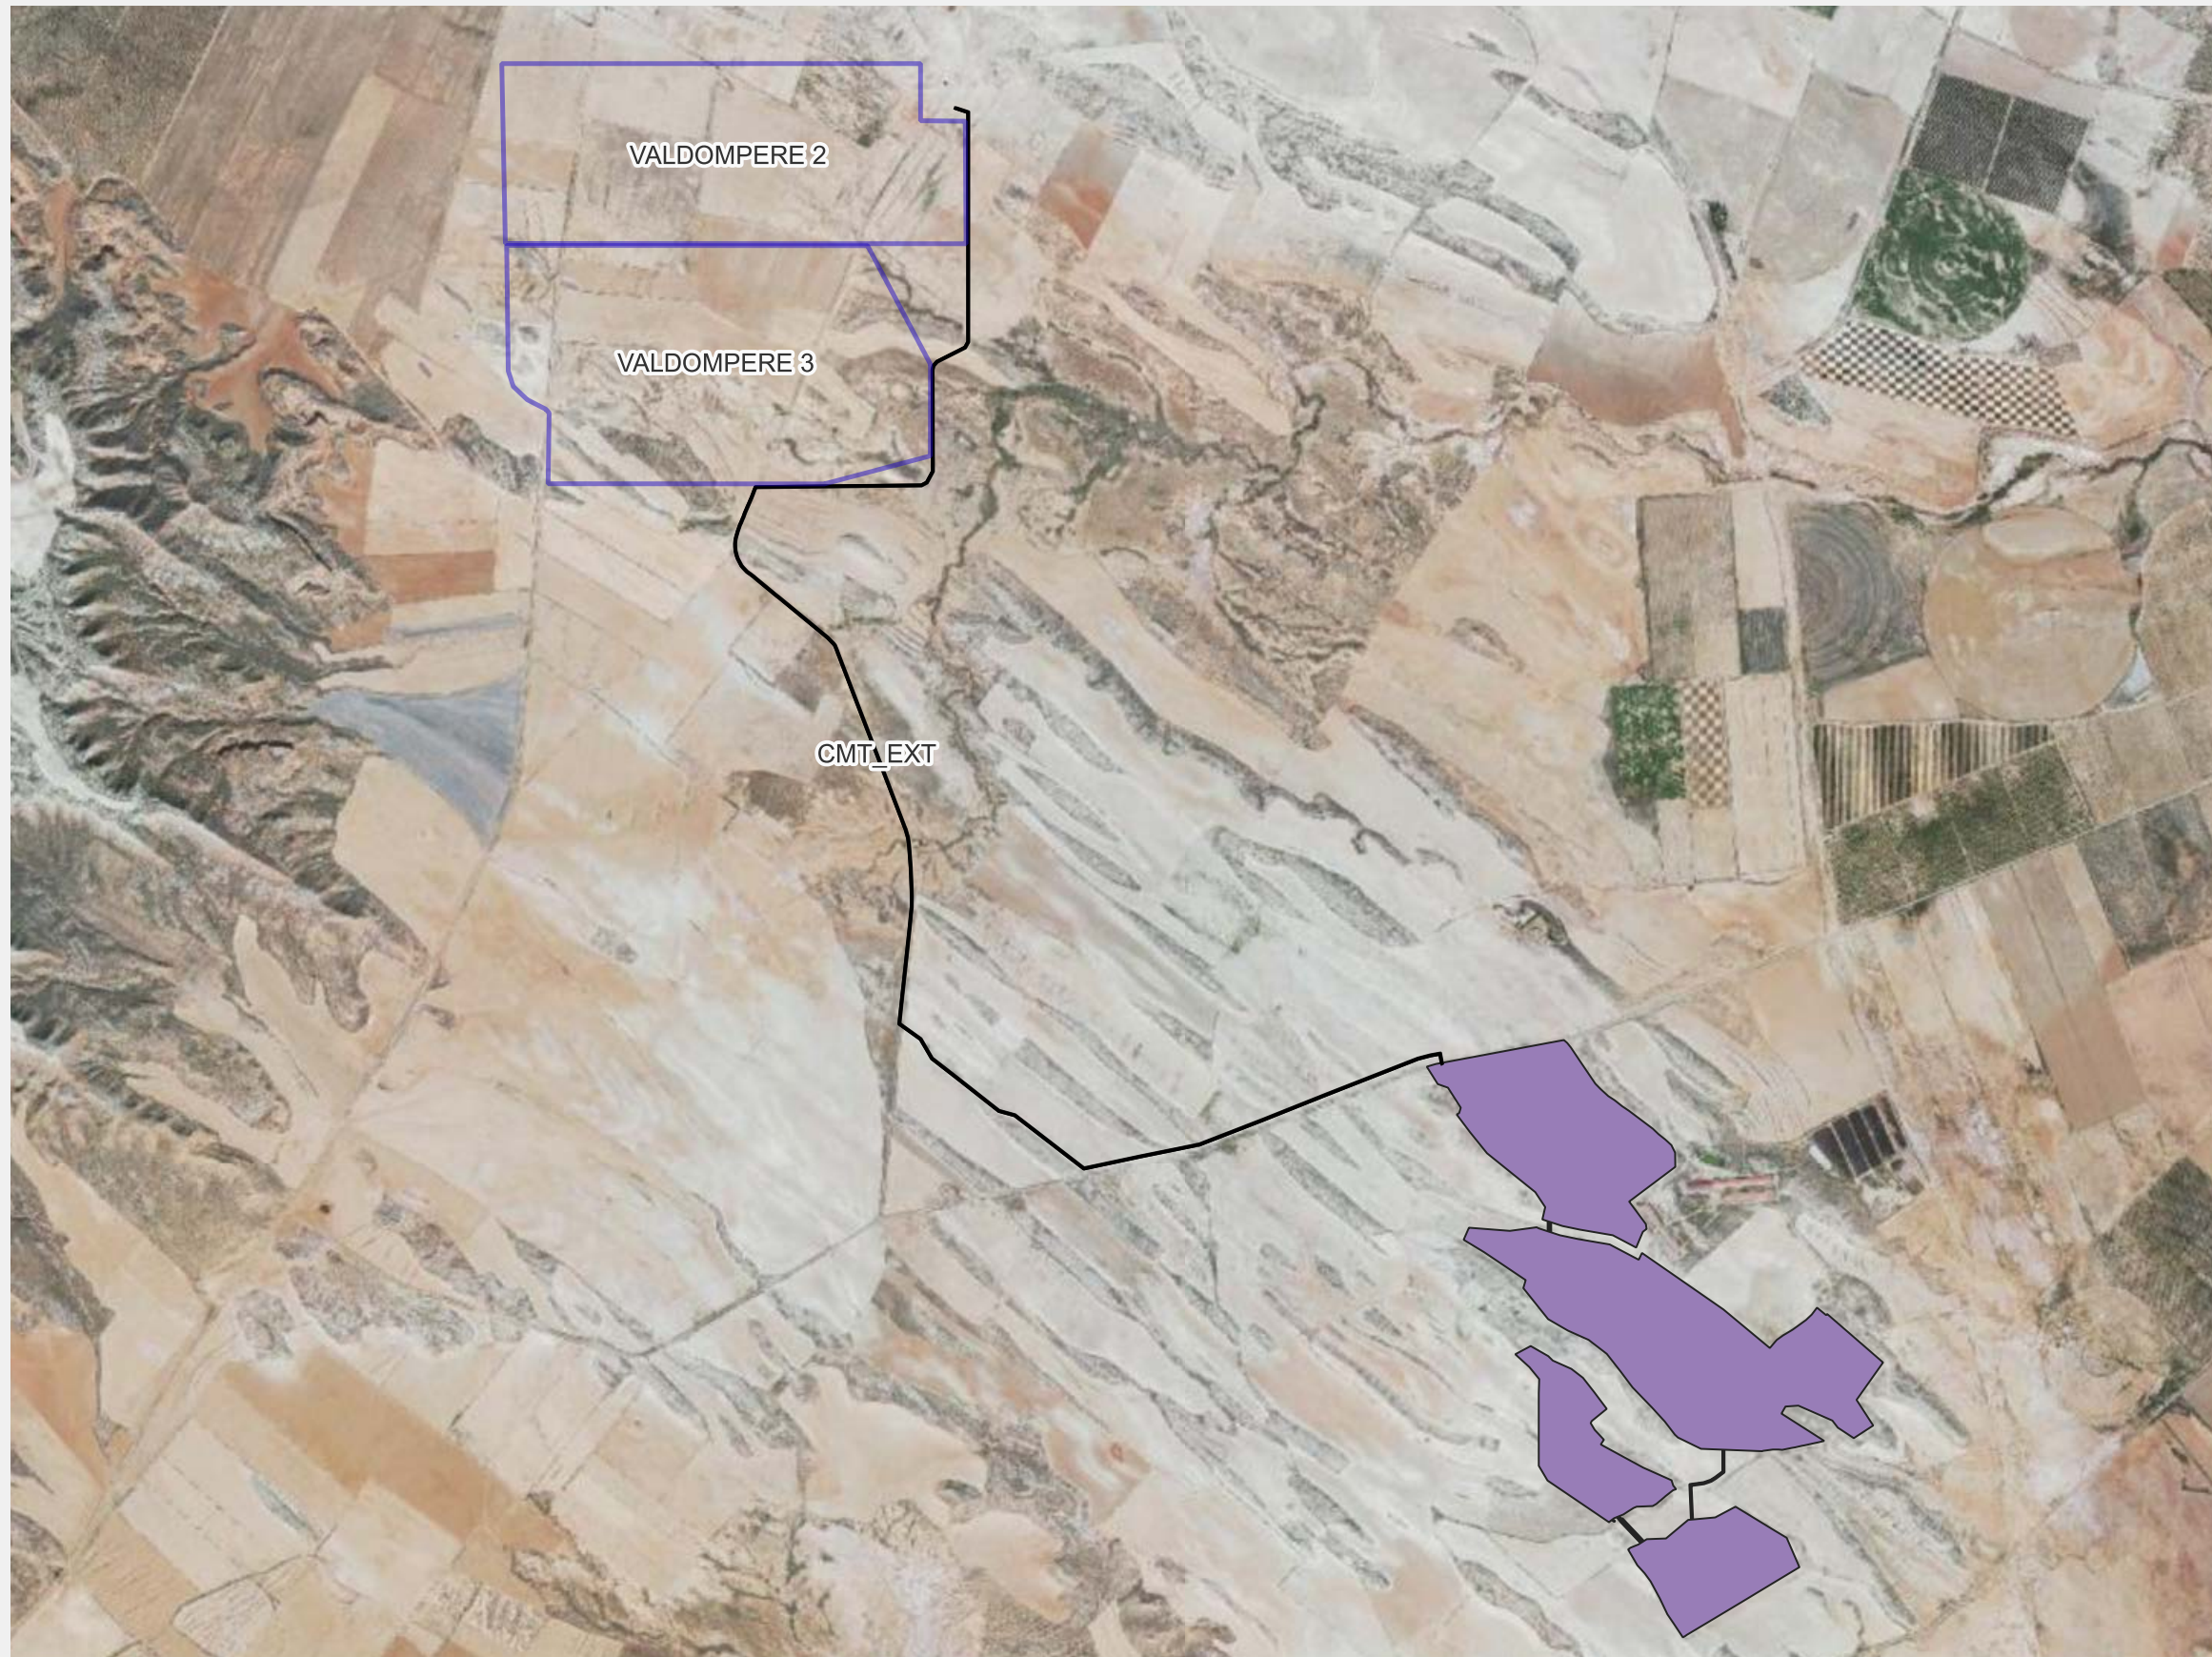
Trazado de la línea eléctrica de media tensión subterránea

“10.- El trazado de la evacuación de los últimos 1,8km antes de llegar a la SET Valdompere discurrirá por el vial de nueva construcción por el perímetro exterior al vallado de los PFV Valdompere 2 y Valdompere 3. Con el fin de minimizar la afección a la alondra ricoti y la afección al HIC 1420 Matorrales halófilos mediterráneos y termoatlánticos en el paso del barranco Valcardera.”

Se adjuntan los planos en el Anexo IV donde se muestra el cumplimiento de dicho condicionado.
