# INFORME MENSUAL

## VIGILANCIA AMBIENTAL PLANTA SOLAR FOTOVOLTAICA SAN MIGUEL D MIGUEL D

<b>Nombre de la instalación:</b>	PFV "SAN MIGUEL D" de 39.98MW
<b>Provincia/s ubicación de la instalación:</b>	Zaragoza
<b>Nombre del titular:</b>	Energías Renovables de Deimos, S.L
<b>CIF del titular:</b>	B87822730
<b>Nombre de la empresa de vigilancia:</b>	Athmos Sostenibilidad S.L.
<b>Tipo de EIA:</b>	Ordinaria
<b>Informe de FASE de:</b>	CONSTRUCCIÓN
<b>Periodicidad del informe según DIA:</b>	MENSUAL
<b>Año de seguimiento nº:</b>	AÑO 1
<b>Nº de informe y año de seguimiento:</b>	INFORME nº3 del AÑO 1
<b>Periodo que recoge el informe:</b>	ABRIL 2024

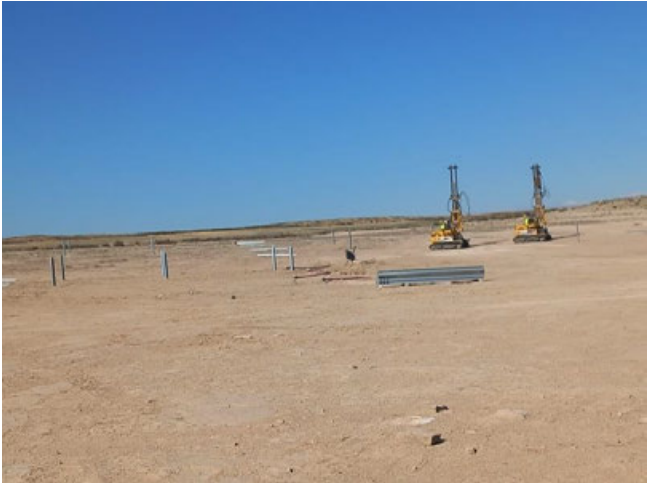
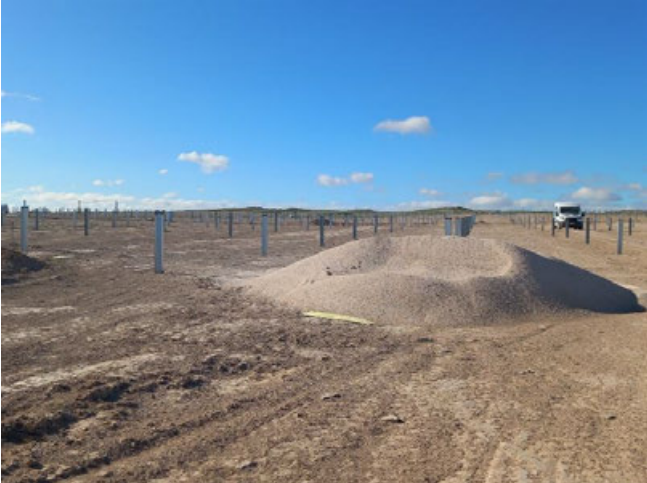
*Figura 1: Trabajos de hincado en PFV San Miguel D*

- Se revisa que se están realizando los distintos trabajos acordes con el Plan de Vigilancia Ambiental Adaptado.

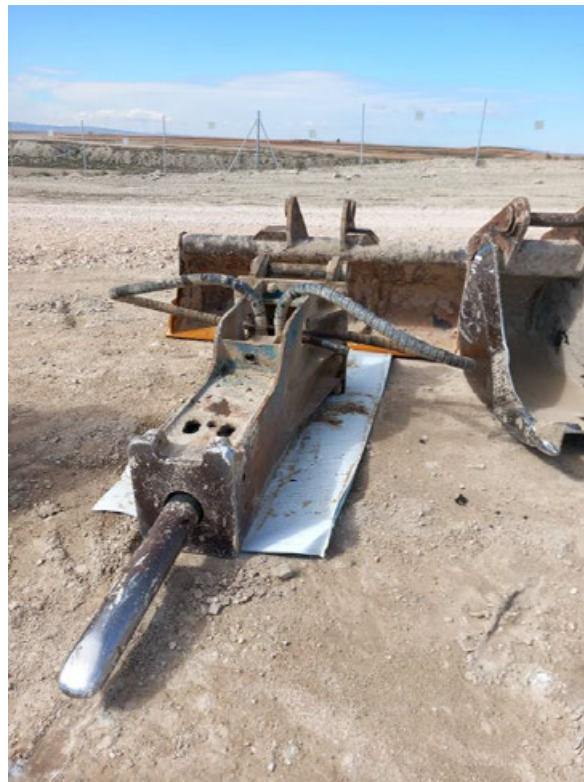
*Figura 1: Martillo hidráulico.*

- Durante la revisión a la planta se observa que el martillo hidráulico se encuentra en el suelo sin un impermeabilizante debajo. Se indica que se debe poner uno ya que puede dejar residuos en el suelo.

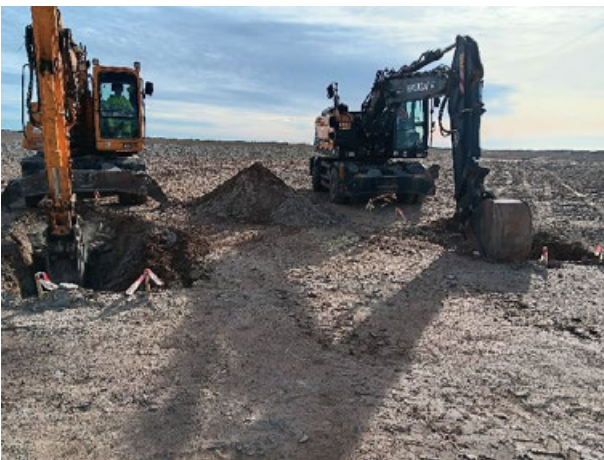
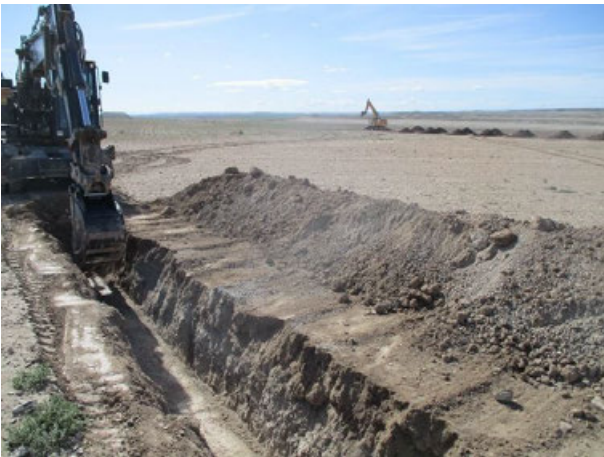
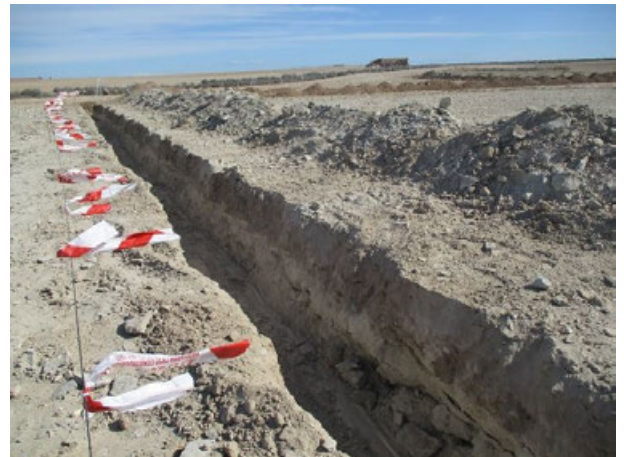
Imagen 1: Zanjeado en CT 4

Imagen 2: Zanjeado en CT 4

Imagen 3: Zanjeado en CT 4

Imagen 4: Zanjeado en CT 4

Durante el mes de abril se ha continuado con los trabajos en las zanjas, concretamente en los CT.04, CT.03 y CT.02, estando presentes durante todos los movimientos de tierras. Además, también se han estado produciendo los rellenos de zanjas abiertas anteriormente tras haber realizado la instalación del cableado, empezando también con el hincado de los postes fotovoltaicos.

En todos los trabajos referidos anteriormente, los resultados han sido arqueológicamente negativos.

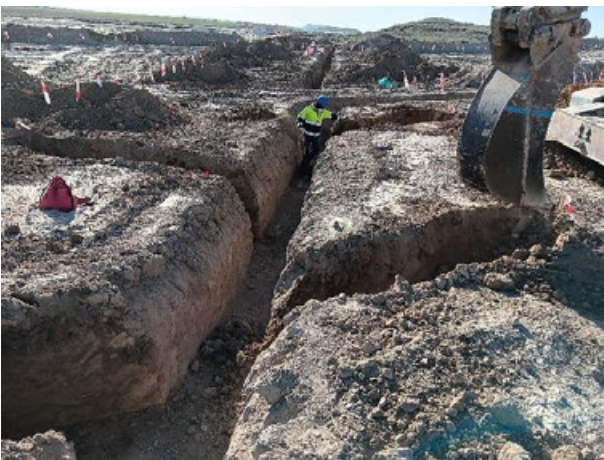
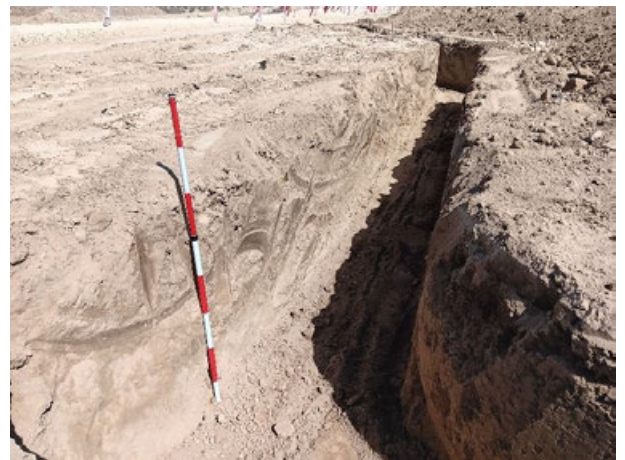
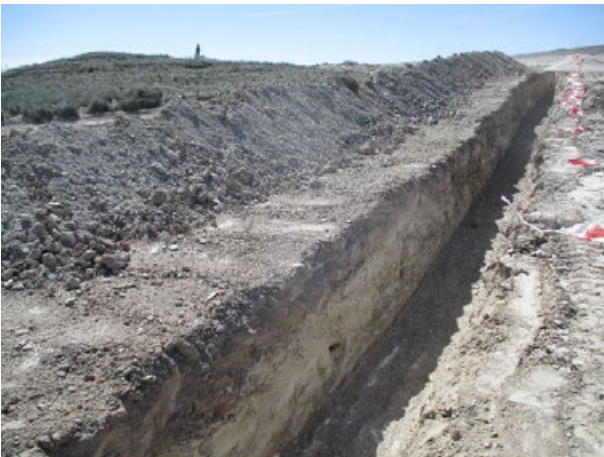
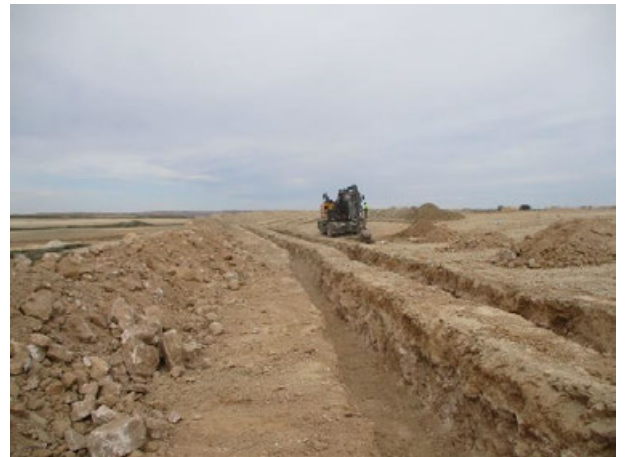
Imagen 5: Zanjeado en CT 3

Imagen 6: Zanjeado en CT 3

Imagen 7: Zanjeado en CT 3

Imagen 8: Zanjeado en CT 3

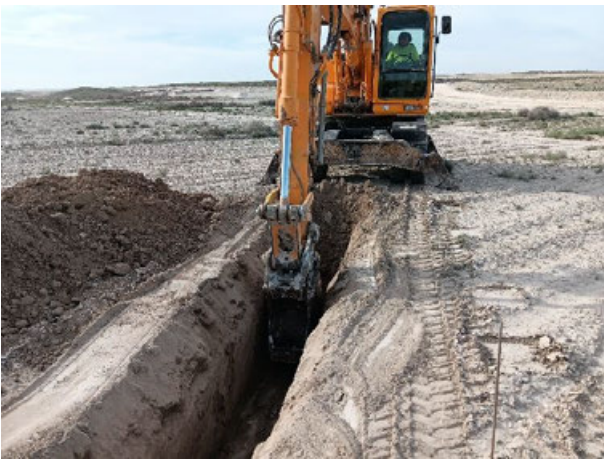
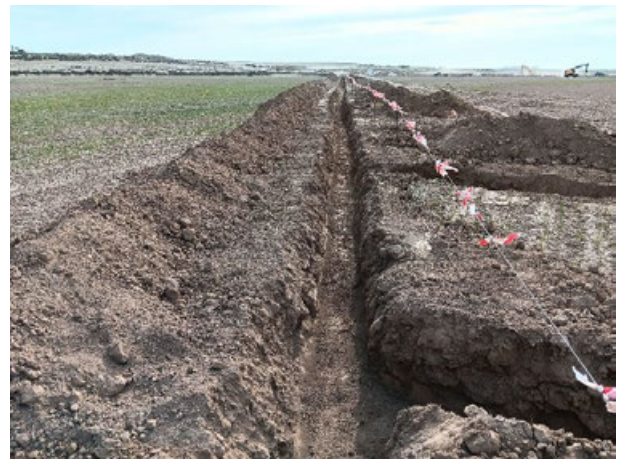
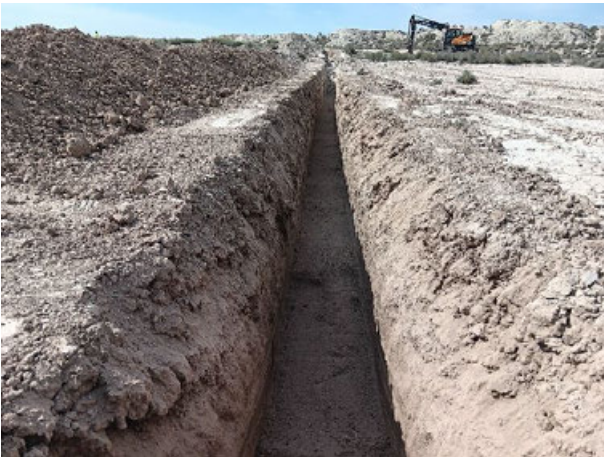
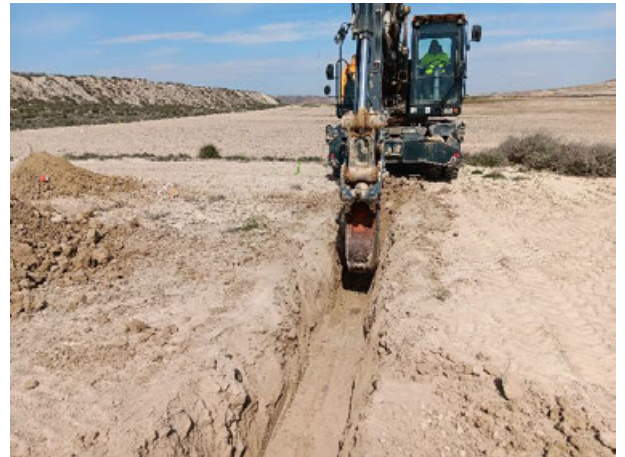
Imagen 5: Zanjeado en CT 2

Imagen 6: Zanjeado en CT 2

Imagen 7: Zanjeado en CT 2

Imagen 8: Zanjeado en CT 2

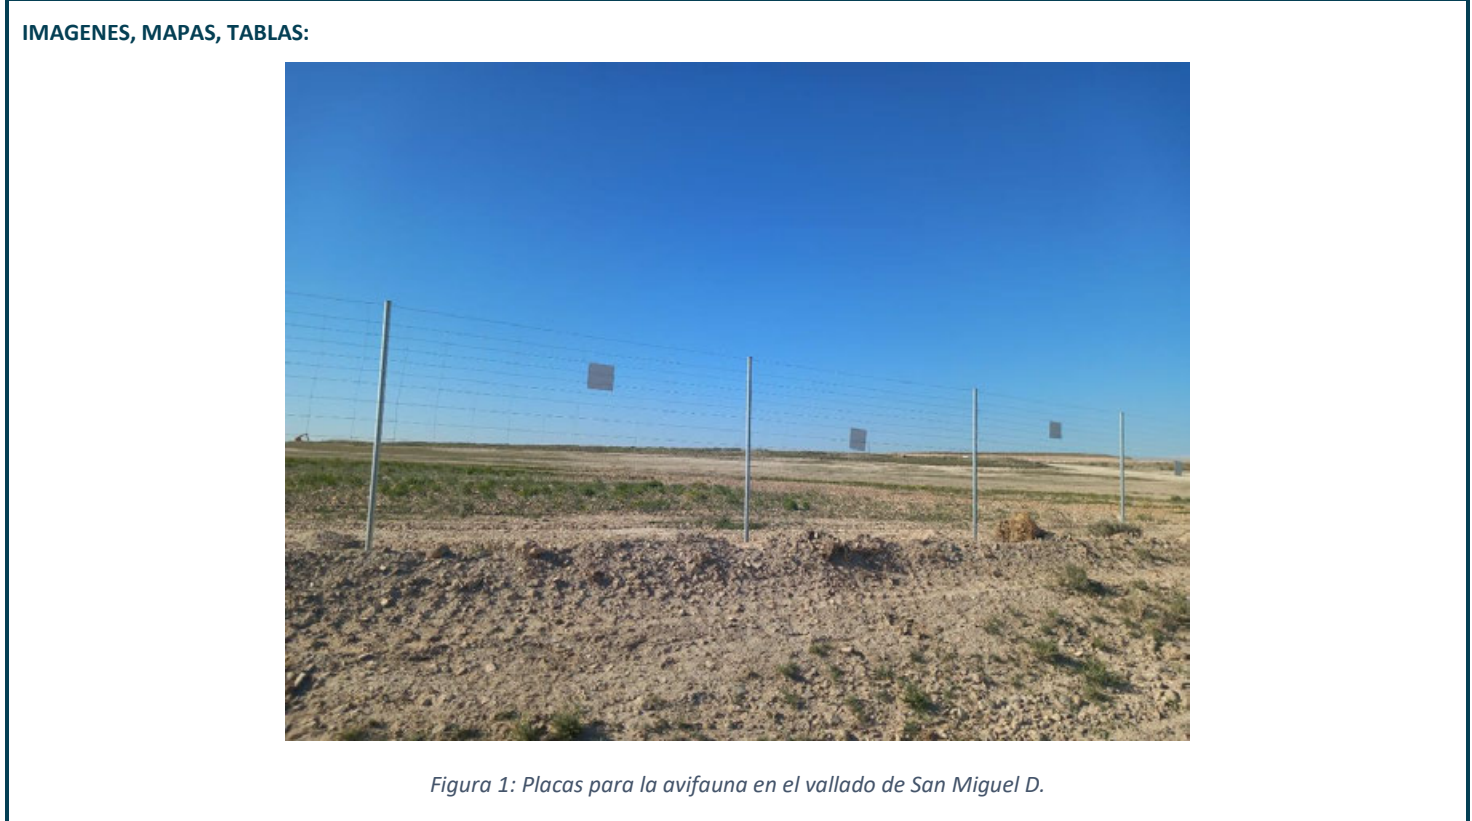
- Se comprueba que junto con la colocación del vallado se están colocando placas para hacerlo más visible a la avifauna. Además, se comprueba que no existen elementos cortantes alrededor del vallado.
- Se indica que es necesaria la instalación de pasos de fauna a lo largo del vallado.

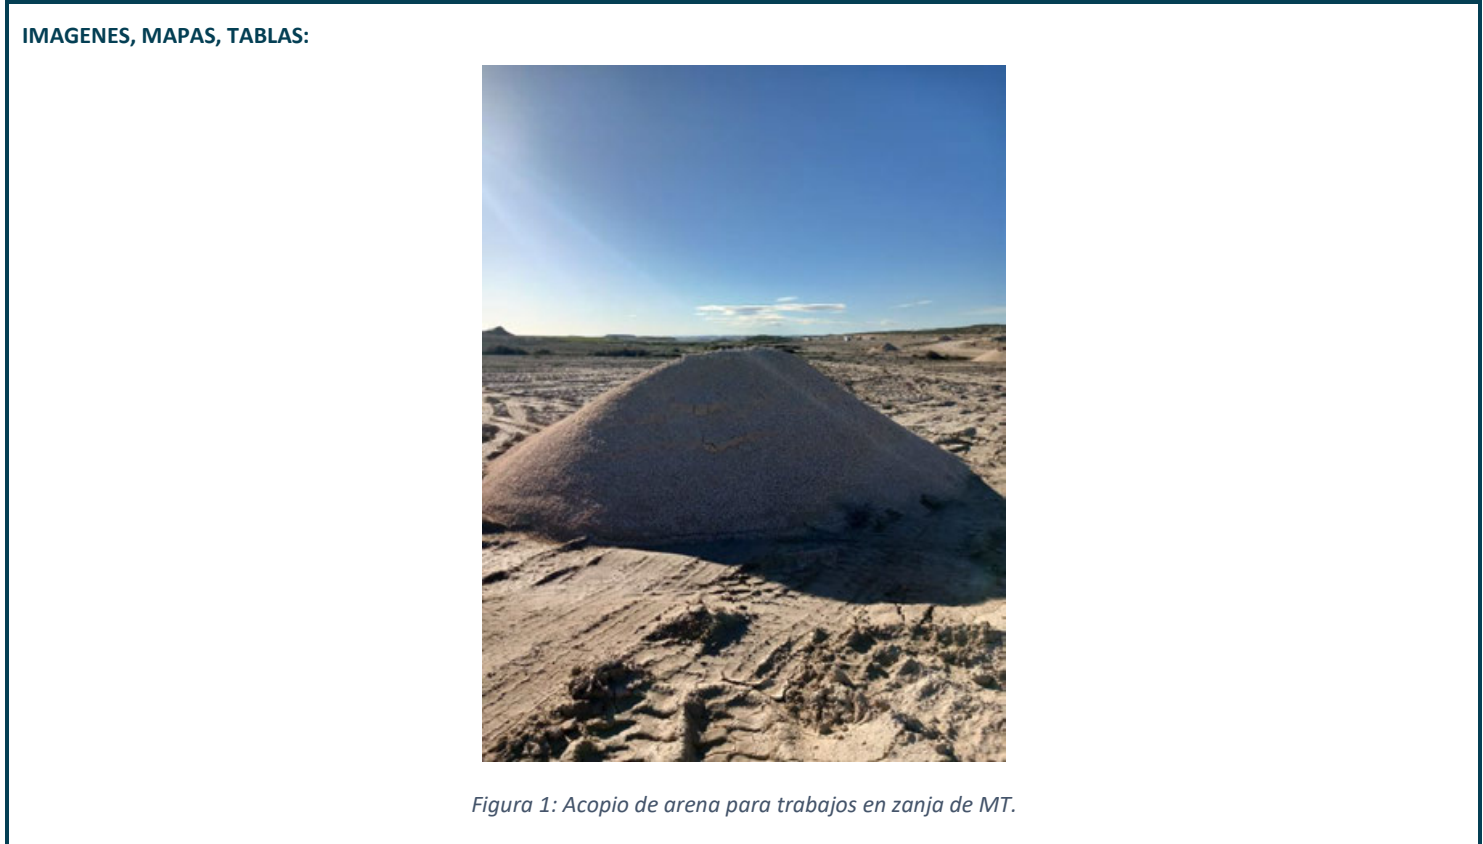
- Se comprueba que los acopios de arena se realizan en zonas desprovistas de vegetación natural para evitar los daños de la misma.

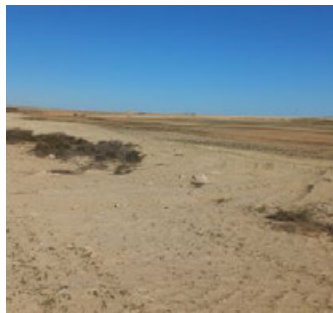
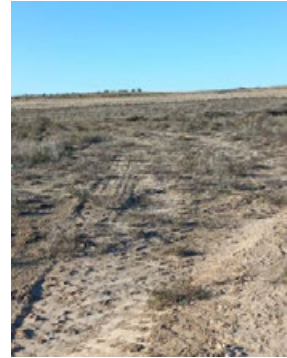
Incumplimiento del condicionado de la DIA: B) Flora punto 3.- "Con carácter previo al inicio de los trabajos, se realizará un jalonamiento de todas las zonas de obras quedando sus límites perfectamente definidos, y de las zonas con vegetación natural a preservar, especialmente se balizarán los parches de vegetación natural correspondientes con el HIB 1520\* "Vegetación gipsicola ibérica (Gypsophiletalia)", de forma que se eviten afecciones innecesarias sobre las mismas". Se han encontrado rodadas de maquinaria en manchas de vegetación natural dentro y fuera de la implantación además, dichas manchas no se encuentran balizadas. Se debe incluir las zonas afectadas en el plan de restauración vegetal por lo que esta NC será cerrada cuando finalice dicha restauración.

Durante la visita a la planta el día 03/04/2024 se observa que las manchas de vegetación natural se encuentran balizadas por completo. Además, se recibe por parte de GES los correspondientes informes de las acciones correctivas realizadas. Por ello, se procede al cierre de la siguiente NC quedando pendiente la restauración de las zonas afectadas por rodadas de maquinaria que serán incluidas en el plan de restauración.
