NOMBRE DE LA INSTALACIÓN:	PARQUE EÓLICO SEGURA II
PROVINCIA:	TERUEL
NOMBRE DEL TITULAR:	DESARROLLO EÓLICO LAS MAJAS XXVII, S.L.
CIF DEL TITULAR:	B-87800033
EMPRESA DE VIGILANCIA:	TESTA CALIDAD Y MEDIOAMBIENTE S.L.
TIPO DE EIA:	ORDINARIA
INFORME DE FASE DE:	CONSTRUCCIÓN
PERIODICIDAD DEL INFORME SEGÚN DIA:	MENSUAL
AÑO DE SEGUIMIENTO NÚMERO:	1
Nº DE INFORME Y AÑO DE SEGUIMIENTO:	2 - 2023
PERÍODO QUE RECOGE EL INFORME:	MAYO 2023

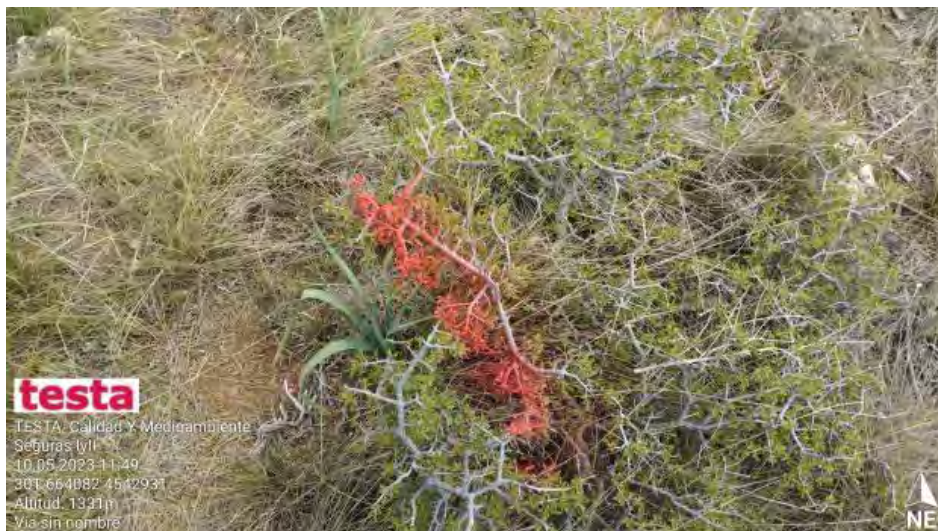
Pintadas sobre vegetacion 2

Acumulación de polvo en vegetación. Durante el señalamiento de la superficie de obra y balizamiento de los viales se ha repetido el pintado con aerosol y colocado estacas sobre la vegetación natural. En próximos marcados se usará aerosoles biodegradables.
