PLANTA SOLAR FOTOVOLTAICA (FV)

“VALDOMPERE 1 48,8 MWp”

Programa de Vigilancia Ambiental

Nombre de la instalación:	FV VALDOMPERE 1
Provincia/s ubicación de la instalación:	ZARAGOZA
Nombre del titular:	ALECTORIS ENERGÍA SOSTENIBLE 10, S.L.
CIF del titular:	B-99.485.989
Nombre de la empresa de vigilancia:	ARGUSTEC S.L.
Tipo de EIA:	ORDINARIA
Informe de FASE de:	CONSTRUCCIÓN
Periodicidad del informe según DIA:	FINAL-CONCLUSIONES
Año de seguimiento n.º:	AÑO 2
N.º de informe y año de seguimiento	FINAL
Período que recoge el informe:	FEBRERO 2022-MAYO 2023

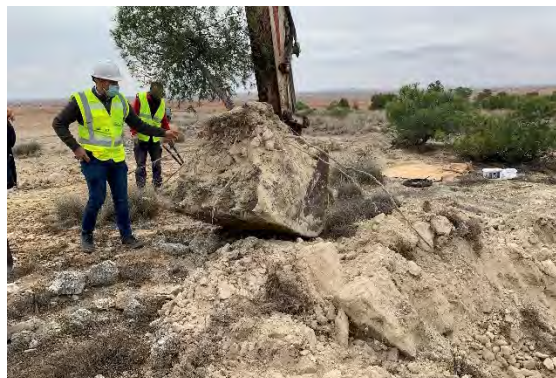
Figura 14 Extracción del pie

Debido a la edafología del terreno, y a la poca formación del sistema radical de la masa, la evolución del pinar tras el trasplante ha sido muy negativa, con un índice de supervivencia nulo.

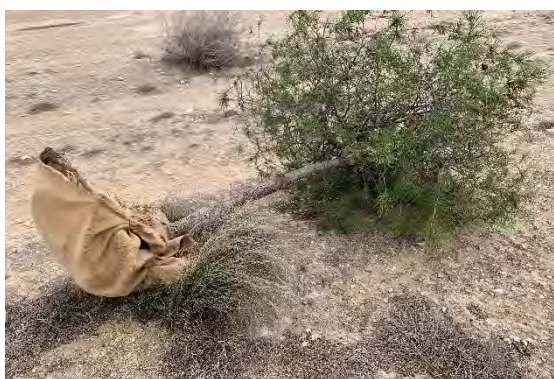
Figura 15 Protección del cepellón

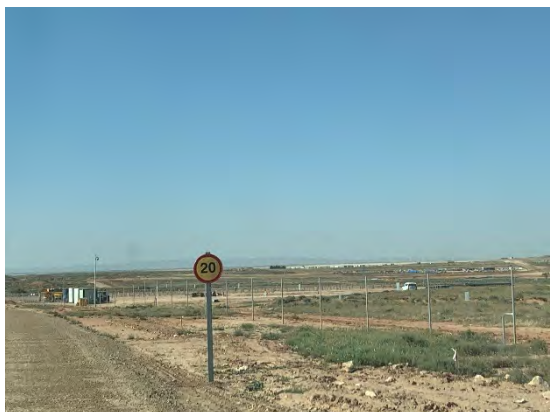
Para reducir la emisión de polvo y partículas en suspensión, se llevaron a cabo riegos regulares de caminos, y también se limitó la velocidad a 20 km/h.

Figura 17 Señal de velocidad

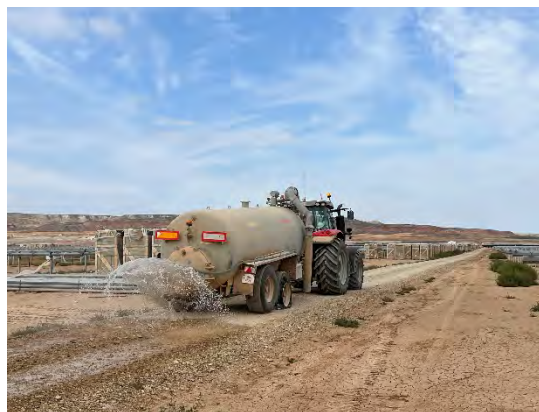
Figura 18 Cuba para la realización de riegos

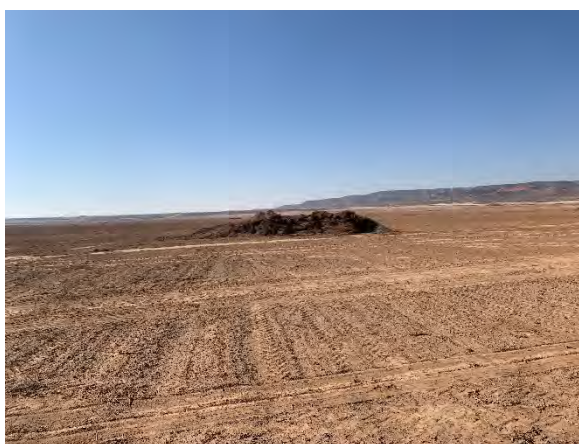
Toda la tierra vegetal extraída durante los movimientos de tierras y nivelaciones del terreno fueron acopiadas en zonas adecuadas para ello. Esta fue esparcida en zonas donde no se previó un tránsito de maquinaria que pudiese afectar negativamente al estado de las semillas que contienen.

Figura 19 Acopio de tierra vegetal

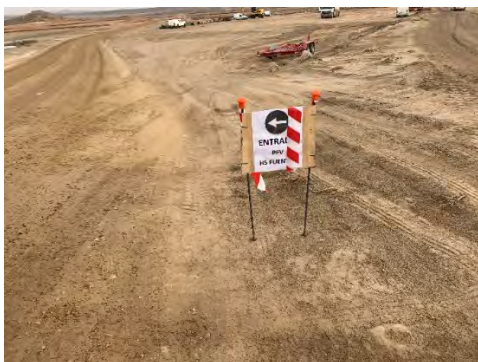
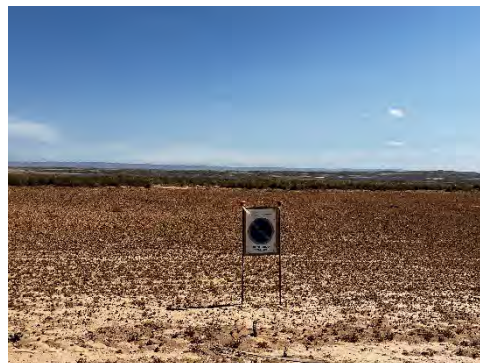
Durante la fase de construcción se colocaron señales para la dirección y exclusión para los vehículos y la maquinaria, para evitar que circule o estacione en zonas ajenas.

Figura 20 Señalización en obra

Figura 21 Señalización en obra

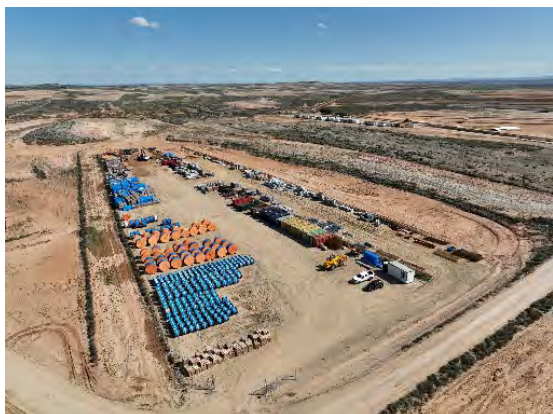
Durante la fase de construcción todas las ubicaciones auxiliares y zonas de acopio de residuos se colocaron en zonas habilitadas para esa labor.

Figura 22 Zona de acopio del material de construcción

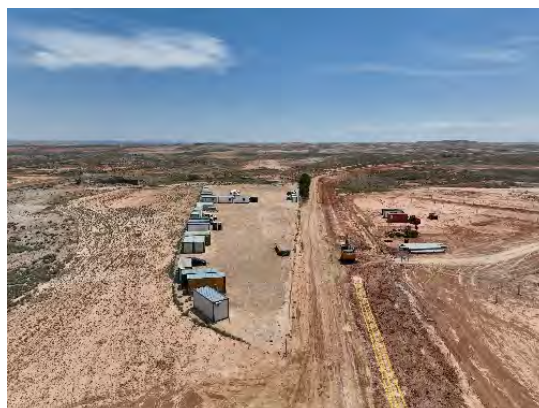
Todas las zonas auxiliares dispuestas únicamente para la fase de construcción del PSFV "Valdompere 1" están siendo desmanteladas y restauradas.

Figura 23 Zona de casetas

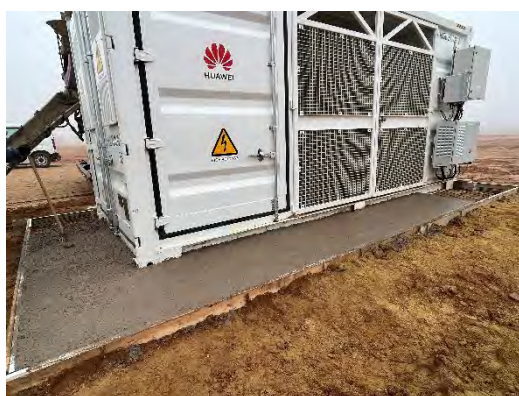
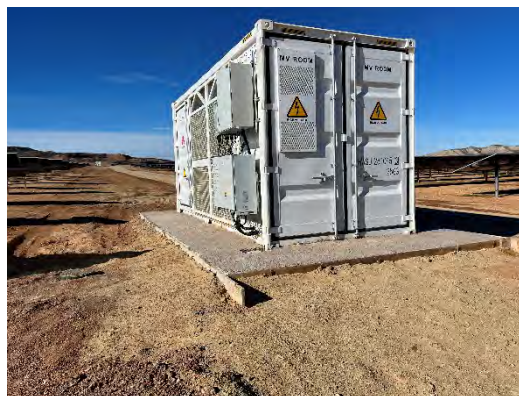
Durante las visitas y sobre todo en el periodo de trabajos de cimentación, se llevó a cabo un control sobre los posibles vertidos accidentales y de que los trabajadores limpien las cubas en las zonas destinadas para ello.

Figura 26 Labores de cimentación

Figura 27 Labores de cimentación

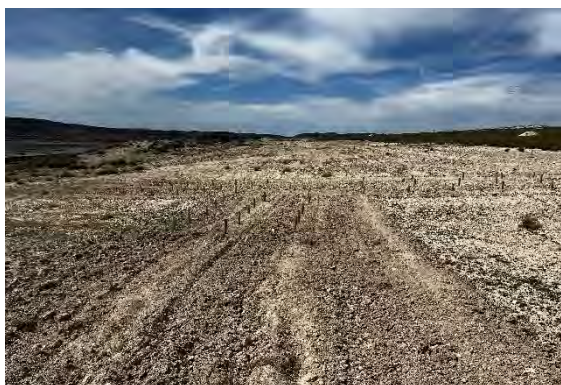
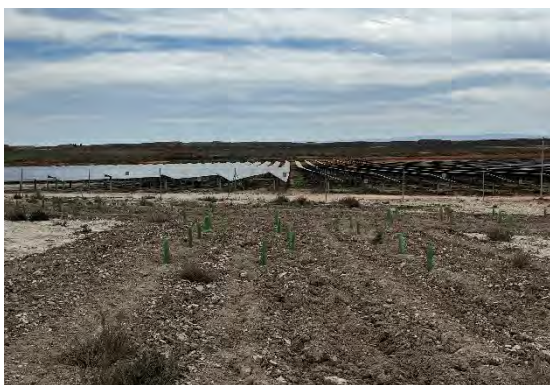
Para el apantallamiento vegetal se han colocado un total de 5 bosquetes, en la que cada uno se compone de tres bosquetes al tresbolillo con un total de 15 pies donde podemos encontrar ejemplares de Romero (*Salvia rosmarinus*), Tomillo (*Thymus vulgaris*), Retama amarilla (*Retama sphaerocarpa*), *Salsola soda* y Coscoja (*Quercus coccifera*).

Figura 35 Bosquetes

Figura 36 Bosquetes

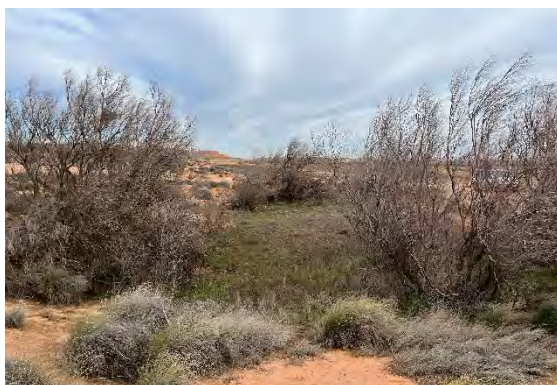
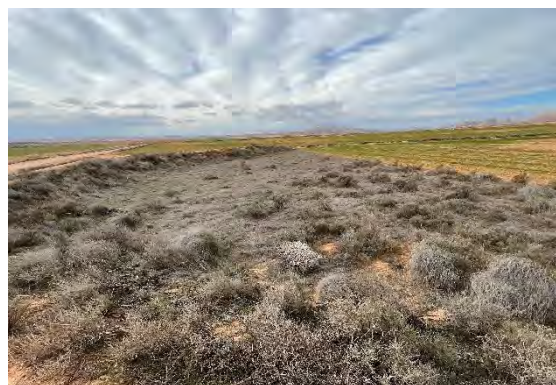
Otra de las medidas que se van a llevar a cabo para el plan de restauración es, la restauración de 7 balsetes naturales para favorecer la acumulación de agua para el beneficio de la fauna local.

Figura 37 Balsete a restaurar

Figura 38 Balsete a restaurar
