NOMBRE DE LA INSTALACIÓN:	PE SAN BARTOLOMÉ I
PROVINCIA:	ZARAGOZA
NOMBRE DEL TITULAR:	ENERGÍAS RENOVABLES DE DIONE, S.L.
CIF DEL TITULAR:	B-87896015
EMPRESA DE VIGILANCIA:	TESTA CALIDAD Y MEDIOAMBIENTE, S.L.
TIPO DE EIA:	ORDINARIA
INFORME DE FASE DE:	CONSTRUCCIÓN
PERIODICIDAD DEL INFORME SEGÚN DIA:	MENSUAL
AÑO DE SEGUIMIENTO NÚMERO:	1
Nº DE INFORME Y AÑO DE SEGUIMIENTO:	12 - 2023
PERÍODO QUE RECOGE EL INFORME:	ENERO 2023

El Complejo Eólico Vientos de 106,6 MW (San Bartolomé I, 49,5 MW, San Bartolomé II, 49,5 y Polux 7,6 MW) y su infraestructura de evacuación de energía eléctrica en el T.M. Aguilón en la provincia de Zaragoza fue sometido al procedimiento de Evaluación de Impacto Ambiental Ordinaria, al cumplir con los requisitos expuestos en *el Anexo I de la Ley 21/2013, de 9 de diciembre, Evaluación Ambiental*:

Este informe de seguimiento del Programa de Vigilancia Ambiental del parque eólico San Bartolomé I, corresponde a la fase de obras del mismo.

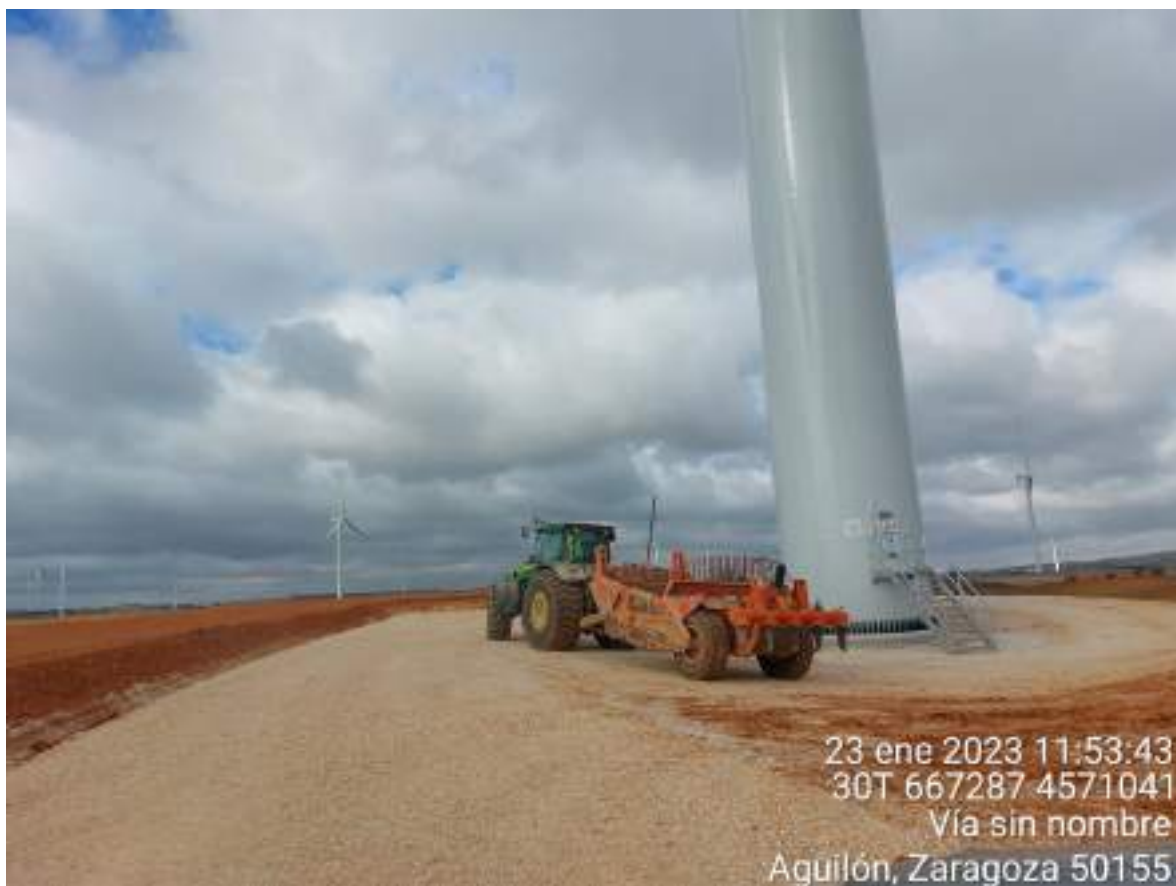
Imagen 2. Maquinaria realizando trabajos de restauración en PLX-02

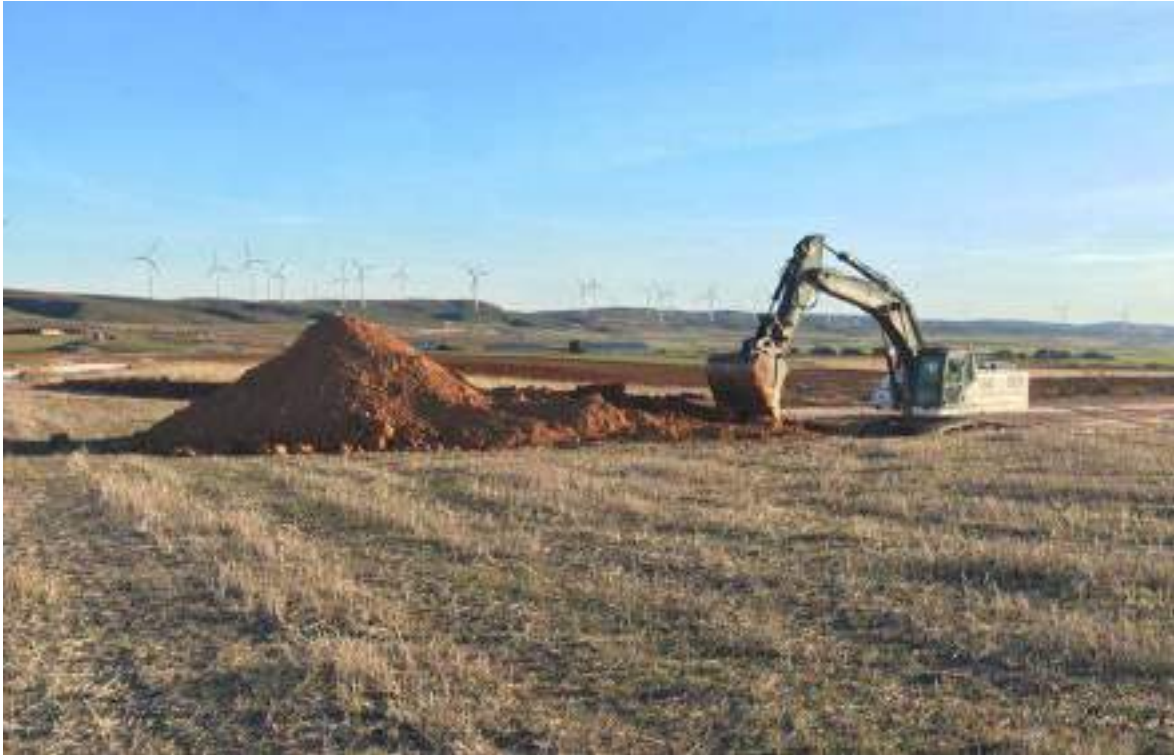
Imagen 1. Retroexcavadora trabajando en SBII-02

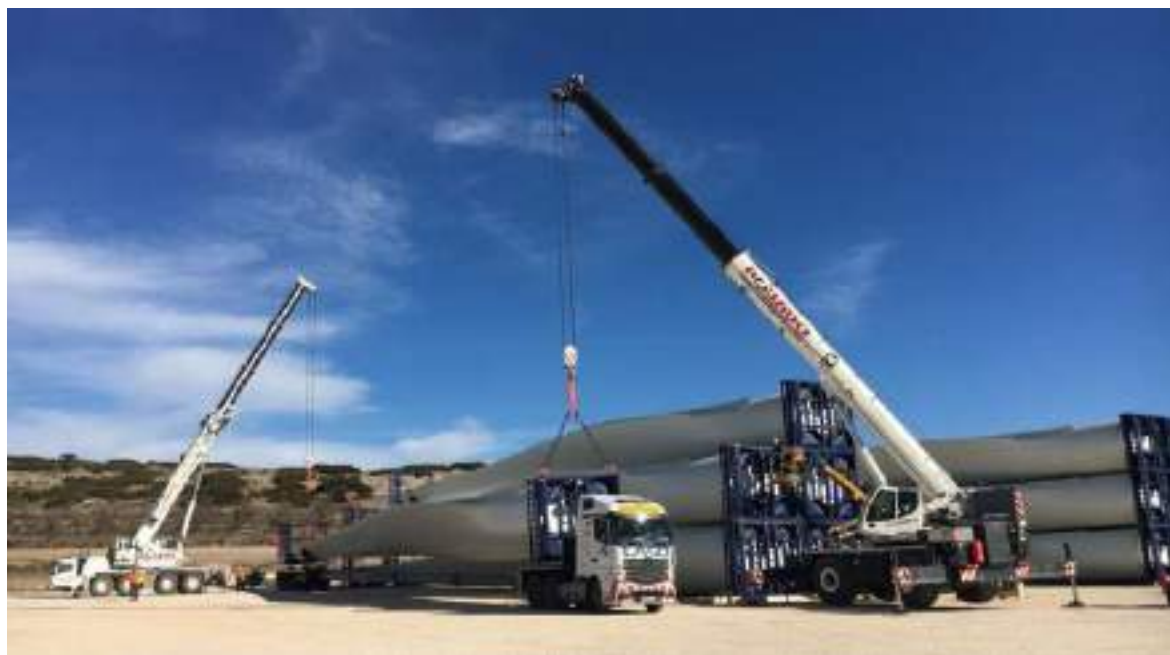
Imagen 5. Zona de acopio de material

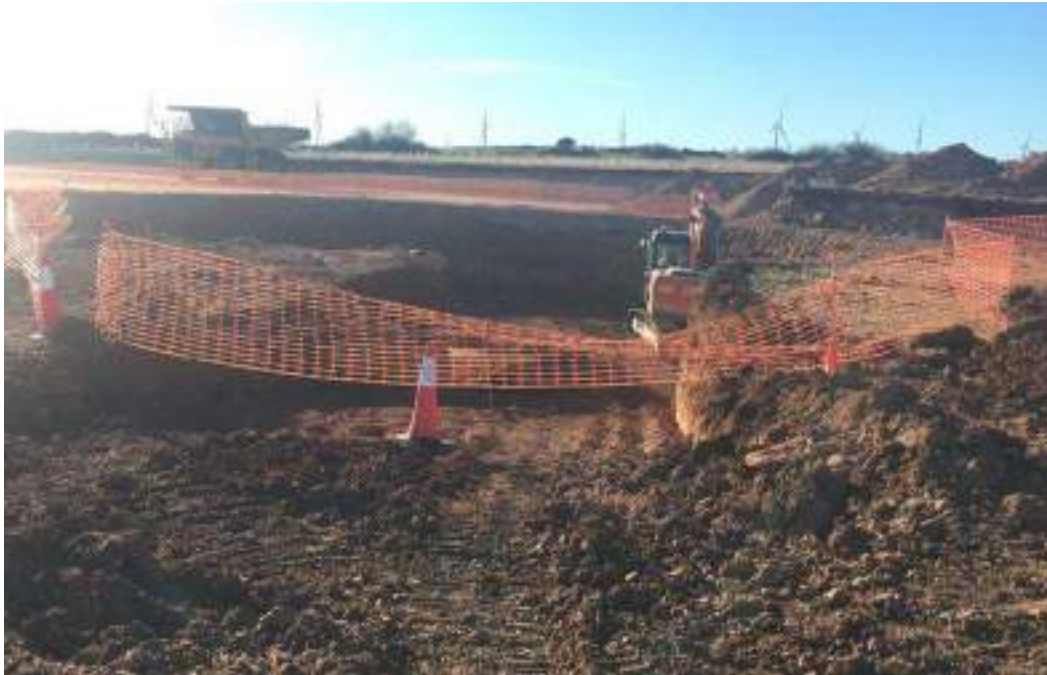
Imagen 2. Excavación zapata SBII-02

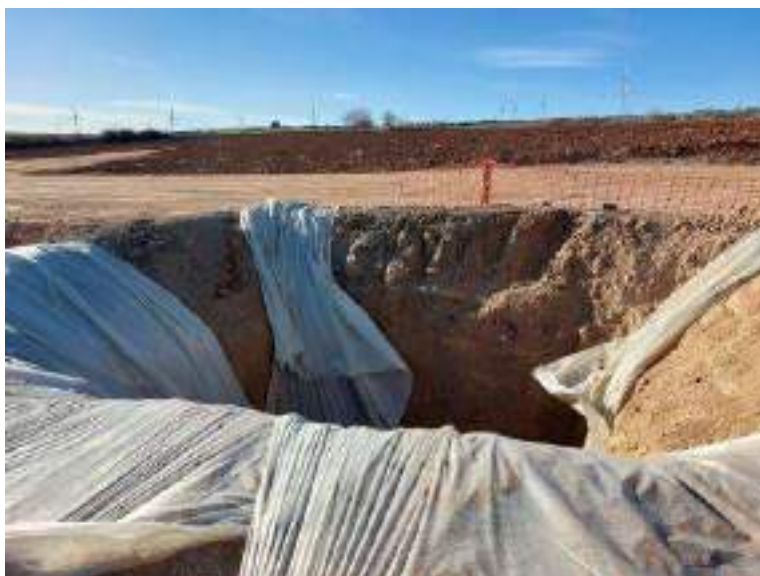
Observación: La zona de lavado no se considera apropiada y se necesita una mejora para una protección completa del suelo. Esta acción se considera urgente y se debe solucionar en el mínimo tiempo posible.

Imagen 1. La zona de lavado no se considera apropiada y se debe mejorar de manera urgente para la protección efectiva del suelo

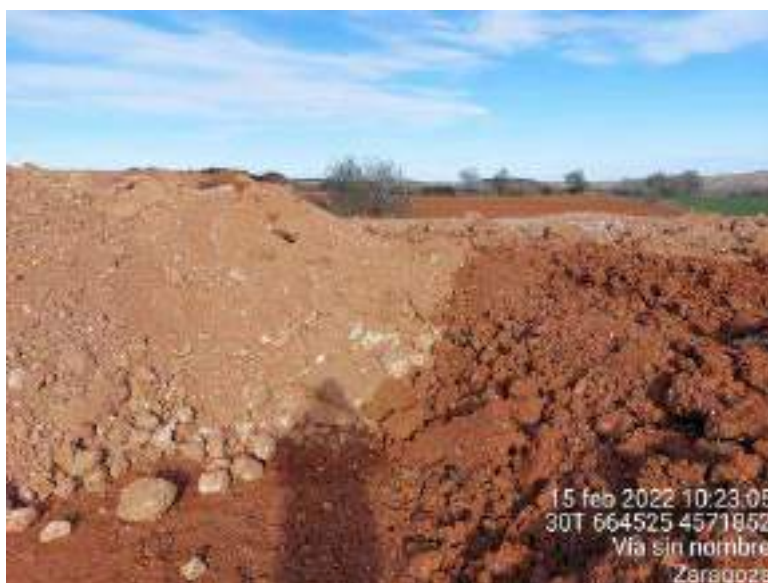
Observación: En SBII-3 la tierra vegetal no está claramente separada del resto del material extraído de la excavación. Se recomienda de nuevo proteger los cordones de tierra vegetal del resto del extraído para asegurar que no se contamina.

Imagen 2. Posible contaminación de la tierra vegetal. Recomiendo de nuevo balizar los cordones de tierra vegetal para lograr una separación segura y eficiente.

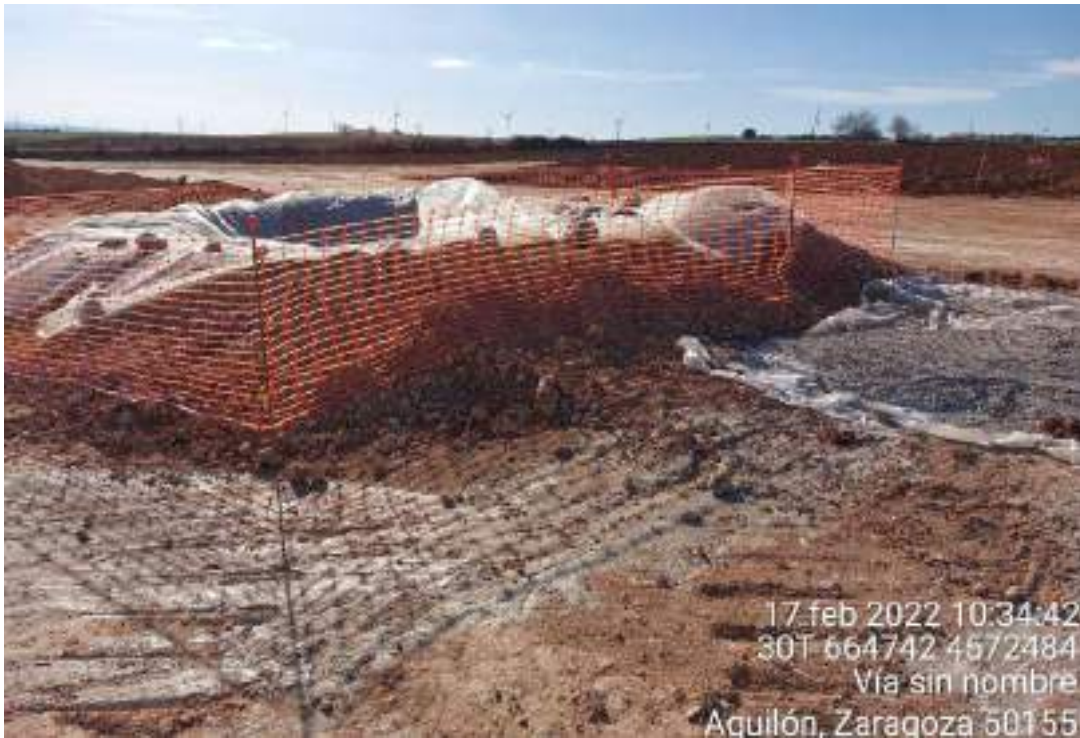
Imagen 2. Zona de lavado en SBII-02

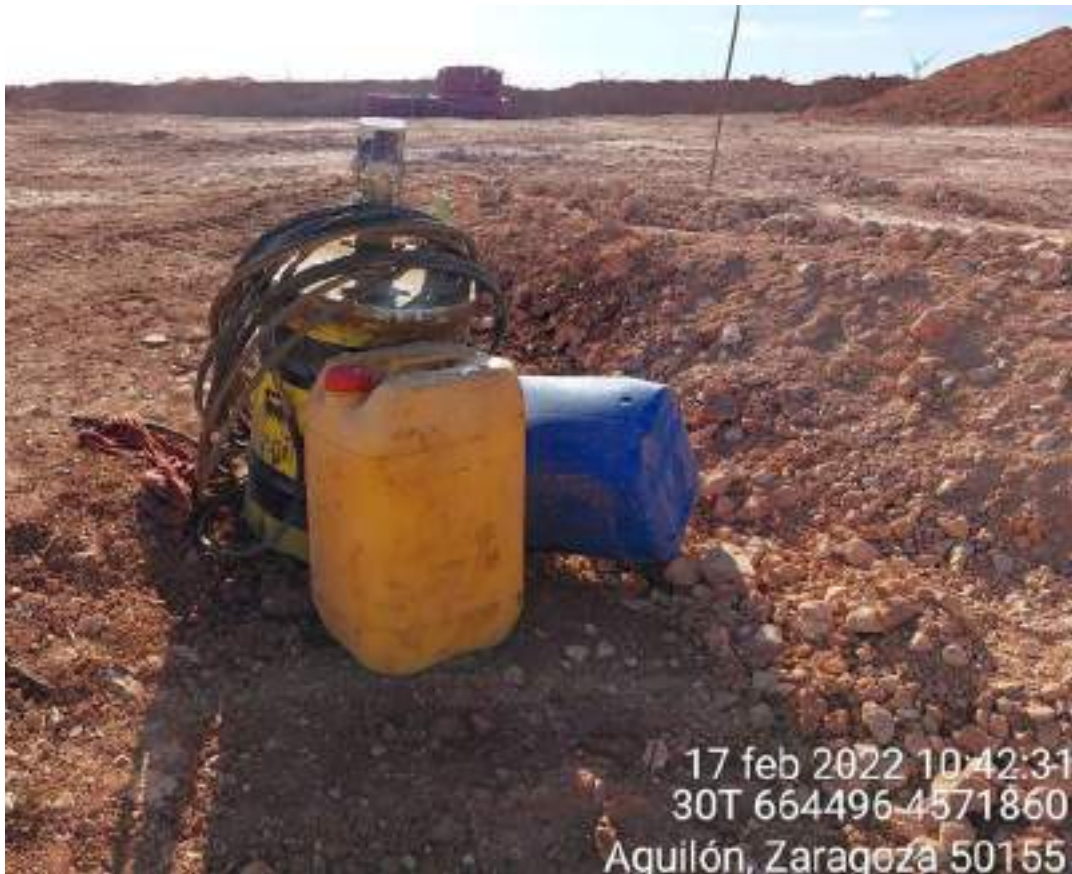
Imagen 3. Bidones de hidráulico y manguera sin protección al suelo en SBII-03

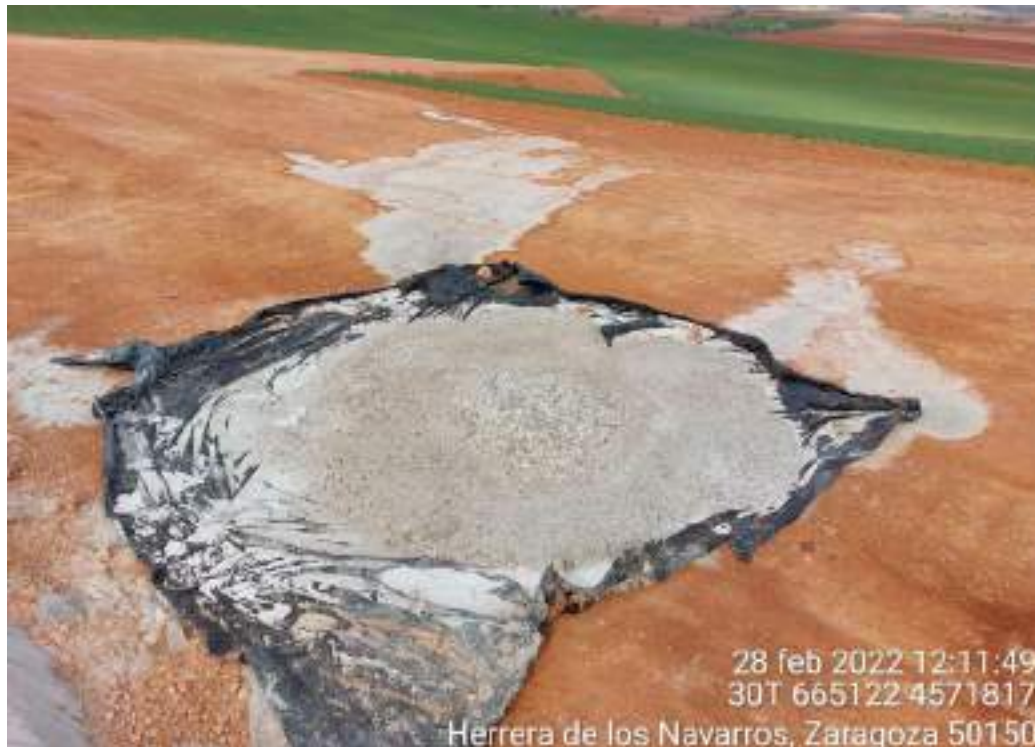
Imagen 4. Residuo de hormigón en SBII-05

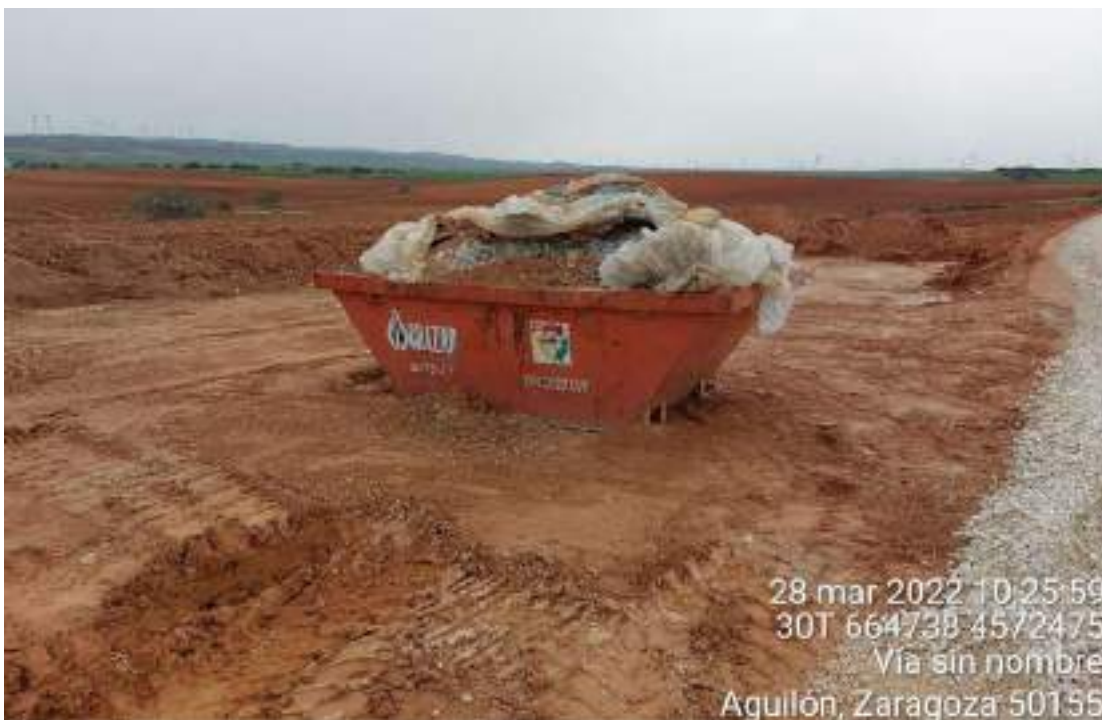
Imagen 3. Contenedor móvil que se debe vaciar en cuanto puedan acceder los camiones.

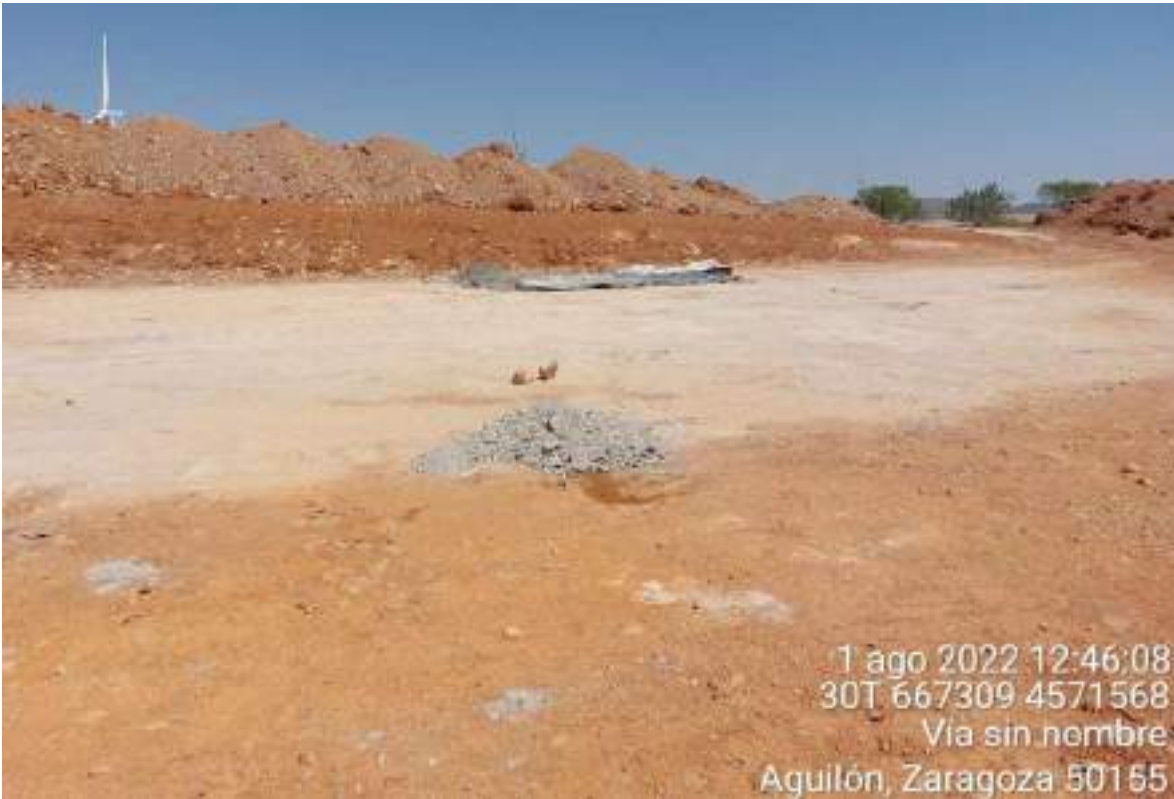
Imagen 2. Residuo de hormigón en el suelo de la plataforma PLX-1.

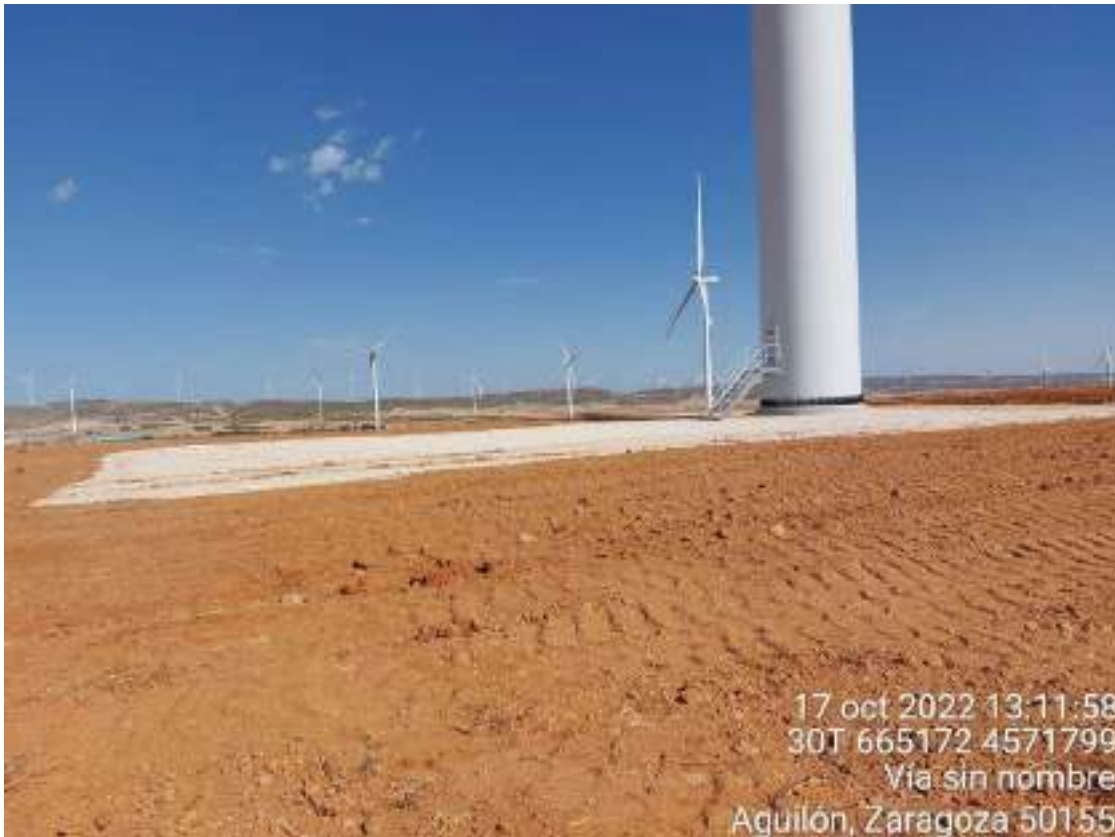
Imagen 1. Plataforma SBII-05 tras su restauración ambiental.

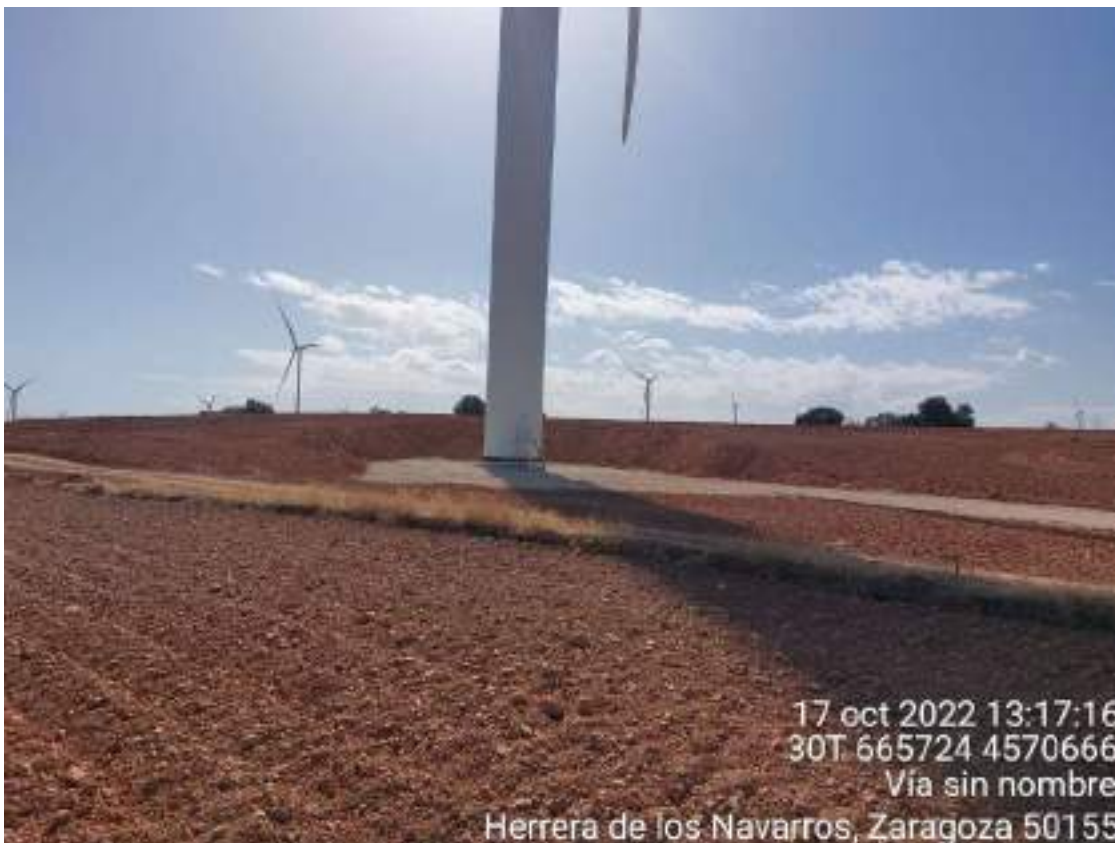
Imagen 2. Plataforma SBII-08 tras su restauración ambiental.

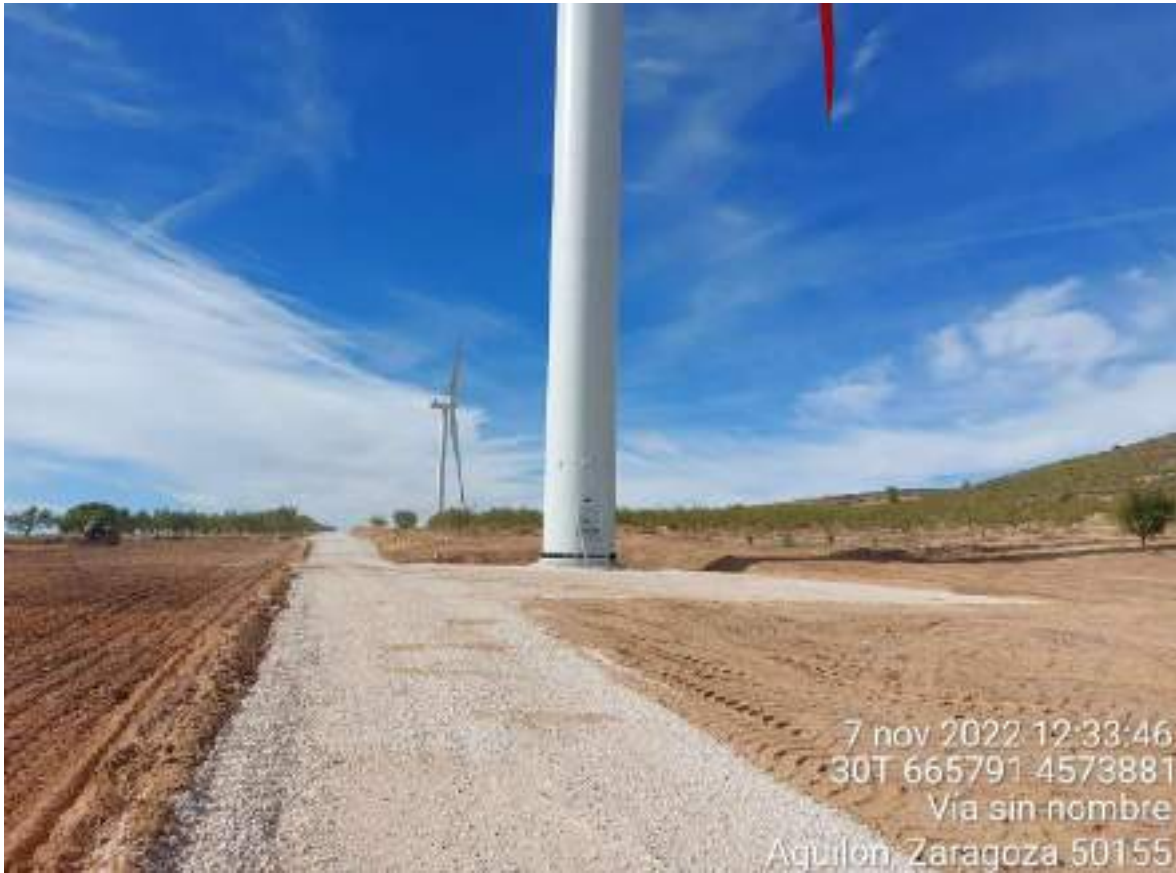
Imagen 4. Posición SBI-02 durante su restauración.

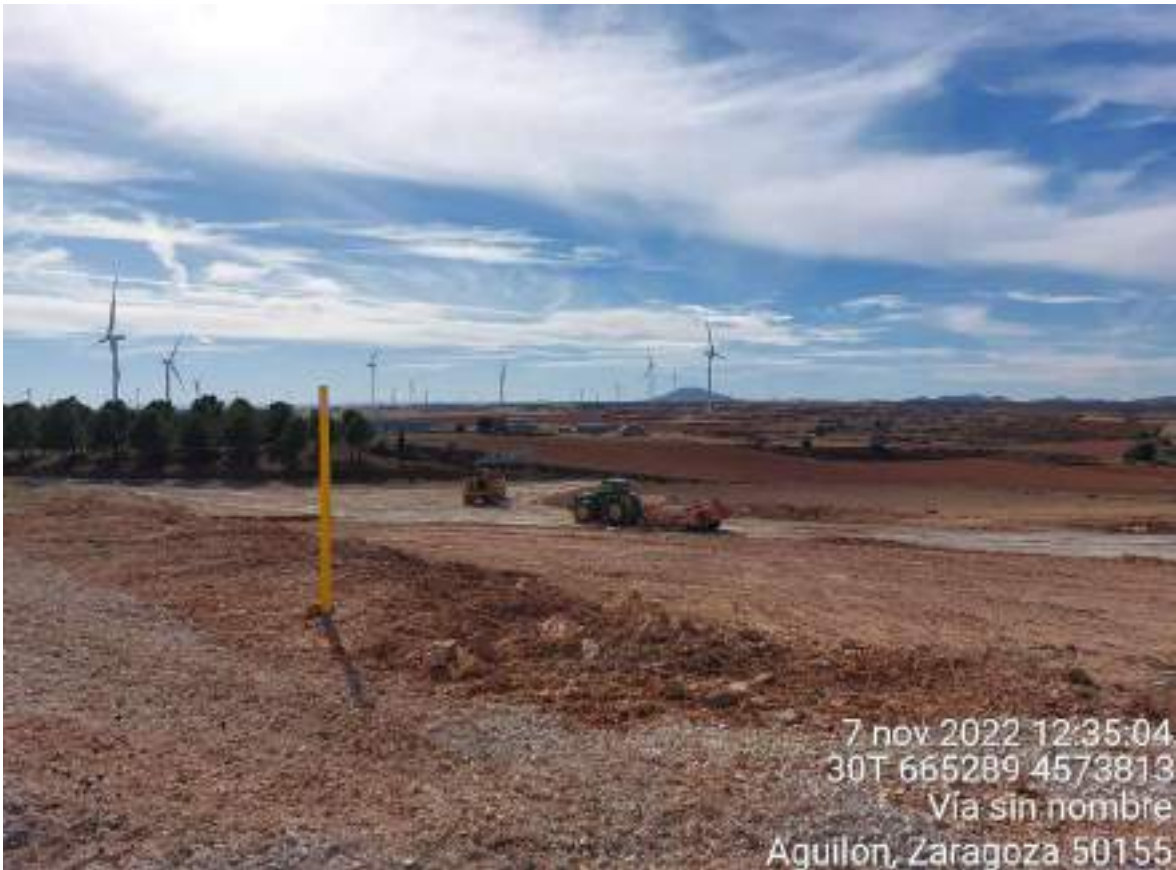
Imagen 5. Maquinaria realizando trabajos de restauración en la posición SBI-01

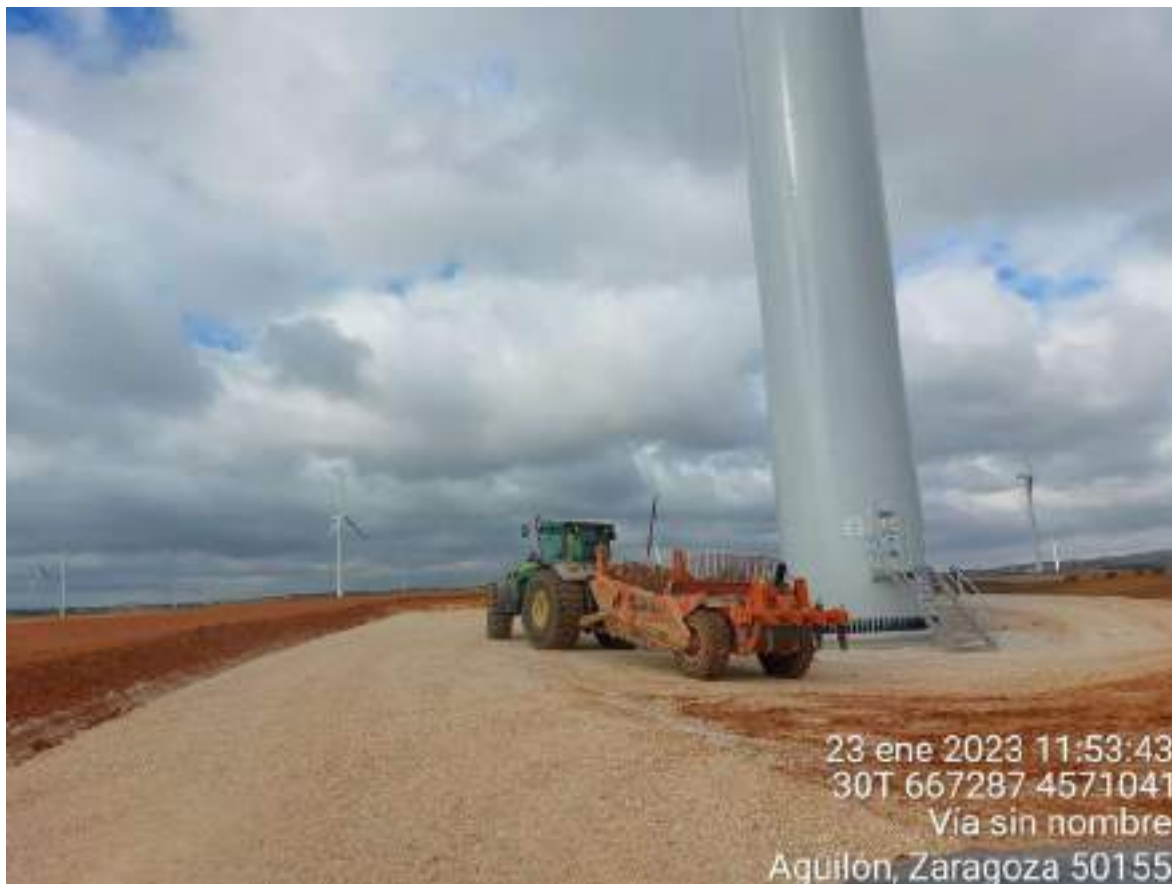
Imagen 2. Maquinaria realizando trabajos de restauración en PLX-02
