NOMBRE DE LA INSTALACIÓN:	FV CEPHEUS SOLAR
PROVINCIA/S DE UBICACIÓN DE LA INSTALACIÓN:	TERUEL
NOMBRE DEL TITULAR:	PLANTA FV 116, S.L.U.
CIF DEL TITULAR:	B-88241435
NOMBRE DE LA EMPRESA DE VIGILANCIA:	SOLARIA ENERGÍA Y MEDIO AMBIENTE, S.A.
TIPO DE EIA:	ORDINARIO
INFORME DE FASE DE:	EXPLOTACIÓN
PERIODICIDAD DEL INFORME SEGÚN DIA:	TRIMESTRAL
AÑO DE SEGUIMIENTO:	1
Nº DE INFORME Y AÑO DE SEGUIMIENTO:	INFORME Nº 1 DEL AÑO 1
PERIODO QUE RECOGE EL INFORME:	DIC 2021-FEB 2022

REF. DOC: CEP-TOT-MAM-PVA EXPLOTACION CEPHEUS-001-20220505-SOL

Para la redacción del presente documento trimestral correspondiente al periodo comprendido entre los meses de **diciembre de 2021 y febrero de 2022**, se ha realizado una (1) visita que corresponde al día 16 de febrero.

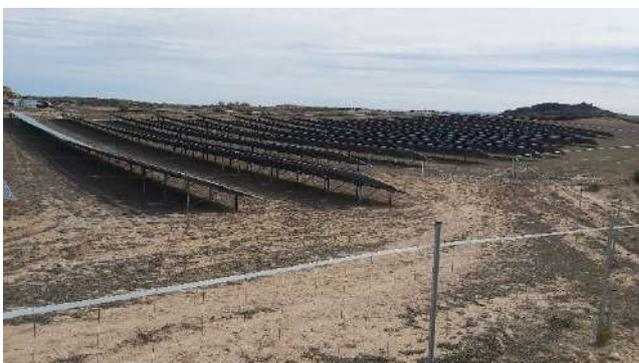
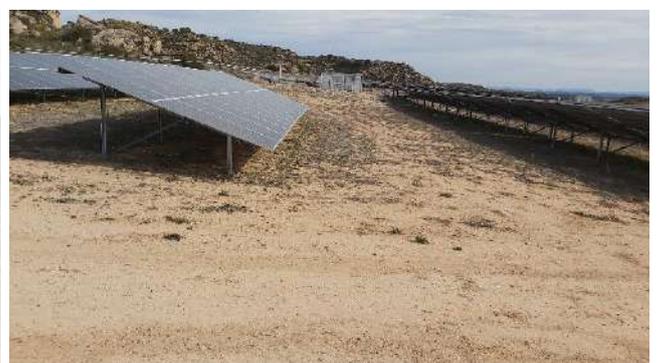
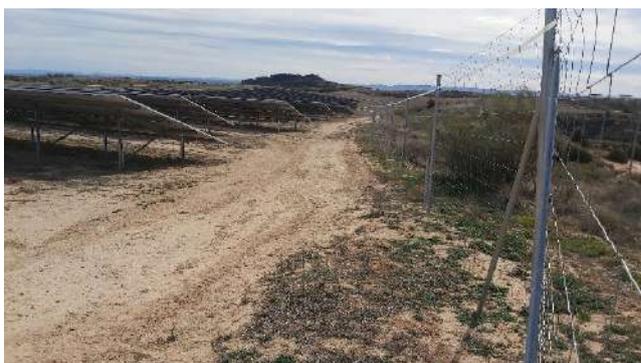
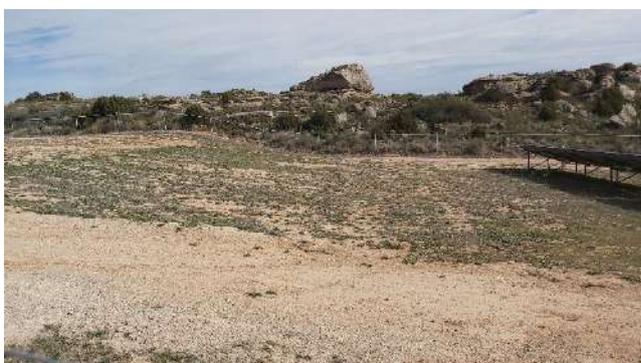
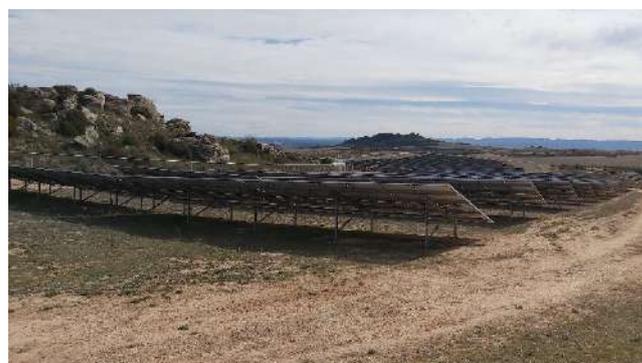
Sólo en la isla 1 ha aparecido una cárcava en zona de pendiente (ver figura 6), que se vigilará en próximos controles para ver su evolución.

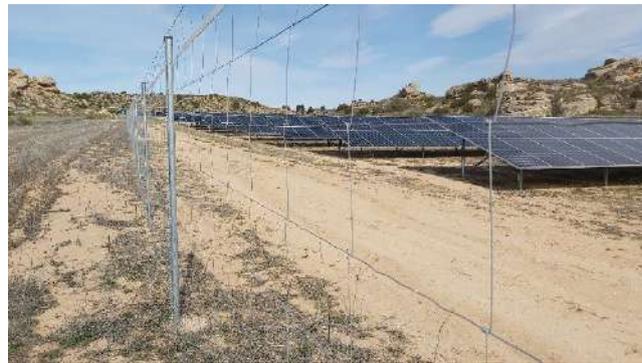
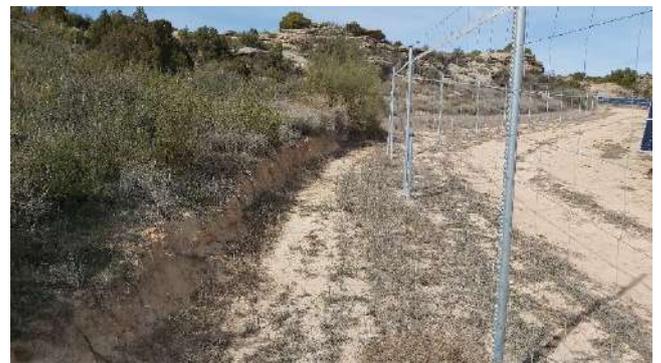
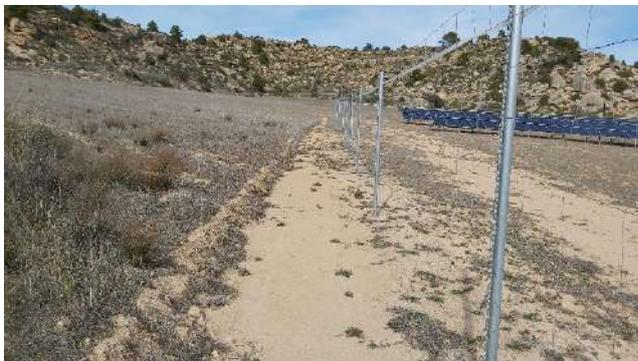
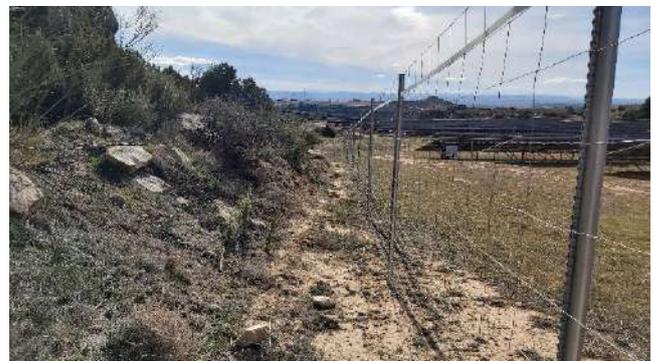
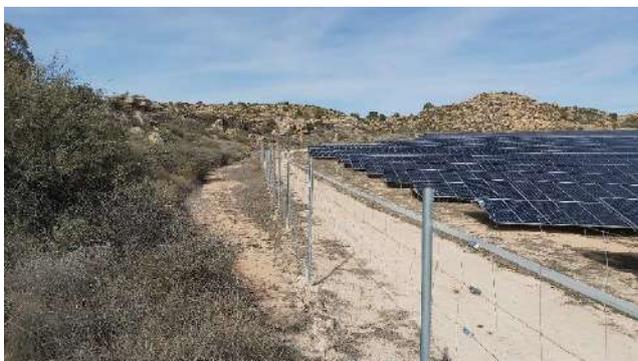
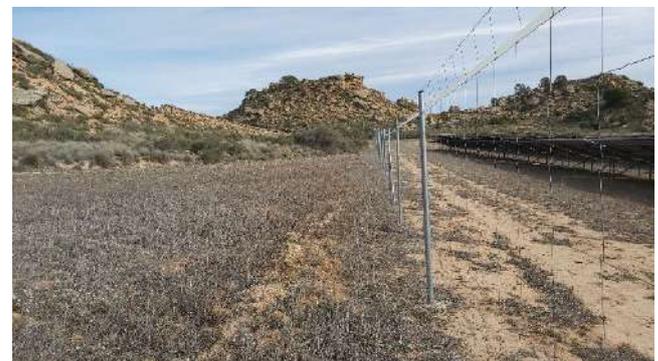
En las prospecciones realizadas **no se ha detectado ninguna baja**.

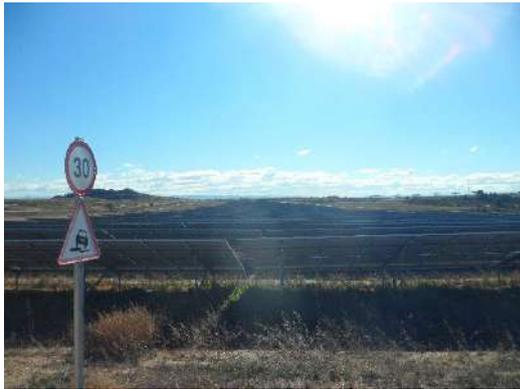
Figura 30

Se confirma en las prospecciones de los caminos de acceso a la PFV (ver figura 30), y en las puertas de entrada a cada una de las parcelas (ver figuras 31, 32, 33 y 34), la presencia de señalización de "Prohibido circular a más de 30 km/h".

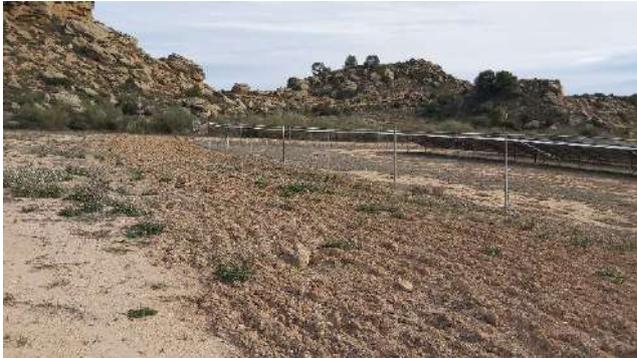
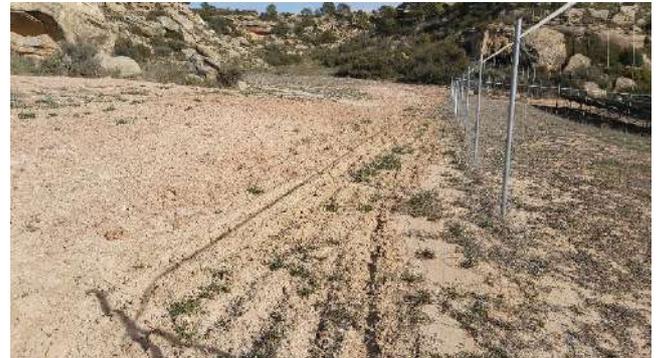
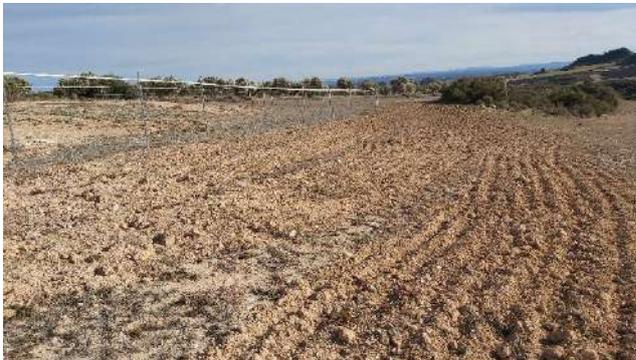
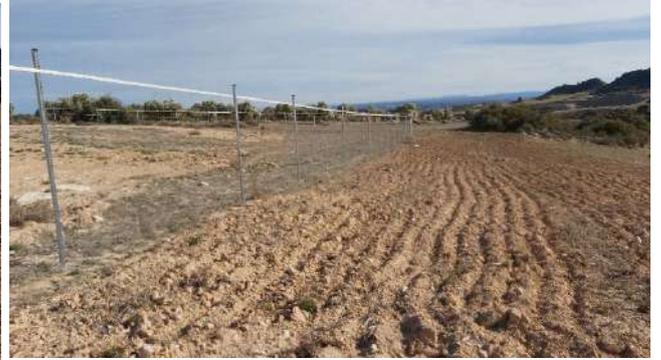
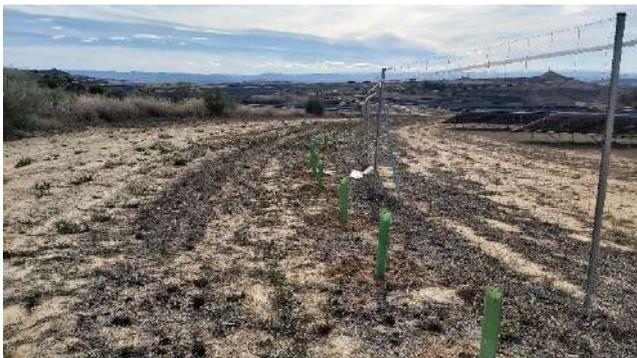
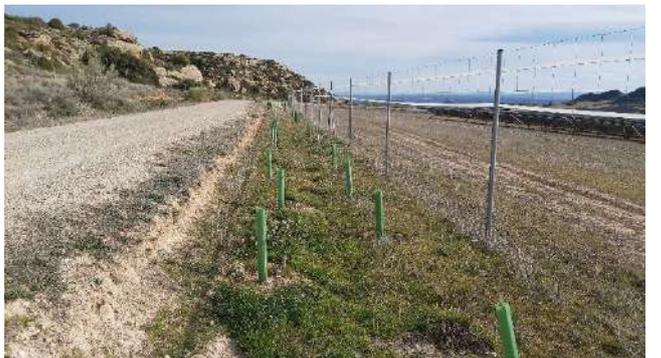
En las plantaciones no se observa decaimiento de la vegetación, ni presencia de enfermedad.

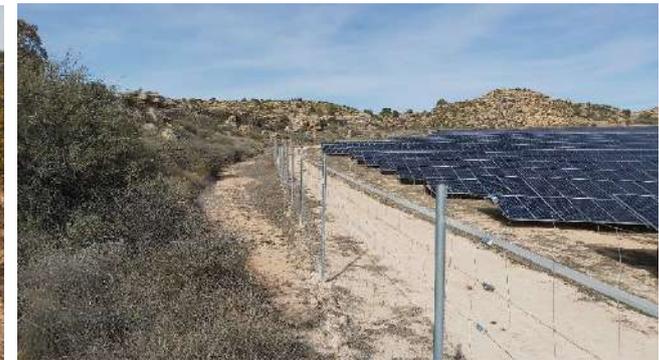
Figura 53

En la subestación eléctrica se han acumulado cerca del vallado plantas rodadoras como la *Salsola sp.* (ver figura 53), que el departamento de mantenimiento va a retirar para evitar riesgo.

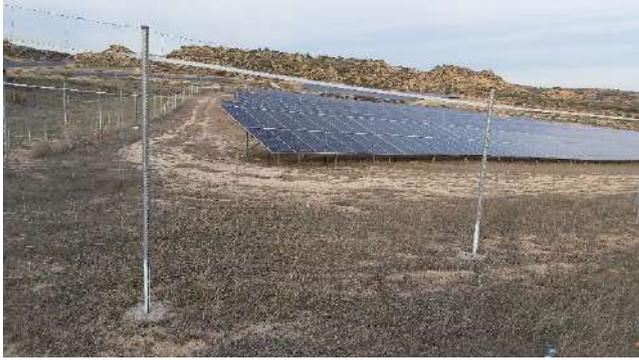
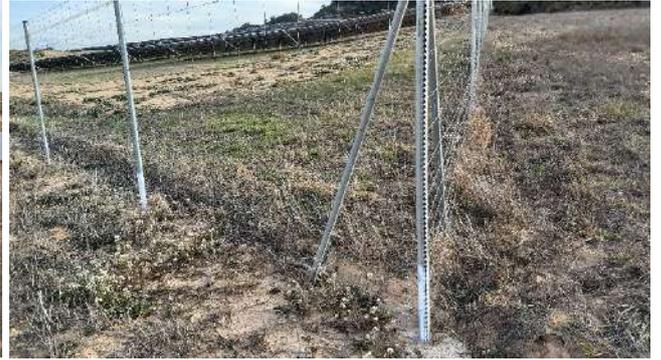
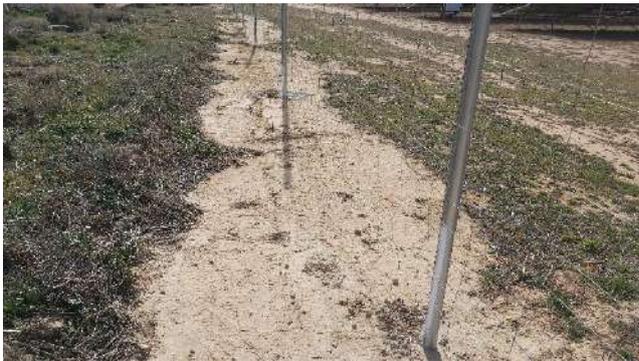
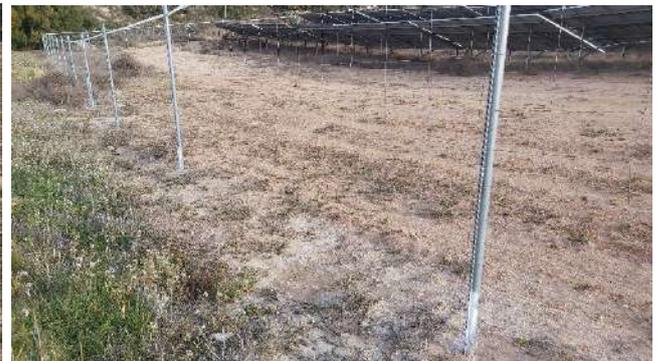
Zonas de seguimiento de letrinas

Se han señalado las veinte zonas de la PFV (ver figuras 57, 58, 59 y 60) para comenzar con el seguimiento, y se han georreferenciado los majanos (ver figuras 61, 62, 63 y 64).

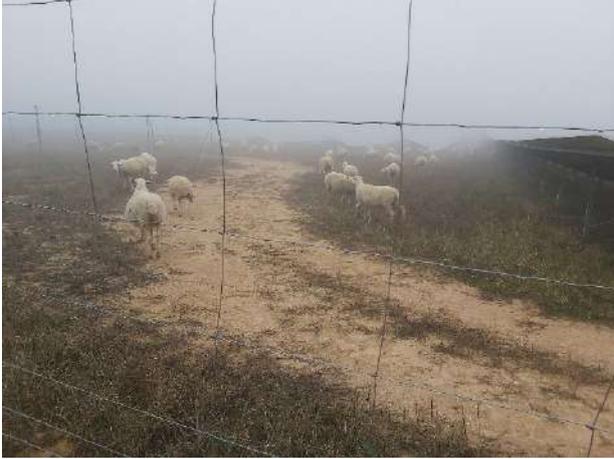
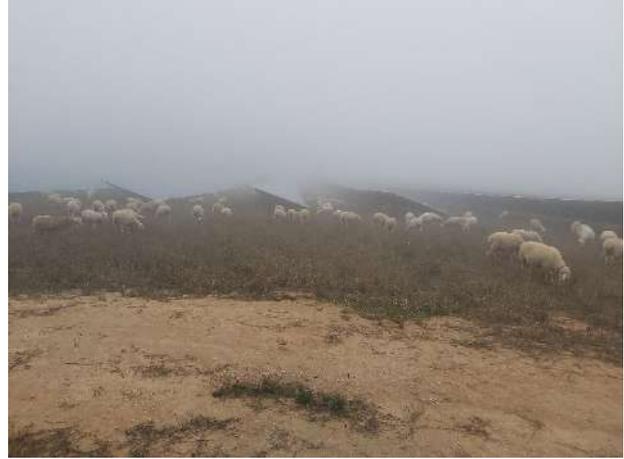
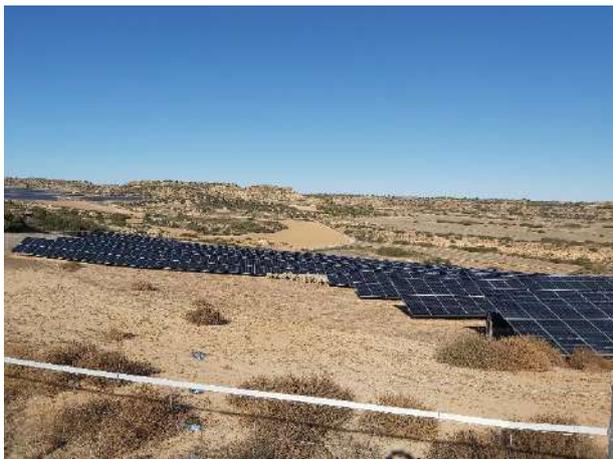
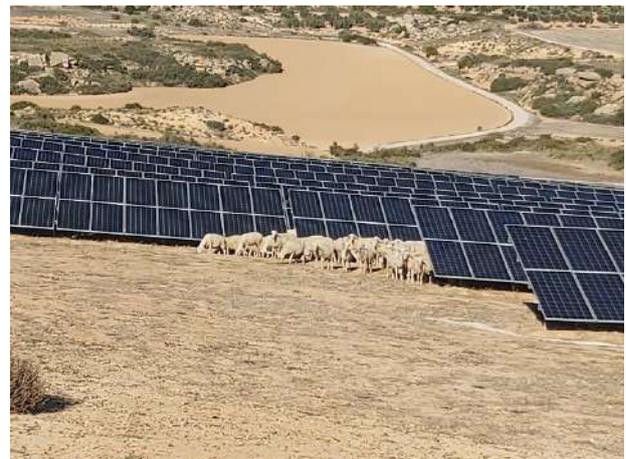
Se obtienen buenos resultados del desbroce en las cinco parcelas.

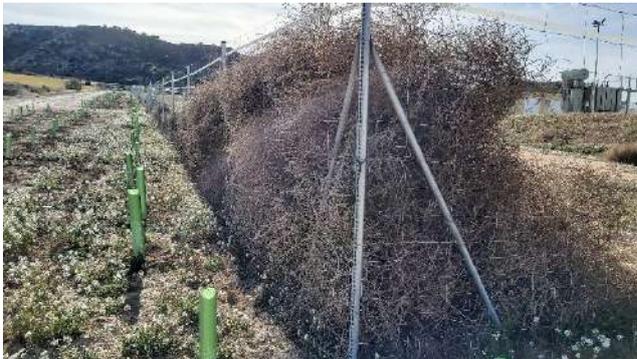
Figura 73

Se observa en el vallado de la SET (ver figuras 73 y 75), acumulación de vegetación rodante por acción del viento (*Salsola.sp*). El personal de mantenimiento va a proceder a la retirada de dicha vegetación.

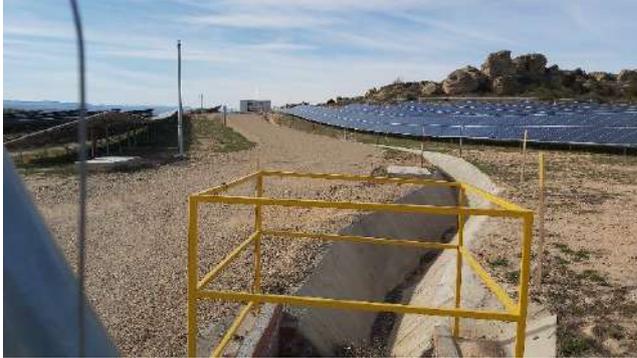
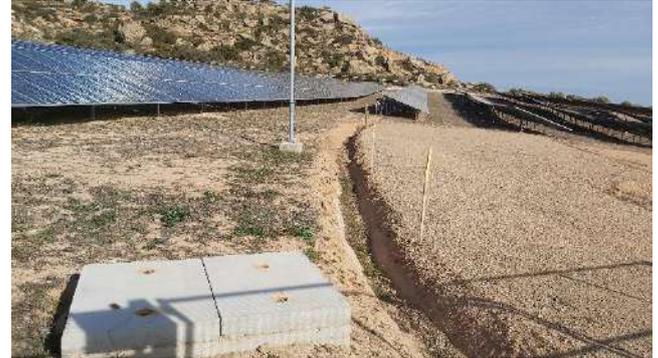
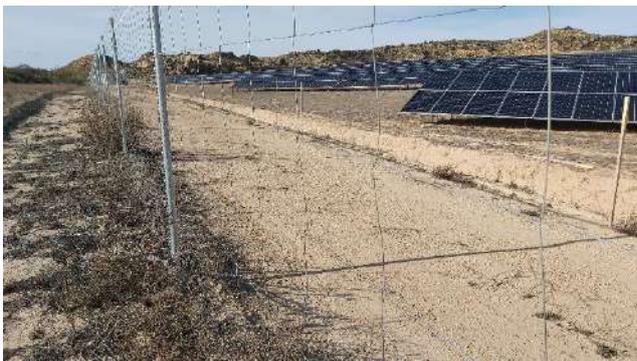
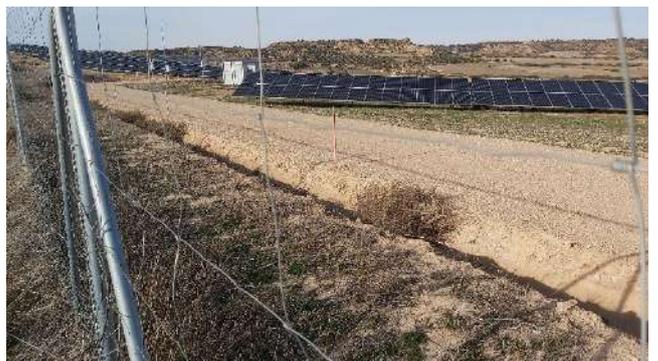
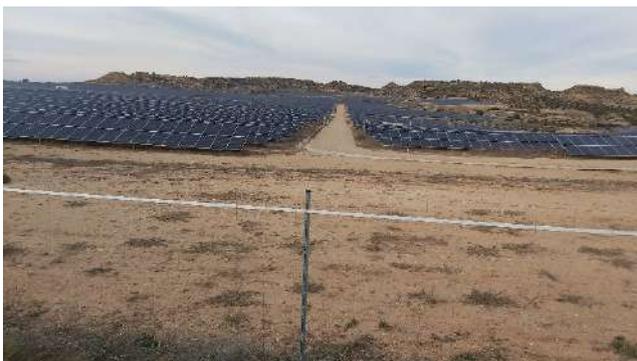
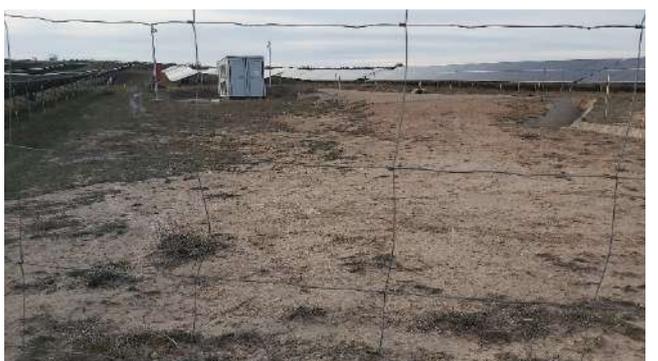
Se comprueba que los viales se encuentran en buen estado: sin procesos erosivos, sin presencia de manchas de combustible o aceite, correcto drenaje de aguas pluviales, y buena utilización de los mismos.

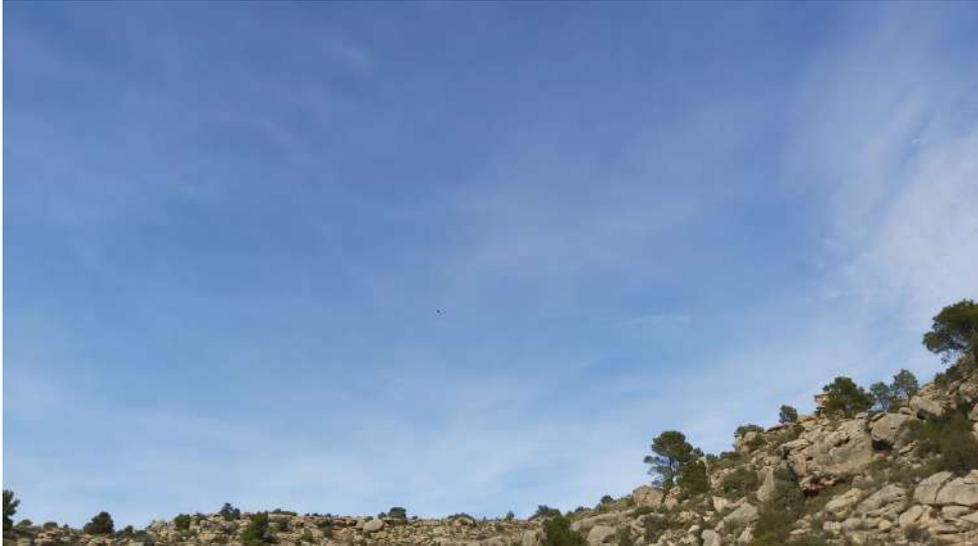
En la visita a la planta no se ha observado presencia de aves rapaces en las inmediaciones de la PFV. Se han avistado a grandes distancias (ver figura 90).

Figura 89 Avistamiento lejano de aves rapaces

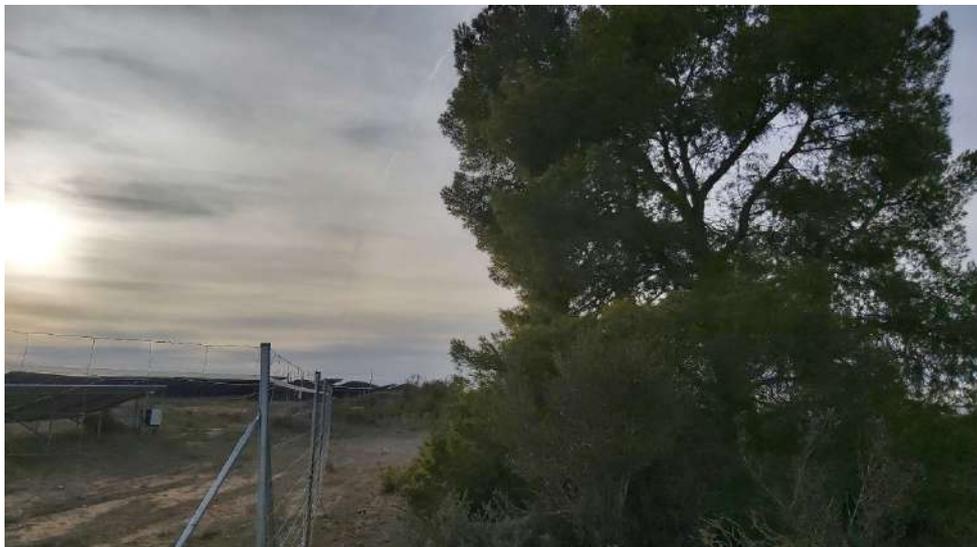
Tampoco se han observado nidos en las zonas de vegetación colindantes con los vallados de la planta. Se adjuntan las coordenadas UTM de los posaderos:

Figura 90 Vegetación colindante con la PFV sin presencia de nidos

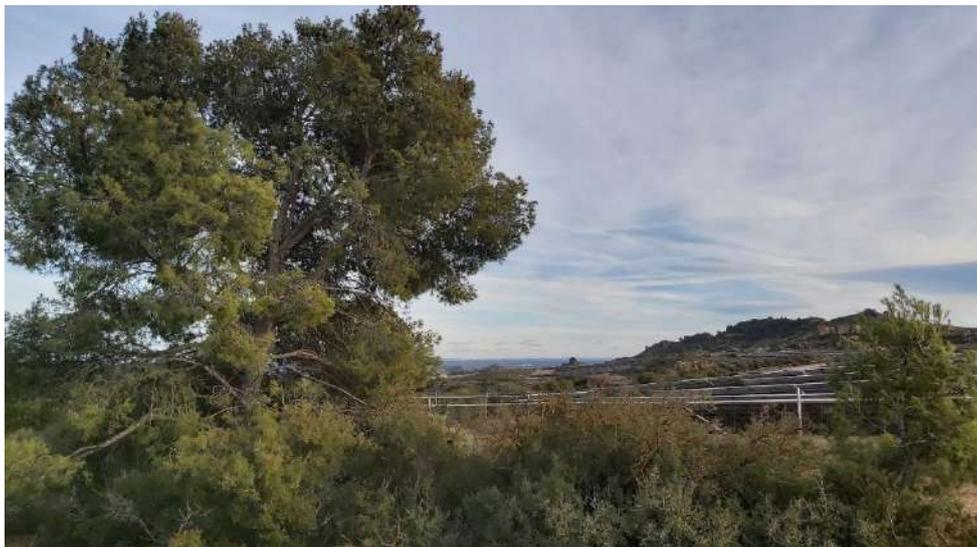
Figura 91: Vegetación colindante con la PFV sin presencia de nidos

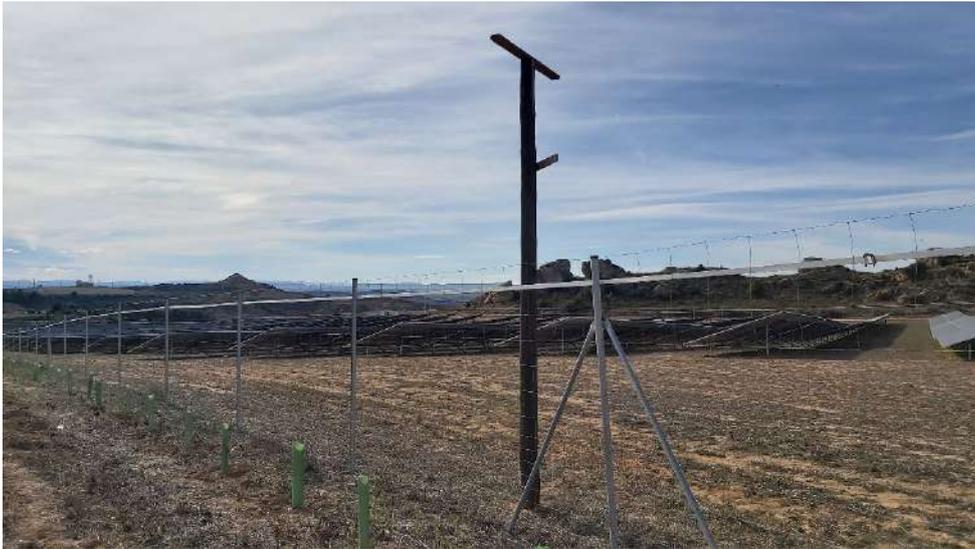
Figura 92: Posadero de aves rapaces en la planta solar

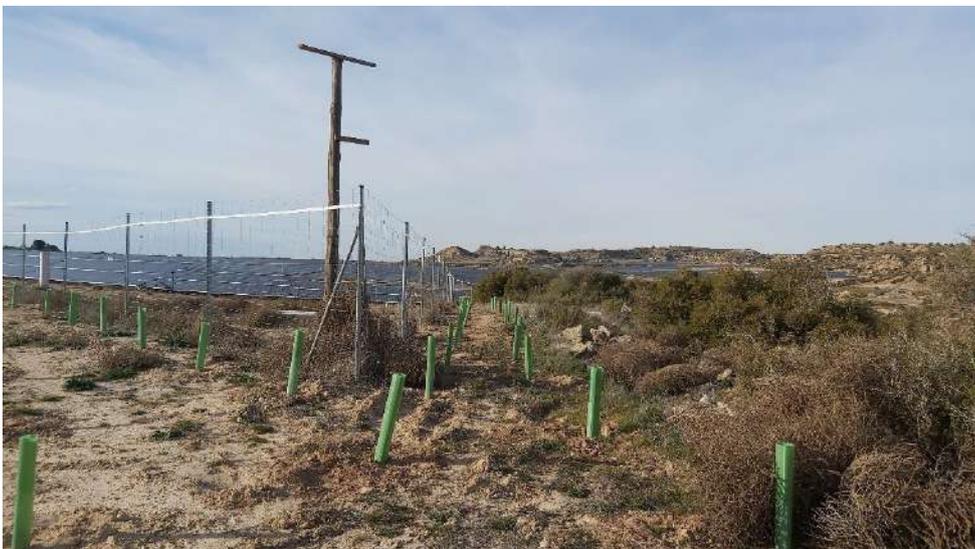
Figura 93: Posadero de aves rapaces en la planta solar

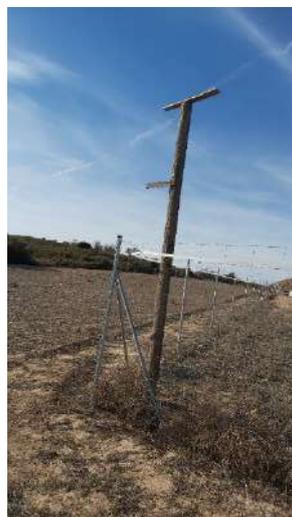
Figura 94: Posadero y punto de observación donde se produjo avistamiento

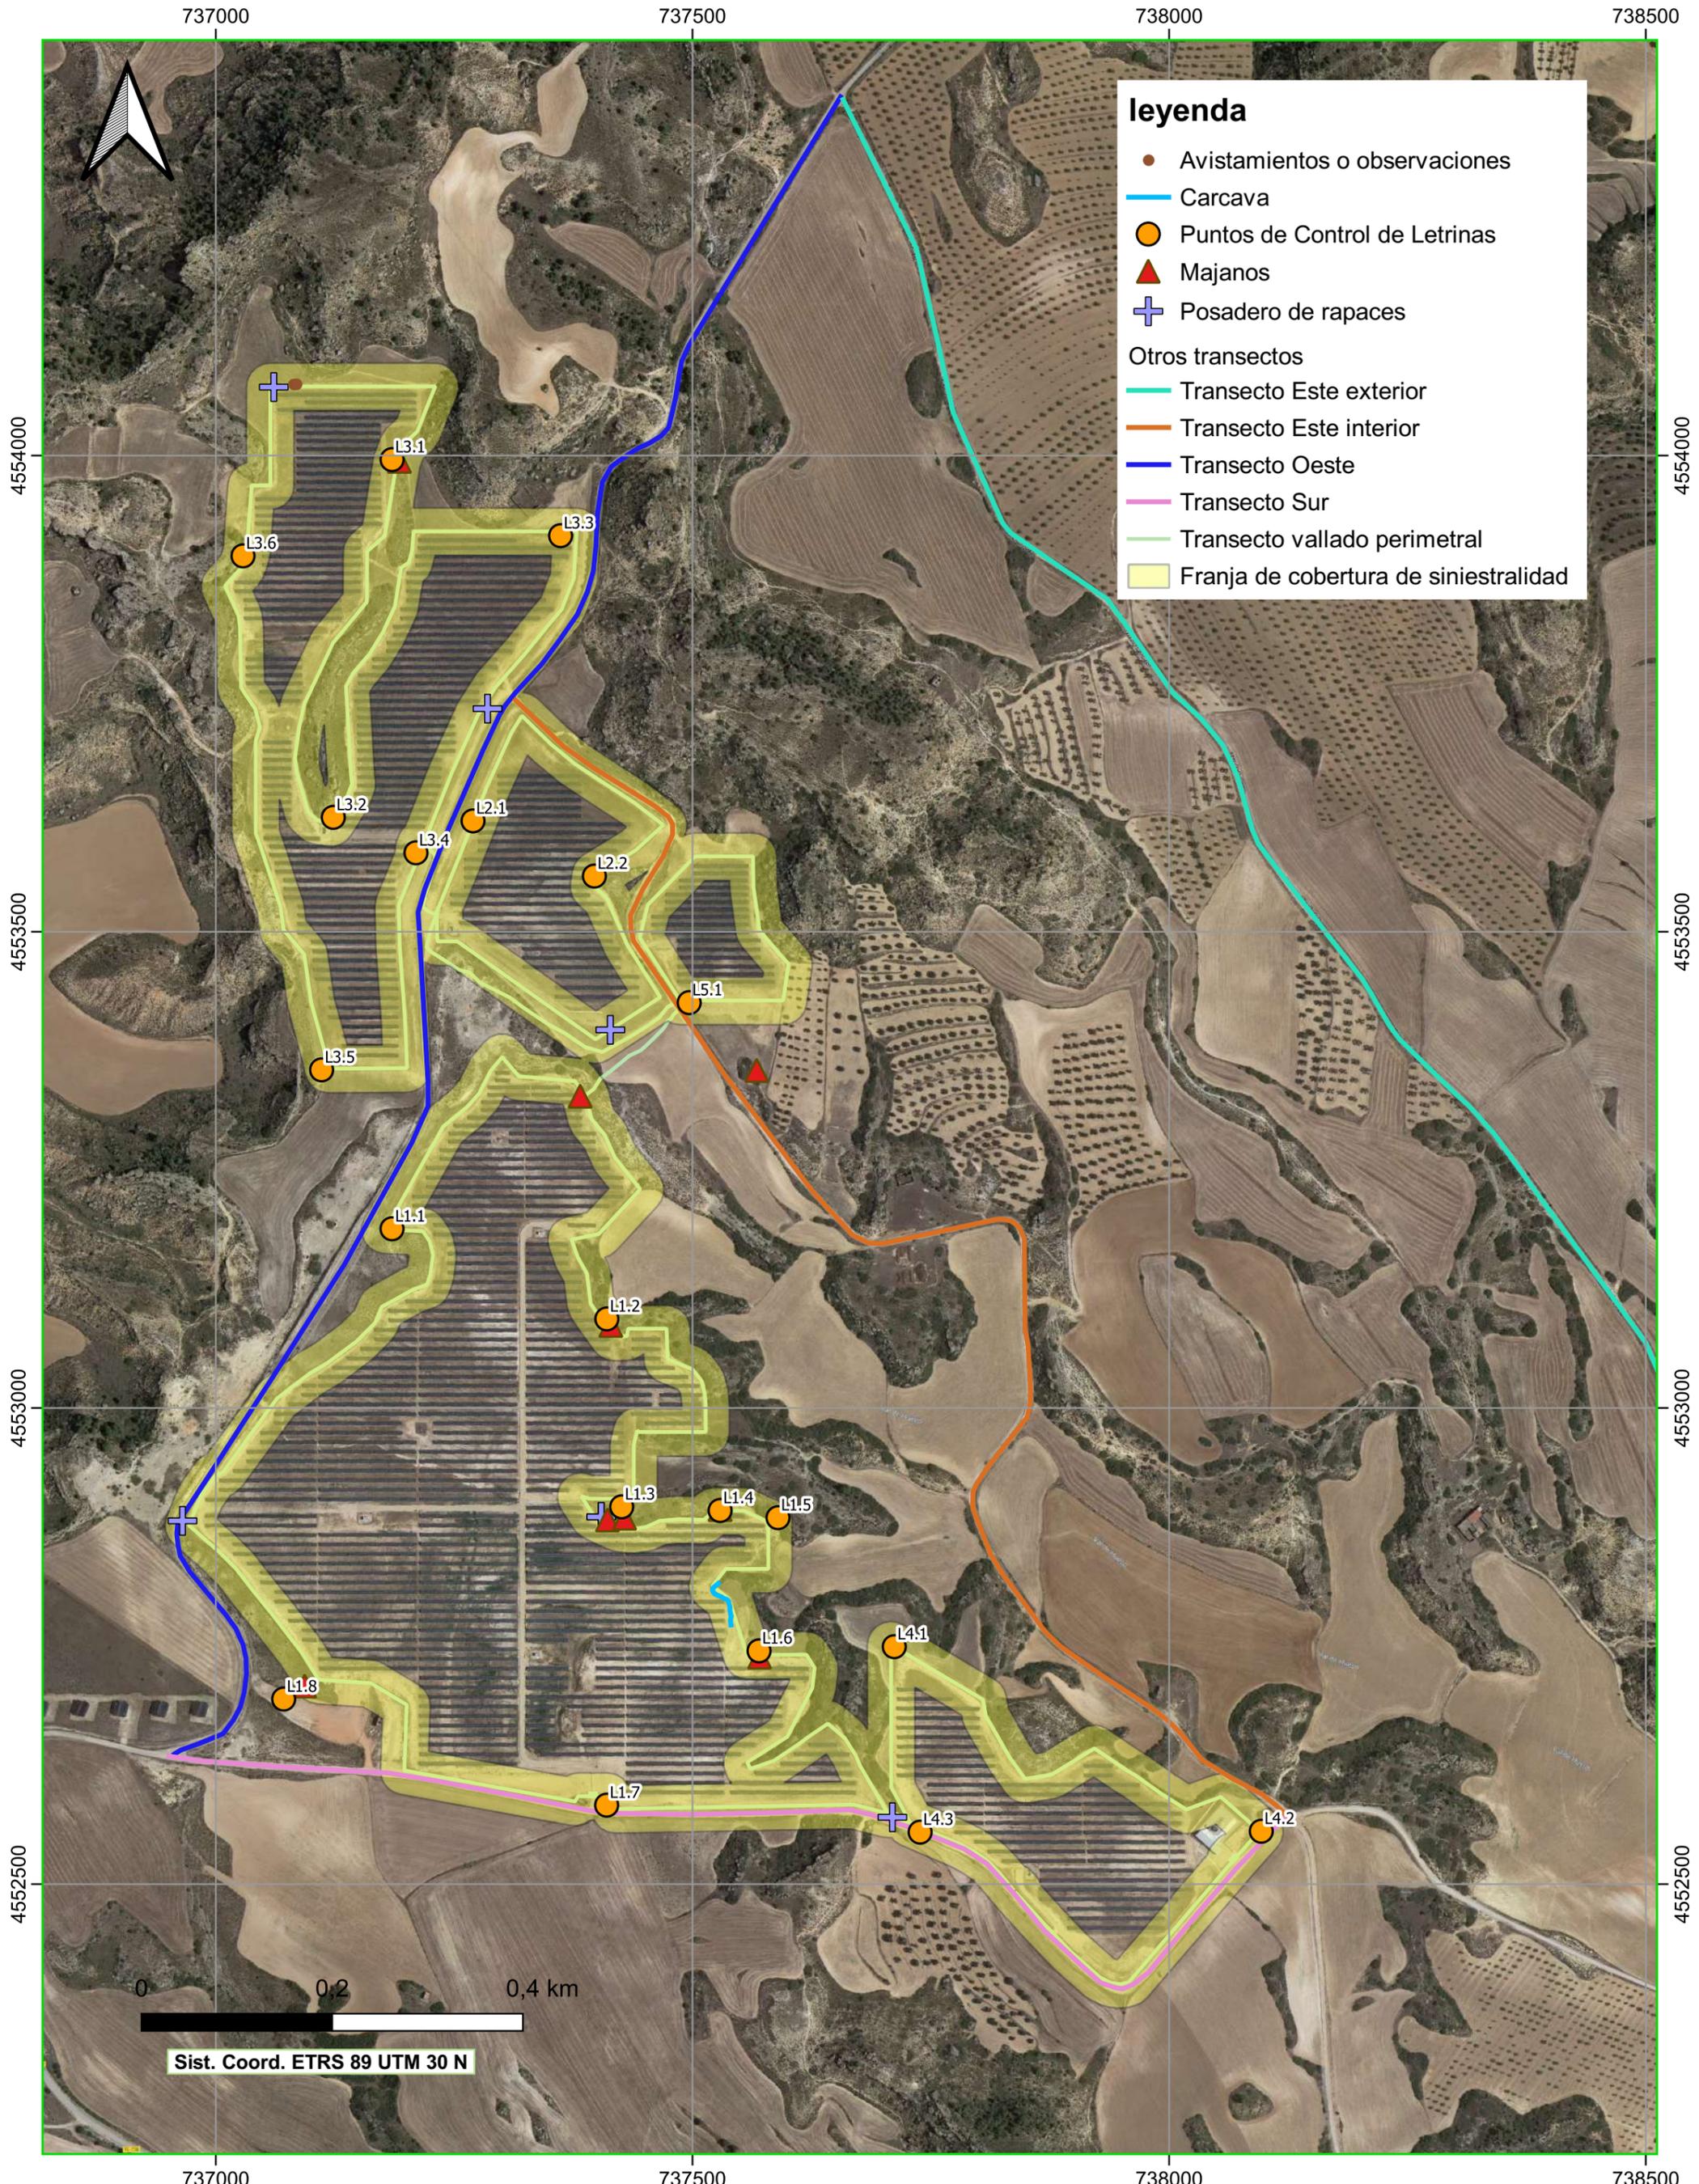
ANEXO IV: PLANOS

En Anexo IV (Plano general de las plantaciones ejecutadas en planta) se adjunta la ubicación de los seis (6) posaderos, y del punto donde se produjo un avistamiento.
