Nombre de la instalación:	FV ESCUCHA II
Provincia/s ubicación de la instalación:	ZARAGOZA
Nombre del titular	Fuerzas Energéticas del Sur de Europa XIX, S.L.
CIF del titular:	B87822912
Nombre de la empresa de vigilancia:	Técnica Y Proyectos S.A.
Tipo de EIA:	Ordinaria
Informe de FASE de:	EXPLOTACIÓN
Periodicidad del informe según DIA	Cuatrimstral
Año de seguimiento nº:	AÑO 2
Nº de informe y año de seguimiento:	INFORME nº3 del AÑO 2
Periodo que recoge el informe:	Abril 2023-Julio 2023

■ Julio 2023

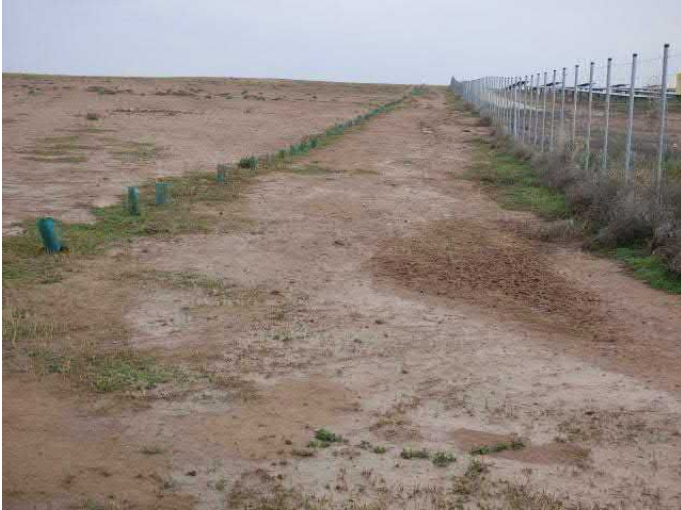
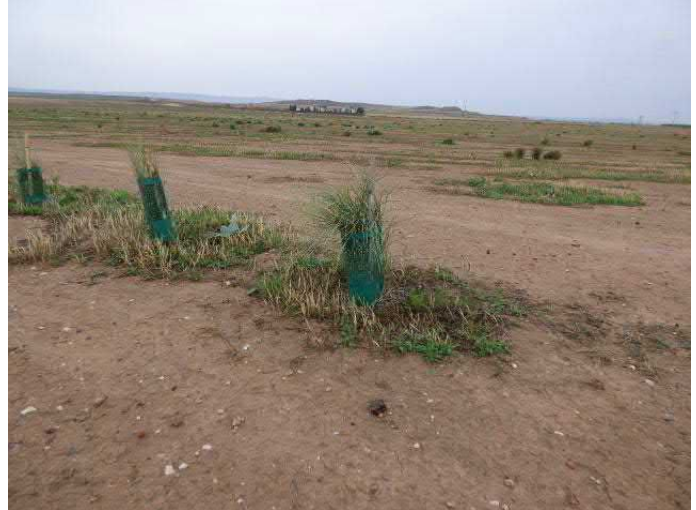
Todo ello ha conllevado consigo a la pérdida aproximada del 16% de los ejemplares que componen la pantalla vegetal.

Imágenes 7 y 8: Sección de la pantalla vegetal, y ejemplares en estado fitosanitario adecuado (imagen izquierda y derecha respectivamente).

En el caso de que el porcentaje de ejemplares en estado fitosanitario no adecuado sea del 20%, se deberá proceder a la sustitución de las marras junto con la instalación de protectores tanto en los ejemplares plantados, como en los ya existentes que los han perdido. De la misma manera, se ha recordado al equipo de mantenimiento del parque fotovoltaico que son responsables del estado de los ejemplares que componen la pantalla vegetal, y que deberán adoptar las medidas de mantenimiento (riego, abonado, etc.) y correctoras (sustitución de las marras y de los protectores) necesarias.

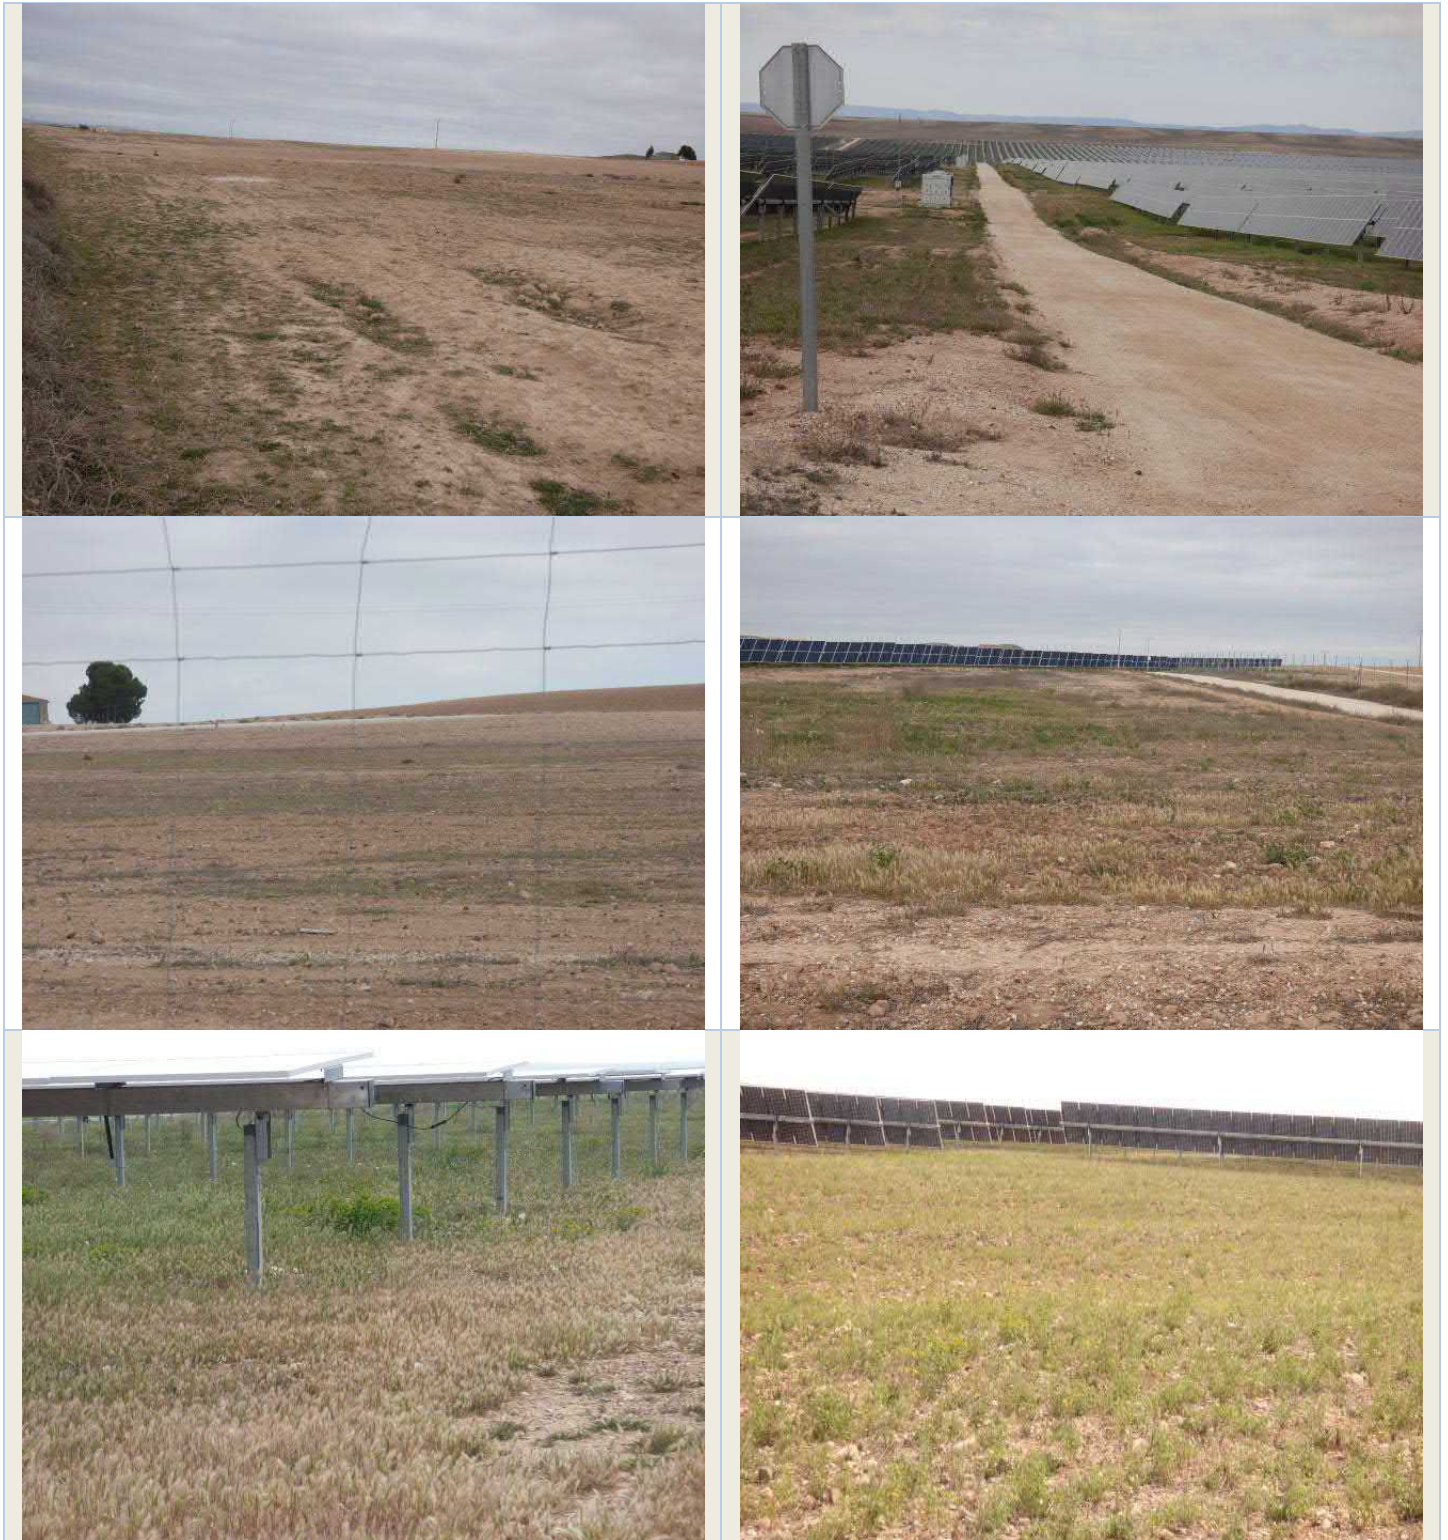
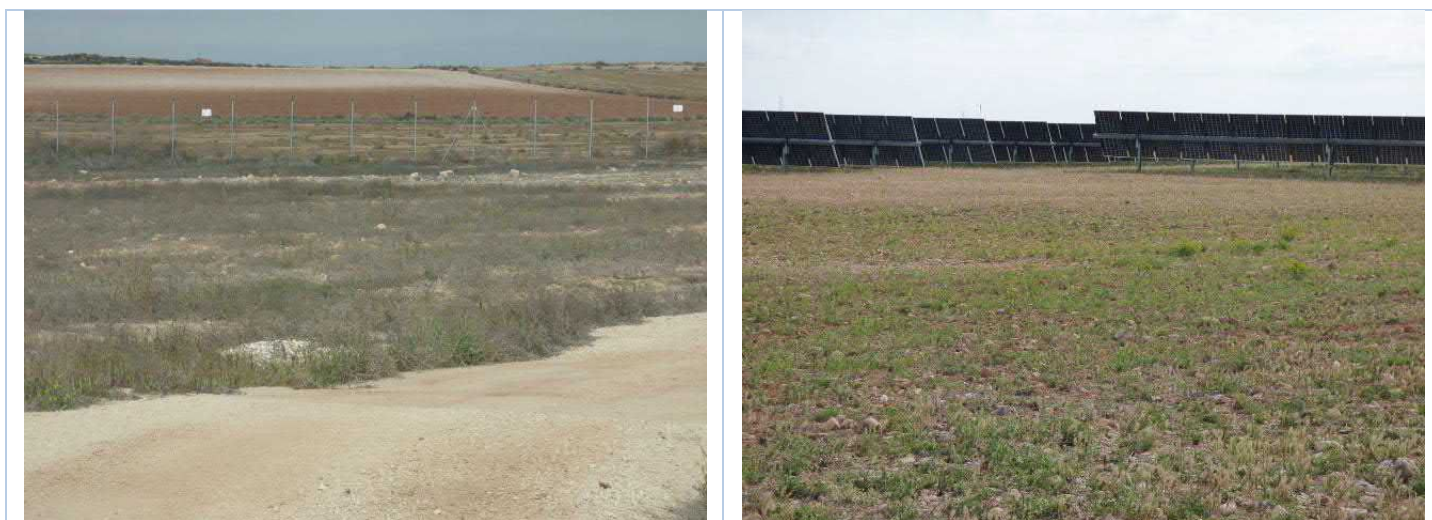
Tras la observación de las distintas zonas restauradas, y considerando su desarrollo desde el fin de la fase de construcción, no se considera que se tengan que aplicar nuevas medidas de restauración vegetal en ninguno de los terrenos.

Tabla 8. Imágenes representativas del estado de los terrenos donde se ha aplicado una restauración vegetal durante la fase de construcción, a fecha del presente informe.

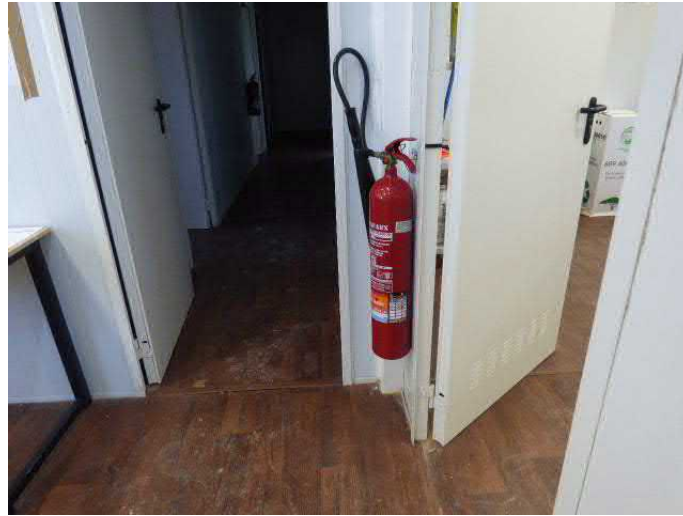
Imagen 30: Foto del extintor disponible en uno de los edificios de O&M.

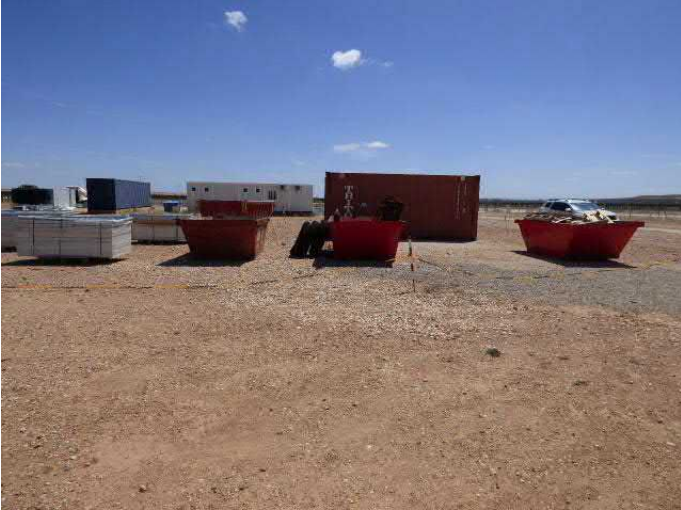
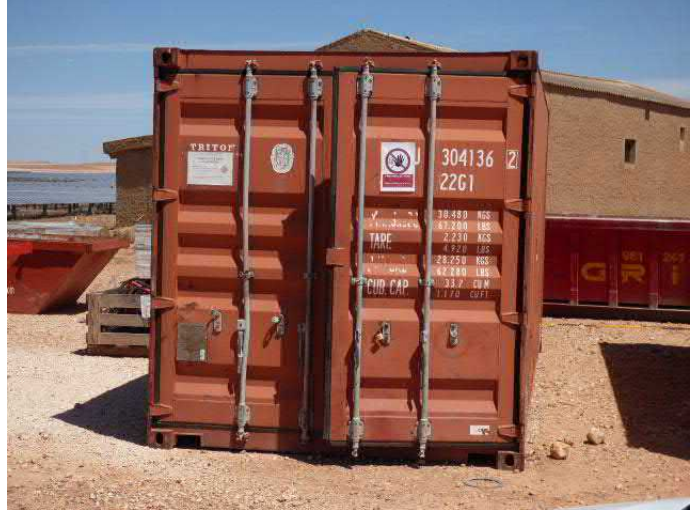
Imágenes 31 y 32: Imágenes del punto limpio ubicado dentro del parque fotovoltaico "Tambores I".

Contenedores de almacenamiento temporal de residuos no peligrosos y de residuos peligrosos (imágenes izquierda y derecha respectivamente)

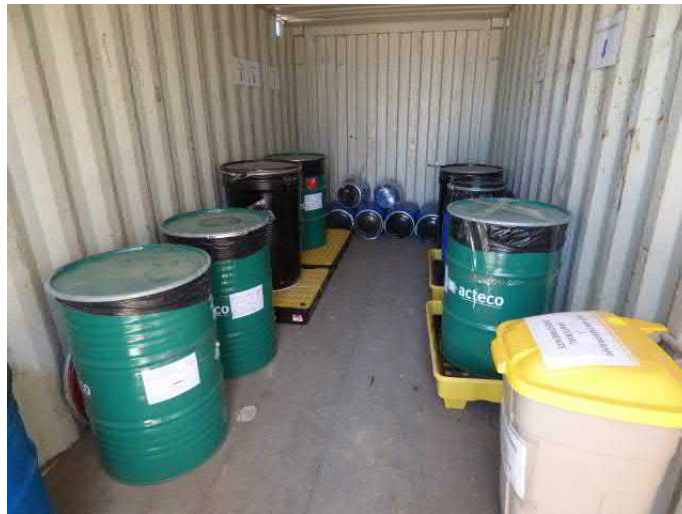
Imagen 33: Depósitos homologados e identificados conforme a la normativa vigente para el almacenamiento temporal de residuos peligrosos

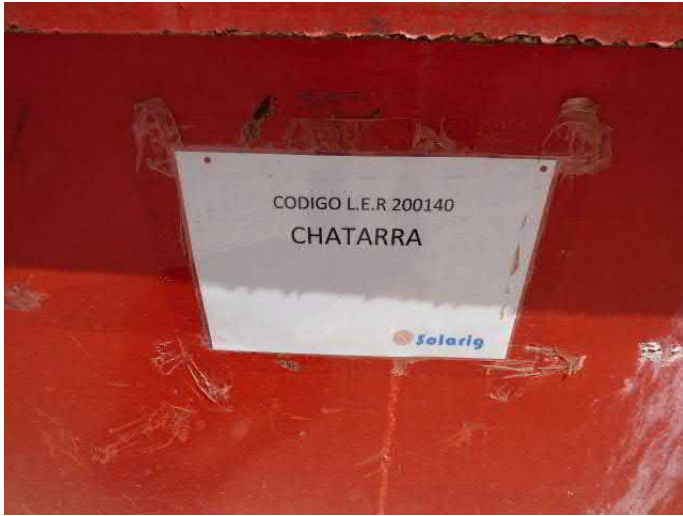
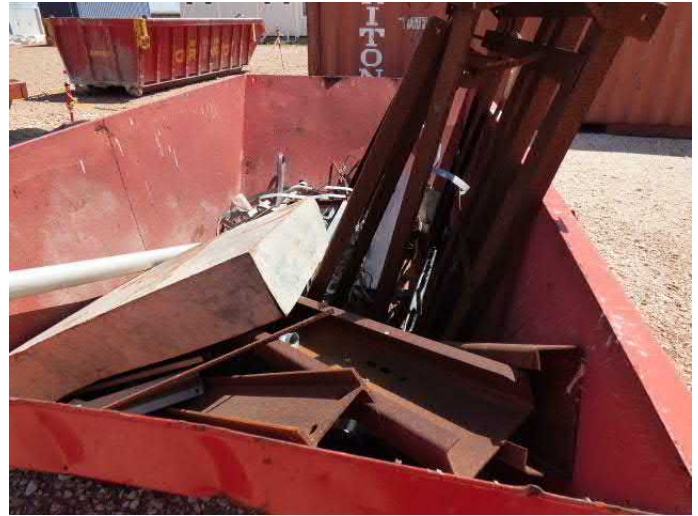
Imágenes 34 y 35: Etiquetado del contenedor del residuo no peligroso "chatarra" (fotos del lado izquierdo). Residuos en el interior del contenedor (fotos del lado derecho).

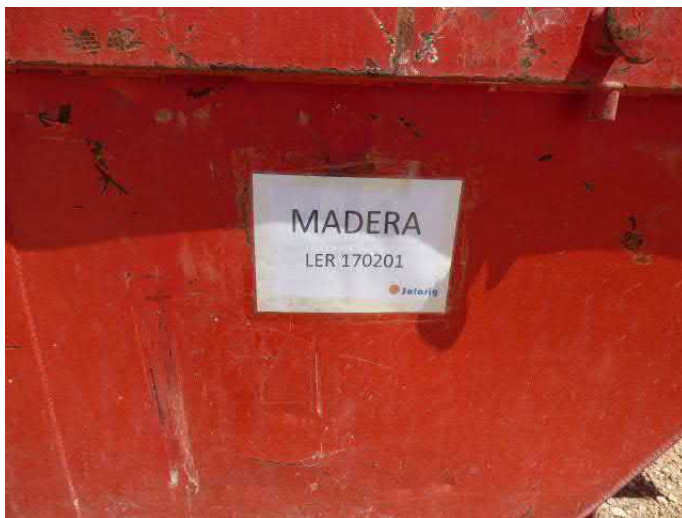
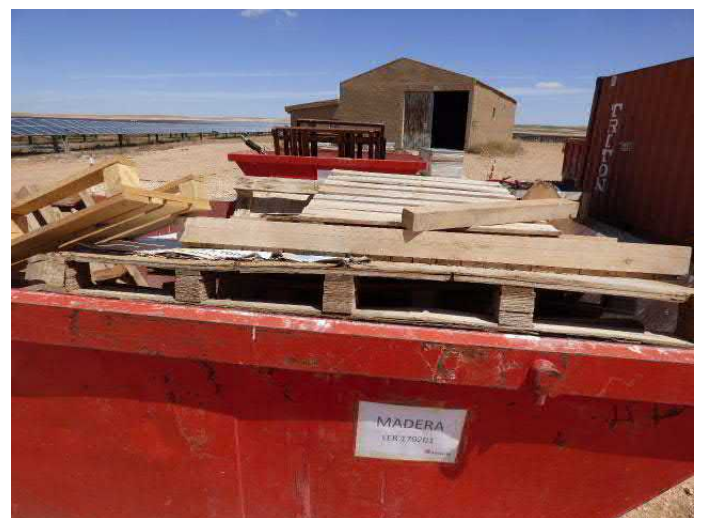
Imágenes 36 y 37: Etiquetado del contenedor del residuo no peligroso "madera" (fotos del lado izquierdo). Residuos en el interior del contenedor (fotos del lado derecho).

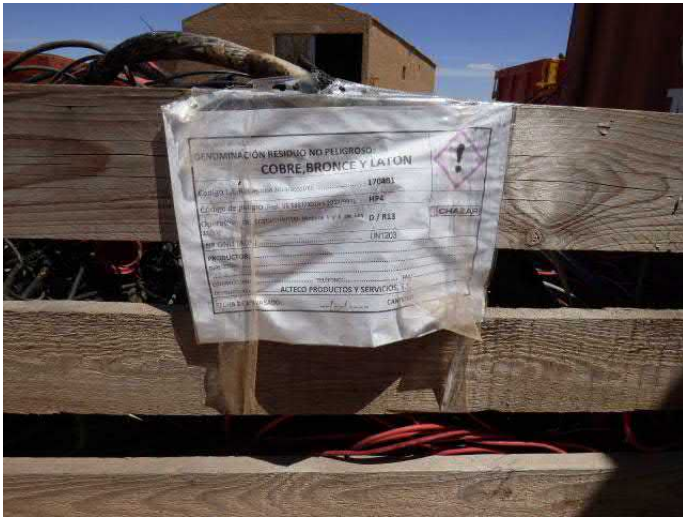
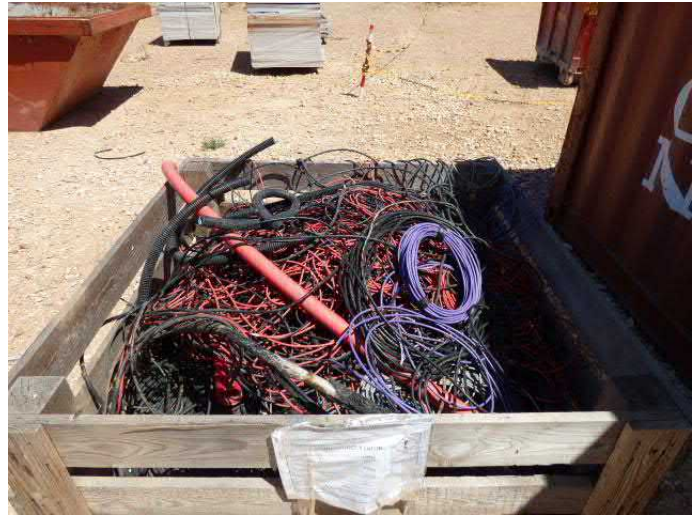
Imágenes 38 y 39: Etiquetado del contenedor del residuo no peligroso "cobre y latón" (fotos del lado izquierdo). Residuos en el interior del contenedor (fotos del lado derecho).

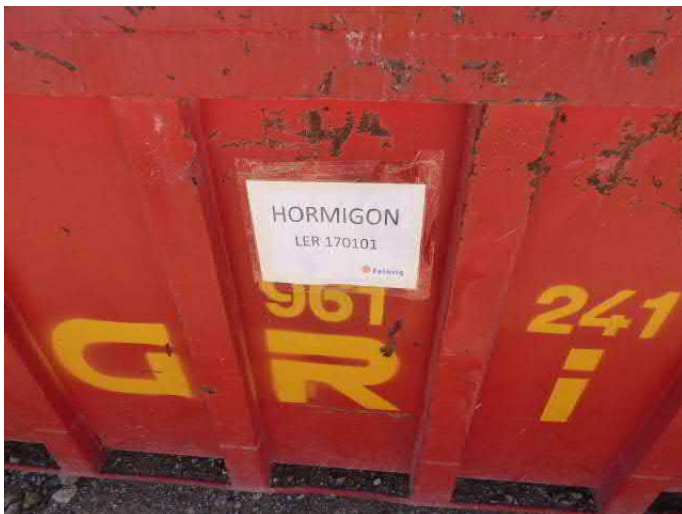
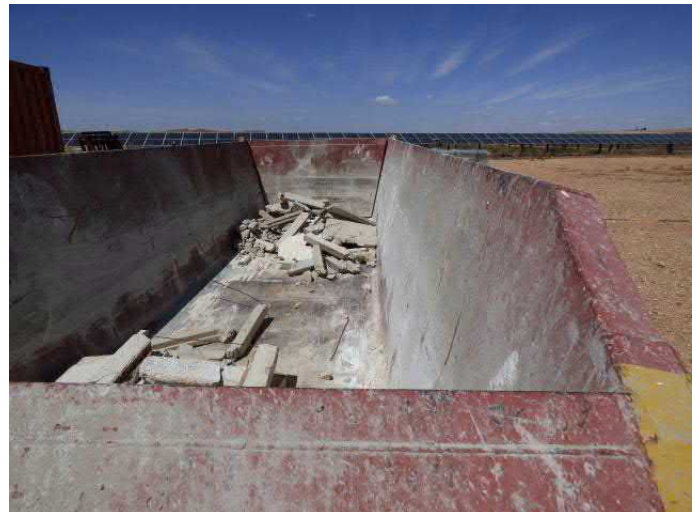
Imágenes 40 y 41: Etiquetado del contenedor del residuo no peligroso "hormigón" (fotos del lado izquierdo). Residuos en el interior del contenedor (fotos del lado derecho).

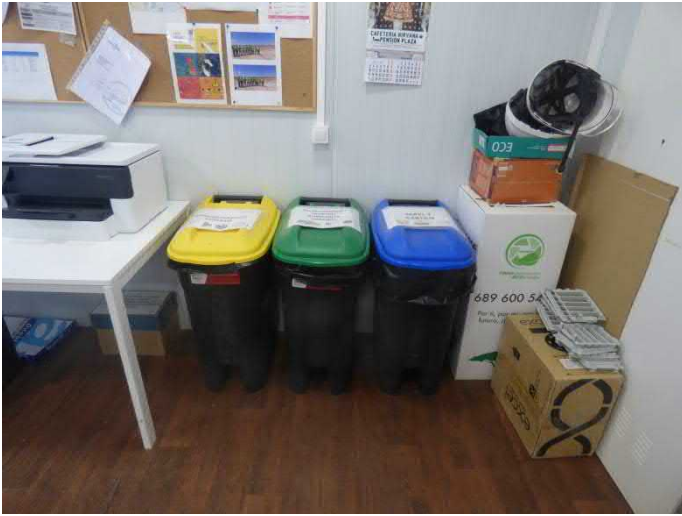
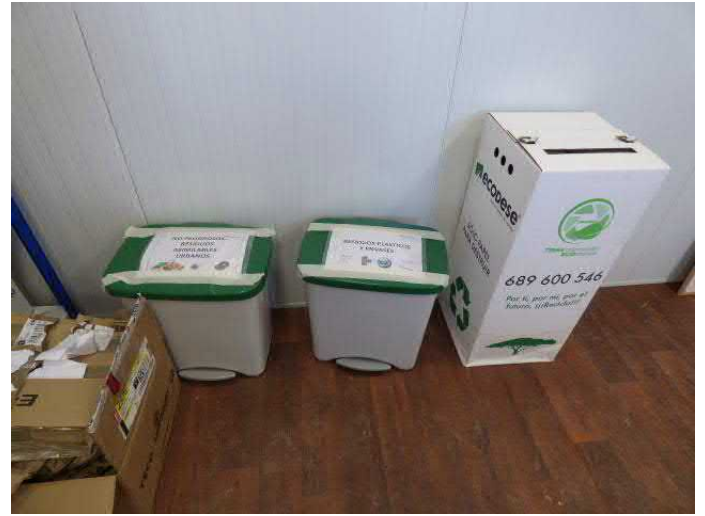
Imágenes 42 y 43: Fotos de los cubos para el depósito segregado de residuos urbanos en el edificio de O&M del parque fotovoltaico "Calamocha II" (izquierda), y en el edificio de O&M del parque fotovoltaico "Peñaflo II" (derecha).
