FV PITARCO A_AÑO1_IM5_CONS_JUNIO22

**INFORME MENSUAL DEL SEGUIMIENTO AMBIENTAL DE LAS OBRAS
DEL PROYECTO PFV PITARCO A (TM MUEL)
(JUNIO 2022)**

Nombre de la instalación	FV PITARCO A
TM, Provincia	TM MUEL, ZARAGOZA
Nombre del titular	PITARCO ENERGIA, S.L.
CIF del titular	B99521304
Nombre de la empresa de vigilancia	ENERLAND PROJECT DEVELOPMENT, S.L.
Tipo de EIA	ORDINARIA
Informe de fase de	CONSTRUCCION
Periodicidad del informe	MENSUAL
Año de seguimiento	AÑO 1
Nº de informe y año de seguimiento	INFORME Nº5 DEL AÑO 1
Periodo que recoge el informe	JUNIO 22

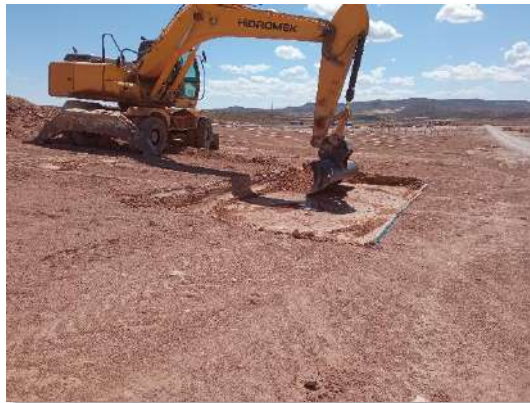
Movimiento de tierra en Pitarco A para plataforma.
