PLANTA SOLAR FOTOVOLTAICA (FV)

“SAN MIGUEL C” DE 17,1 MWp”

Programa de Vigilancia Ambiental

Nombre de la instalación:	FV SAN MIGUEL C
Provincia/s ubicación de la instalación:	ZARAGOZA
Nombre del titular:	ENERGIAS RENOVABLES DE CARONTE, S.L.
CIF del titular:	B-87.822.763
Nombre de la empresa de vigilancia:	ARGUSTEC S.L.
Tipo de EIA:	ORDINARIA
Informe de FASE de:	CONSTRUCCIÓN
Periodicidad del informe según DIA:	FINAL-CONCLUSIONES
Año de seguimiento n.º:	AÑO 2
N.º de informe y año de seguimiento	FINAL
Período que recoge el informe:	FEBRERO 2022-MAYO 2023

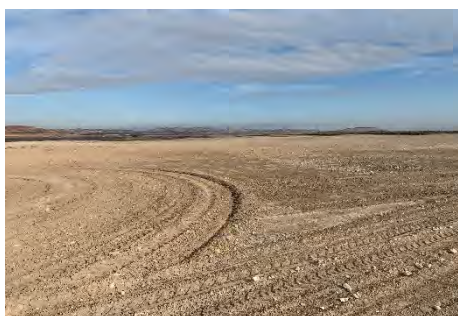
Figura 2 Movimientos de tierras

Los trabajos de obra civil, así como, los movimientos de tierras, apertura de zanjas, instalación del vallado perimetral, apertura de los viales internos y la cimentación de la base de los centros de transformación finalizaron en septiembre de 2022.

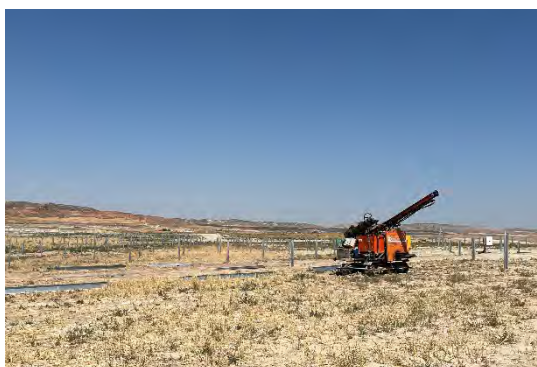
Figura 6 Hincado

Los trabajos de montaje mecánico, así como, el hincado de la estructura, el montaje de los trackers o seguidores, y el montaje de los módulos fotovoltaicos finalizaron en diciembre de 2022.

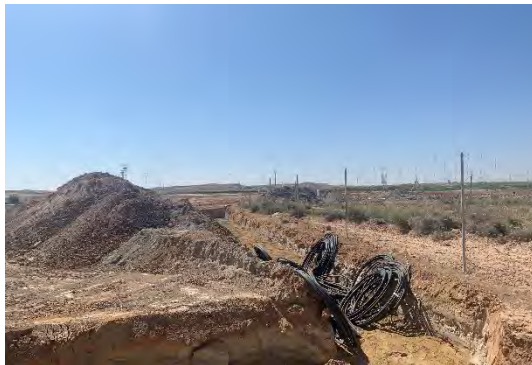
Figura 9 Tendido de cable de baja tensión

Los trabajos de montaje eléctrico, así como, el tendido del cableado de la red de baja y media tensión, colocación del cable solar, e interconexión de los inversores y de los centros de transformación dieron a su fin en diciembre de 2022.

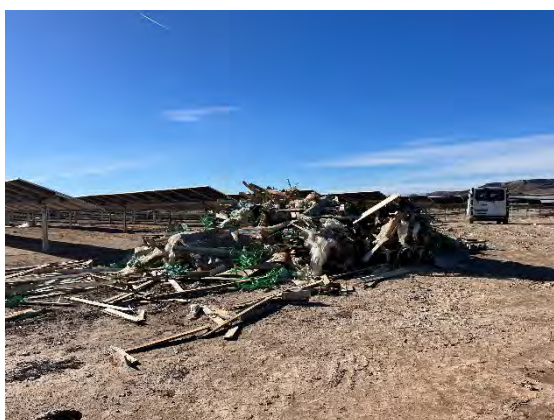
Figura 19 Acopio temporal de RNP

Durante la fase de construcción, no ocurrieron vertidos accidentales de residuos.

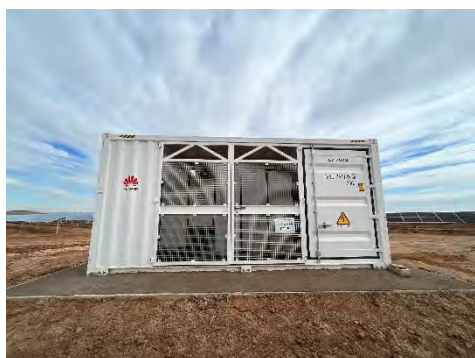
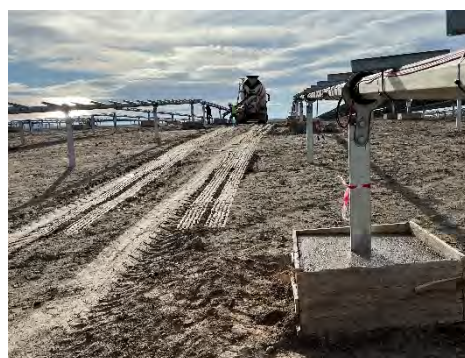
Durante las visitas y sobre todo en el periodo de trabajos de cimentación, se llevo a cabo un control sobre los posibles vertidos accidentales y de que los trabajadores limpien las cubas en las zonas destinadas para ello.

Figura 21 Trabajos de cimentación

Figura 22 Trabajos de cimentación

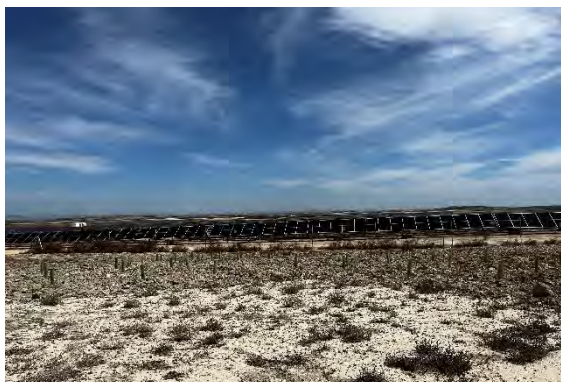
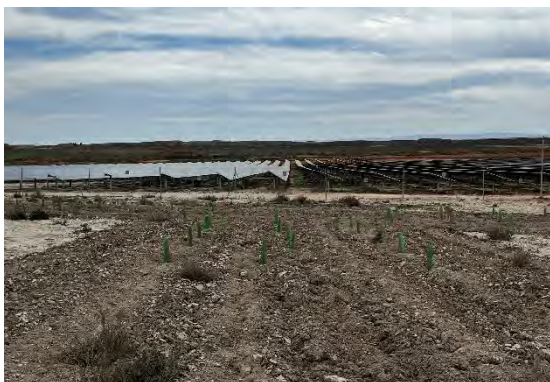
Para el apantallamiento vegetal se han colocado un total de 5 bosquetes, en la que cada uno se compone de tres bosquetes al tresbolillo con un total de 15 pies donde podemos encontrar ejemplares de Romero (*Salvia rosmarinus*), Tomillo (*Thymus vulgaris*), Retama amarilla (*Retama sphaerocarpa*), *Salsola soda* y Coscoja (*Quercus coccifera*). Para los montones de piedras, se han colocado tres montones en cada uno de los bosquetes.

*Figura 30 Bosquetes*

*Figura 31 Bosquetes*

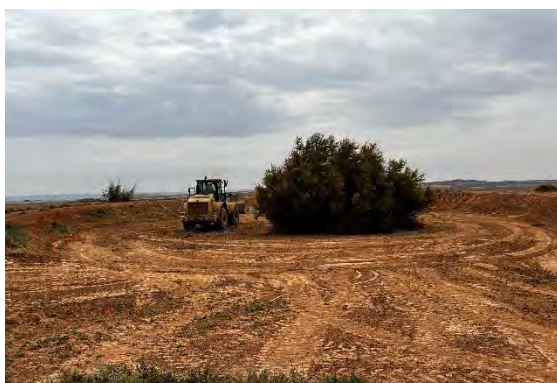
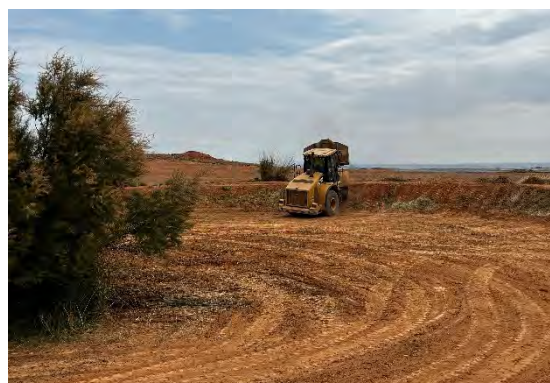
Otra de las medidas que se van a llevar a cabo para el plan de restauración es, la restauración de 7 balsetes naturales para favorecer la acumulación de agua para el beneficio de la fauna local.

*Figura 32 Restauración de los balsetes*

*Figura 33 Restauración de los balsetes*
